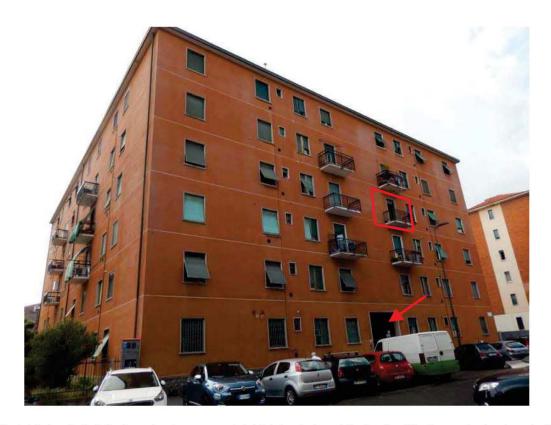
FOTO 1: Vista, dalla Via Cascina Barocco, del fabbricato in cui è sita l'unità pignorata. La freccia indica l'ingresso al condominio, il poligono rosso l'affaccio su strada dell'appartamento in esame.

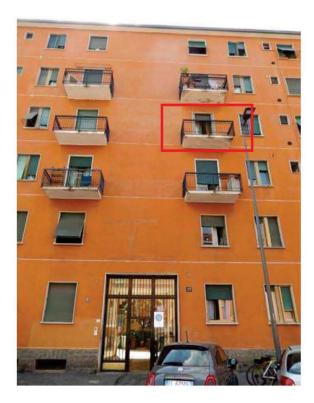
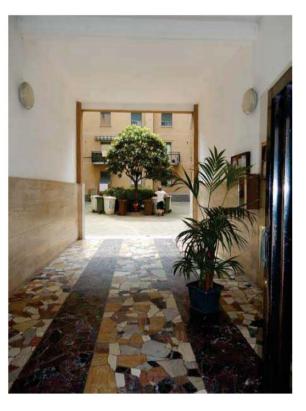
FOTO 2: Vista di maggior dettaglio dell'ingresso allo stabile, con evidenziato l'affaccio dell'unità pignorata. FOTO 3: Scorcio dell'androne d'ingresso comune.

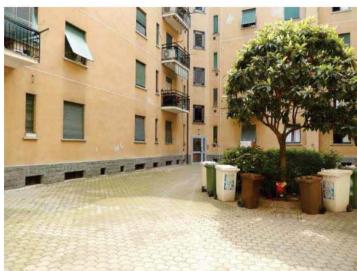
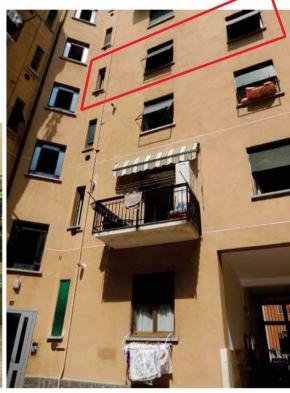
FOTO 4: Scorcio del cortile interno comune. FOTO 5: Vista, dal cortile comune, dell'affaccio dell'unità pignorata, (indicata dal poligono rosso).

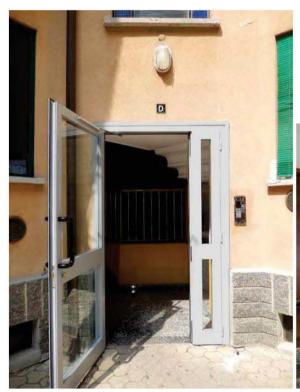
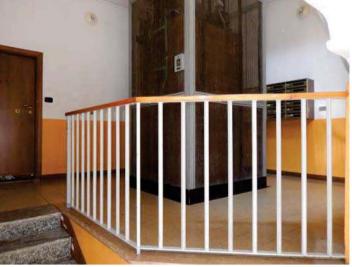
FOTO 6: Vista di dettaglio della porta d'ingresso alla scala D, laddove è ubicata l'unità pignorata. FOTO 7: Scorcio dell'androne d'ingresso della scala D.

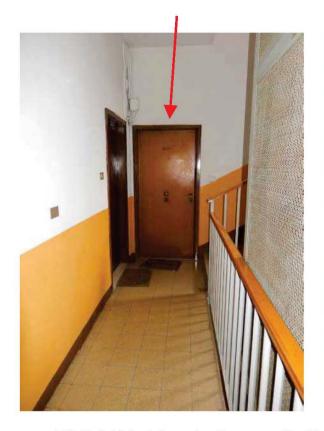
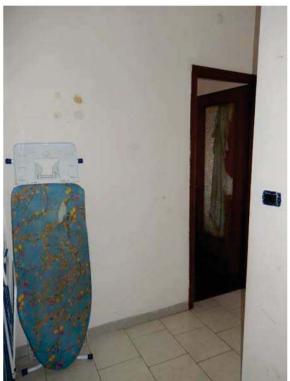
FOTO 8: Vista della porta d'ingresso all'unità pignorata dal disimpegno comune al piano. FOTO 9: Interno dell'unità pignorata – Scorcio del disimpegno all'ingresso, con vista verso la porta del bagno.

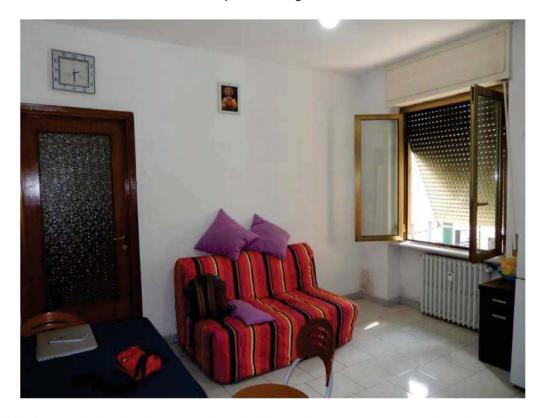
FOTO 10: Interno dell'unità pignorata – Scorcio del soggiorno, con vista verso la porta della camera 2.

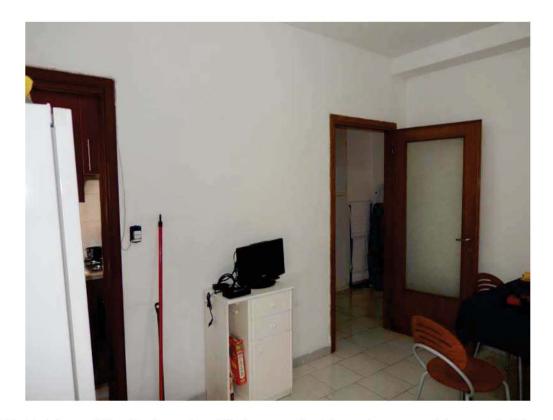
FOTO 11: Interno dell'unità pignorata – Ulteriore scorcio del soggiorno, con vista verso il disimpegno all'ingresso (sulla destra) e la porta del cucinotto (sulla sinistra dell'immagine).

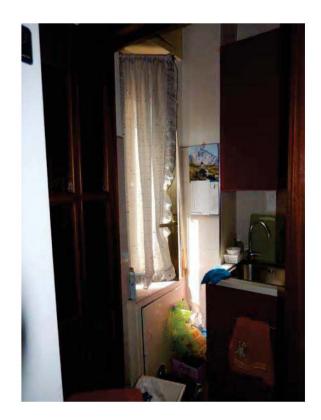
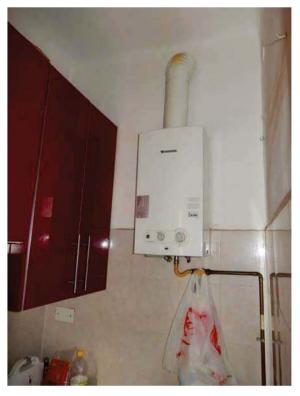
FOTO 12 e 13: Interno dell'unità pignorata – Scorci del cucinotto, con vista di dettaglio, nell'immagine di destra, dello scaldaacqua a gas.

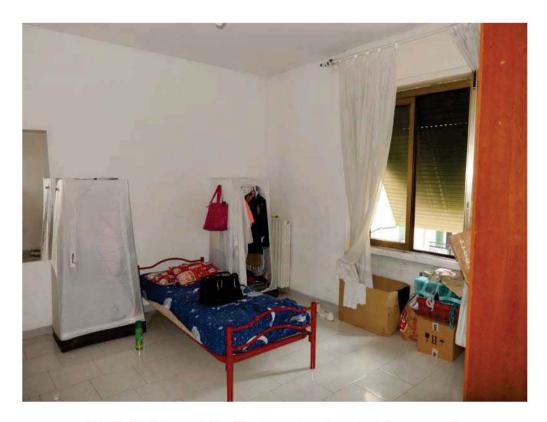
FOTO 14: Interno dell'unità pignorata – Scorcio della camera 2.

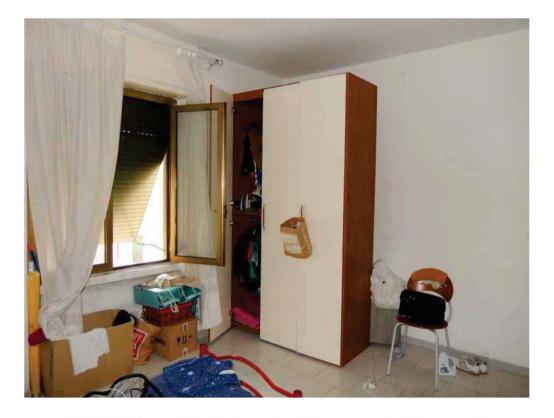
FOTO 15: Interno dell'unità pignorata – Ulteriore scorcio della camera 2.

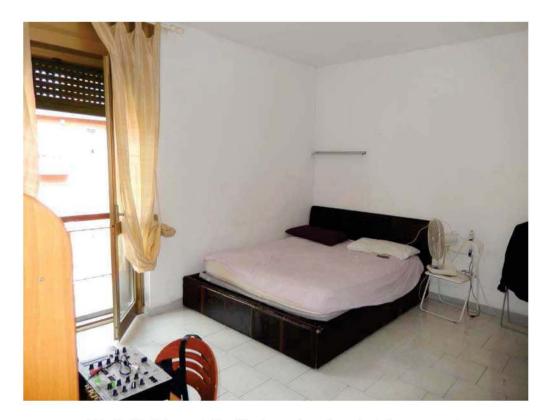
FOTO 16: Interno dell'unità pignorata – Scorcio della camera 1.

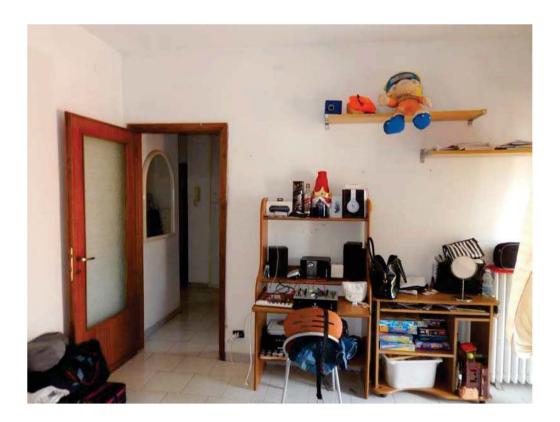
FOTO 17: Interno dell'unità pignorata – Ulteriore scorcio della camera 1.

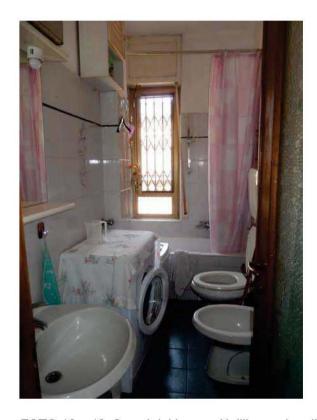
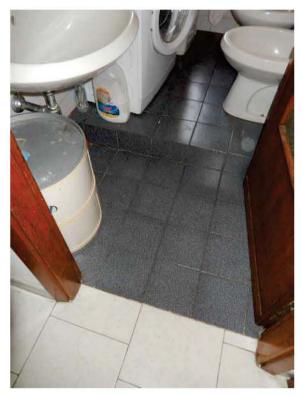
FOTO 18 e 19: Scorci del bagno. Nell'immagine di destra si nota il gradino che rialza la porzione con tazza, bidet e vasca.

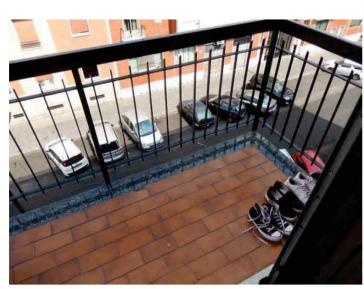
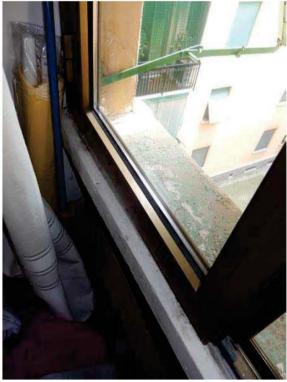
FOTO 20: Esterno dell'unità pignorata – Scorcio del balcone che affaccia sulla via, a servizio della camera 1. FOTO 21: Vista di dettaglio dei serramenti in alluminio, dotati di vetrocamera.

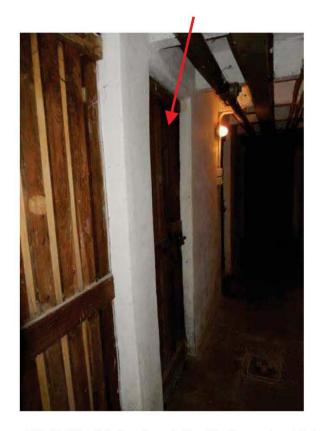
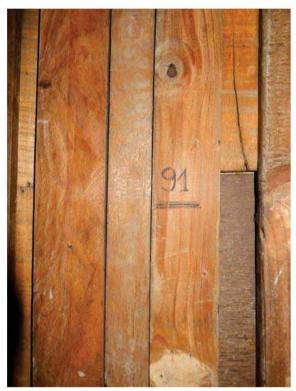
FOTO 22 e 23: Cantina dell'unità pignorata – Viste esterne, con dettaglio del n. 91 che la identifica.

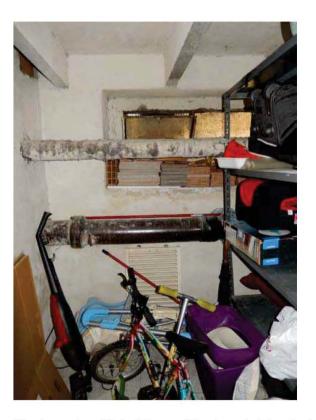
FOTO 24: Cantina dell'unità pignorata – Vista interna. Si notano le tubazioni di impianti comuni che la attraversano.
