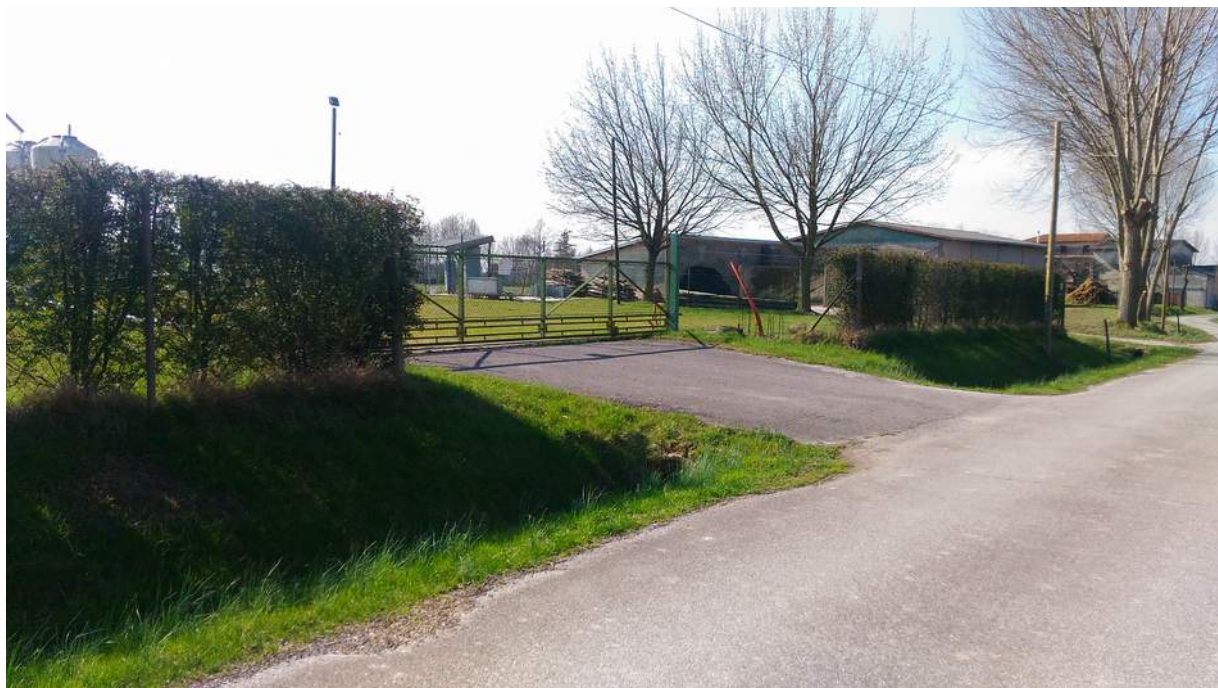
Foto n° 1 - 21/03/2018 - Comune di Pasiano Di Pordenone, foglio 40 - Portone di accesso alle particelle pignorate. Visibile la siepe ubicata lungo il confine.

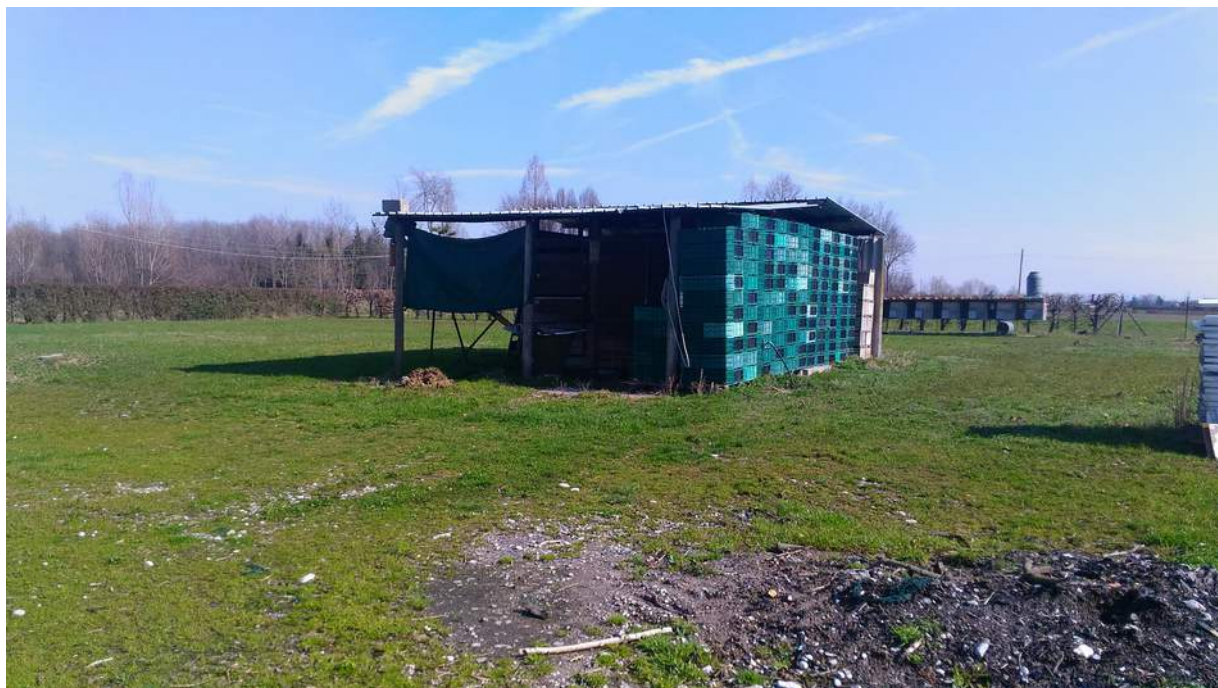
Foto n° 2 - 21/03/2018 - Comune di Pasiano Di Pordenone, foglio 40, part. 29-166-412 sub.1 - Fabbricato con struttura in legno e platea in cemento precedentemente utilizzato come ricovero per equini.

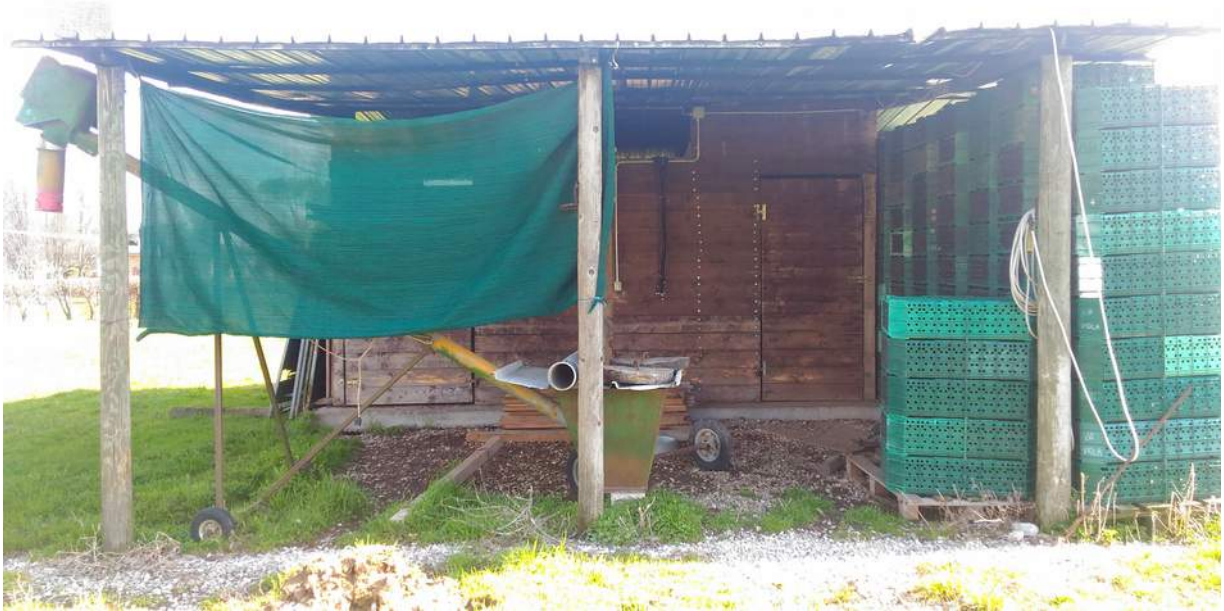
Foto n° 3 - 21/03/2018 - Comune di Pasiano Di Pordenone, foglio 40, part. 29-166-412 sub.1 – Fabbricato con struttura in legno e platea in cemento precedentemente utilizzato come ricovero per equini.

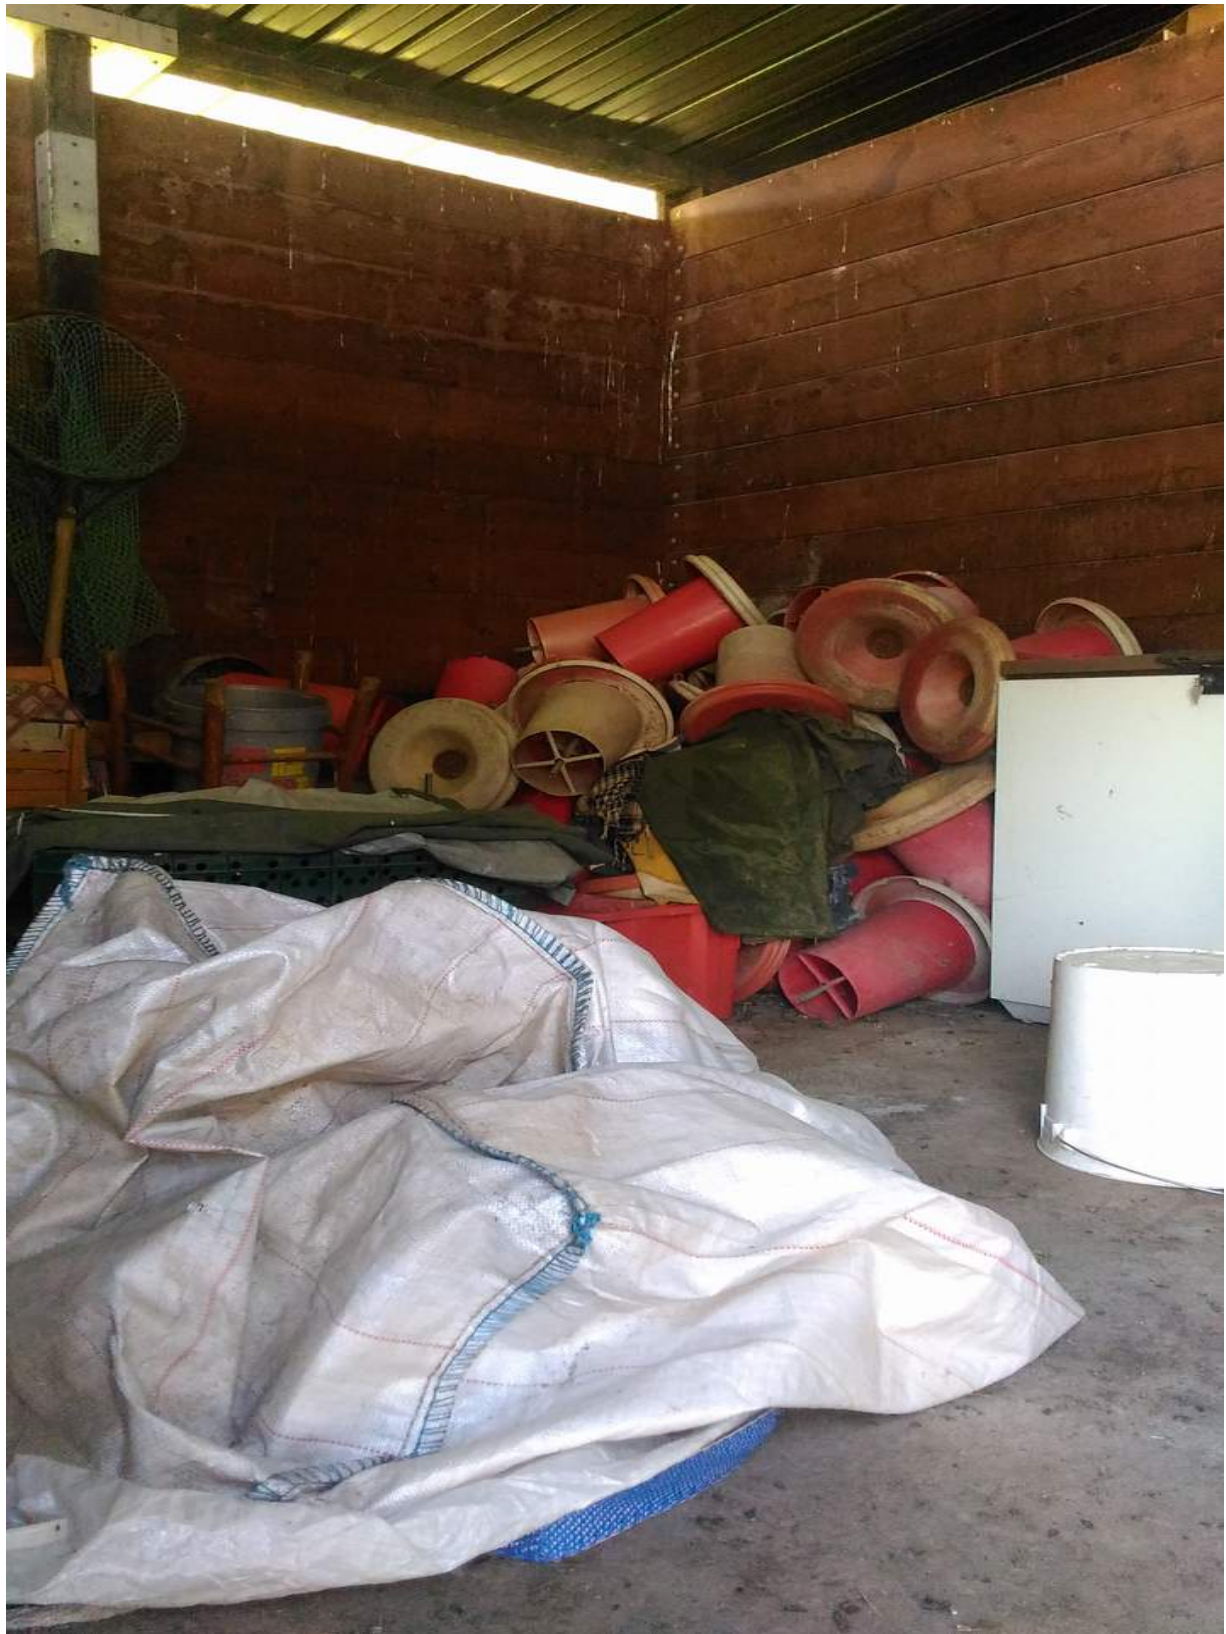
Foto n° 4 - 21/03/2018 - Comune di Pasiano Di Pordenone, foglio 40, part. 29-166-412 sub.1 - Fabbricato con struttura in legno e platea in cemento precedentemente utilizzato come ricovero per equini. Interni.

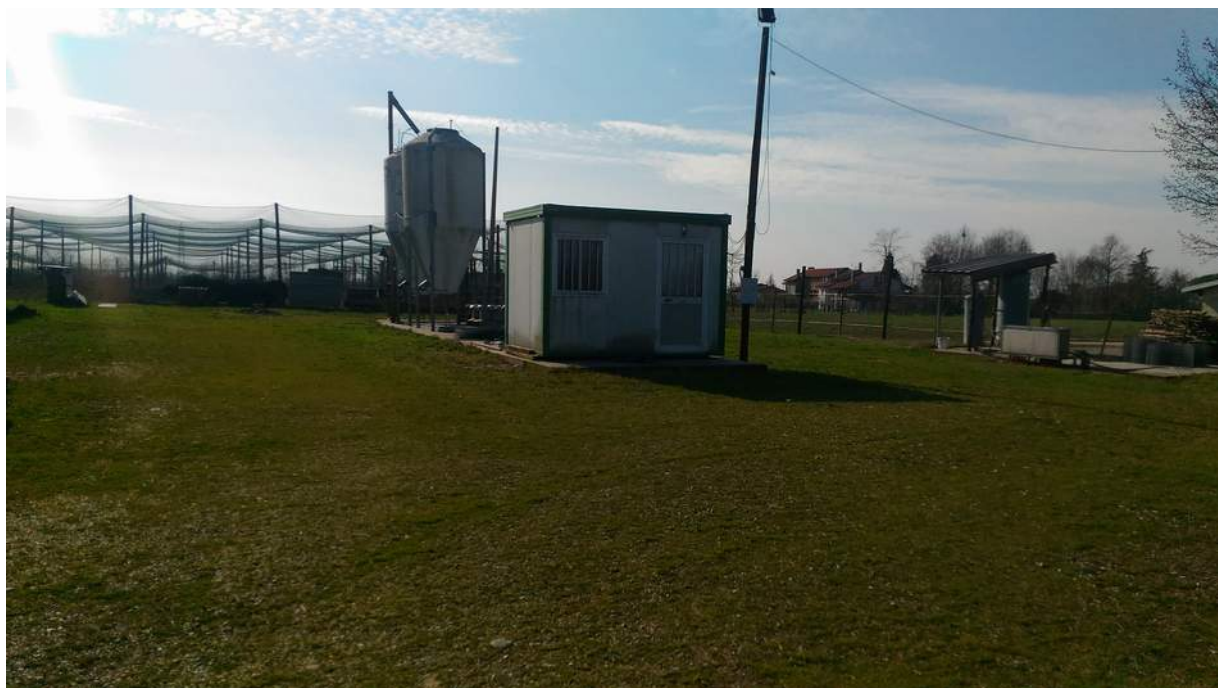
Foto n° 5 - 21/03/2018 - Comune di Pasiano Di Pordenone, foglio 40, part. 29-166-412 sub.1 - Visione d'insieme della particella 166. Sullo sfondo visibile la struttura adibita a voliera e descritta in relazione.

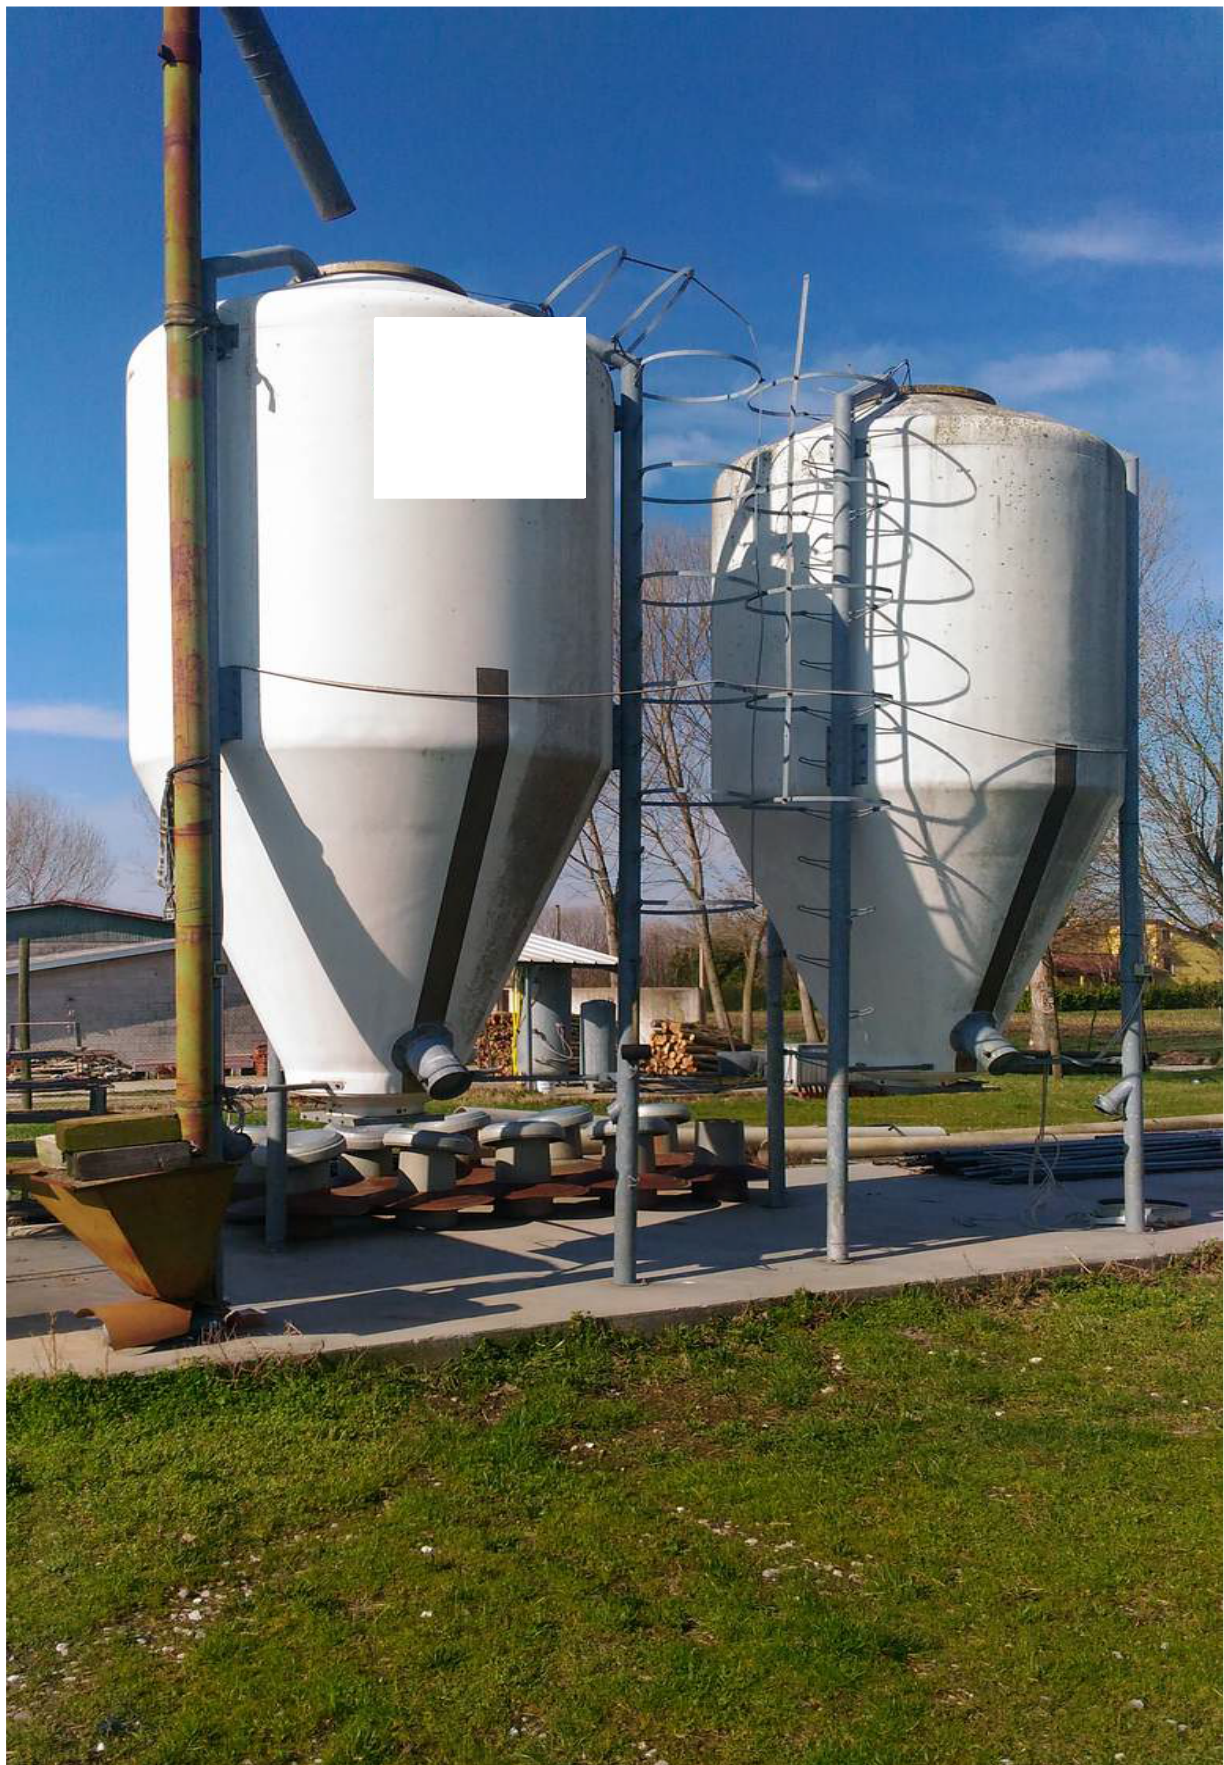
Foto n° 6 - 21/03/2018 - Comune di Pasiano Di Pordenone, foglio 40, part. 29-166-412 sub.1 - Silos utilizzati per il contenimento di mangime.

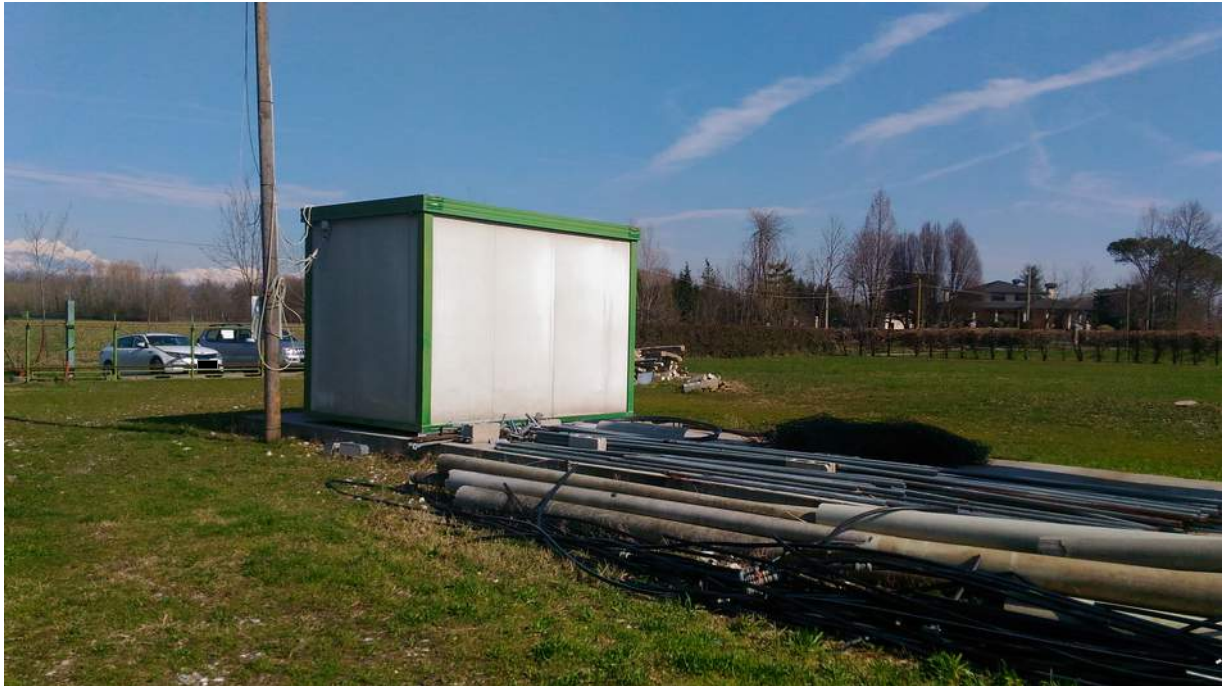
Foto n° 7 - 21/03/2018 - Comune di Pasiano Di Pordenone, foglio 40, part. 29-166-412 sub.1 – Box adibito ad ufficio e posto sulla stessa platea in cemento su cui sono posizionati i silos della fotografia precedente.

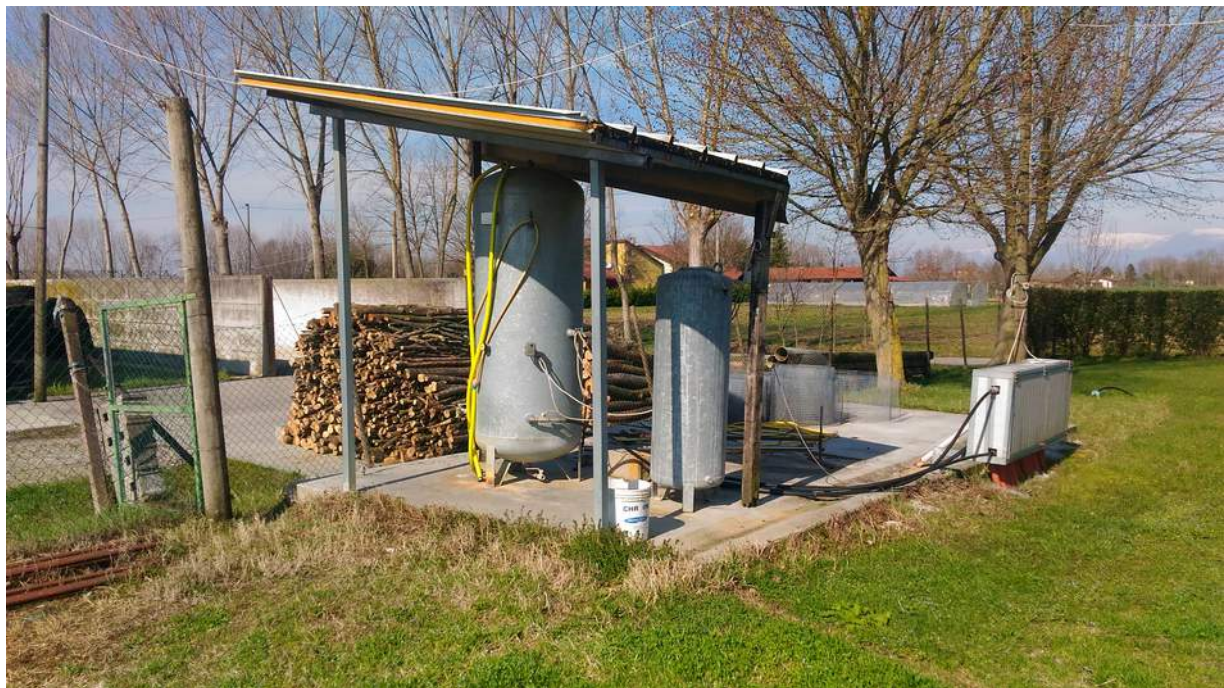
Foto n° 8 - 21/03/2018 - Comune di Pasiano Di Pordenone, foglio 40, part. 29-166-412 sub.1 – Struttura adibita al prelievo/pompaggio dell'acqua.

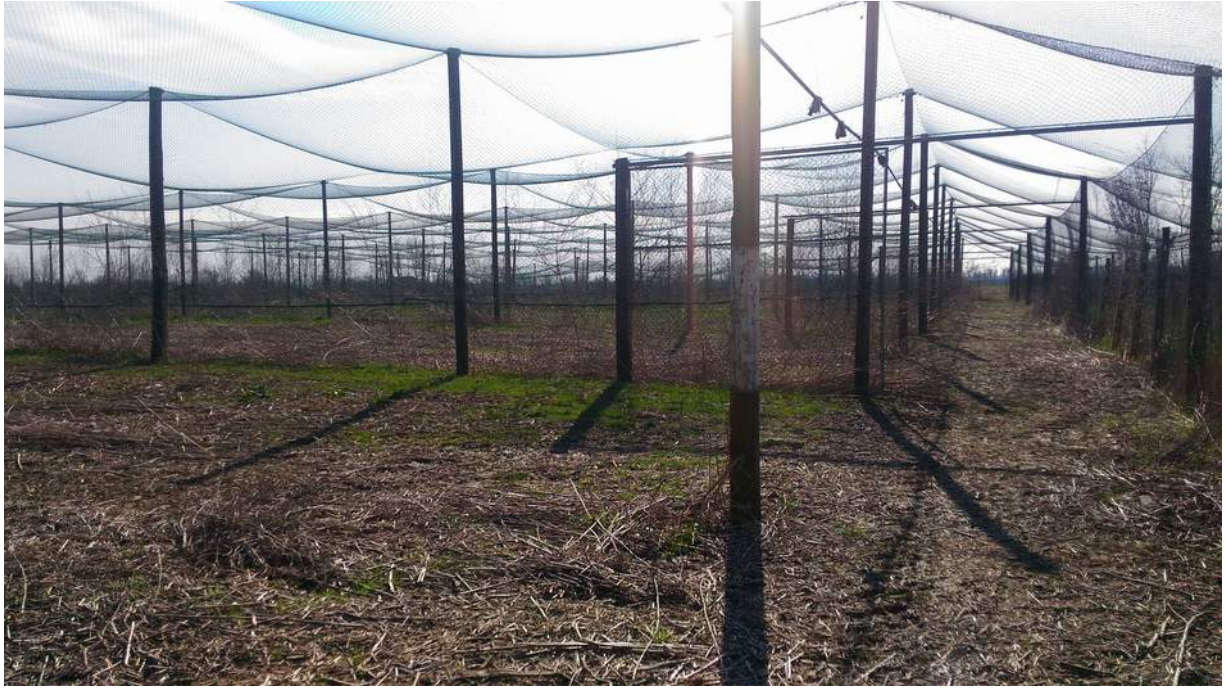
Foto n° 9 - 21/03/2018 - Comune di Pasiano Di Pordenone, foglio 40, part. 29-166-412 sub.1 - Struttura un tempo adibita all'allevamento di volatili.
