FOTO 1 – Edificio sito in Pozzo d'Adda, Via Don Arturo Piazza 8 con accesso pedonale dal cortile comune

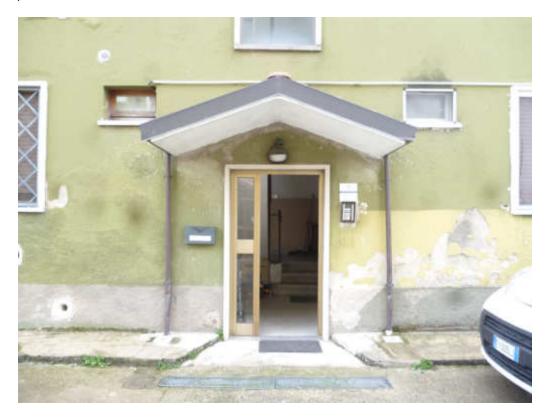
FOTO 2 – Portone di ingresso all'edificio in cui al secondo piano si trova l'unità A pignorata

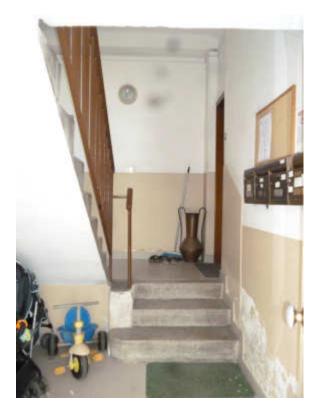
FOTO 3 – Androne di ingresso

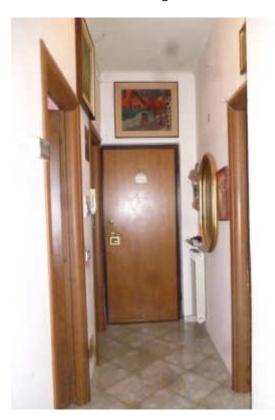
FOTO 4 – Vista da locale soggiorno verso porta di ingresso

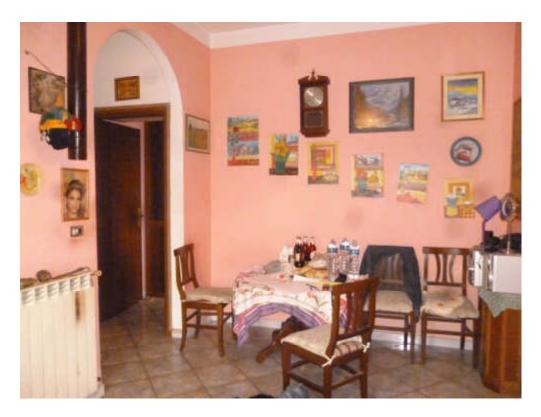
FOTO 5 – Locale soggiorno lato disimpegno

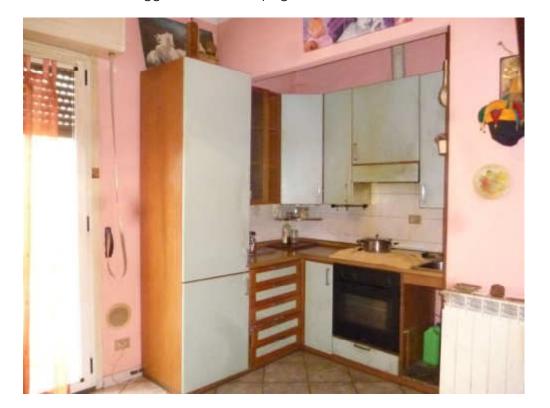
FOTO 6 – Angolo cottura sito nel soggiorno

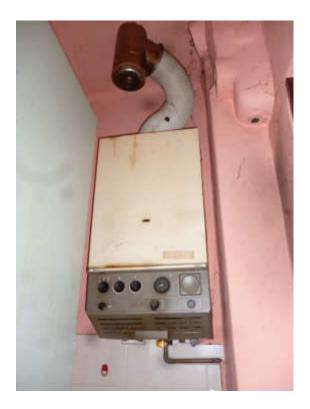
FOTO 7 – Particolare caldaia obsoleta sita nel vano cottura

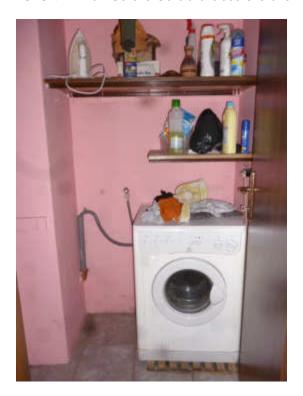
FOTO 8 - Particolare ripostiglio con attacco lavatrice

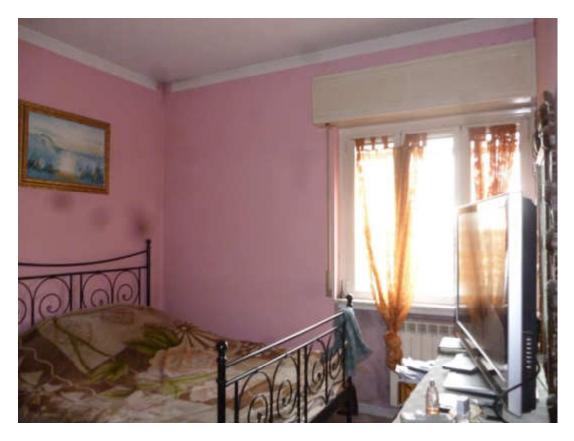
FOTO 9 – Locale camera da letto

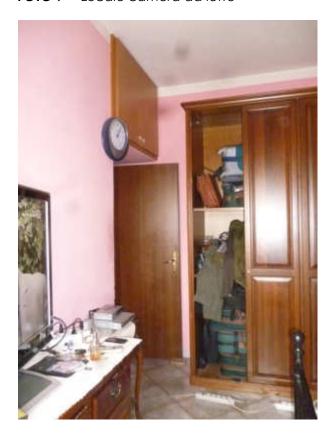
FOTO 10 – Locale camera da letto, particolare ripostiglio aereo sopra la porta

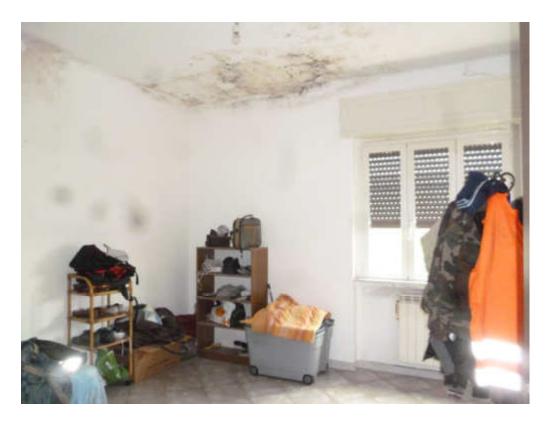
FOTO 11 - Camera da letto, a soffitto tracce di infiltrazioni meteoriche

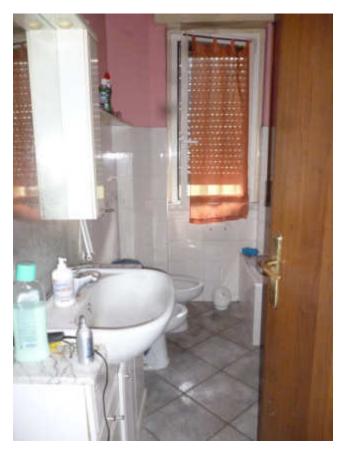
FOTO 12 - Locale bagno

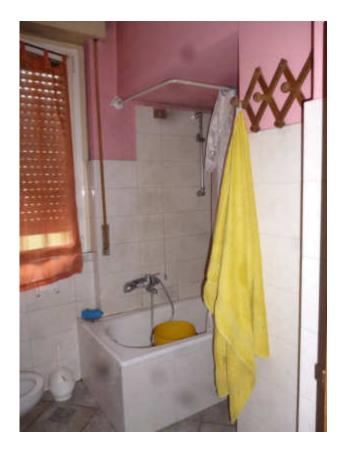
FOTO 13 – Locale bagno e sovrastante controsoffitto

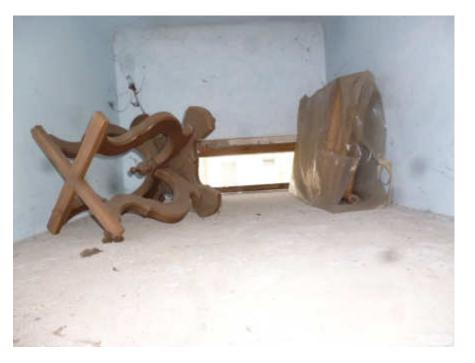
FOTO 14 – Particolare del controsoffitto finestrato sovrastante il locale bagno

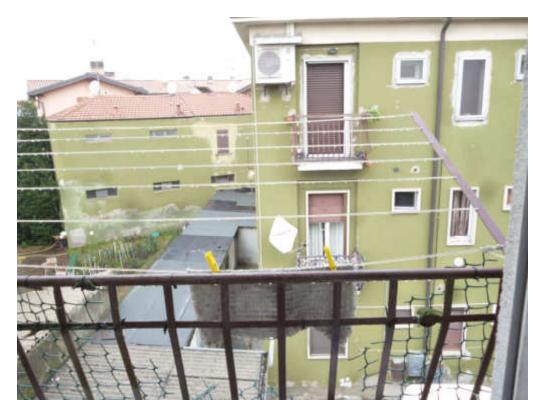
FOTO 15 – Vista dal balcone e sottostante costruzione corpi cantina esterni (unità B)

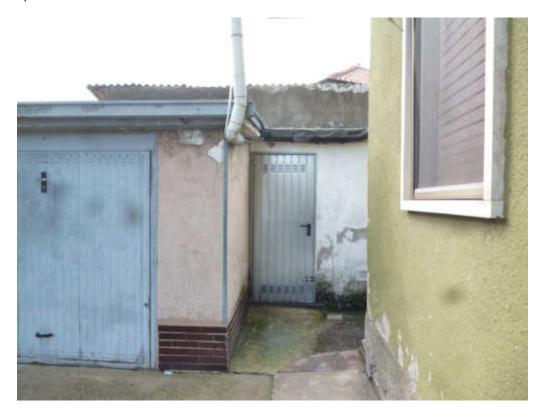
FOTO 16 – Posizionamento e porta cantina corrispondente all'unità B

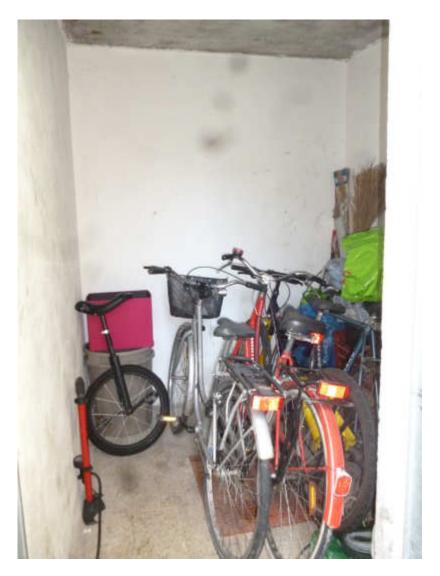
FOTO 17 – Unità B cantina, a pavimento botola impianto condominiale
