**Allegato c)****DOCUMENTAZIONE FOTOGRAFICA****Via Barone Leonino, 23/25****TRUCCAZZANO (MI) – frazione ALBIGNANO**

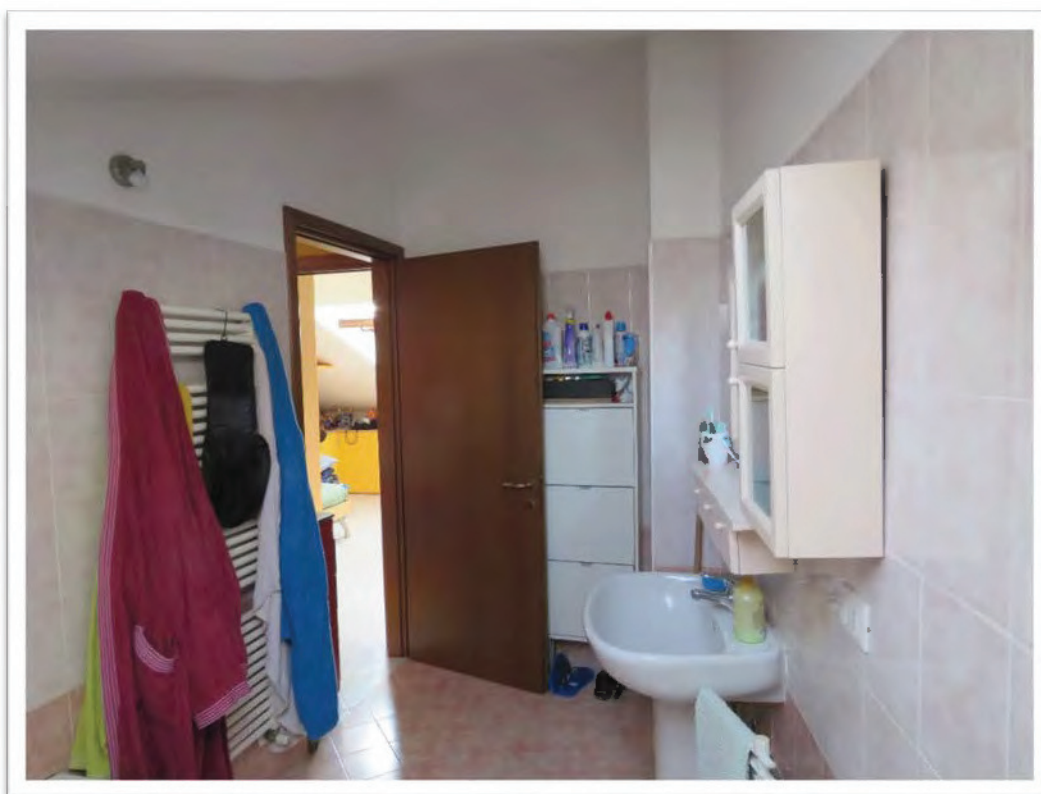
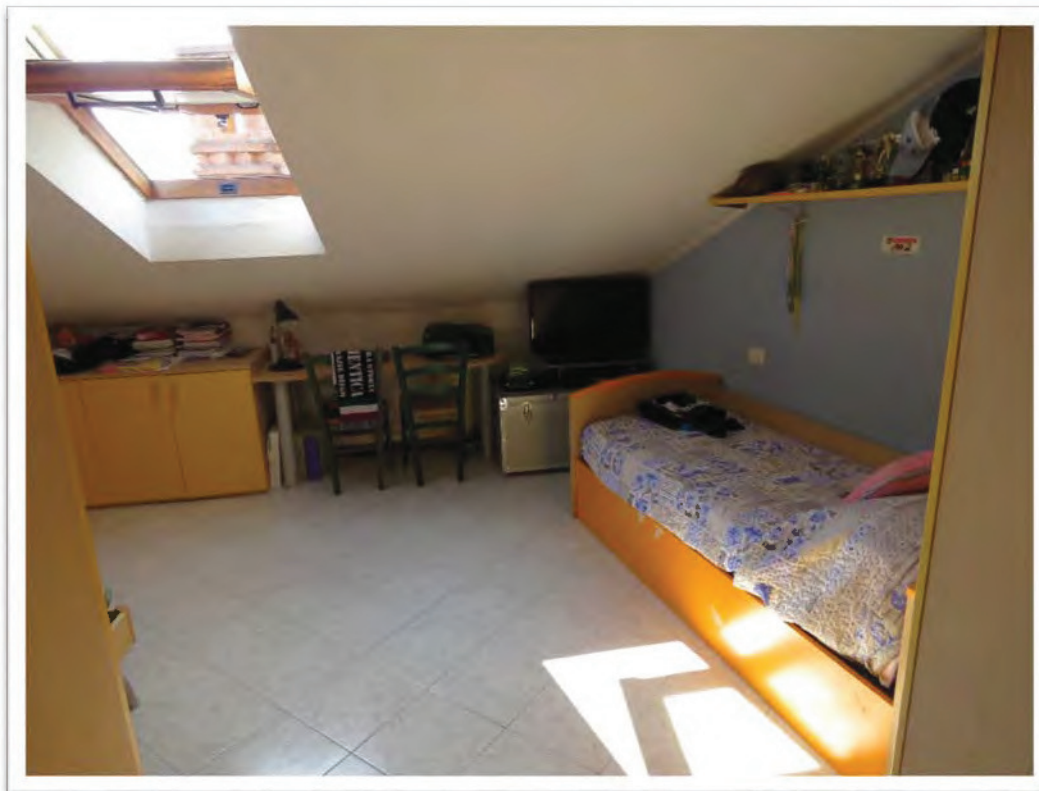
Il bagno – non autorizzato - posto nel solaio/ripostiglio senza permanenza di persone.

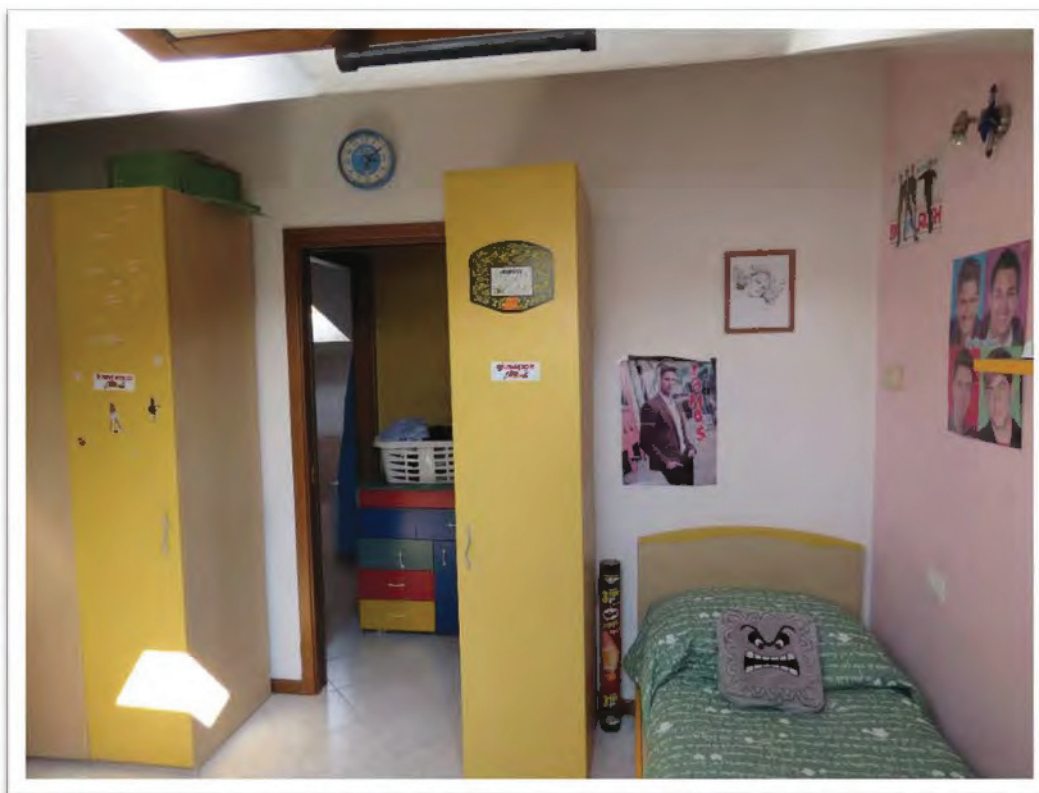
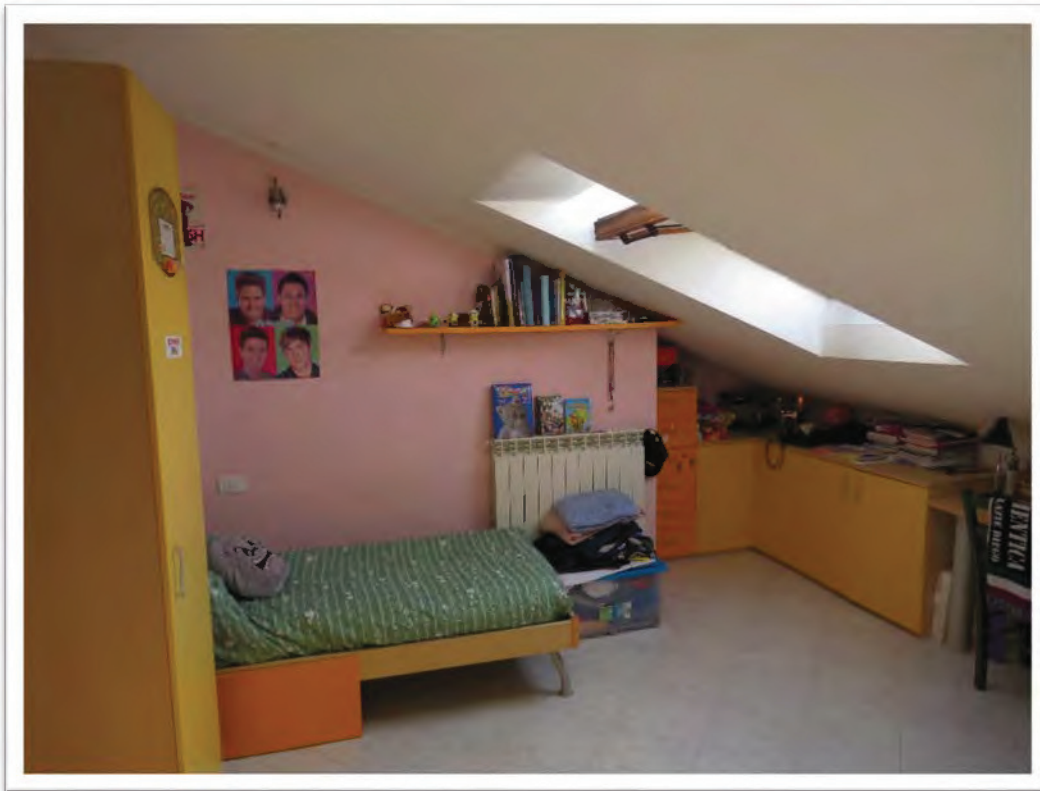
Porzione del solaio/ripostiglio senza permanenza di persone impropriamente utilizzata a cameretta.

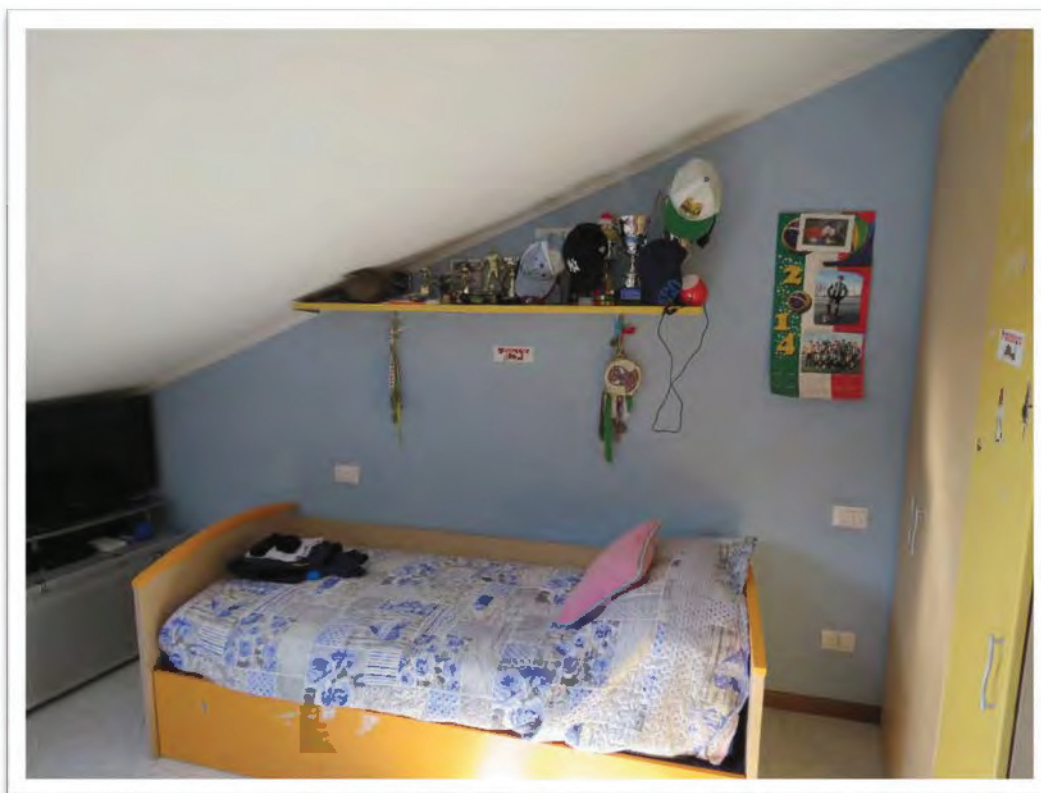
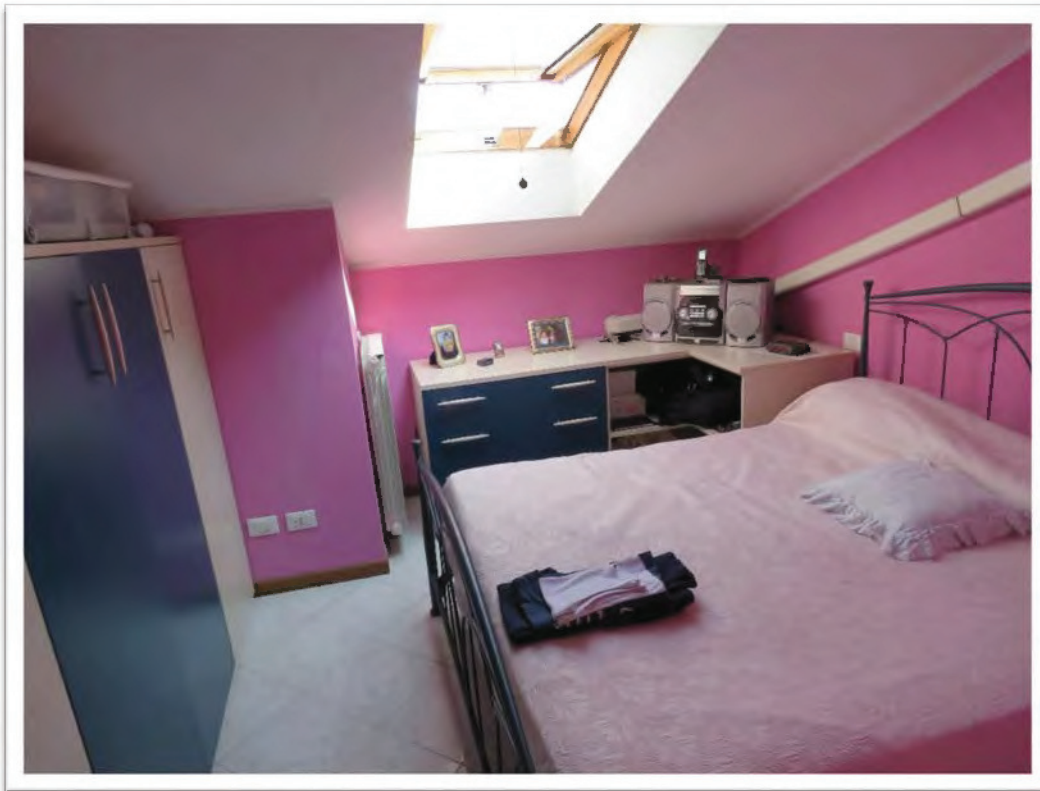
Porzione del solaio/ripostiglio senza permanenza di persone impropriamente utilizzata a cameretta.

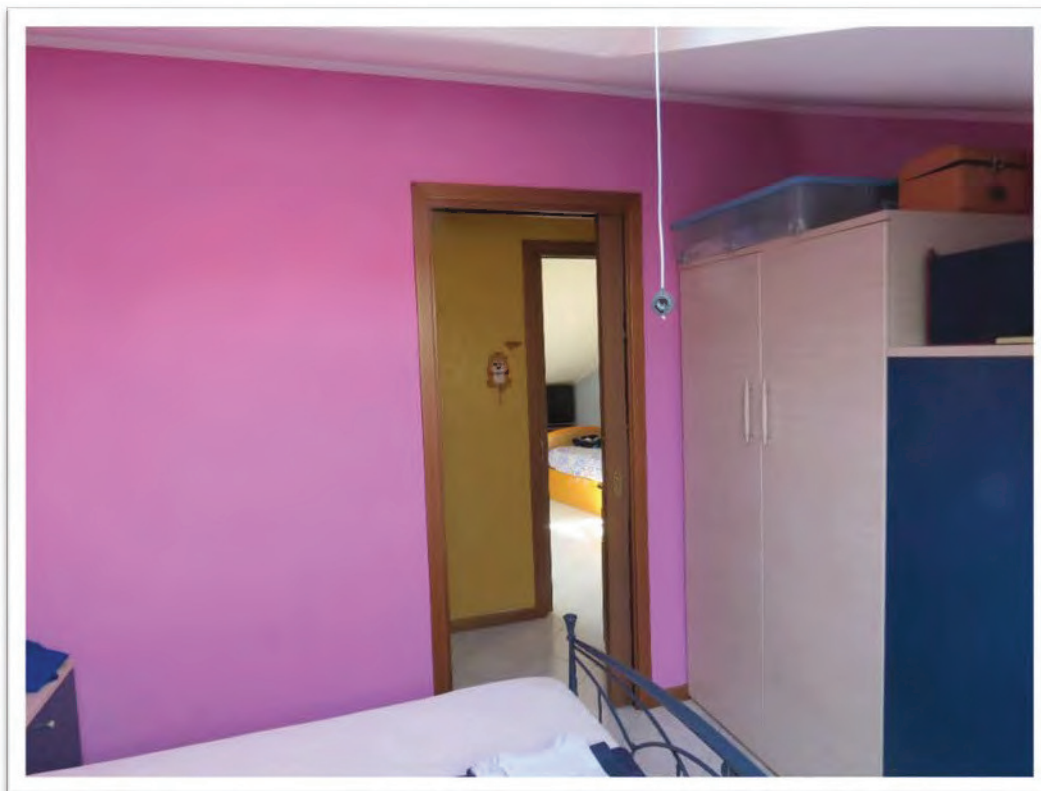
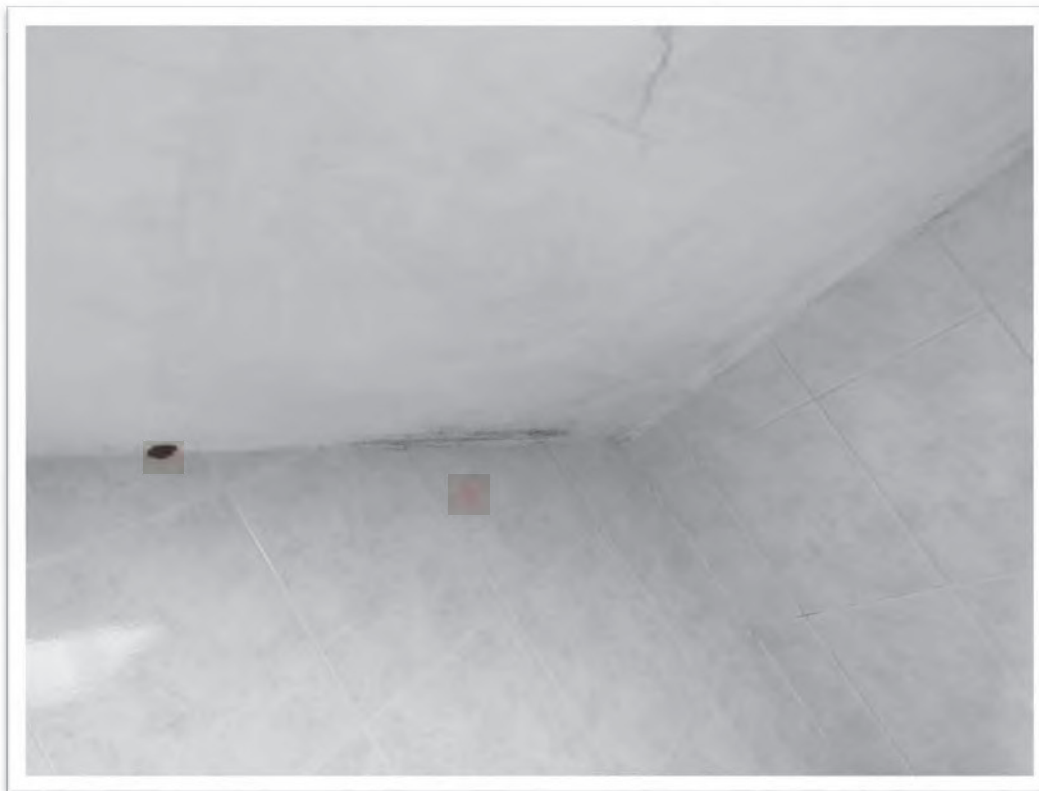
Porzione del solaio/ripostiglio senza permanenza di persone impropriamente utilizzata a camera.

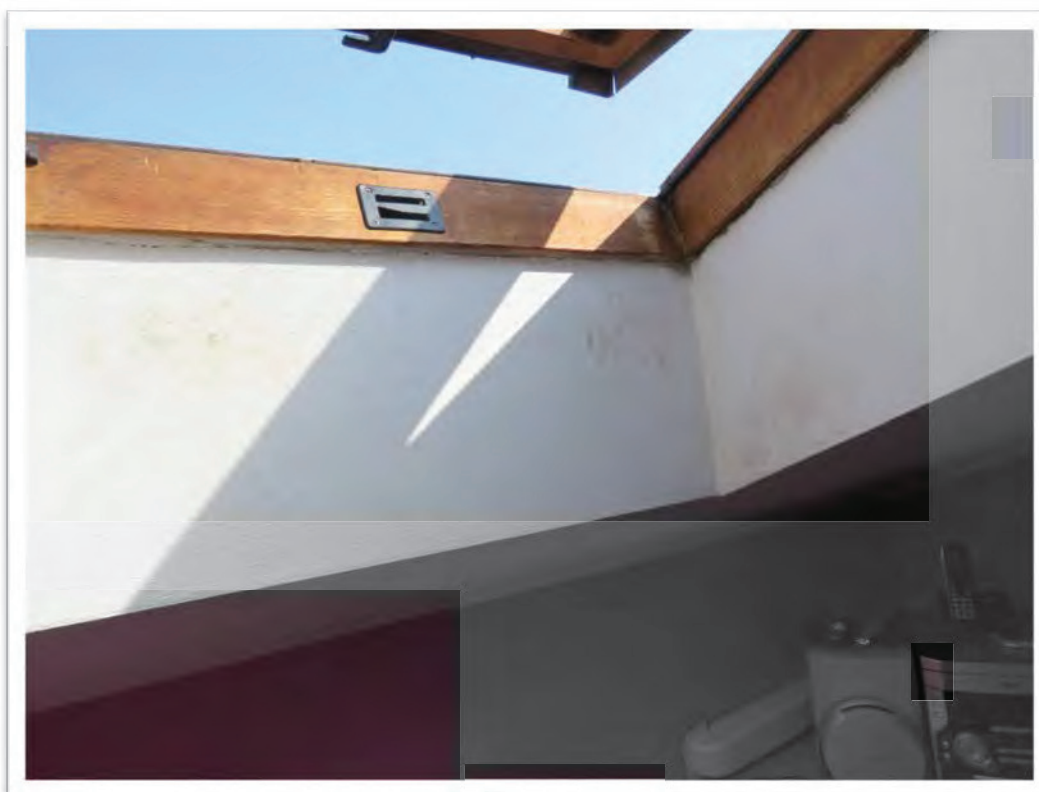
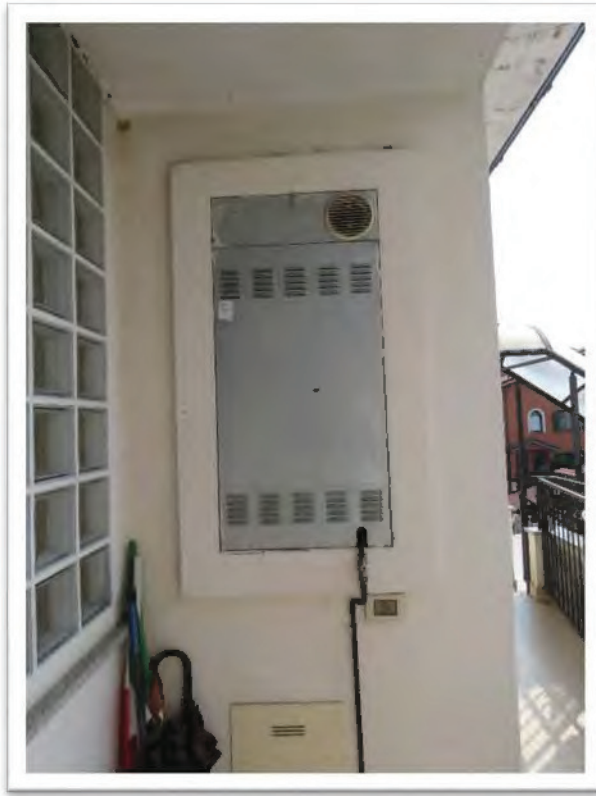
Particolari di degrado/scarsa manutenzione.

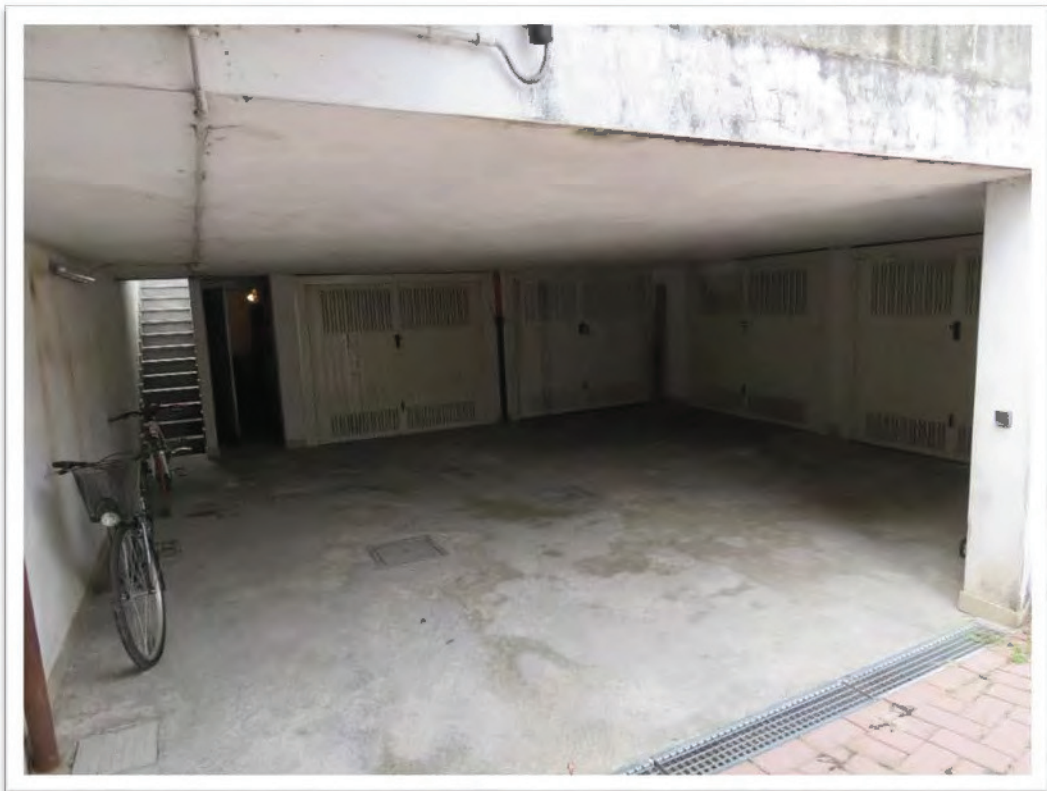
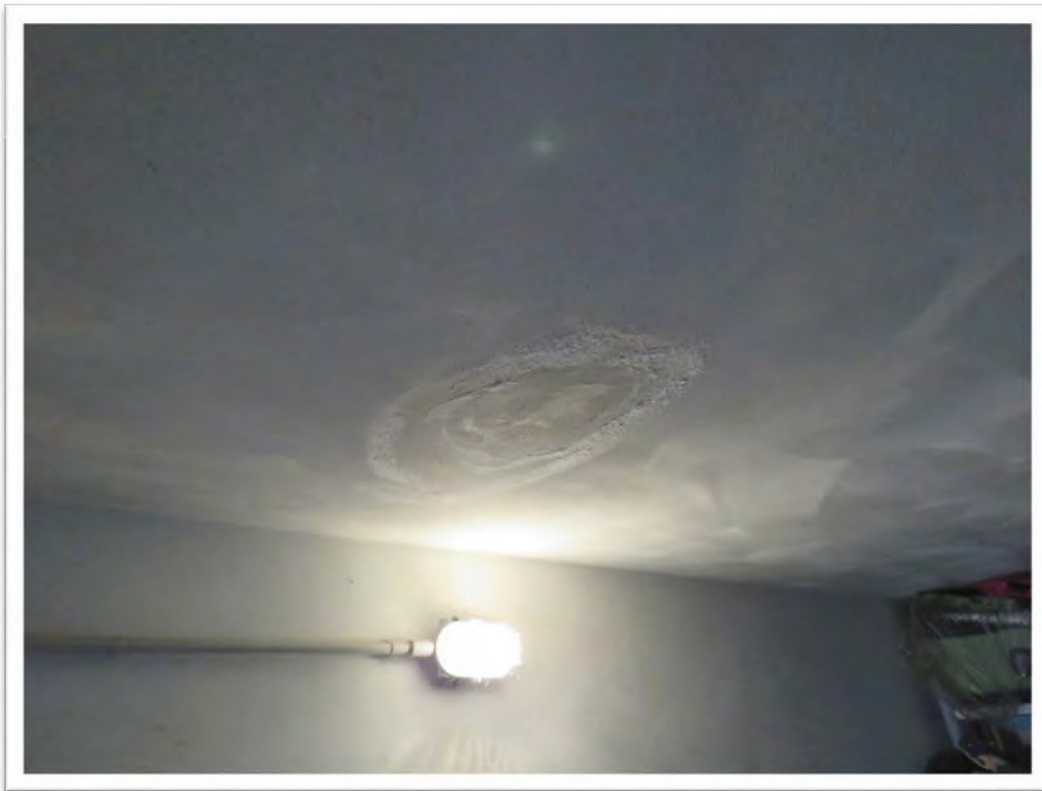
Vista interna dalla cantina (si rammenta che la porzione a sinistra, sotto la scala, è occupata senza titolo) e la zona di manovra.

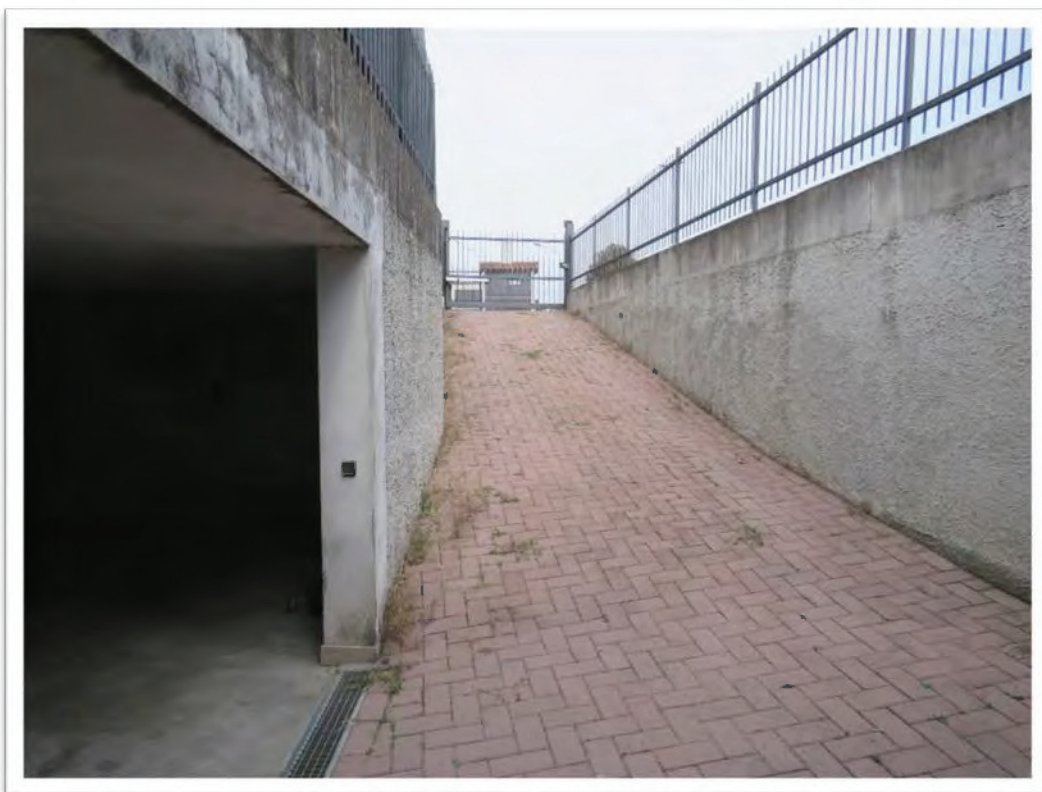
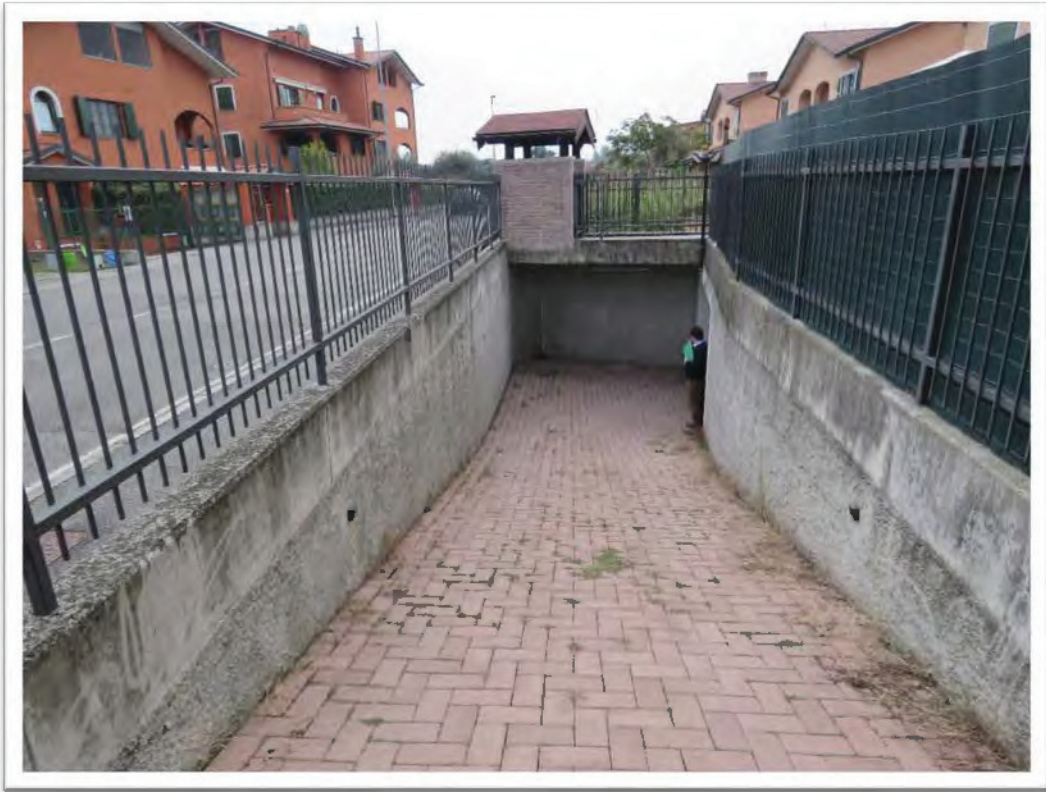
Segni di perdite dal soffitto e rampa carraia.
