TRIBUNALE ORDINARIO DI MILANO
ESPROPRIAZIONI IMMOBILIARI
R.G.E. n. 1277/2016

[REDACTED]
Giudice: Dott.ssa SIMONA CATERBI
Custode Giudiziario: Avv. GIANLUCA PARACCIANI
Tecnico Incaricato: Dott. Arch. RICCARDO INNOCENTE

DESCRIZIONE DEL BENE

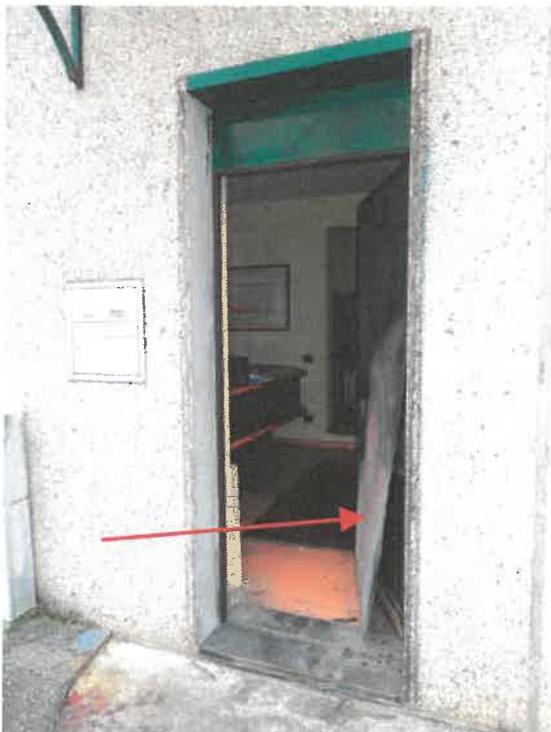
FOTO 4: Dettaglio della porta d'ingresso alla zona uffici. Indicati dalla freccia, si possono notare i danni causati al pannello esterno da un principio d'incendio del preesistente zerbino.

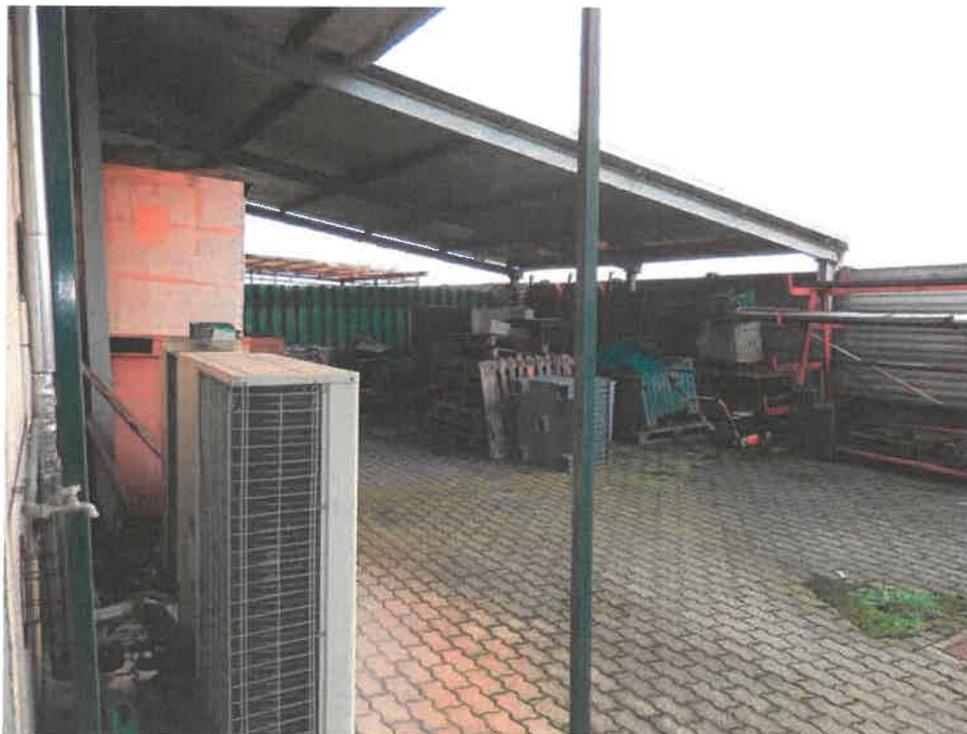
- diversa distribuzione interna, al piano terreno, dei servizi igienici;
- presenza di tettoie con struttura metallica su gran parte dell'area scoperta esclusiva sul retro dell'edificio (questo aspetto – allo stato - non risulta sanabile, quindi non farà parte della rettifica planimetrica).

FOTO 29: Esterno dell'unità pignorata – Piano terra - Scorcio dell'area scoperta esclusiva sul retro. Si può notare parte della tettoia con struttura metallica (edificata senza titolo edilizio) che si sviluppa su buona parte della succitata area.
