ALLEGATO 1: Documentazione fotografica relativa al sopralluogo del 04/09/2018

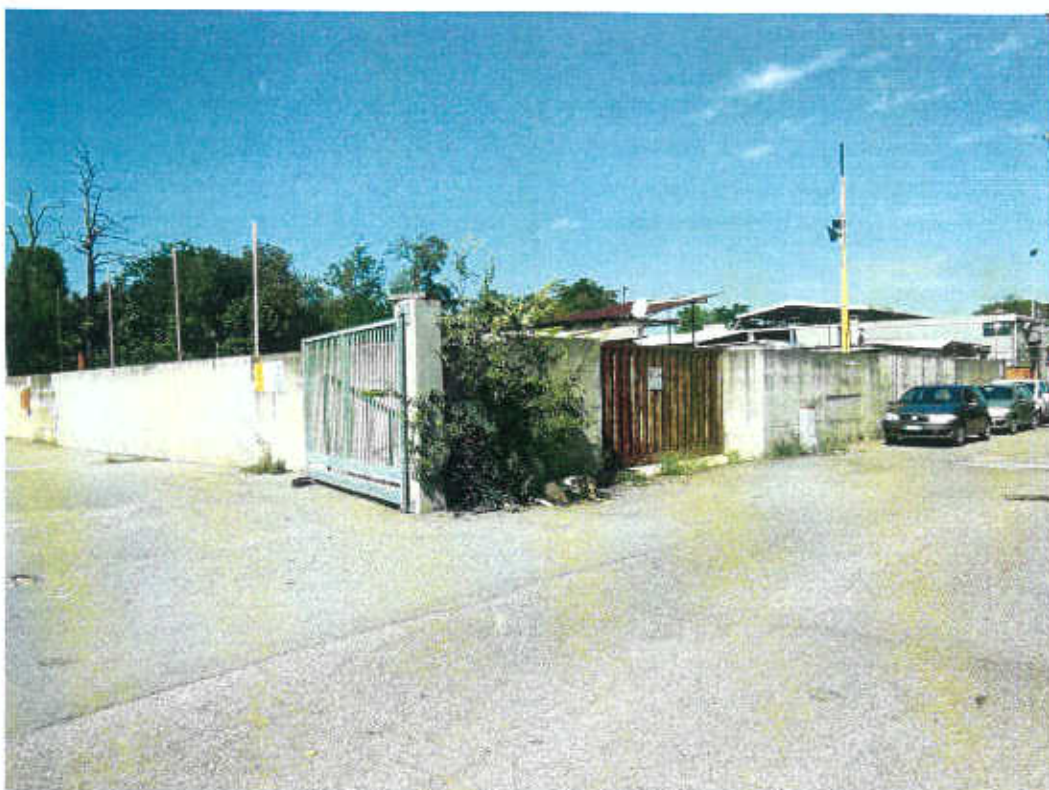
Foto 1: accessi carrai e pedonali da Via Amoretti

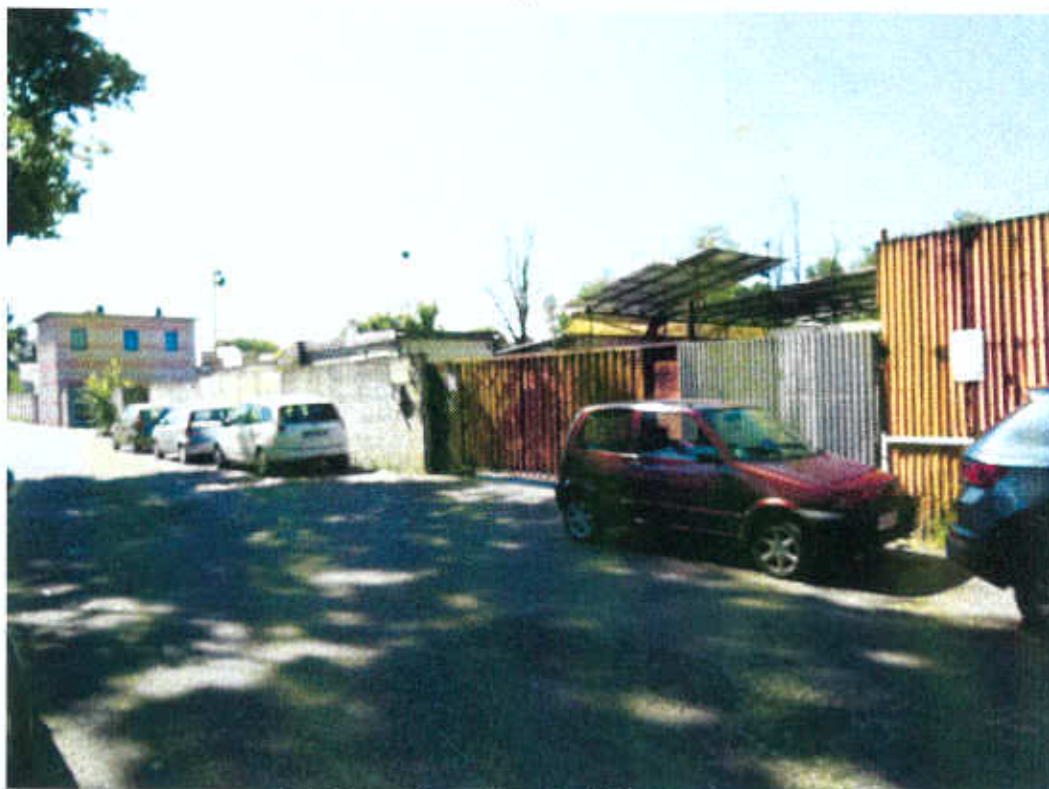
Foto 2: accessi carrai e pedonali da Via Amoretti

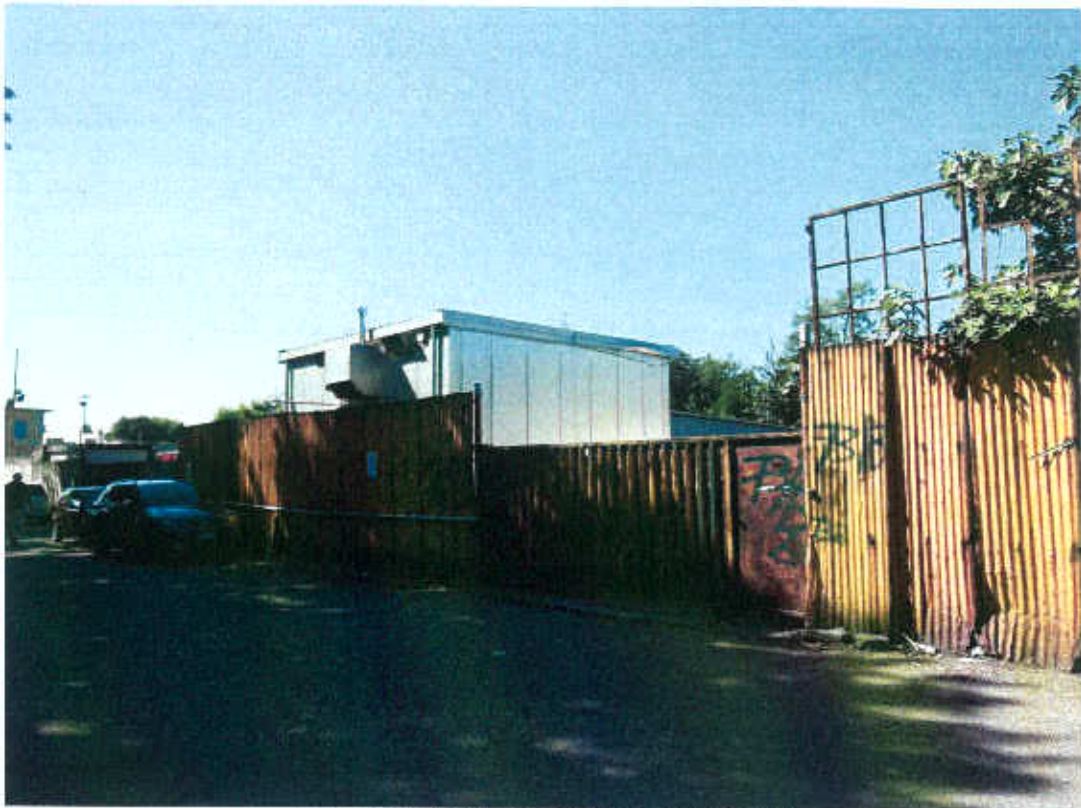
Foto 3: accessi carrai e pedonali da Via Amoretti

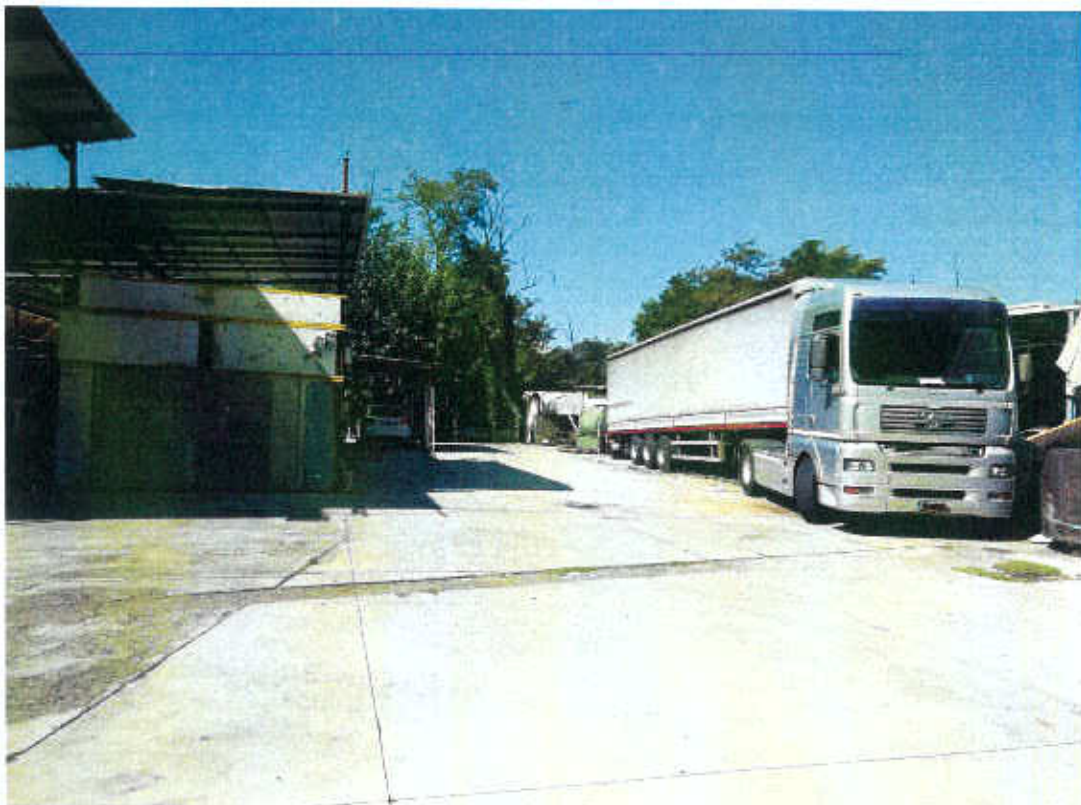
Foto 4: cortile interno e tettoia

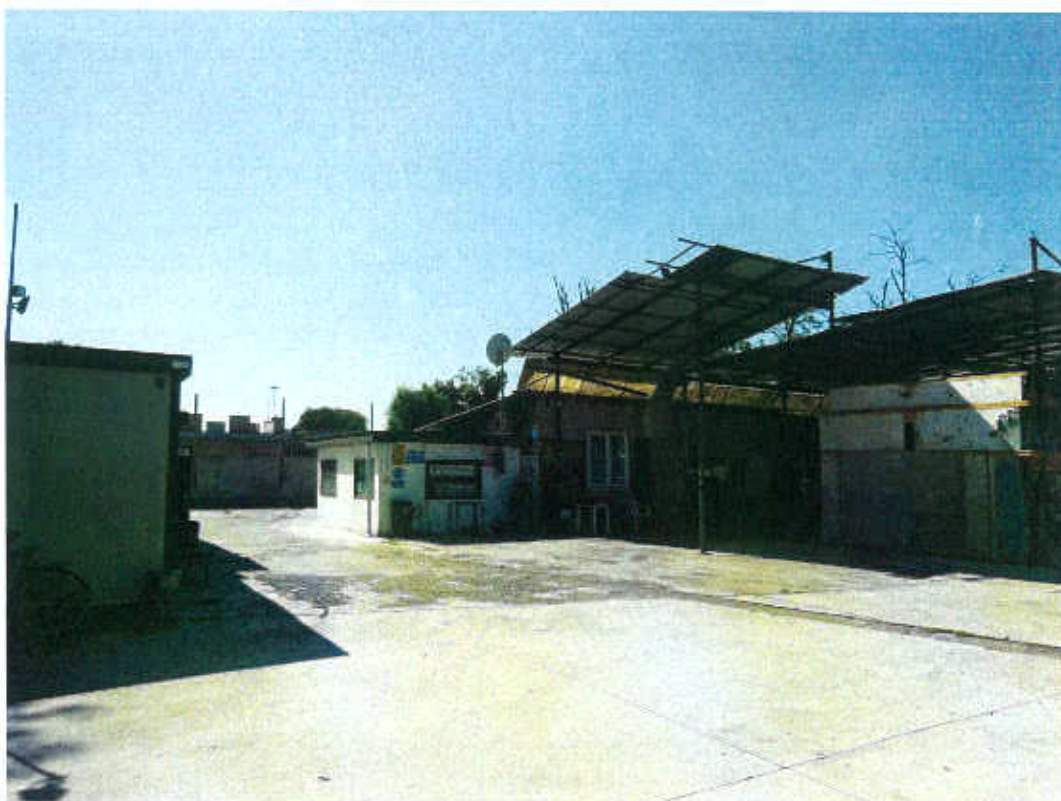
Foto 5: cortile interno, ufficio e tettoia

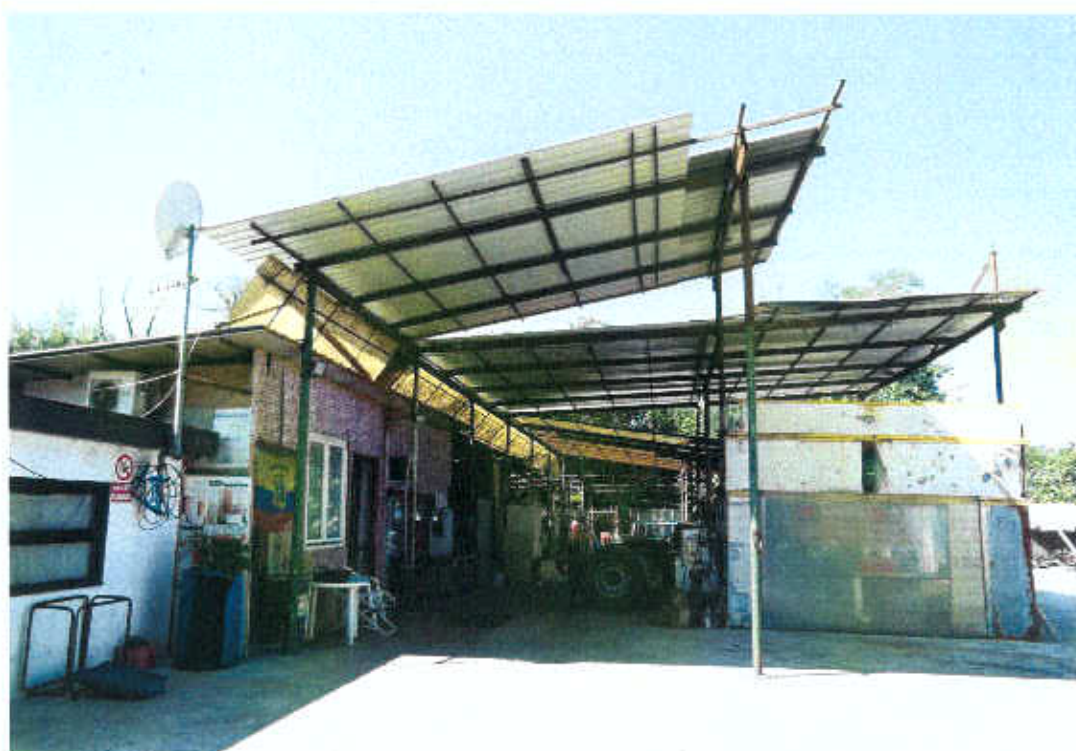
Foto 6: tettoia

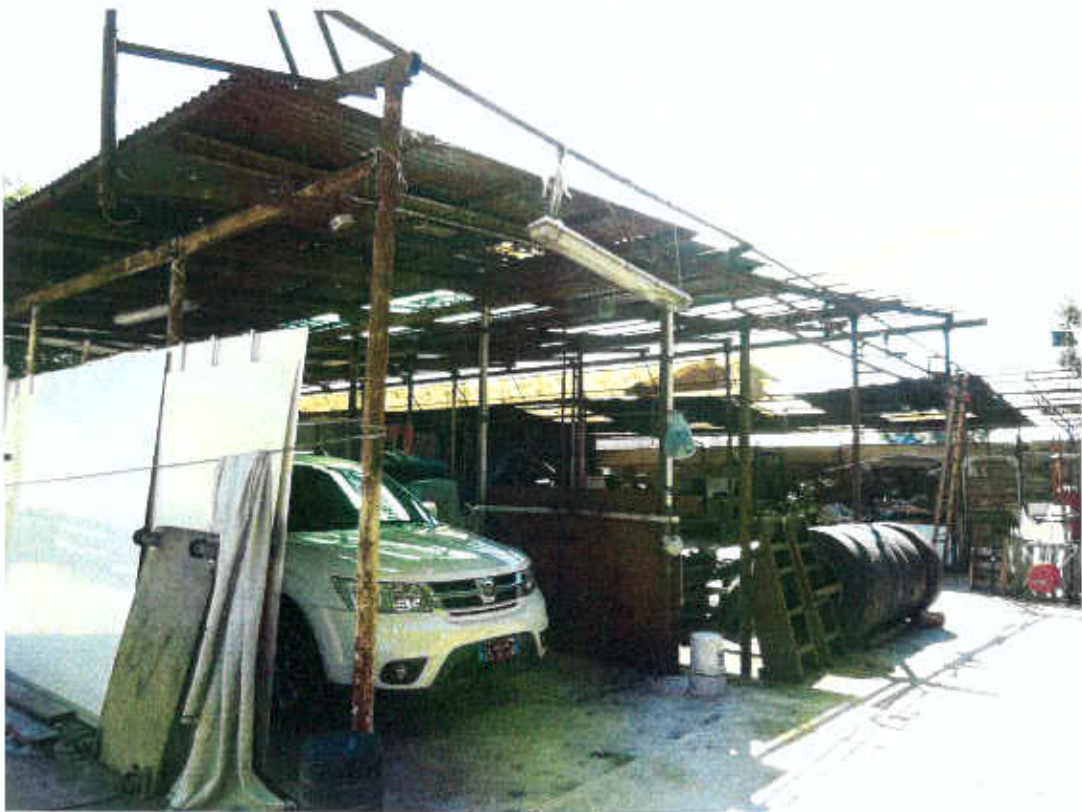
Foto 7: tettoia

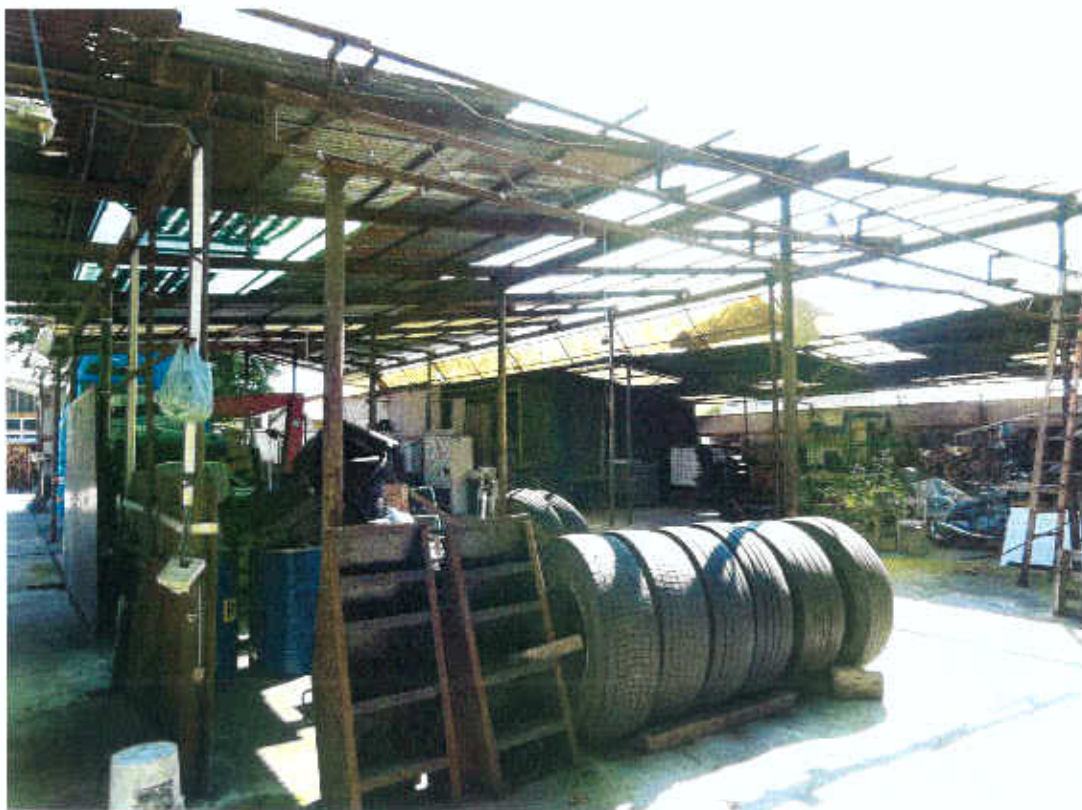
Foto 8: tettoia

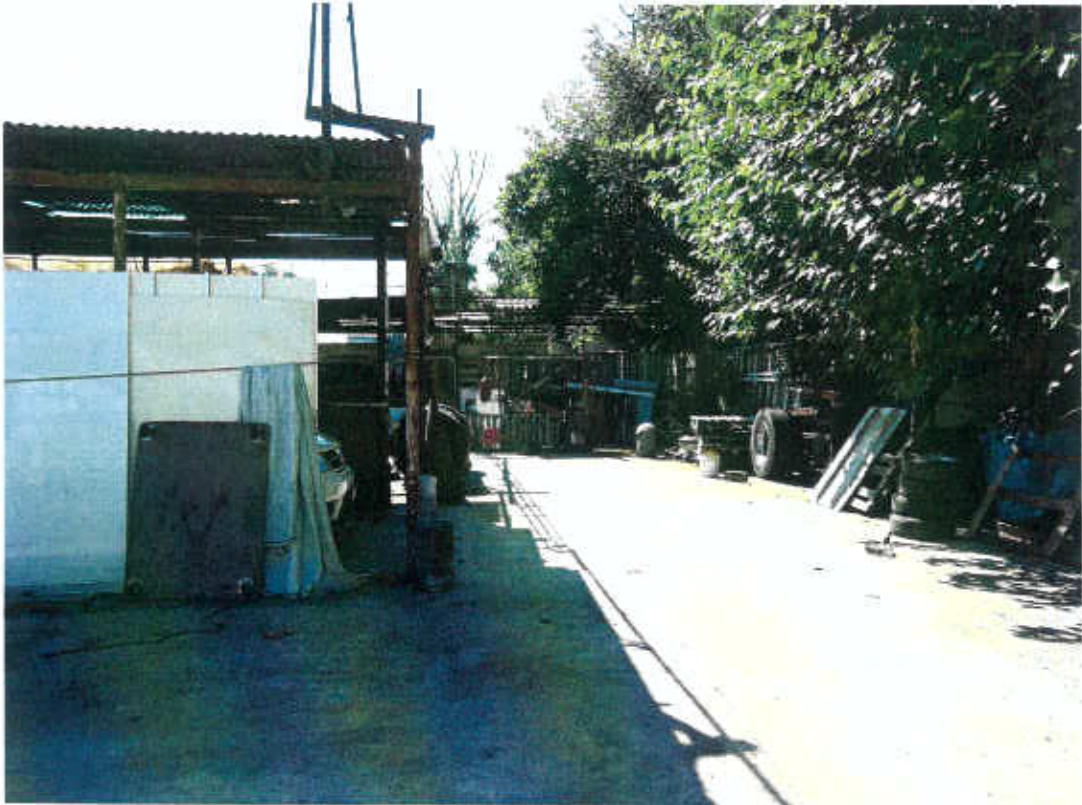
Foto 9: cortile

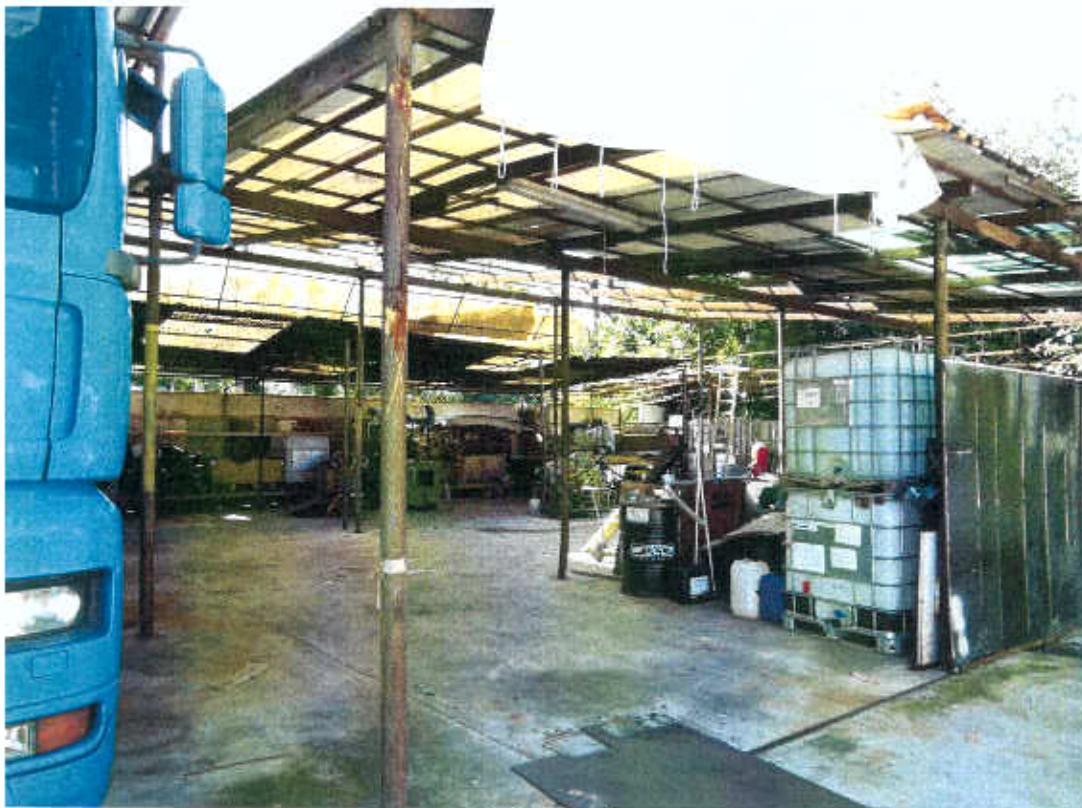
Foto 10: tettoia

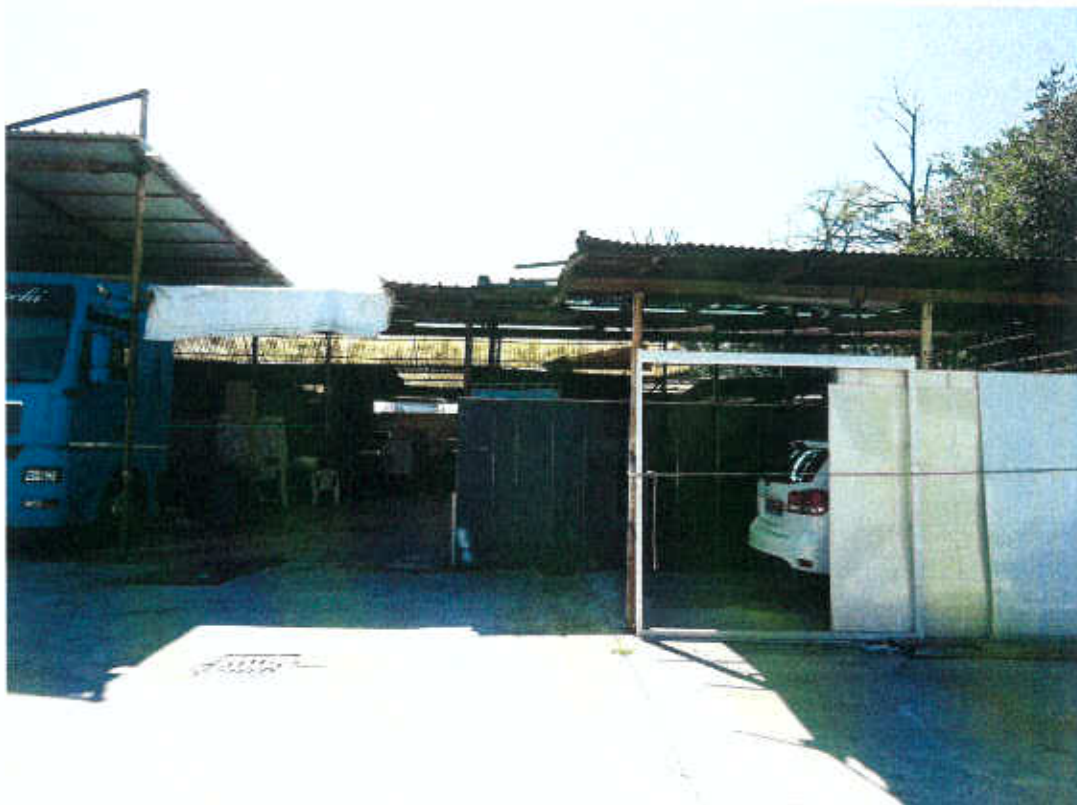
Foto 11: tettoia

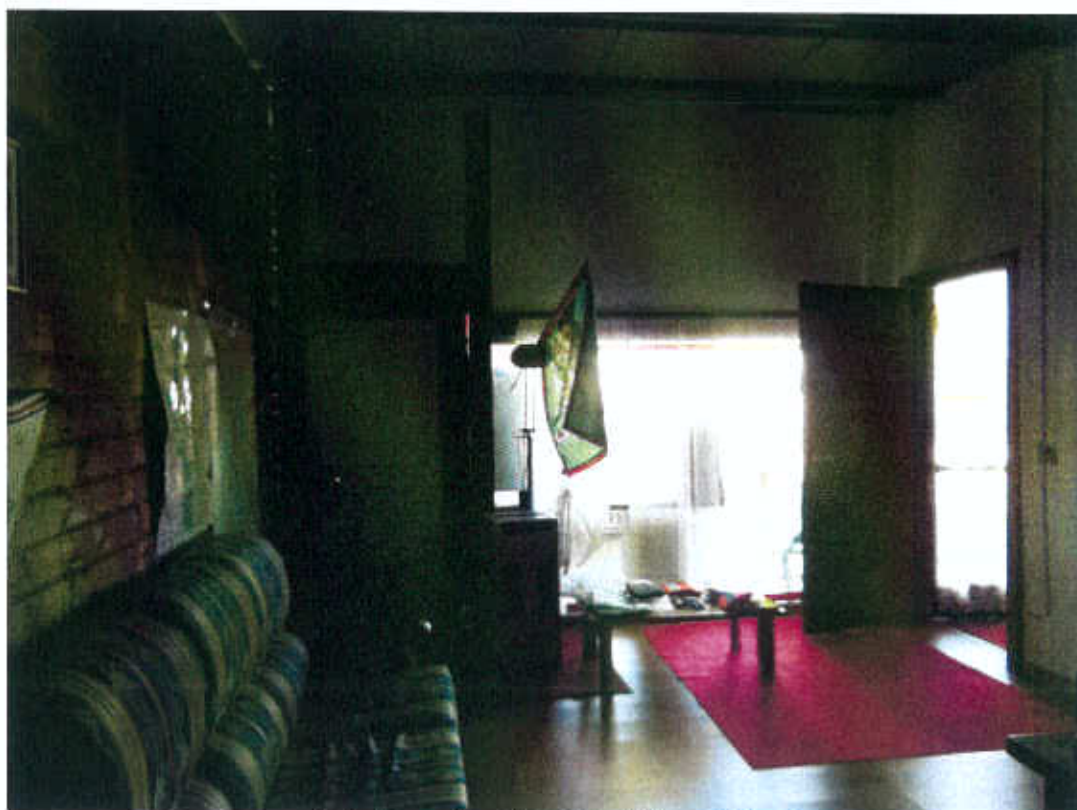
Foto 12: porzione di tettoia adibita a ufficio

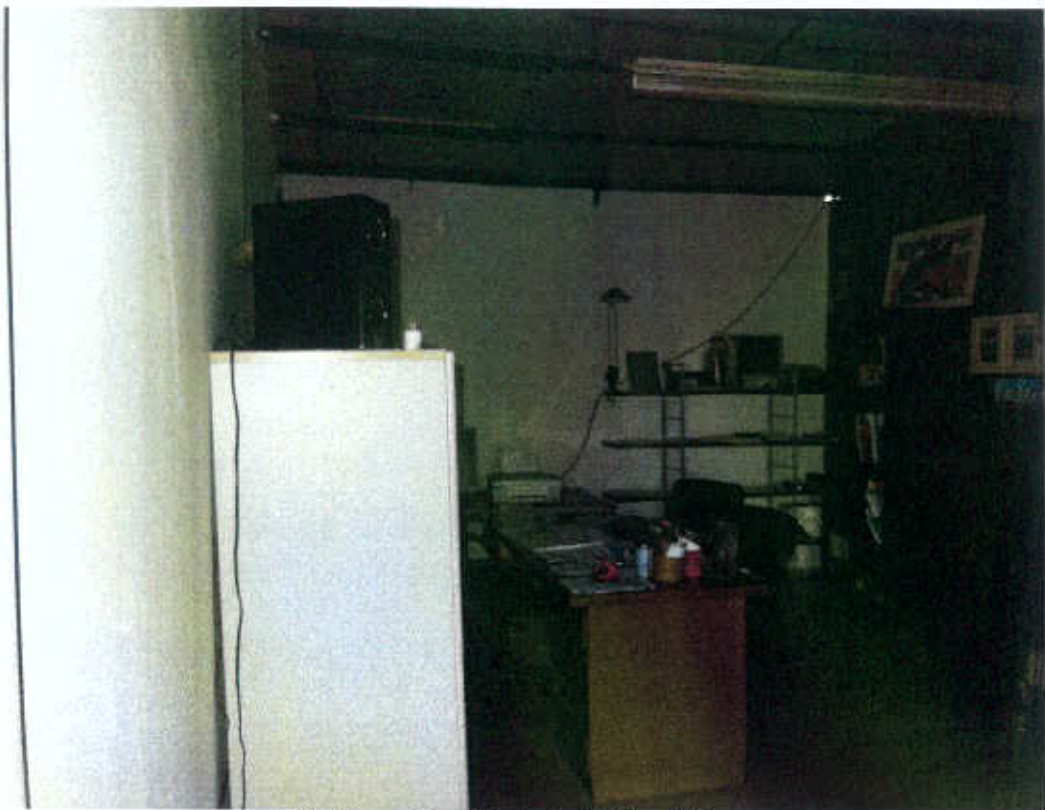
Foto 13: porzione di tettoia adibita a ufficio

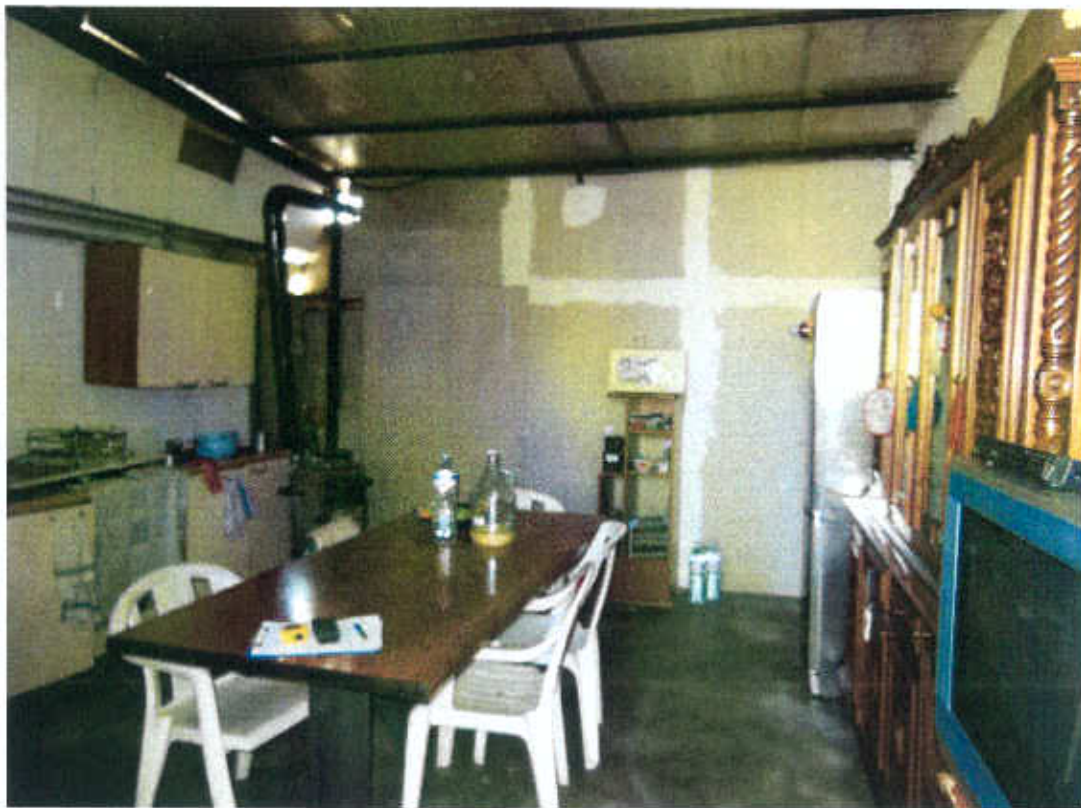
Foto 14: porzione di tettoia adibita a cucina

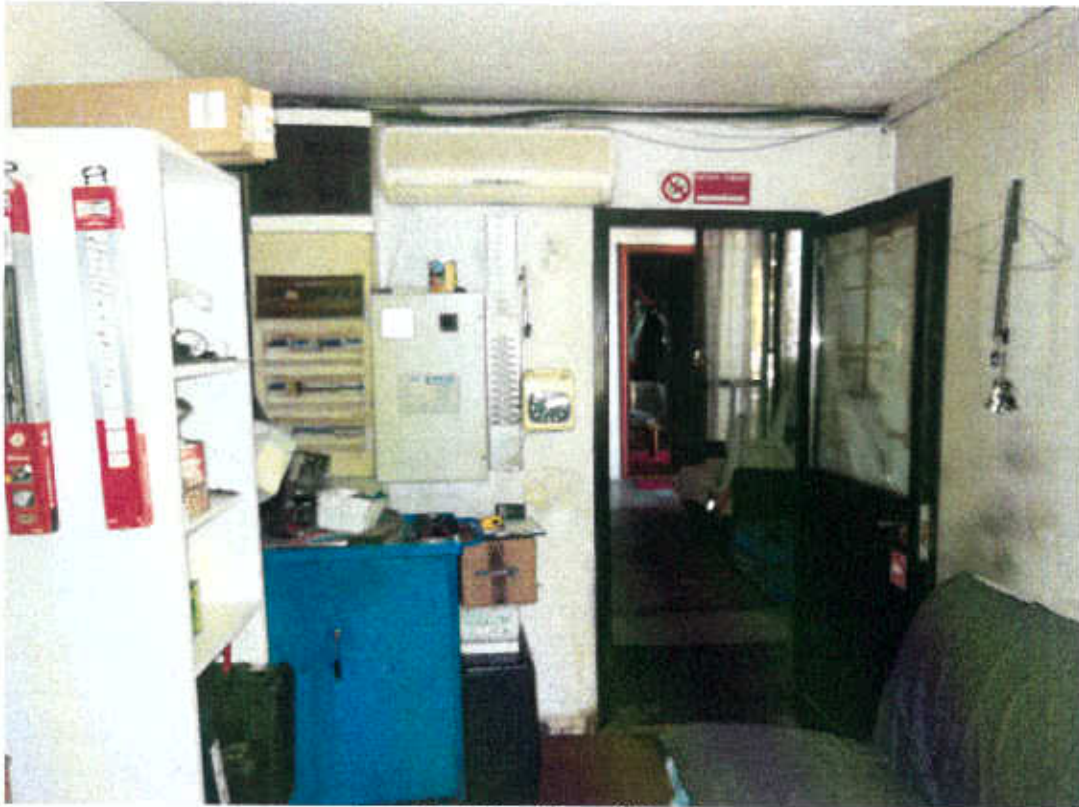
Foto 15: ufficio adibito ad abitazione

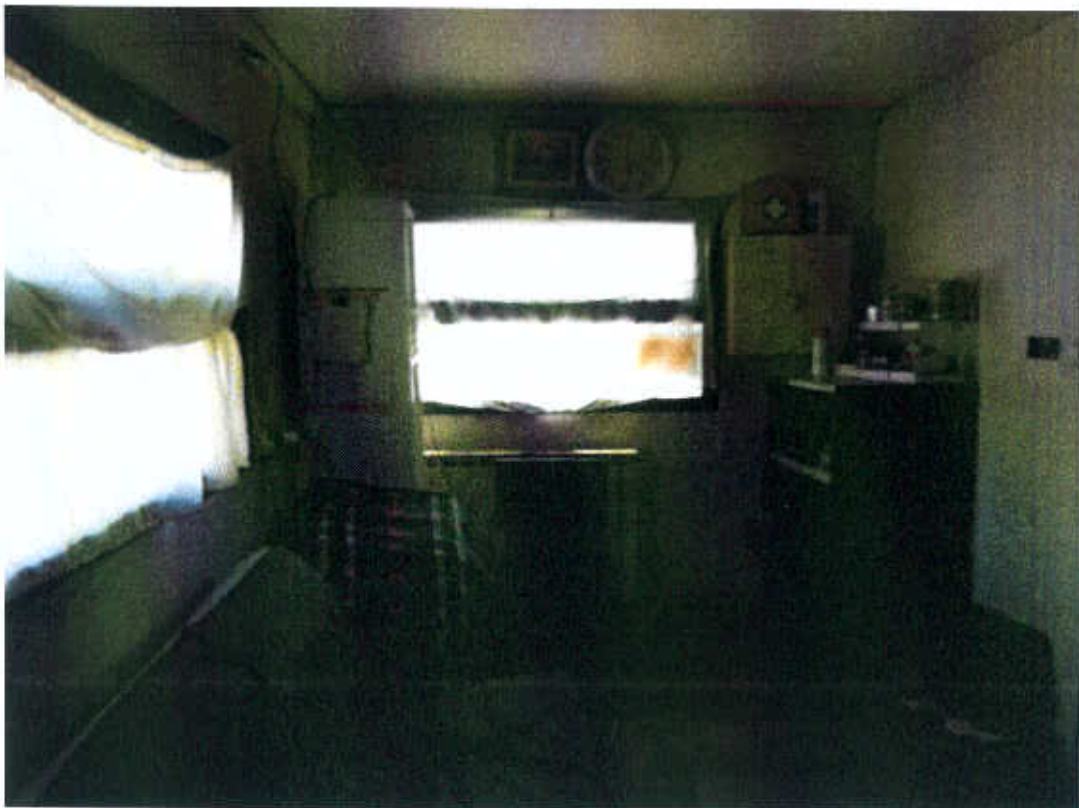
Foto 16: ufficio adibito ad abitazione

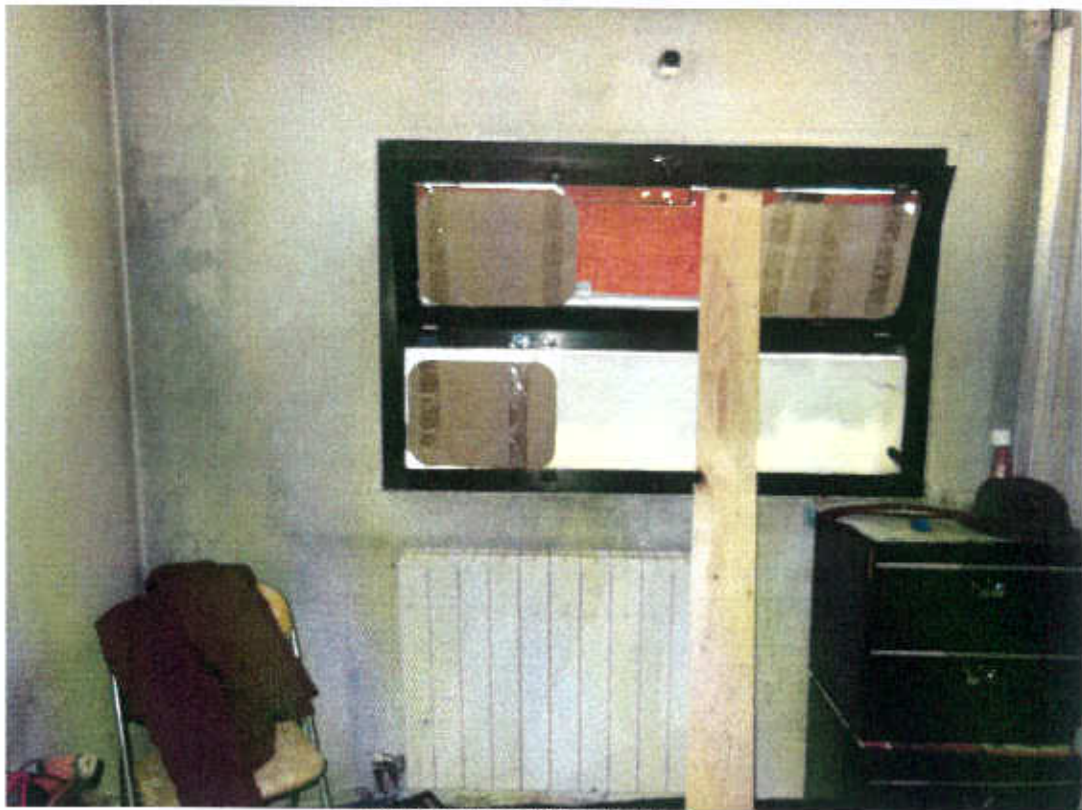
Foto 17: ufficio adibito ad abitazione

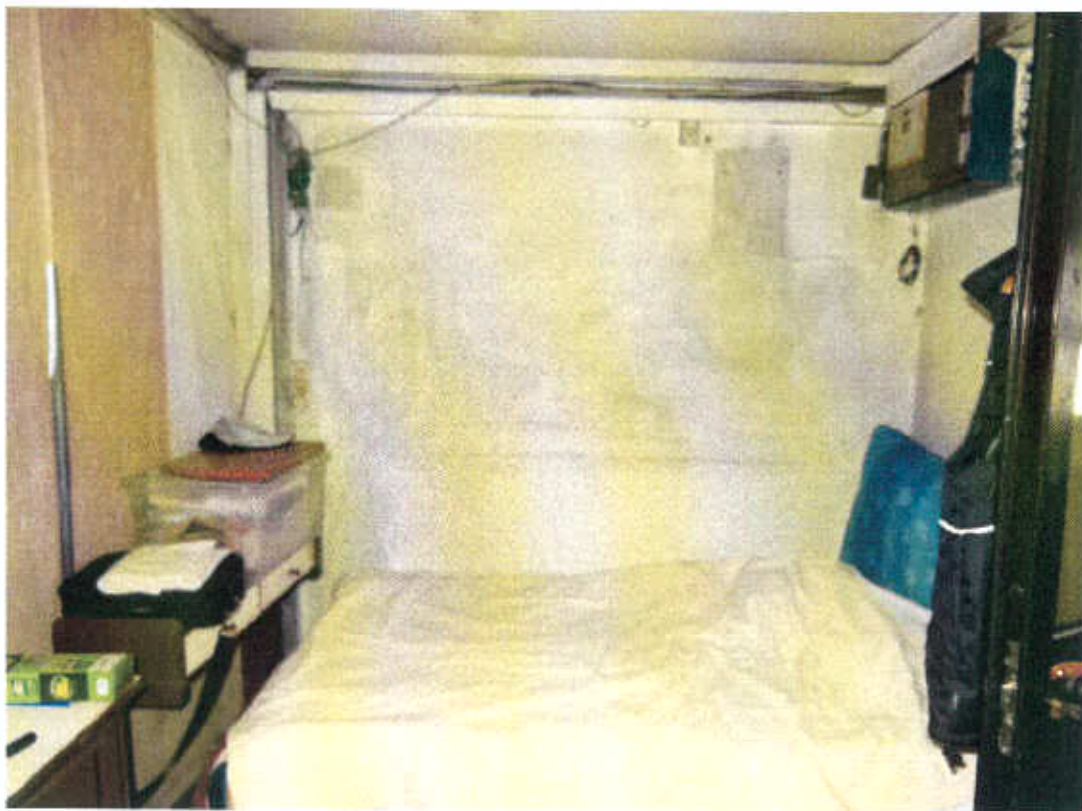
Foto 18: ufficio adibito ad abitazione

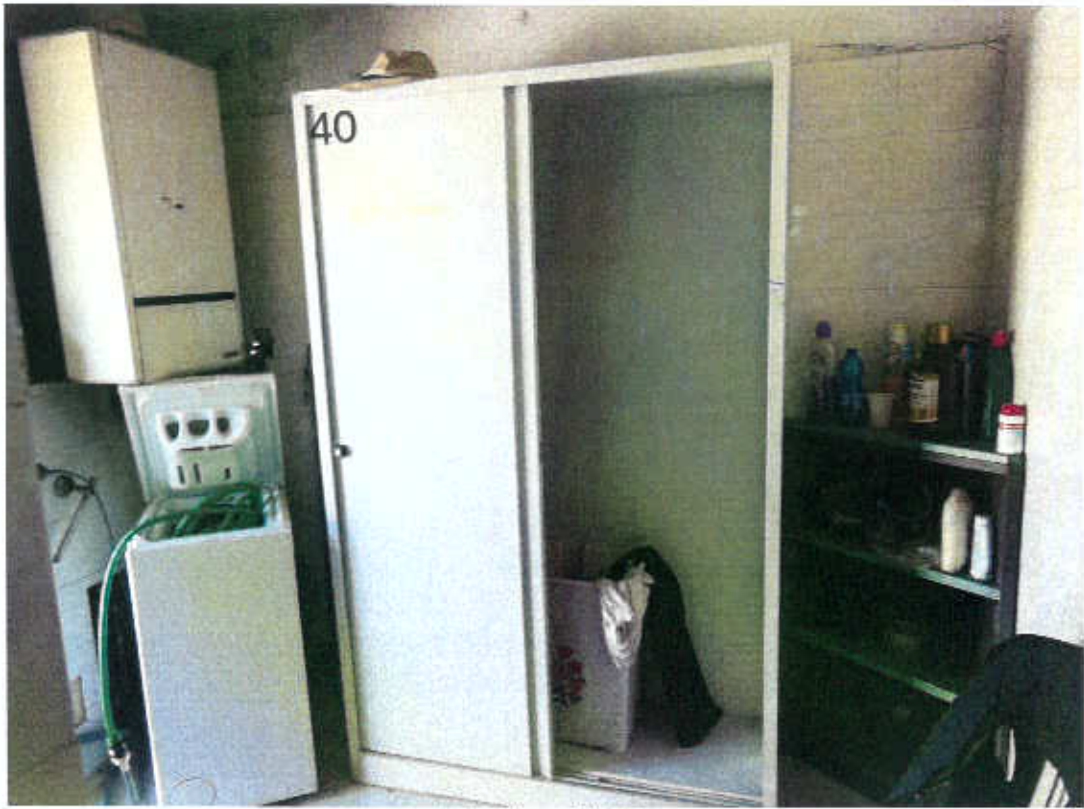
Foto 19: spogliatoio

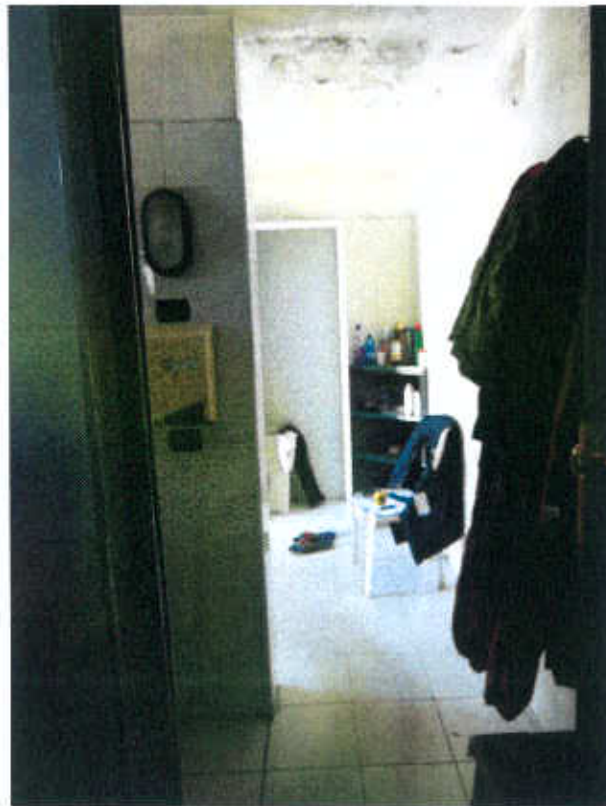
Foto 20: spogliatoio

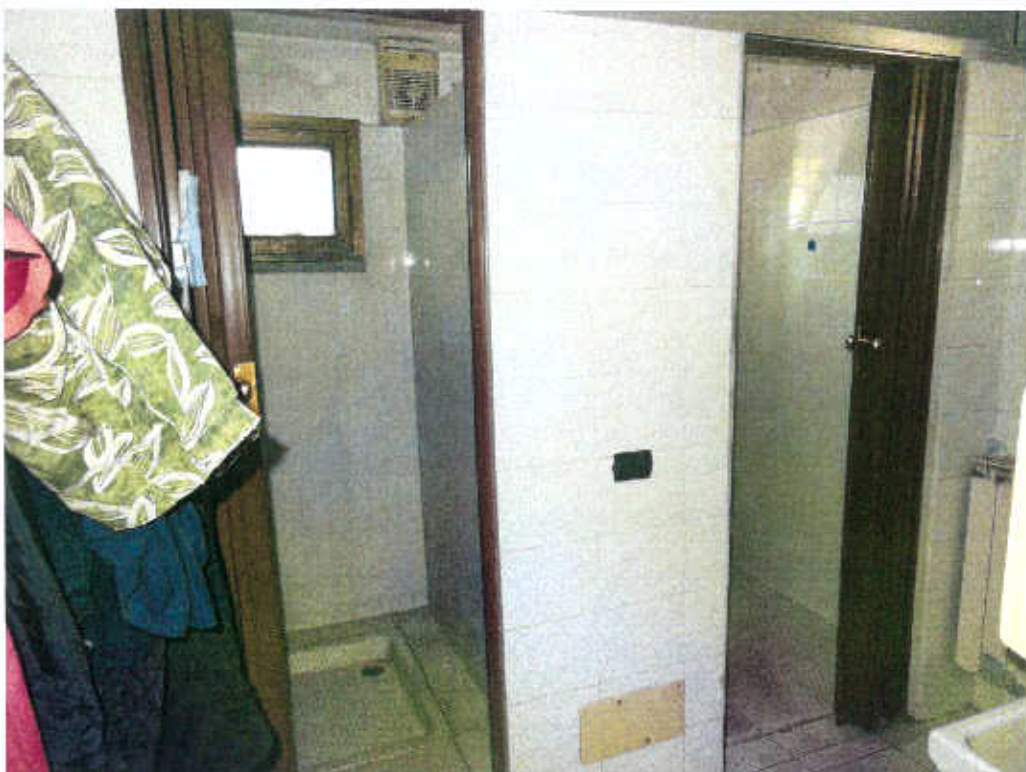
Foto 21: spogliatoio

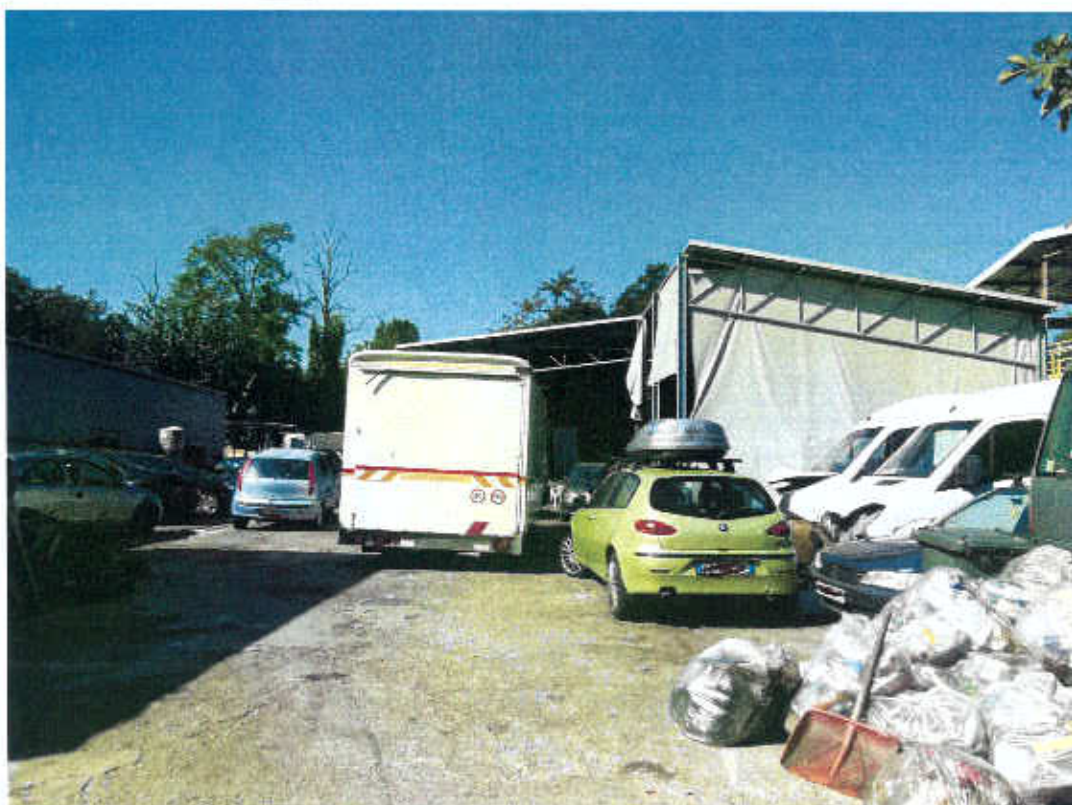
Foto 22: cortile e tettoia

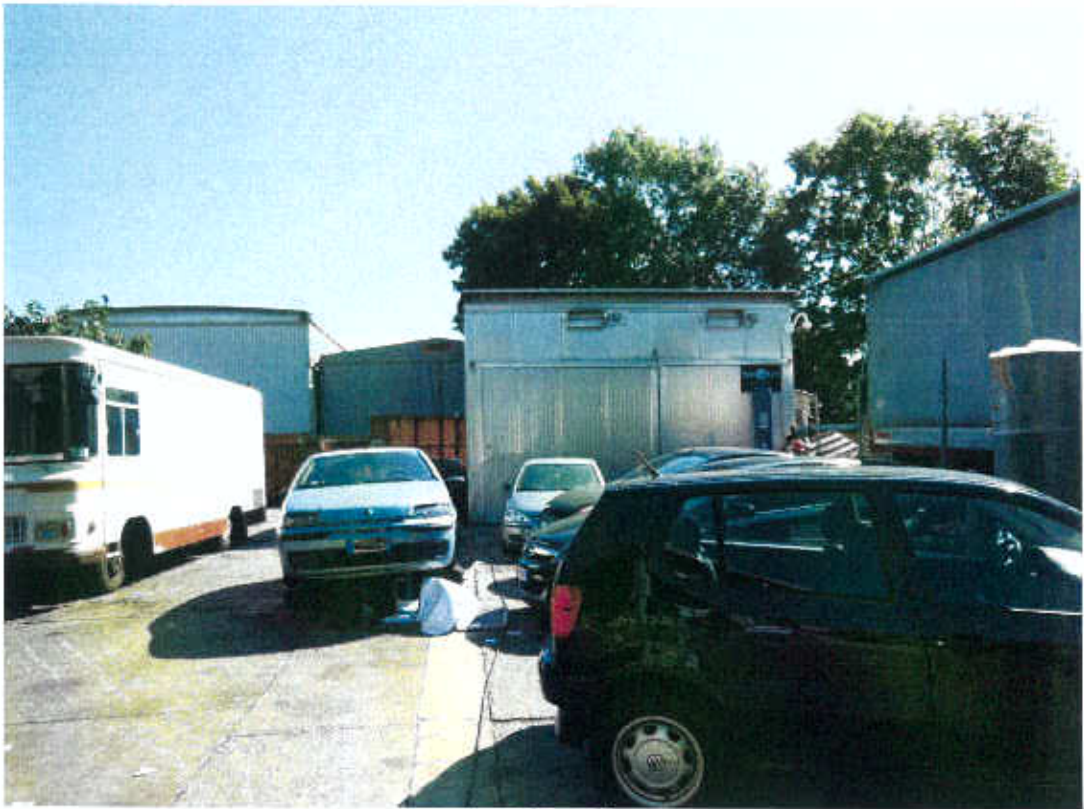
Foto 23: cortile

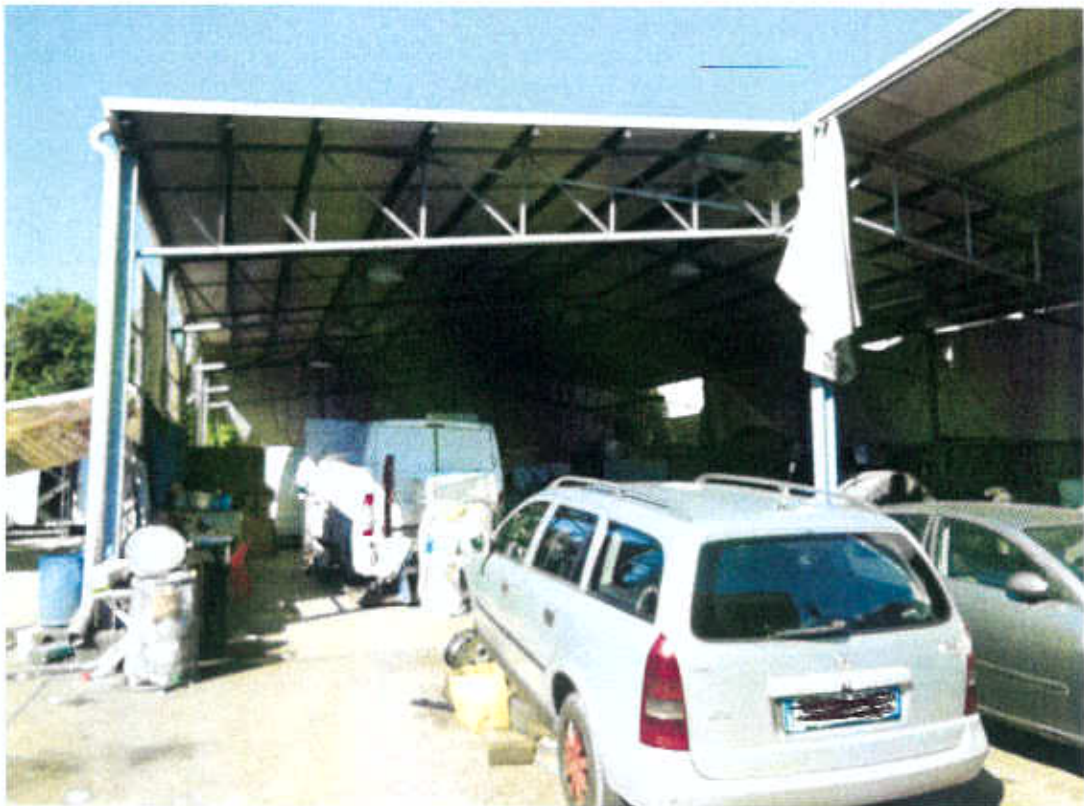
Foto 24: tettoia

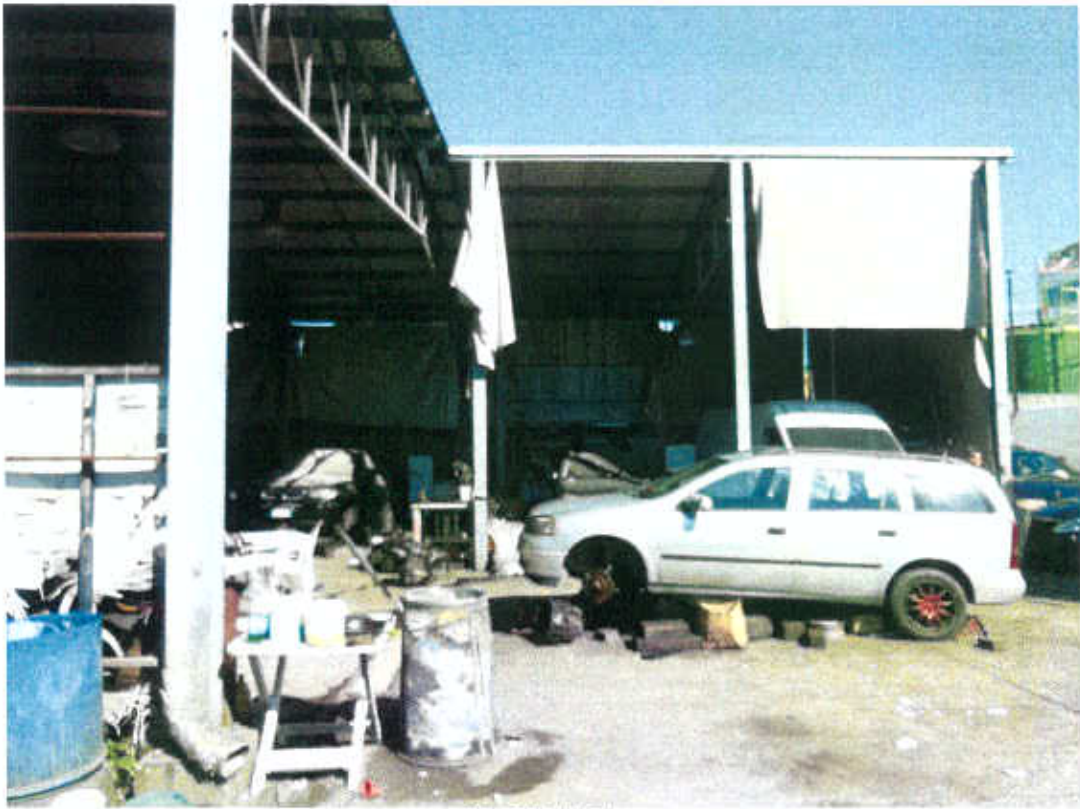
Foto 25: tettoia

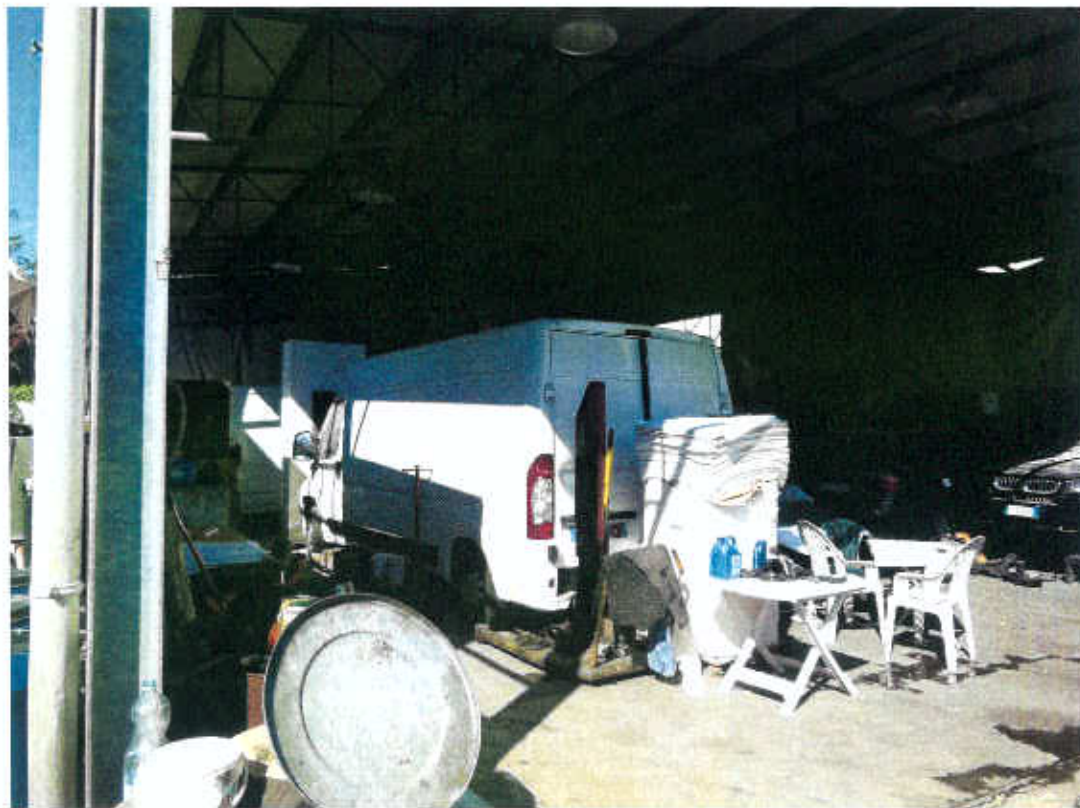
Foto 26: tettoia

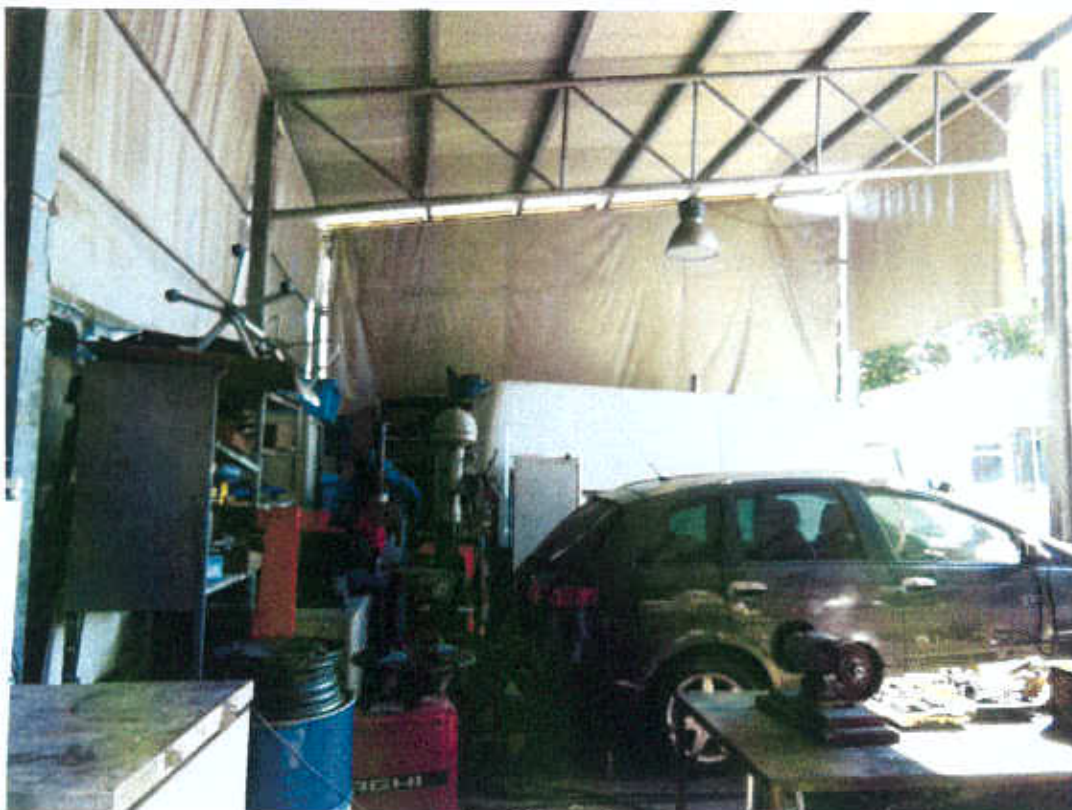
Foto 27: tettoia
