TRIBUNALE di MILANO

Esecuzione Forzata

RGE 615/2018

ALLEGATO 1 – ELABORATO FOTOGRAFICO

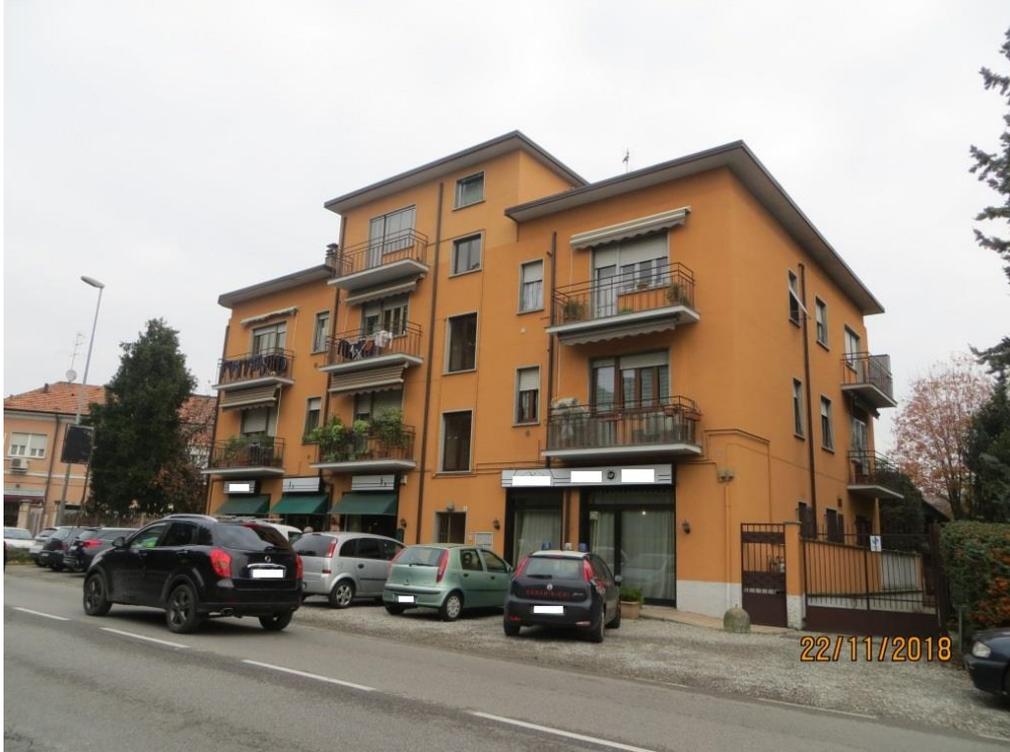
Foto 1 – Vista, da Corso Como, del fabbricato dove è sita l'unità immobiliare pignorata

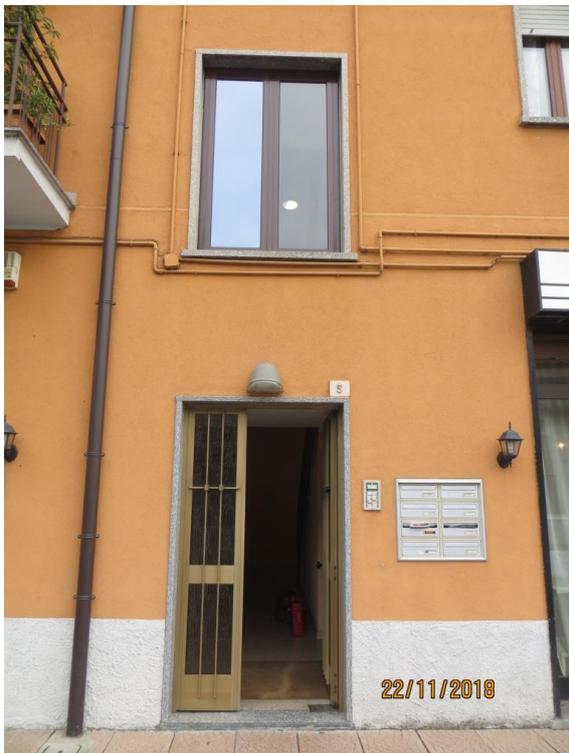
Foto 2 – Ingresso all'androne condominiale

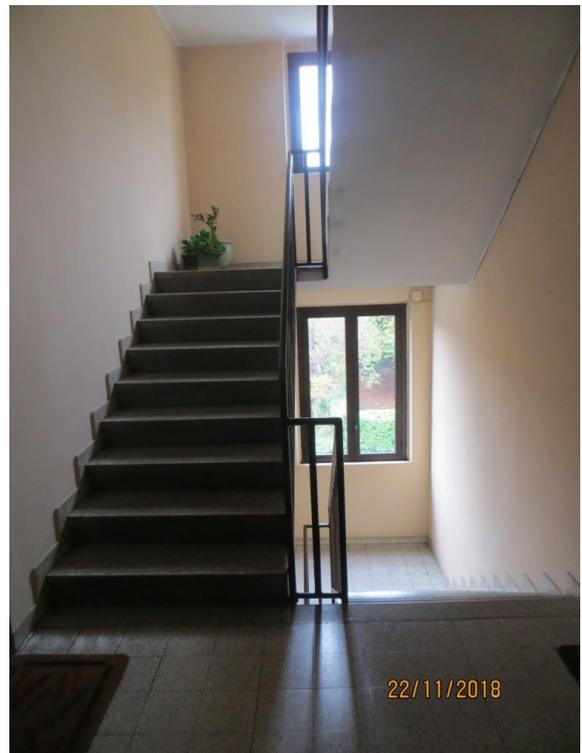
Foto 3 – Vano scala comune, senza ascensore, di collegamento ai piani

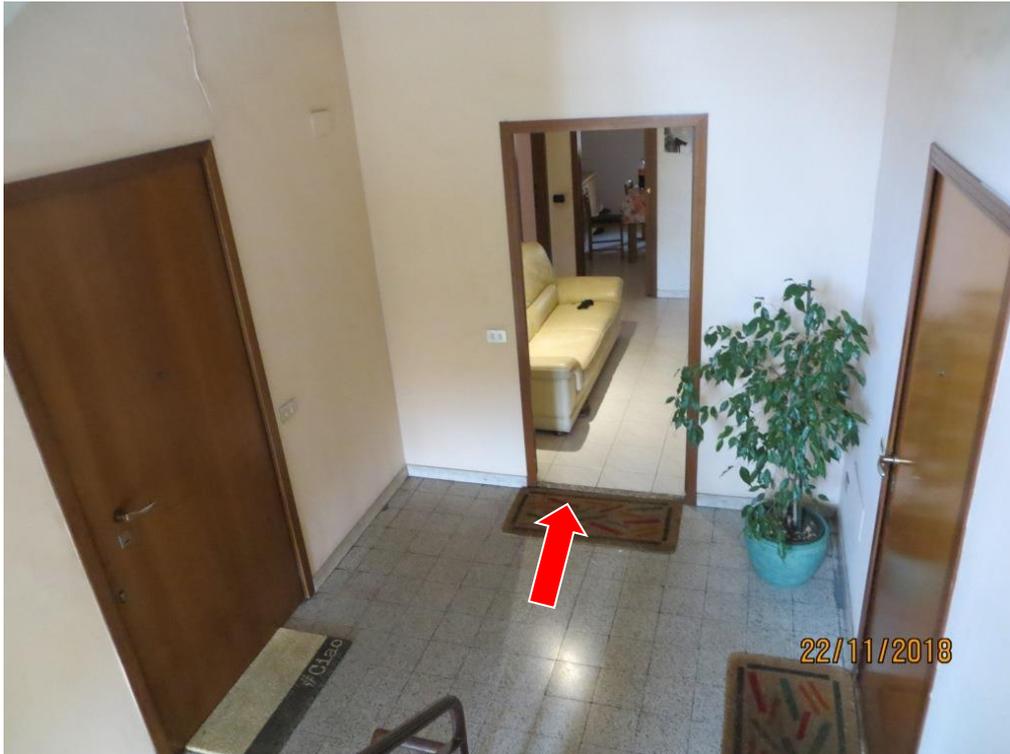
Foto 4 – Pianerottolo comune al piano secondo ed accesso all'appartamento pignorato

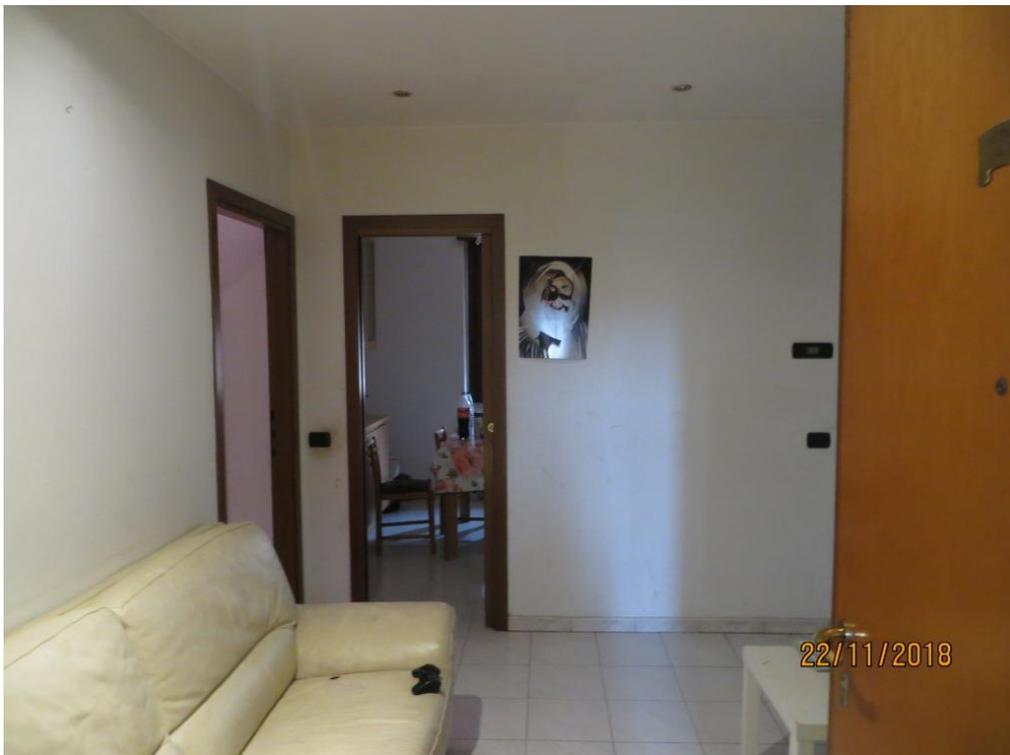
Foto 5 – Locale d'ingresso all'appartamento

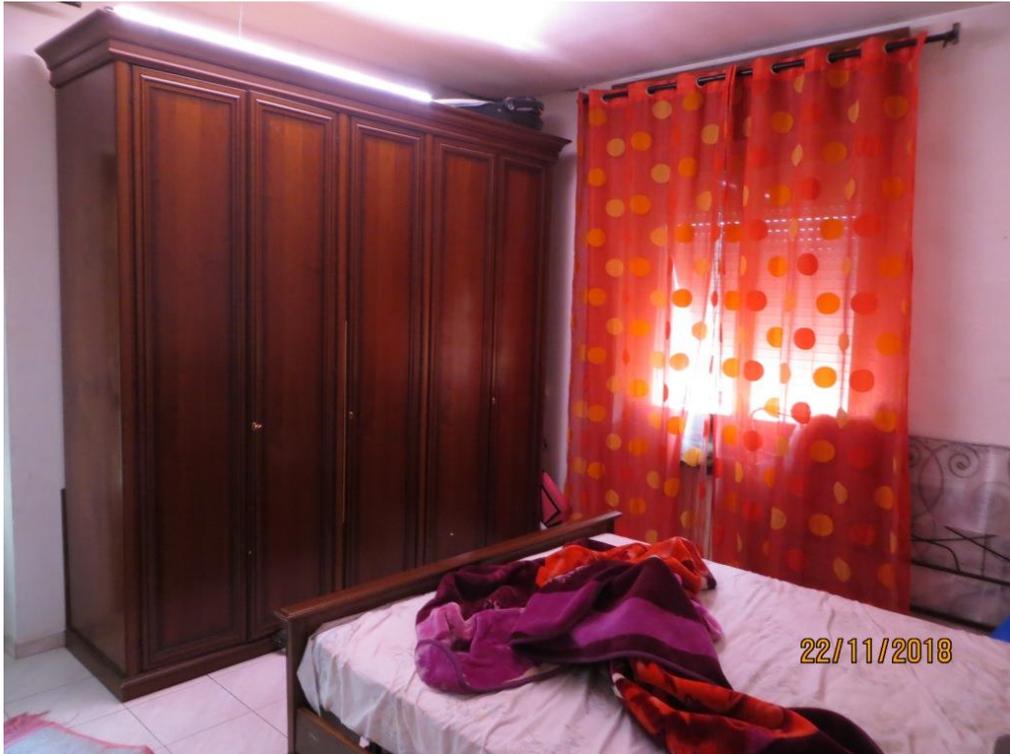
Foto 6 - Camera da letto matrimoniale con accesso al balcone

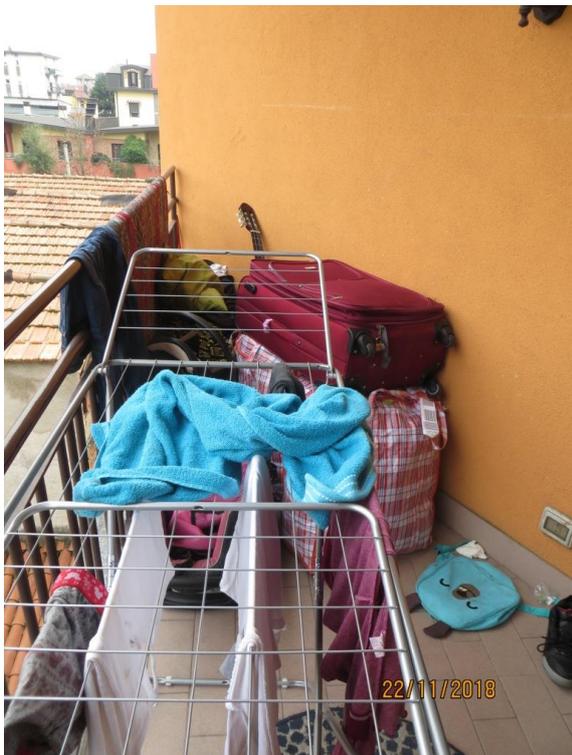
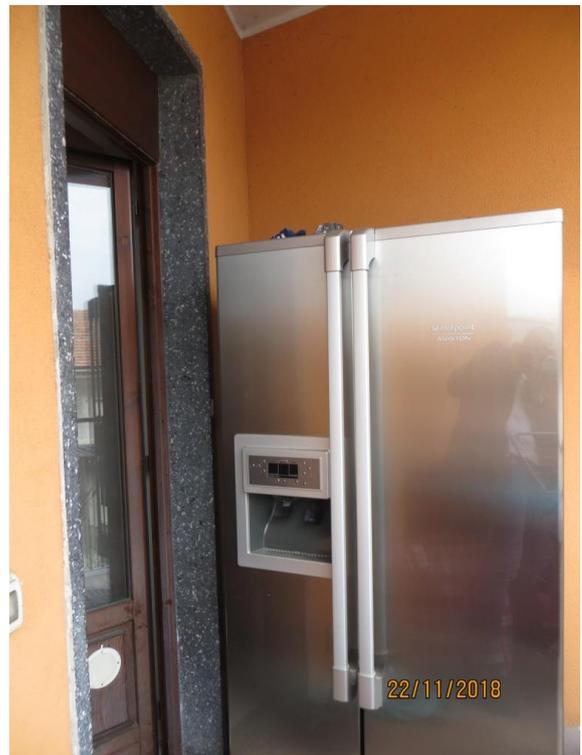
Foto 7/8 - Balcone con accesso dalla camera e affaccio a nord sul cortile comune

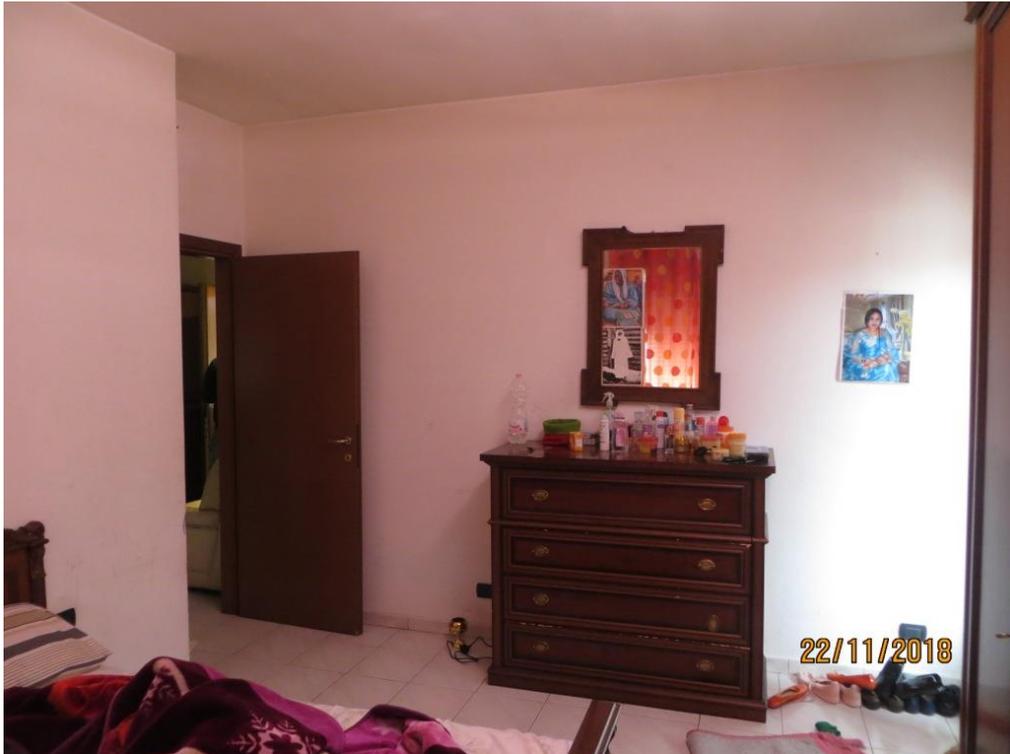
Foto 9 - Vista dalla camera da letto matrimoniale, verso l'ingresso

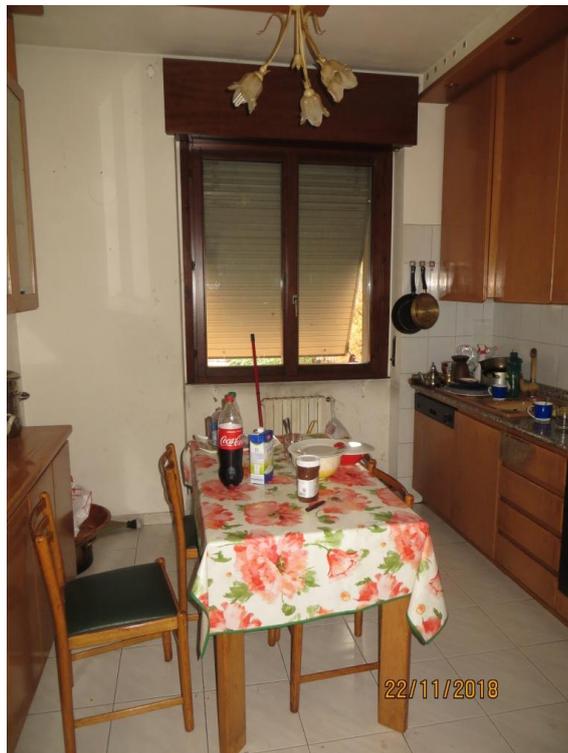
Foto 10 - Vista della cucina

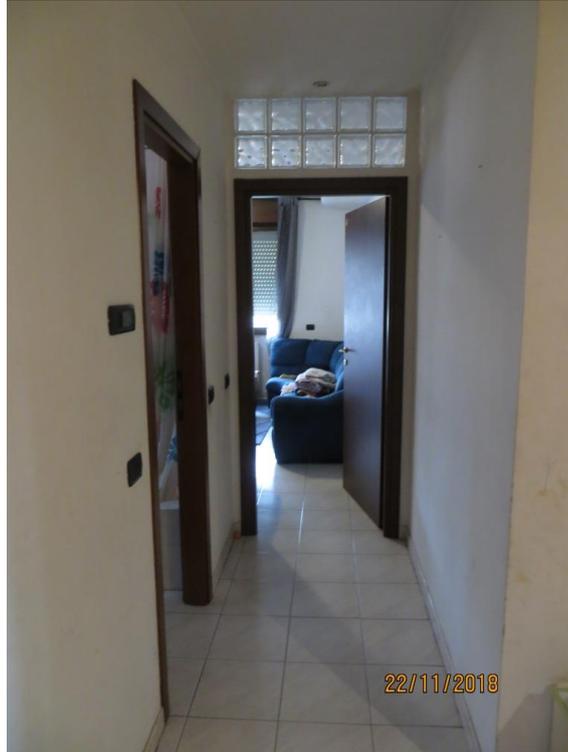
Foto 11 - Corridoio con accesso al bagno e al soggiorno

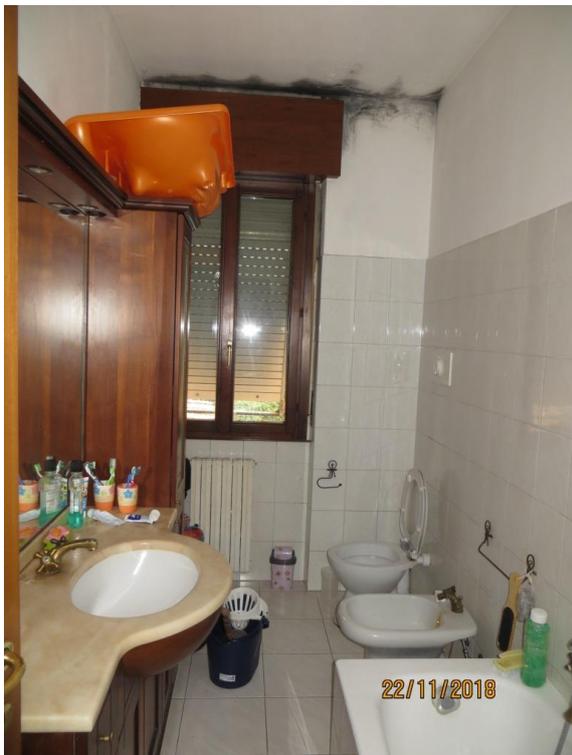
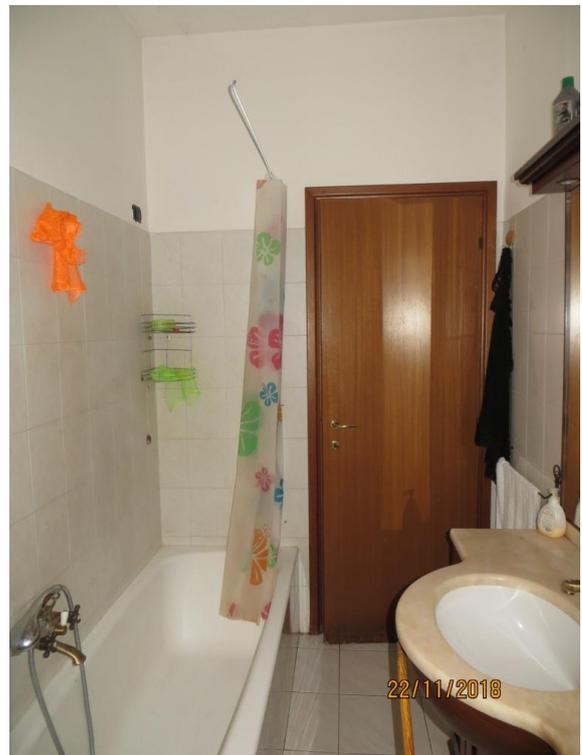
Foto 12/13 - Bagno

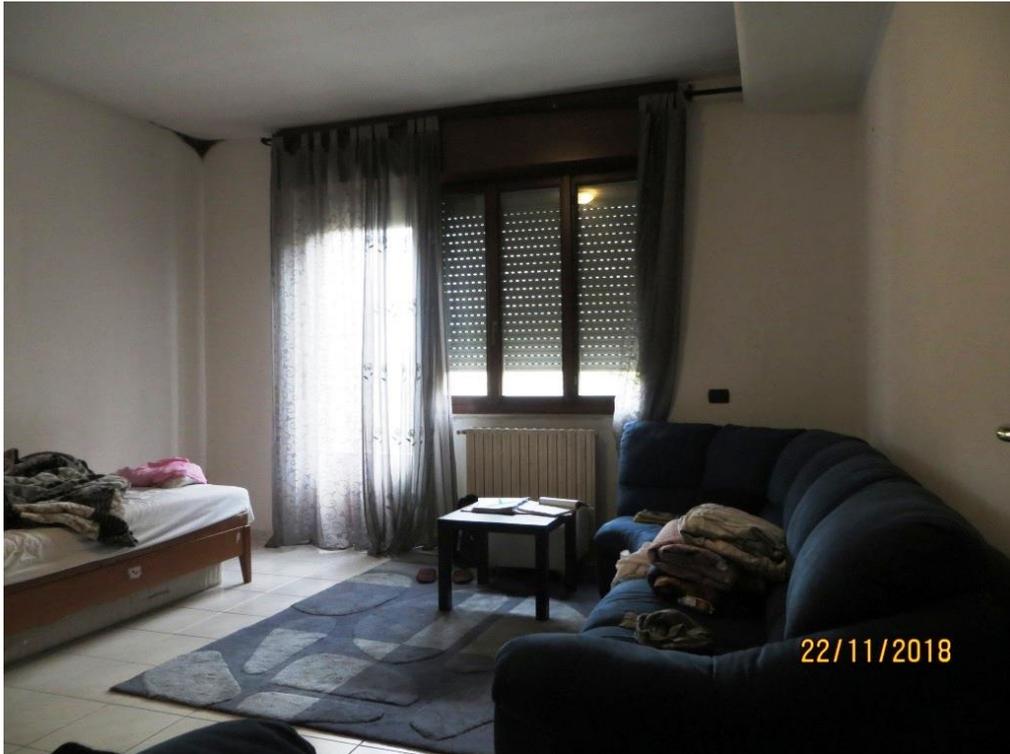
Foto 14 – Soggiorno con accesso al balcone

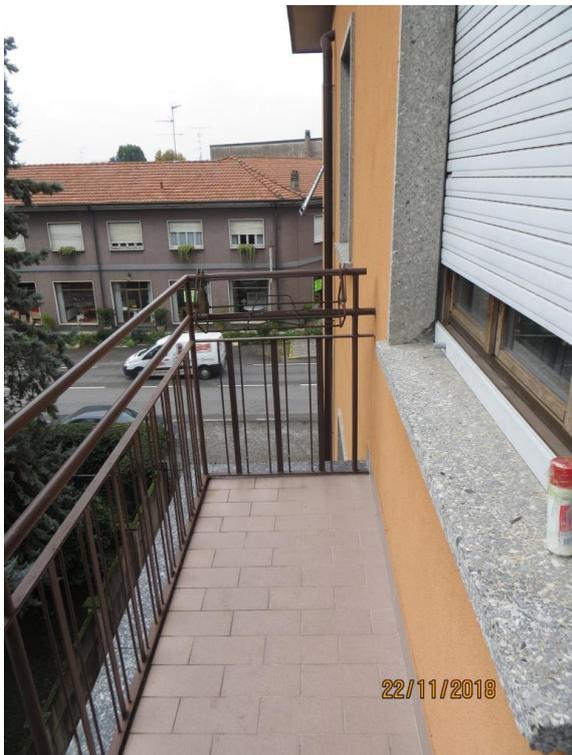
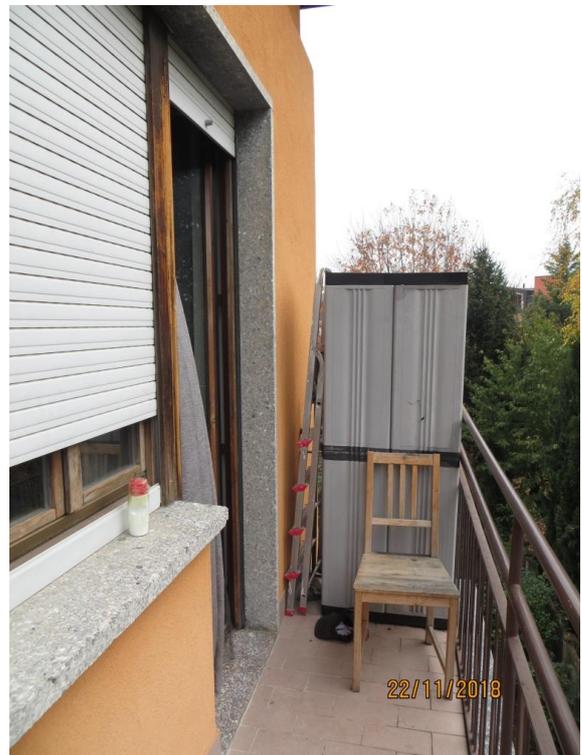
Foto 15/16 – Balcone con affaccio a sud sul cortile comune

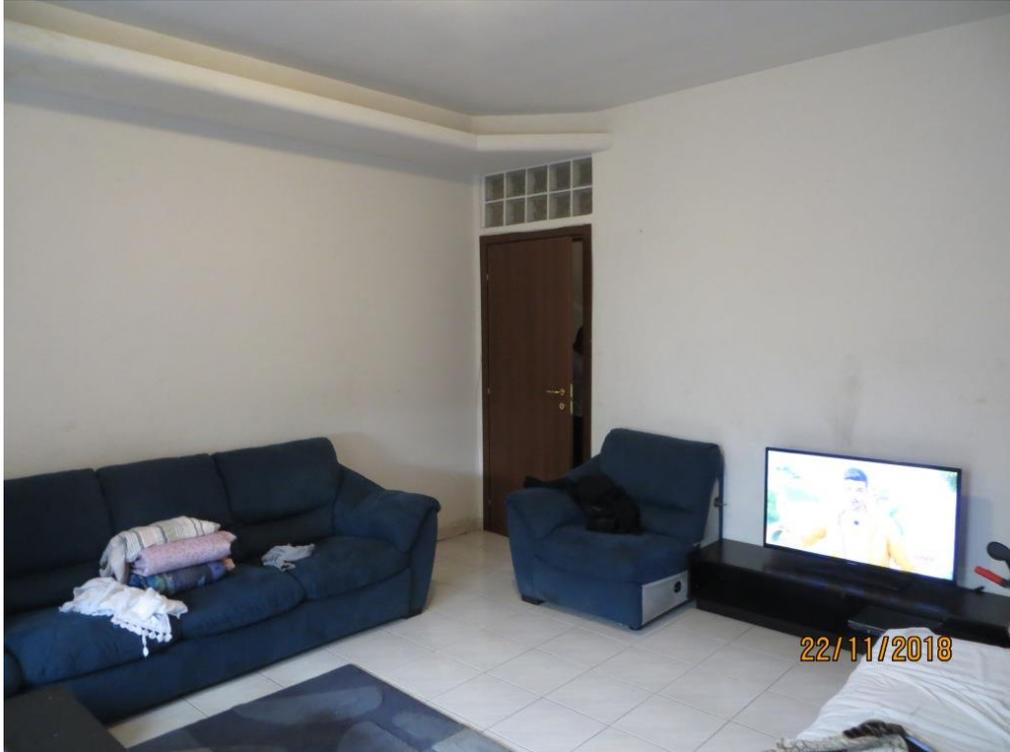
Foto 17 – Vista del soggiorno, verso l'ingresso

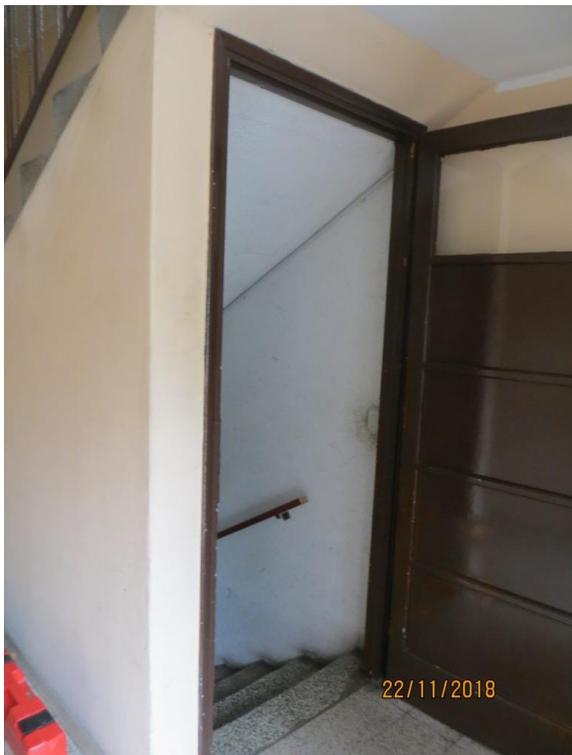
Foto 18 – Porta al piano terra di accesso al piano cantine

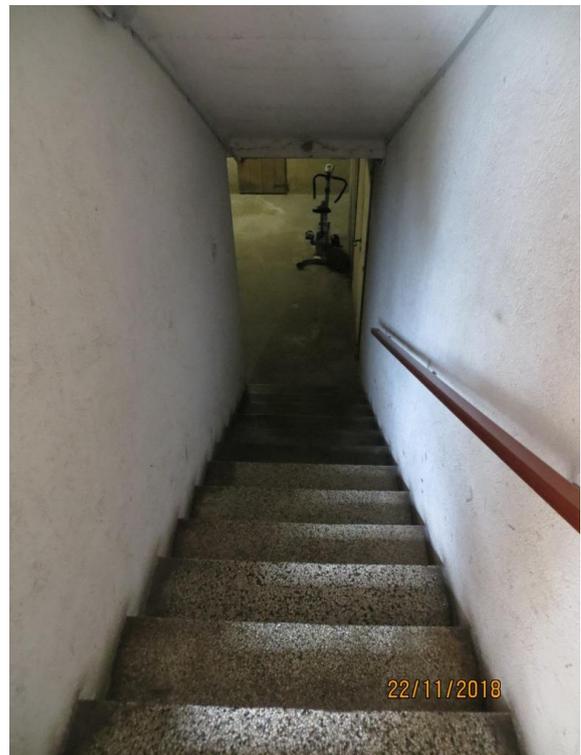
Foto 19 – Scala di collegamento alle cantine al piano seminterrato

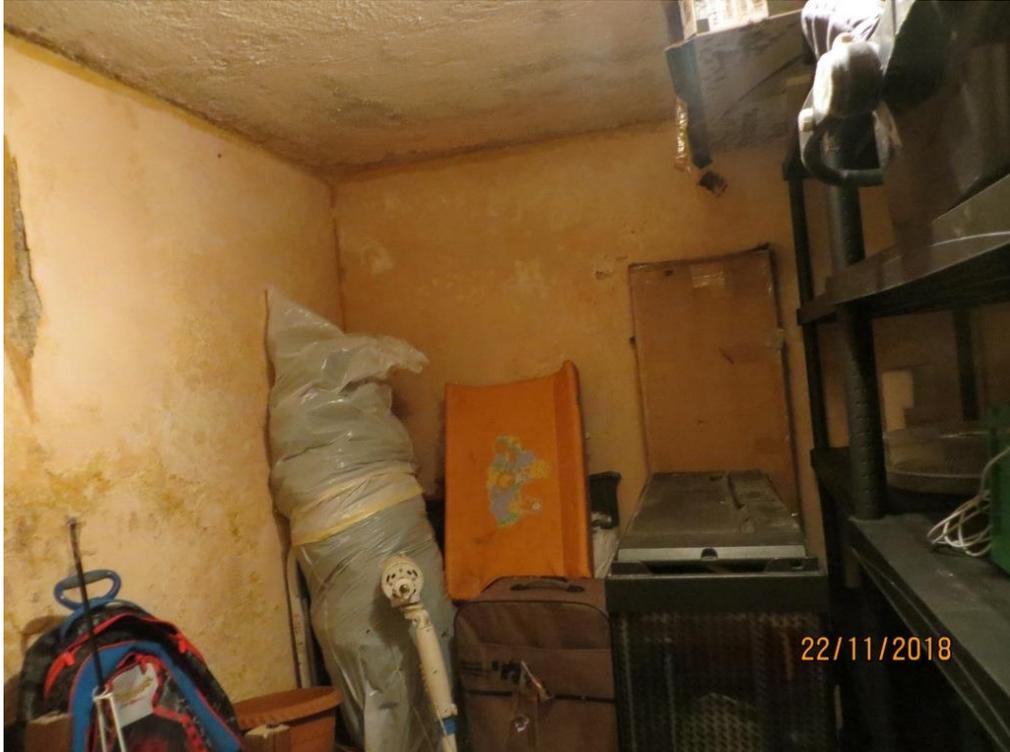
Foto 20 - Vista della cantina annessa all'appartamento

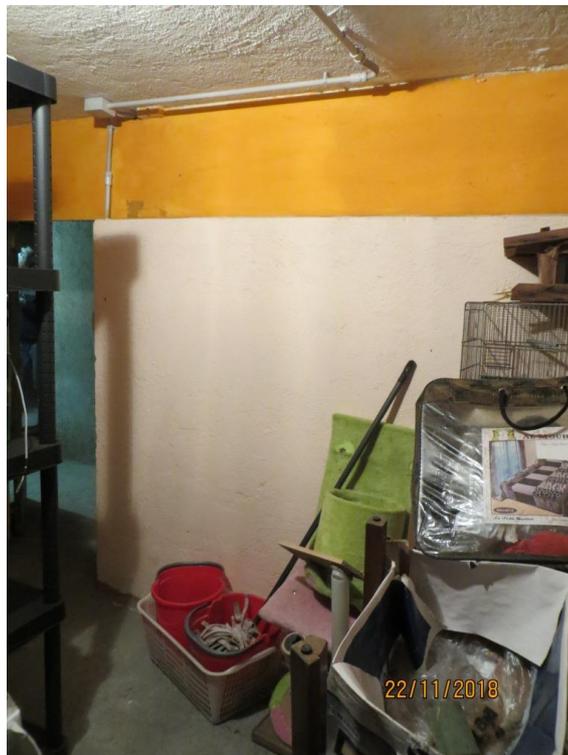
Foto 21 - Vista dalla cantina, verso l'ingresso
