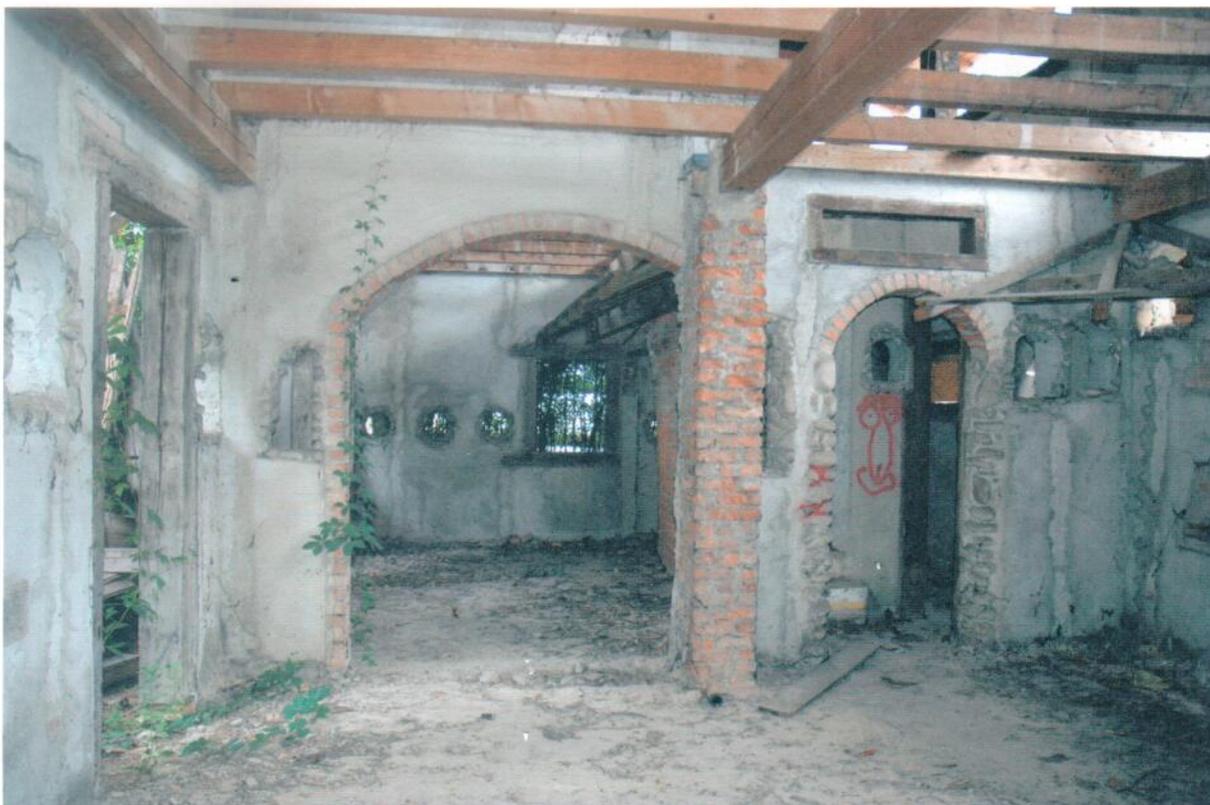
Foto 1 – Vista parziale del piano terra, dall'interno del soggiorno guardando verso nord.

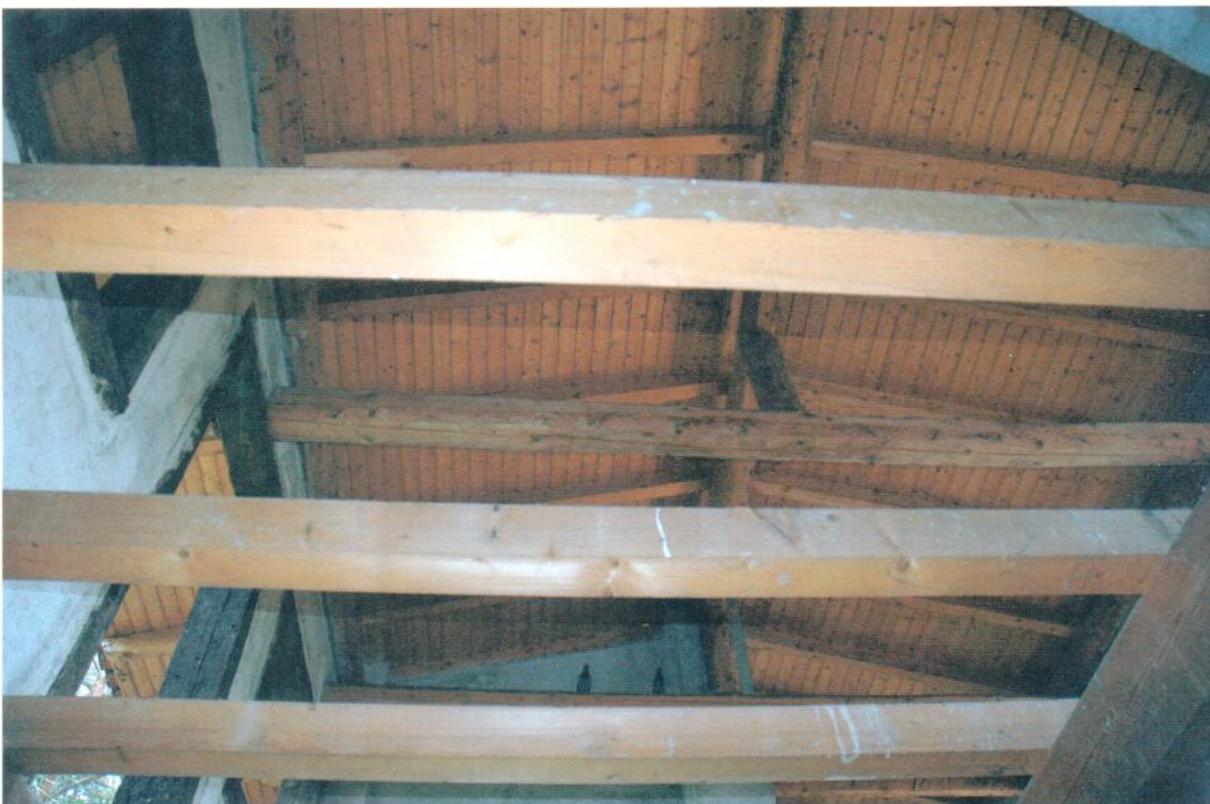
Foto 2 – Dalla stessa posizione vista parziale della copertura e della incompleta struttura del solaio del piano primo.

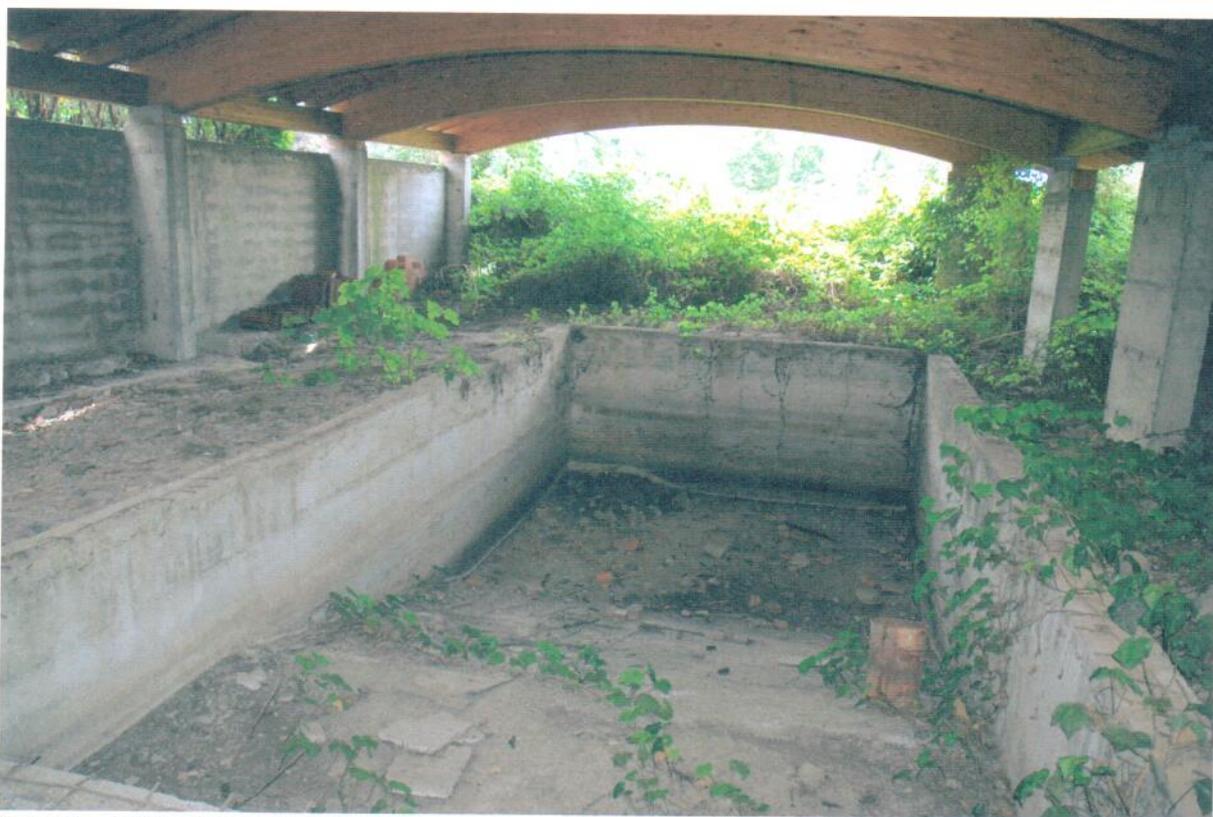
Foto 6 – Vista da nord della vasca per la realizzazione della piscina.

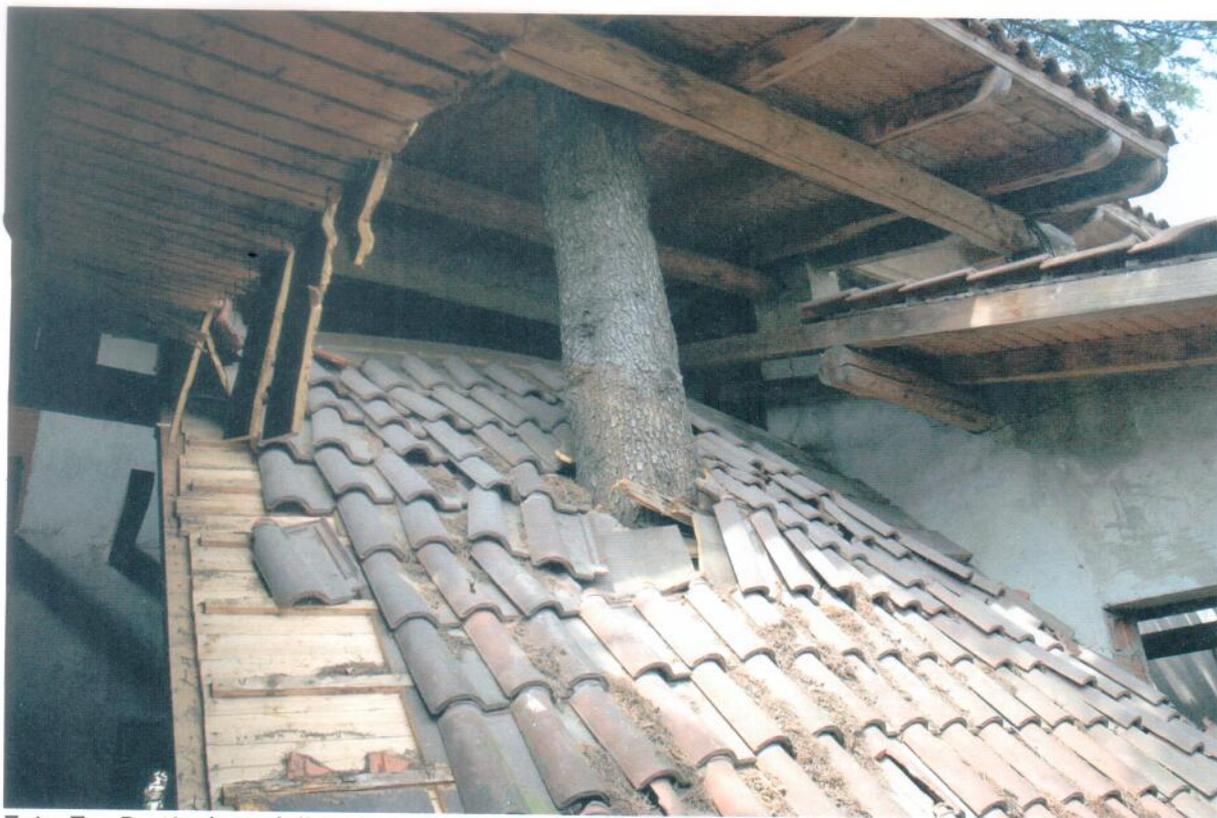
Foto 7 – Particolare della copertura sul lato est.

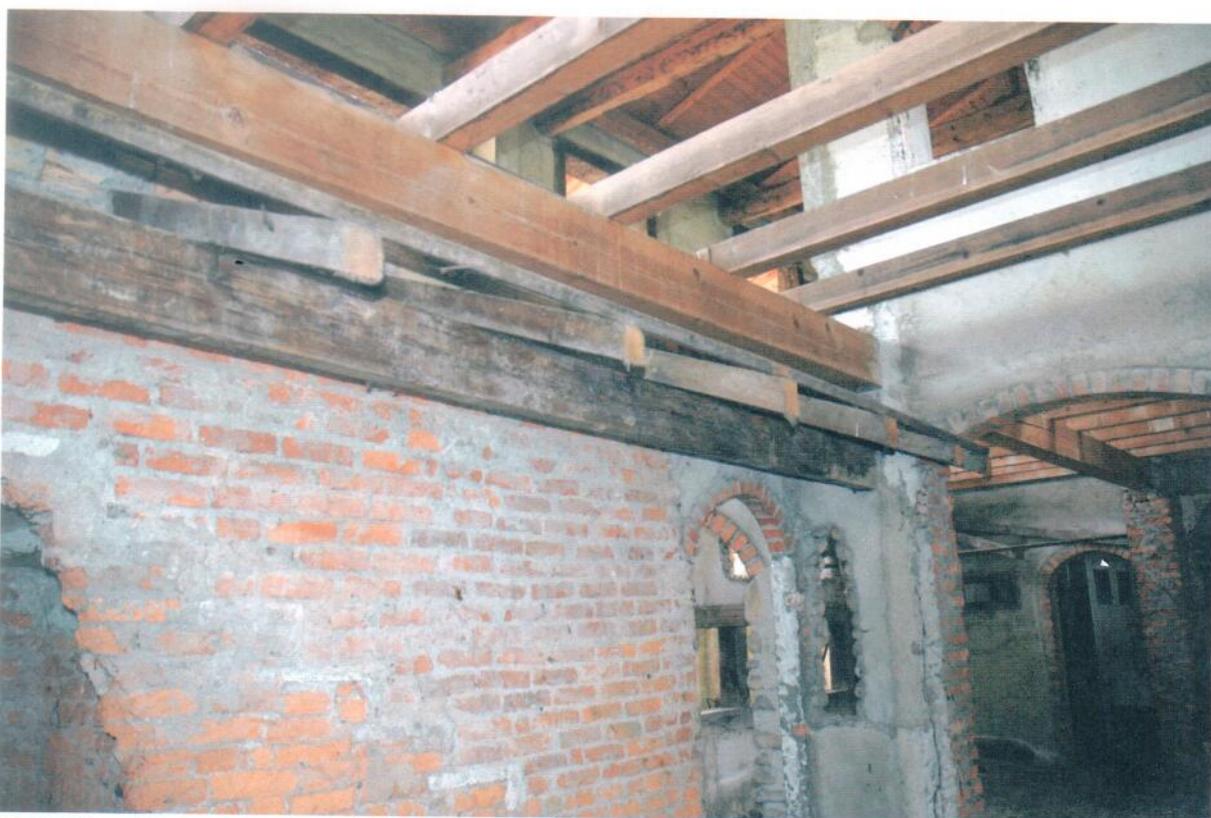
Foto 12 – Altro particolare della struttura del solaio del piano sottotetto.

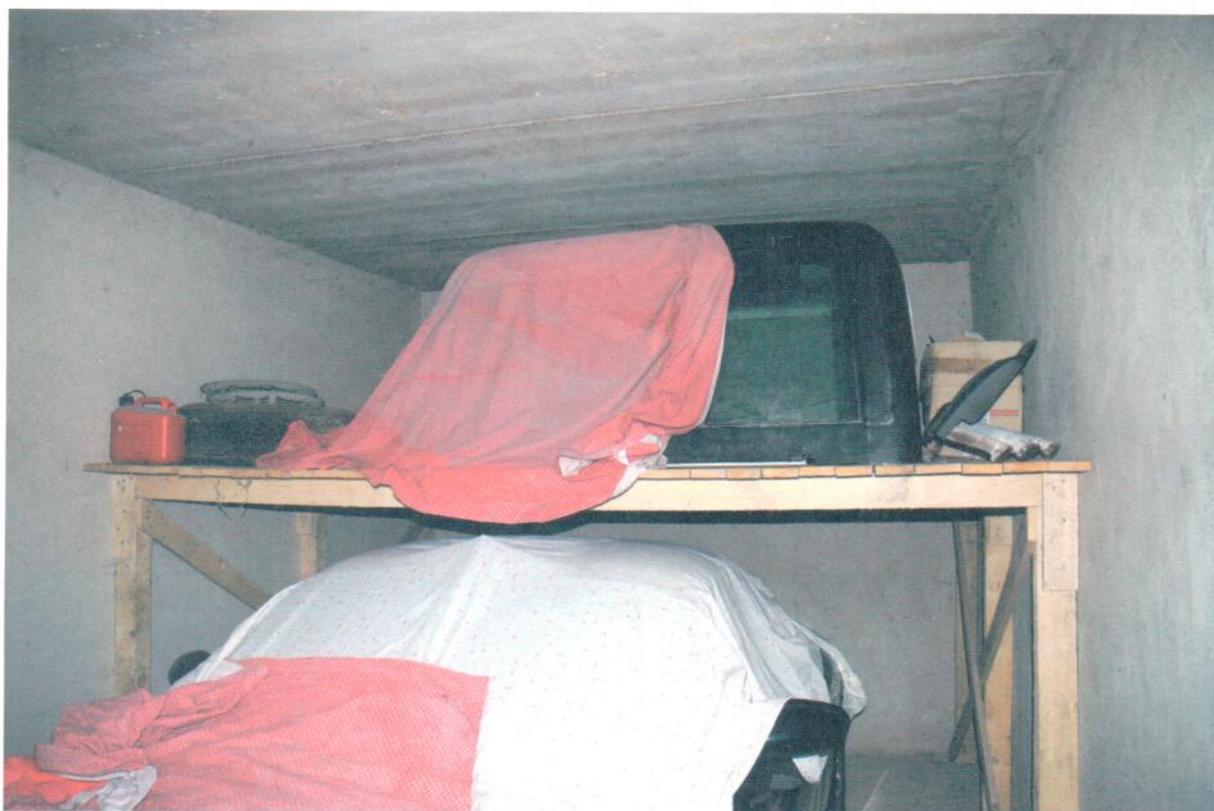
Foto 4 – Particolare della zona soppalcata.

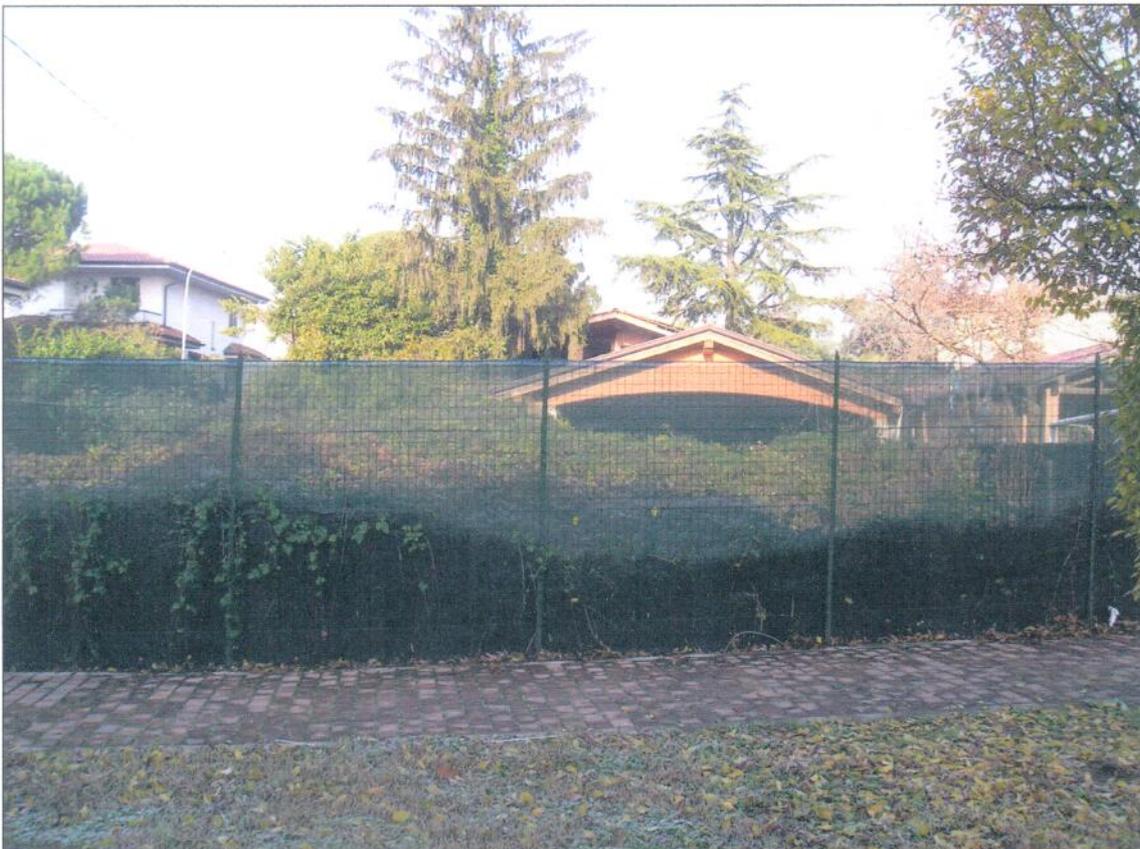
Foto 2 – Vista ravvicinata dell'area con in evidenza parte della tettoia (lato sud).

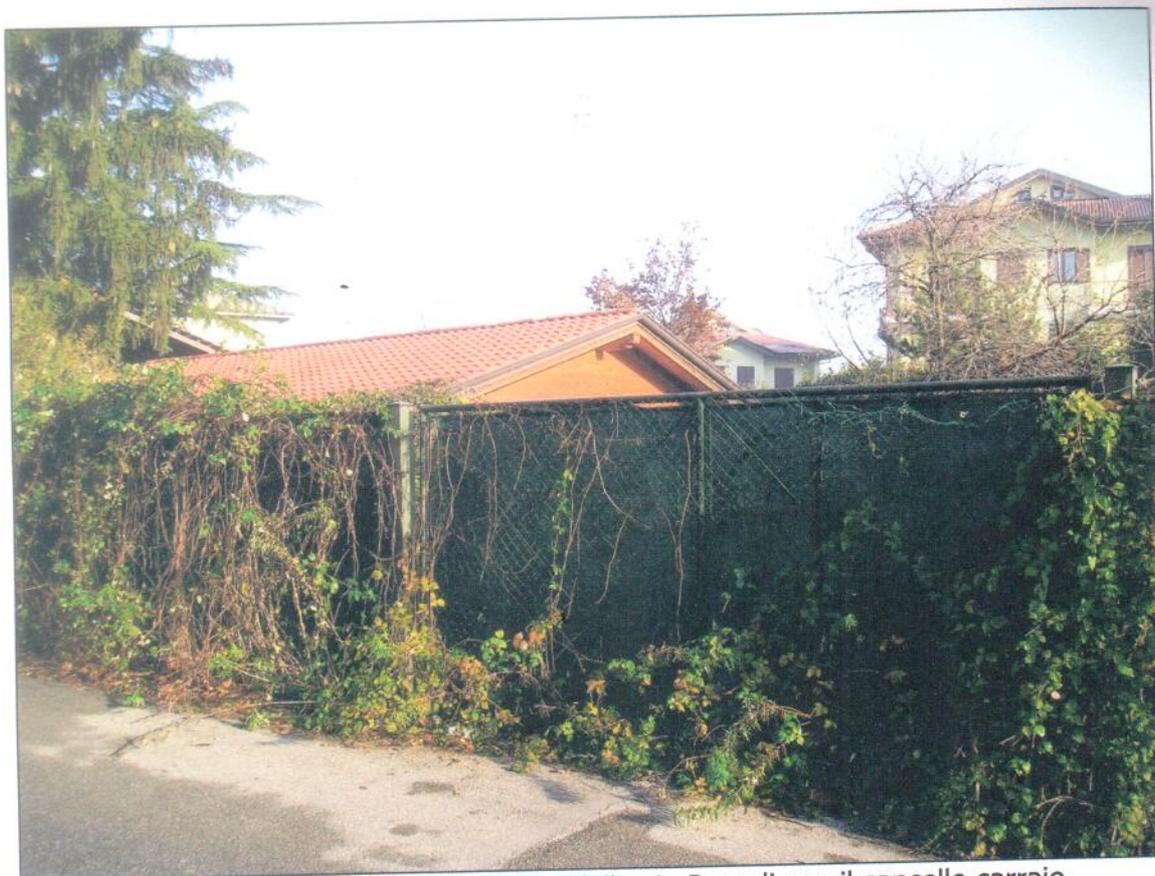
Foto 3 – La copertura della tettoia ripresa dalla via Pascoli con il cancello carraio.

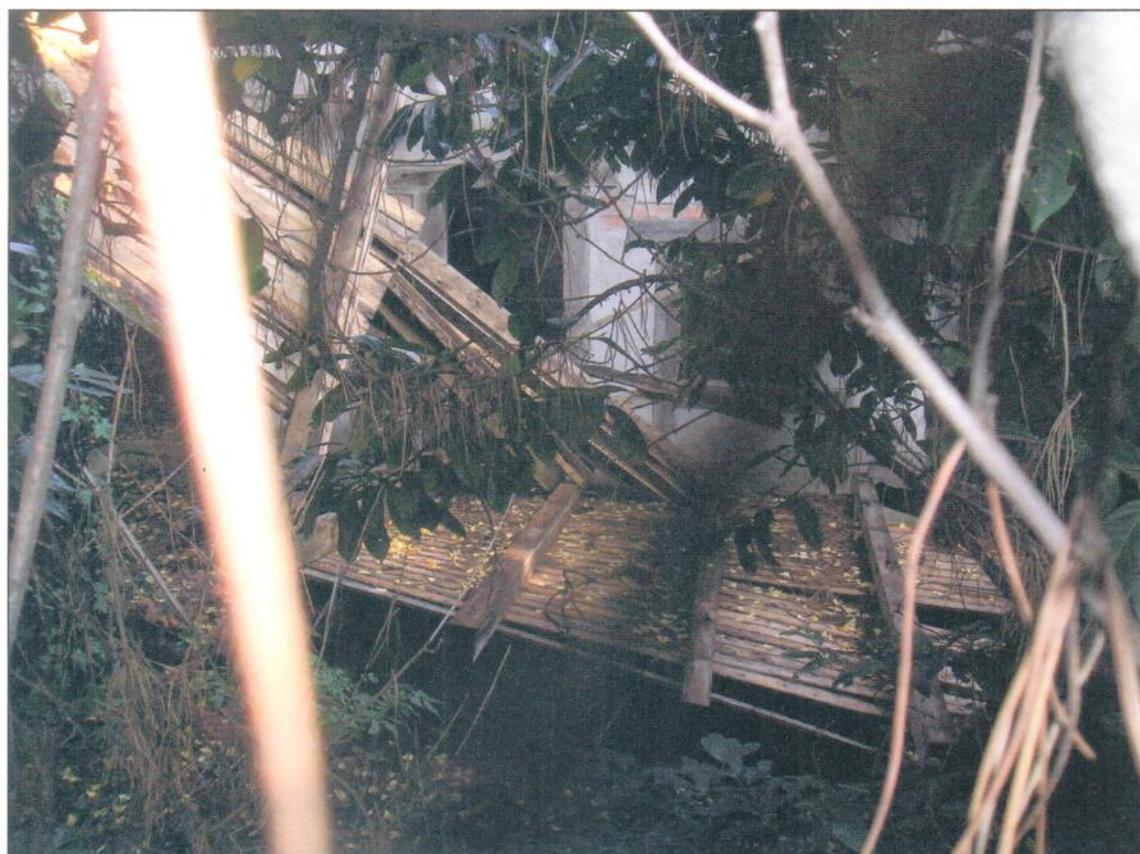
Foto 10 – Vista ravvicinata di una parte della copertura crollata (lato nord ovest).

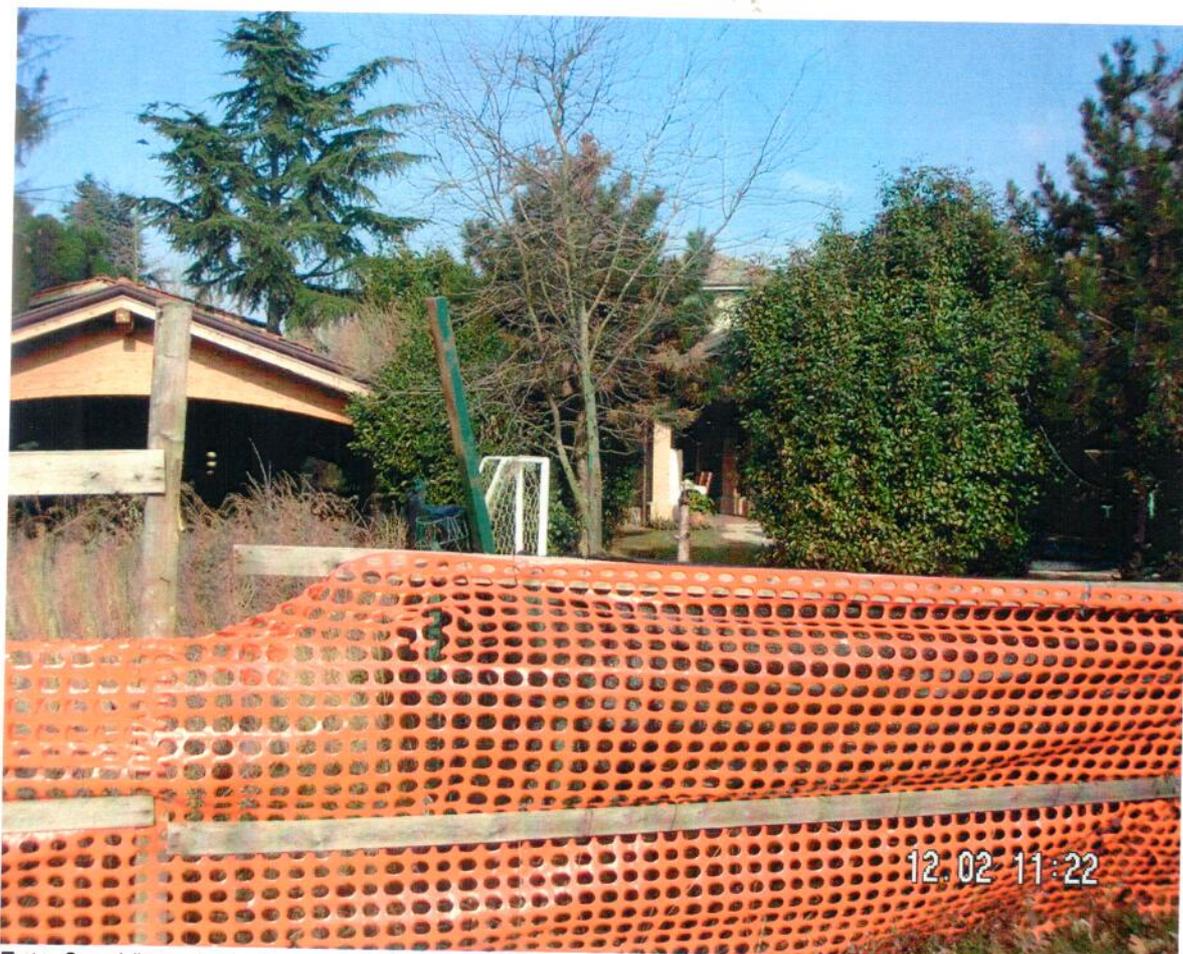
Foto 2 - Vista dall'esterno del giardino ( Mapp. 557 in comproprietà ). In evidenza la recinzione di confine della proprietà. Si nota la divisione interna mediante recinzione metallica che di fatto annette alla Villa una porzione di giardino
