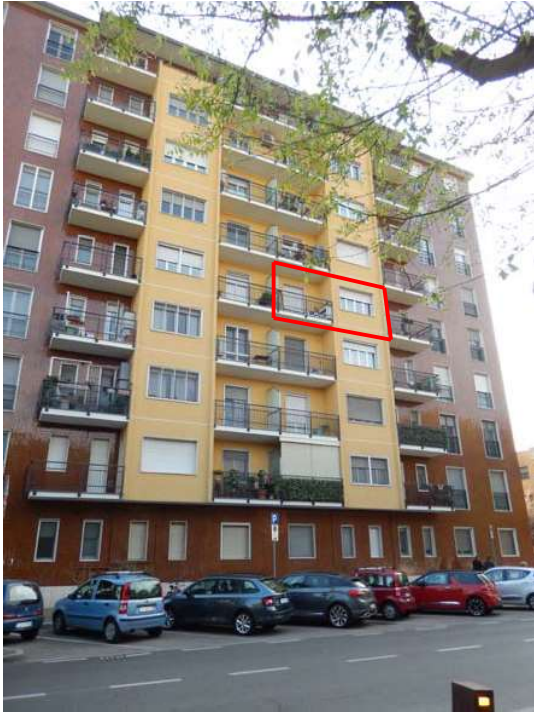
FOTO 1: Vista, da Via Di Vittorio, del fabbricato in cui è sita l'unità pignorata (il cui affaccio sulla strada è evidenziato col poligono rosso).

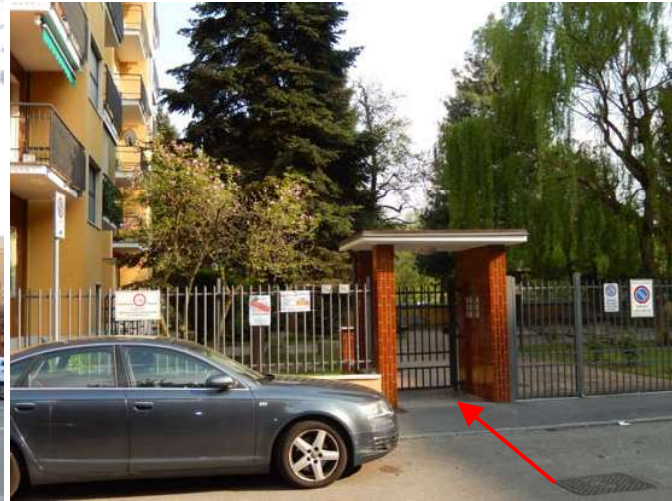
FOTO 2: Vista dell'ingresso all'area condominiale, ubicato nell'appendice laterale della Via Di Vittorio.

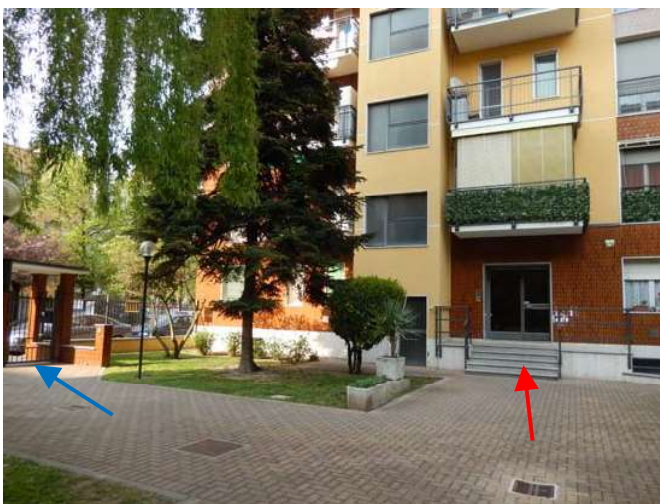
FOTO 3: Vista, dal cortile comune, del portone dell'edificio condominiale (indicato dalla freccia rossa). La freccia blu mostra la posizione del cancello già visto nell'immagine precedente.

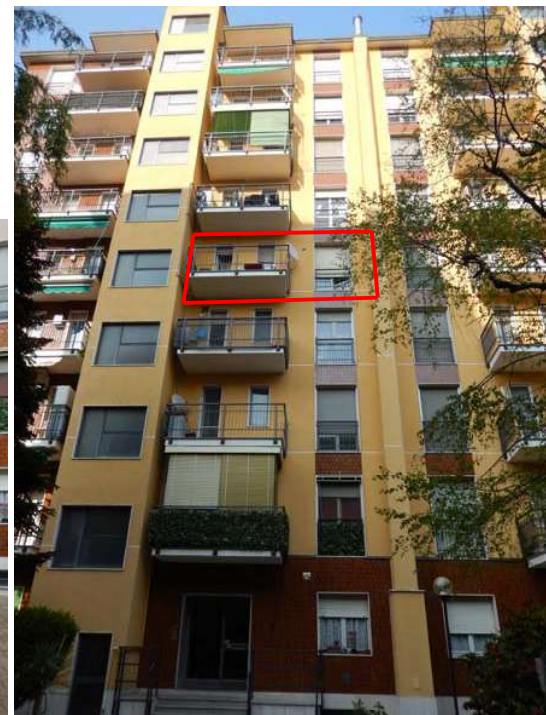
FOTO 4: Scorcio dell'affaccio dell'unità pignorata sul cortile comune (indicato dal poligono rosso).

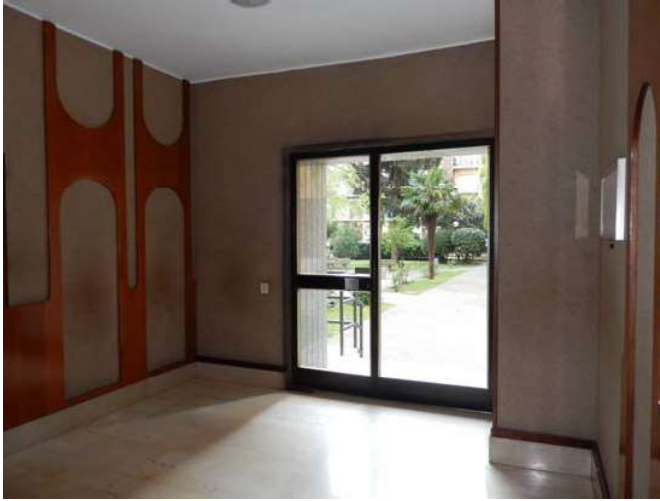
FOTO 5: Scorcio dell'androne comune condominiale.

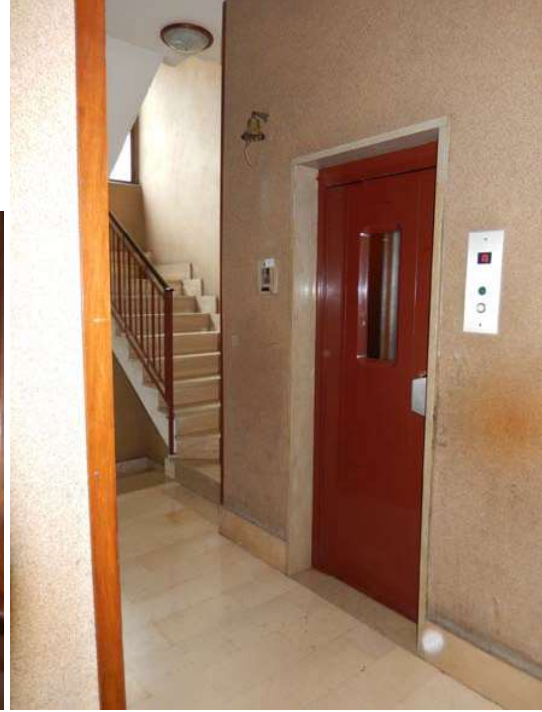
FOTO 6: Ulteriore scorcio dell'androne comune, con vista sulla scala A ove è sita l'unità in esame.

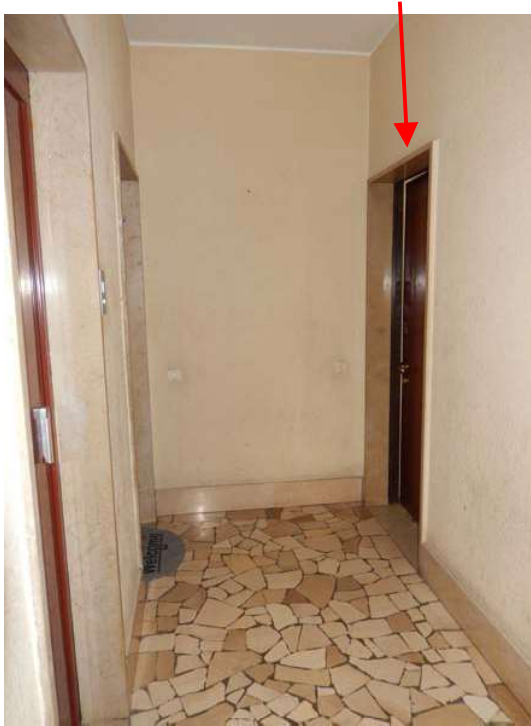
FOTO 7: Vista della porta d'ingresso all'unità pignorata, dal disimpegno comune al piano.

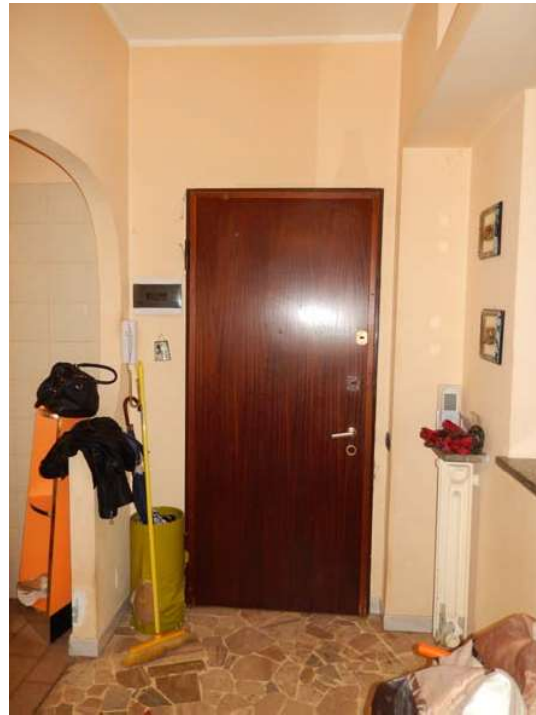
FOTO 8: Interno dell'unità pignorata – Scorcio dell'area all'ingresso, con vista verso la porta d'accesso.

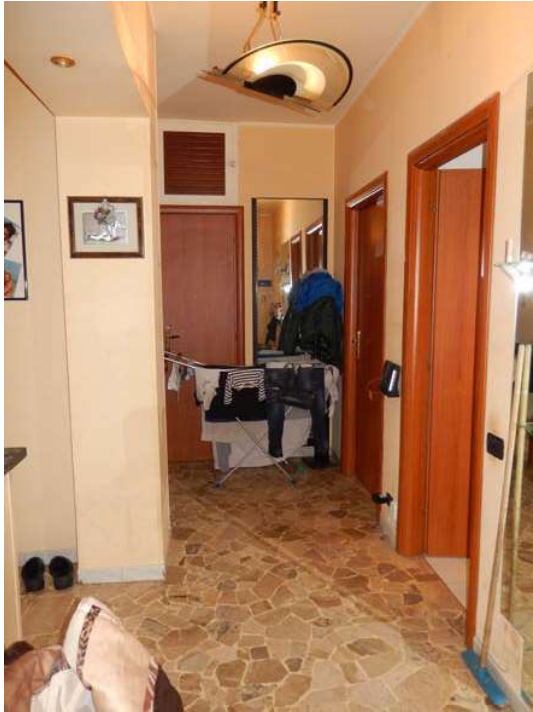
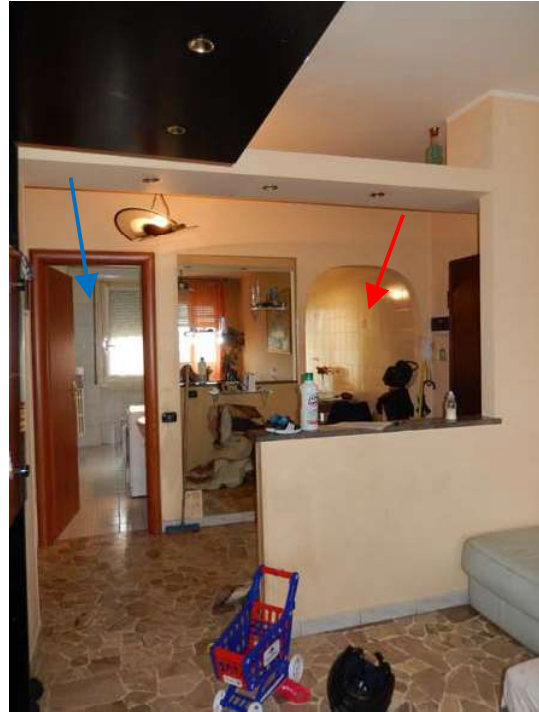
FOTO 9: Interno dell'unità pignorata – Ulteriore scorcio dell'area all'ingresso, verso la zona notte.
FOTO 10: Interno dell'unità pignorata – Ulteriore scorcio (dal soggiorno) dell'area all'ingresso, con vista verso la cucina (senza porta, indicata dalla freccia rossa) ed il bagno (freccia blu). La porzione bassa del muro è ciò che rimane dalla demolizione della parete che divideva il soggiorno dall'originario corridoio. Non è stata reperita traccia di una pratica edilizia in accompagnamento a tale intervento di modifica.

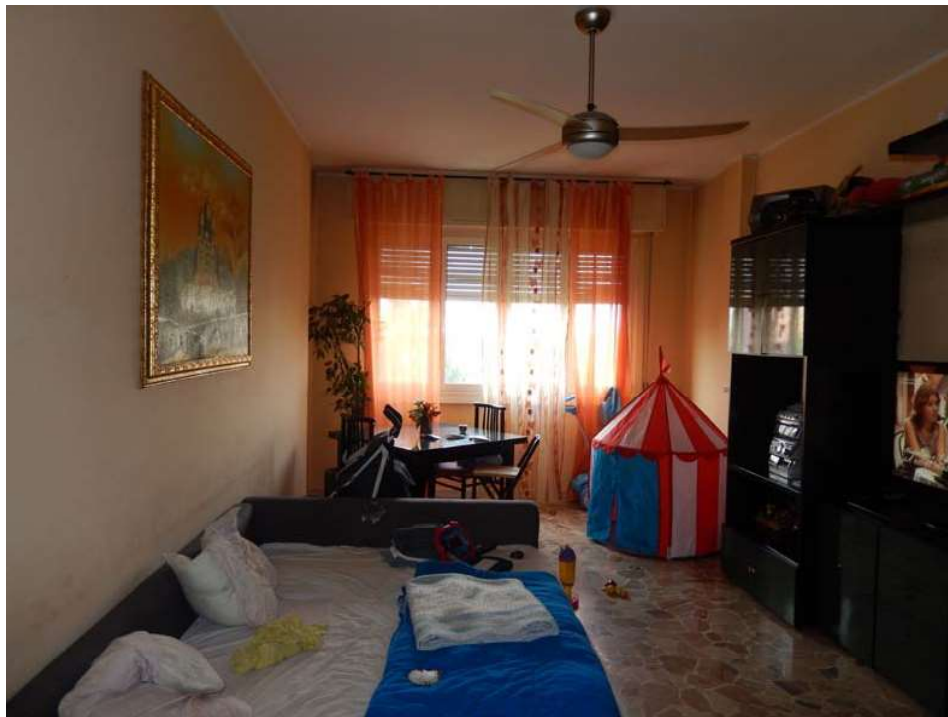
FOTO 11: Interno dell'unità pignorata – Scorcio del soggiorno.

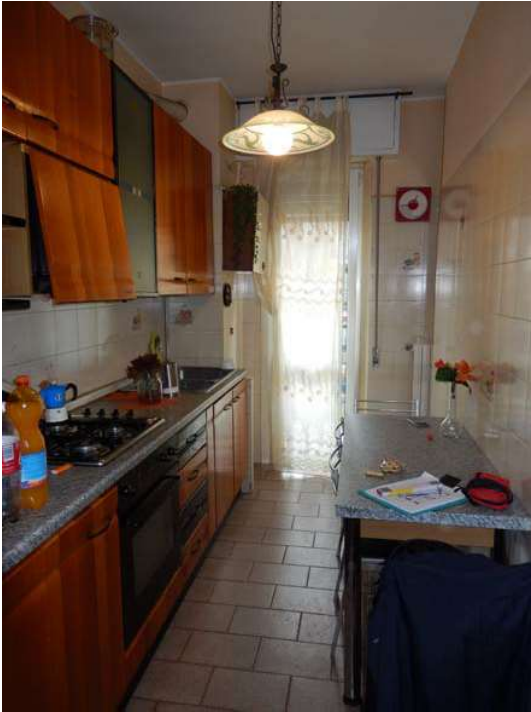
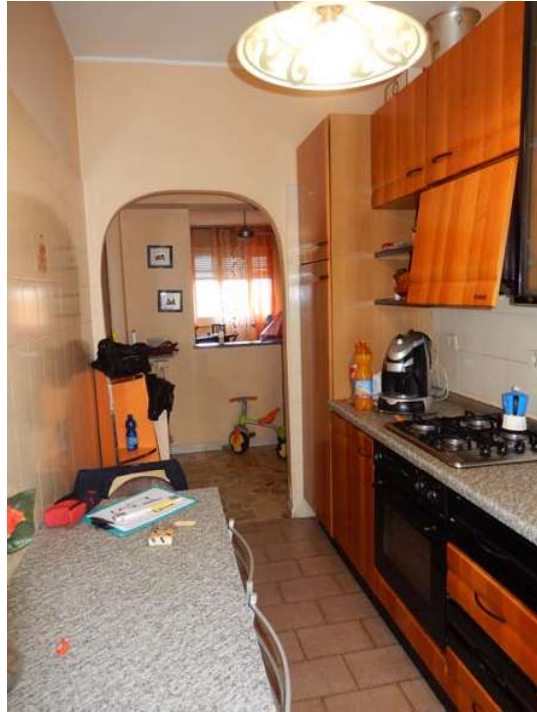
FOTO 12 e 13: Interno dell'unità pignorata – Scorci della cucina.

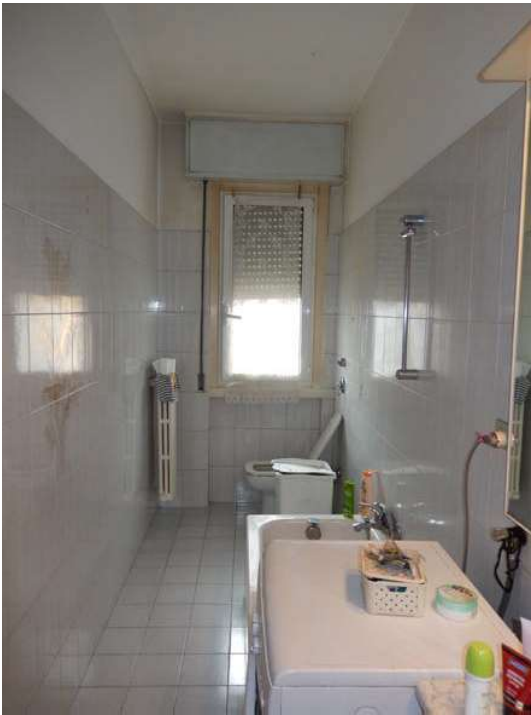
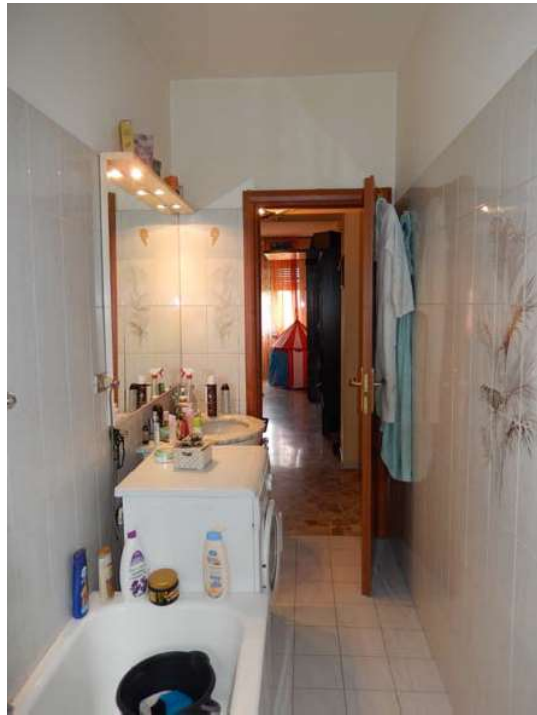
FOTO 14 e 15: Interno dell'unità pignorata – Scorci del bagno.

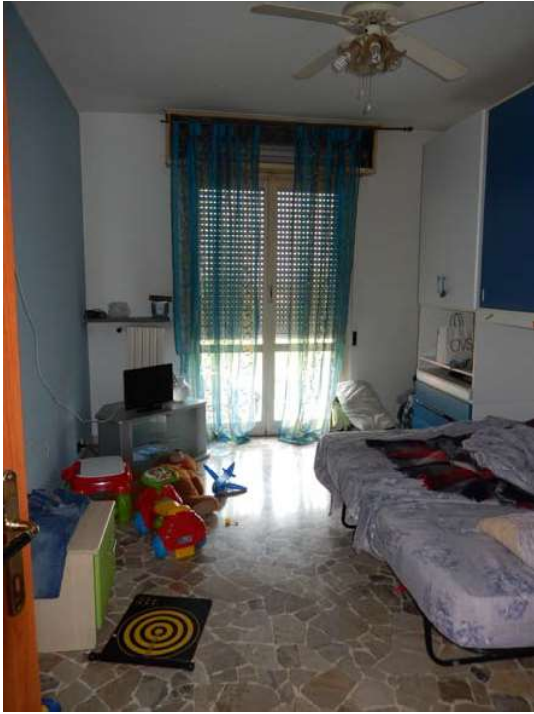
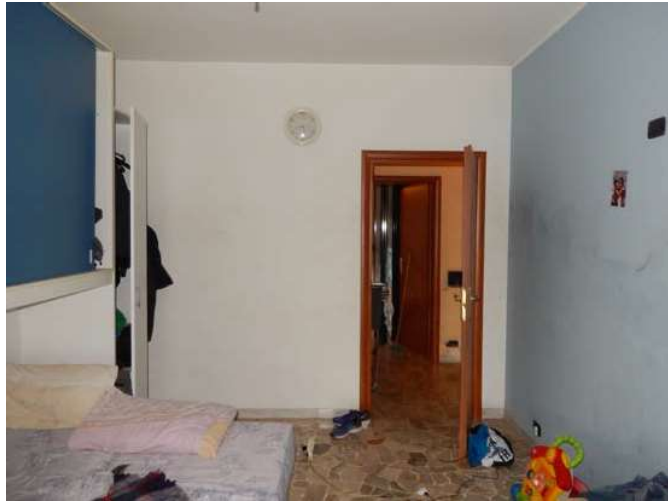
FOTO 16 e 17: Interno dell'unità pignorata – Scorci della camera che affaccia sulla Via Di Vittorio.

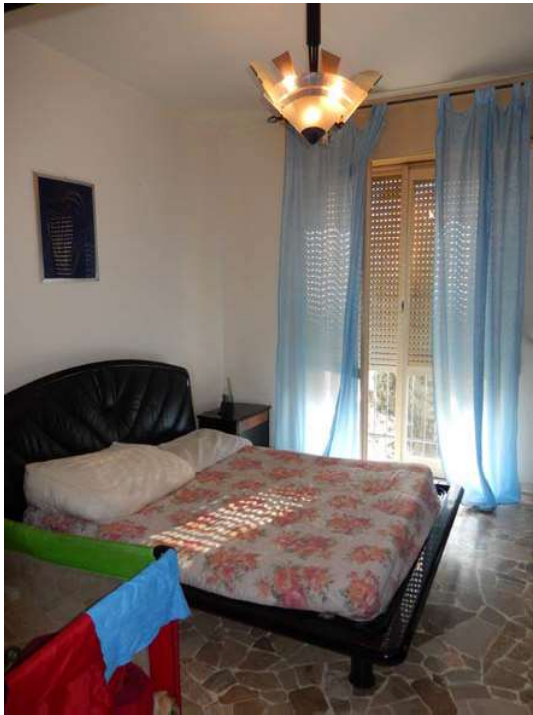
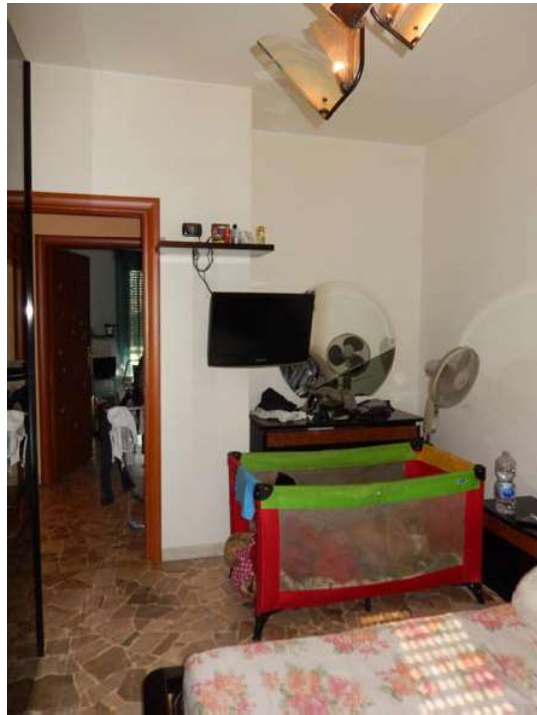
FOTO 18 e 19: Interno dell'unità pignorata – Scorci della camera che affaccia sul cortile comune.

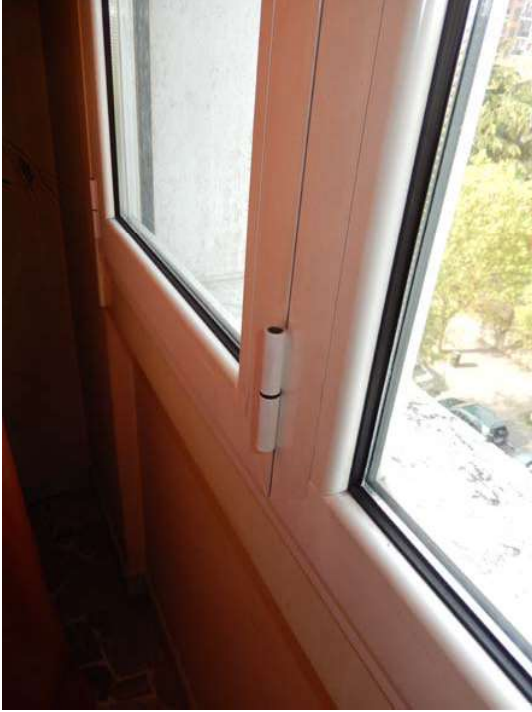
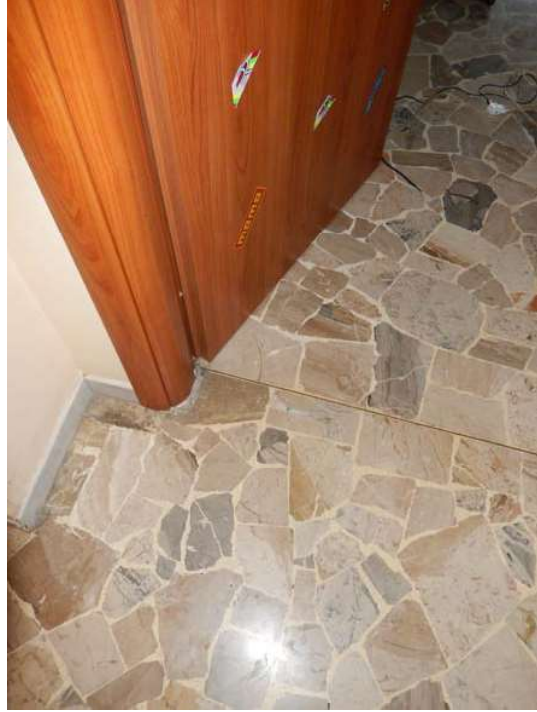
FOTO 20: Interno/esterno dell'unità pignorata – Dettaglio dei serramenti, dotati di vetrocamera.
FOTO 21: Interno dell'unità pignorata – Dettaglio dei pavimenti.

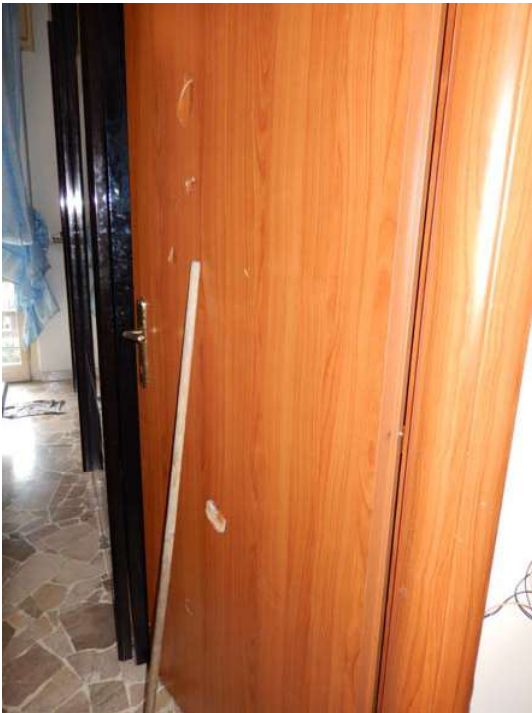
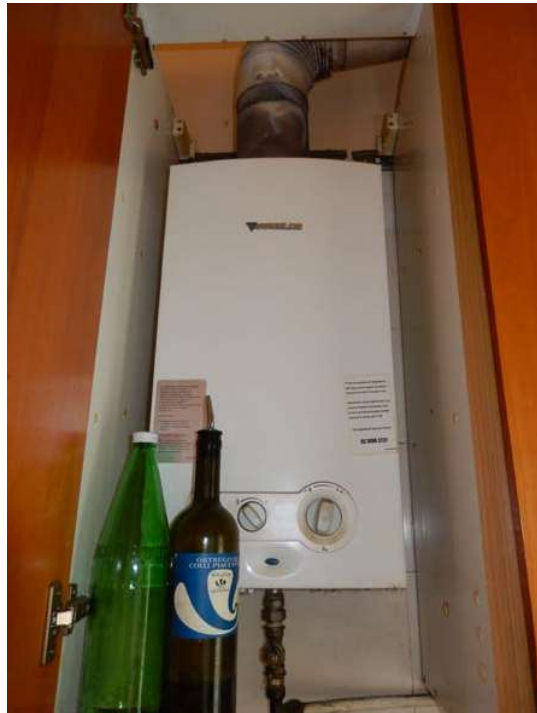
FOTO 22: Interno dell'unità pignorata – Dettaglio della porta della camera che affaccia sul cortile comune, con evidenza dei danneggiamenti sulla superficie del pannello esterno.
FOTO 23: Interno dell'unità pignorata – Vista di dettaglio dello scaldacqua a gas posto in cucina.

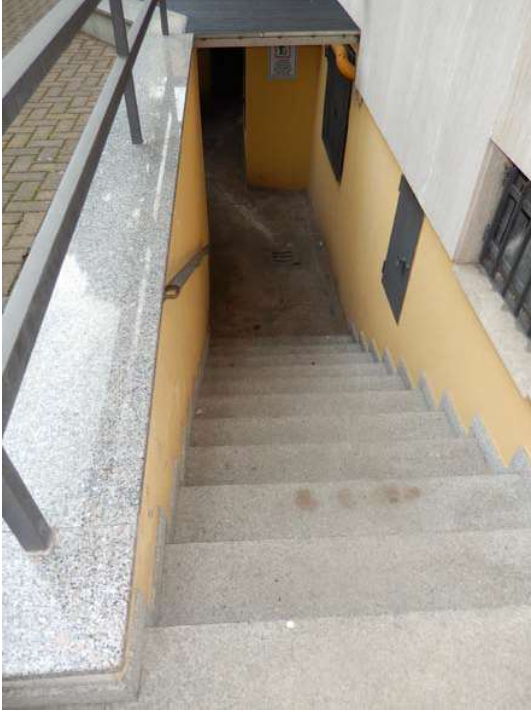
FOTO 24: Cantina dell'unità pignorata – Scorcio della scalinata, con accesso dal cortile comune, che conduce all'ingresso delle cantine.

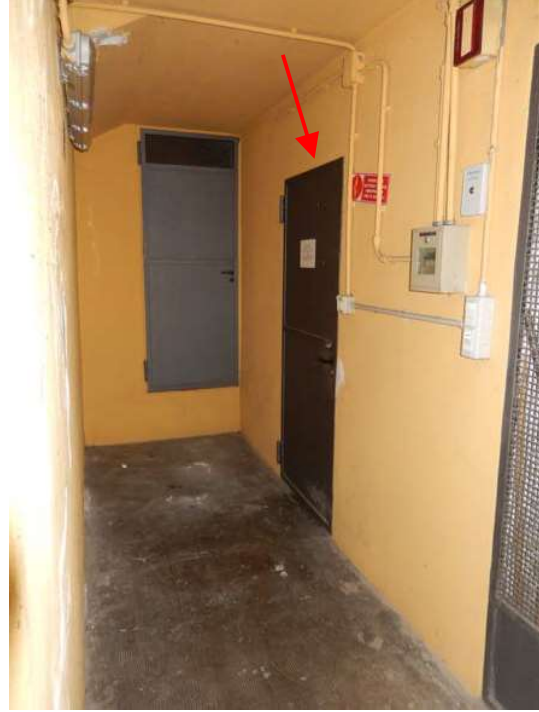
FOTO 25: Cantina dell'unità pignorata – Vista della porta d'ingresso alle cantine (indicata dalla freccia), chiusa a chiave per motivi di sicurezza. La proprietà pignorata ha affermato di non possedere tale chiave.

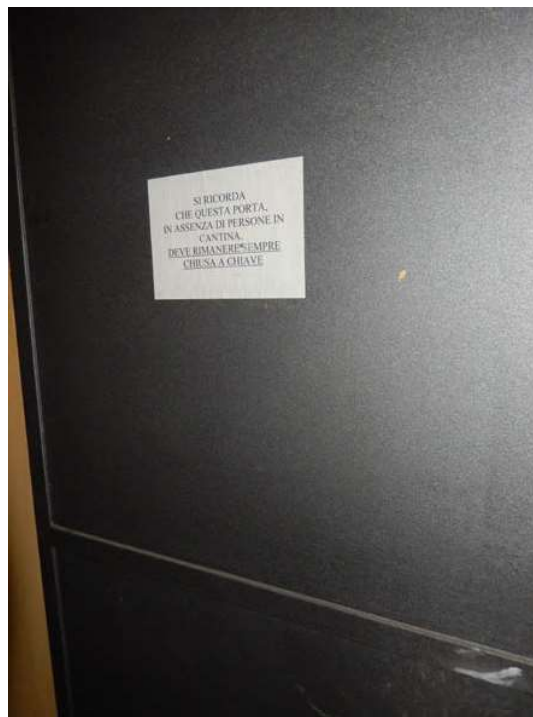
FOTO 26: Cantina dell'unità pignorata – Dettaglio della porta d'ingresso alle cantine, chiusa a chiave come da indicazioni dell'Amministrazione condominiale riportate sull'esterno dell'infisso.
