Condominio "I Giardini" – via Vigorelli 6, Cormano (Mi)

**VALUTAZIONE TECNICA CONDIZIONI DI SICUREZZA ED  
EFFICACIA DEL CONTROSOFFITTO A PLAFONE DEL PIANO  
PILOTY**

**RELAZIONE TECNICA**

<u>Committente:</u> SICLI S.p.A. VIA gb Vico 29 – Cornaredo (Mi)	<u>Data:</u> 11/07/18
---	--------------------------

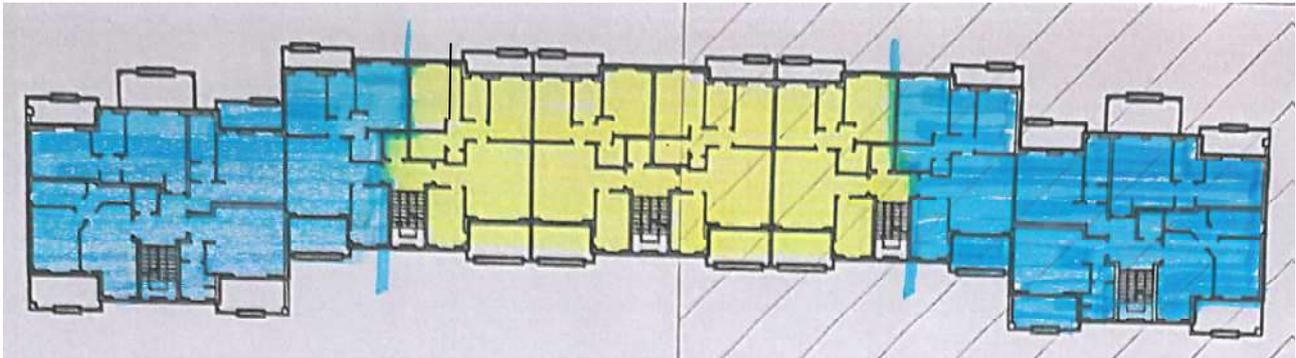
Fig. 04 planimetria dislocazione controsoffitto (azzurro polistirolo, giallo poliuretano)

Le due zone colorate in modo distinto, rappresentano le due tipologie differenti di controsoffitto: quello azzurro è la zona con tipologia a cappotto in polistirolo che ha sostituito il precedente in poliuretano espanso perché distaccato, ed il secondo in giallo è la parte in poliuretano non sostituita, che peraltro presenta ancora zone in fase di incipiente distacco e in parte è ancora puntellata.

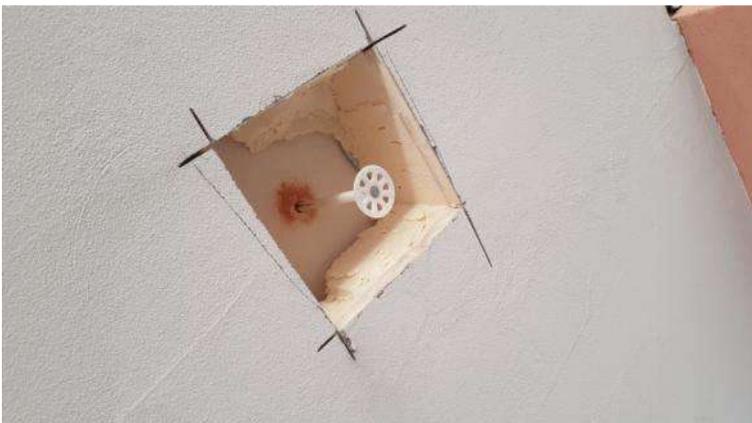
Fig. 05 fotografia della zona di prelievo

**Prelievo 1** in prossimità del giunto tra i corpi C e D

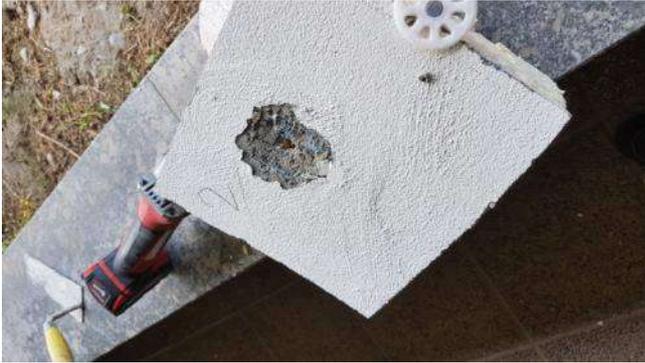
**Prelievo 2** in prossimità ingresso locale immondizia corpo D

Si fa presente inoltre che nella zona antistante l'ingresso del locale immondizia del vano scale D i pannelli sono in incipiente fase di distacco, sarà necessario provvedere a puntellazione sino alla risoluzione definitiva del problema

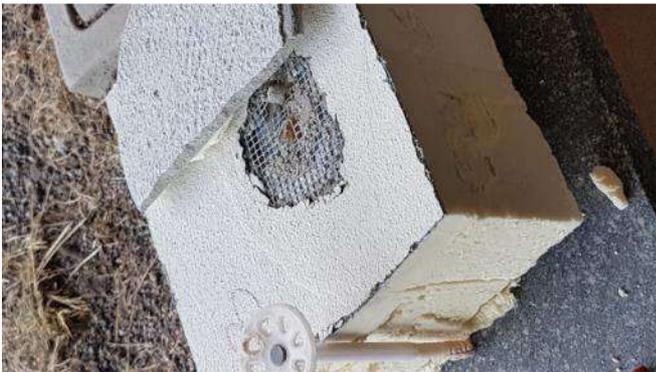
*Fig. 05 fotografia del prelievo***Prelievo 3** in prossimità del giunto tra i corpi C e B

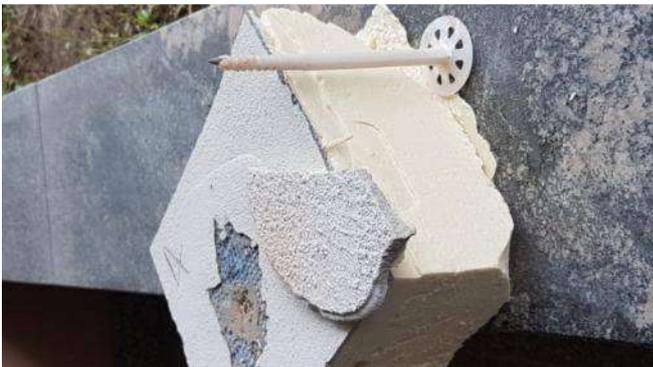
*Fig. 07 fotografia del prelievo*

*Fig. 06 fotografia del prelievo***Prelievo 4** in prossimità corpo scale B

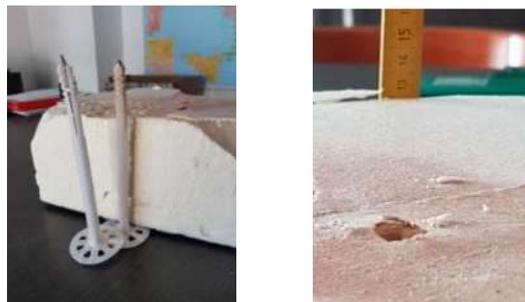
I prelievi di materiali recuperati in sito, hanno evidenziato che il pannello coibente applicato a plafone ha uno spessore di 130mm, e che in prima battuta è stato applicato con punti di colla a base cementizia nella misura di circa quattro punti per pannello e successivamente in seguito al distacco sono stati applicati tasselli meccanici in plastica di lunghezza 180 mm.

*Fig. 08 fotografia tasselli e spessore del pannello*

I tasselli sono del tipo ad espansione tipici da muratura in laterizio o calcestruzzo senza presenza di vuoti; nel caso in esame la soletta di latero cemento presenta una parte importante di vuoti in corrispondenza delle pignatte di laterizio.

Il successivo tentativo di mettere in sicurezza il controsoffitto con la messa in opera di tasselli meccanici è risultata in parte inefficace per l'utilizzo di tasselli non idonei per il tipo di supporto (pignatte con presenza di vuoti); in primo luogo per la lunghezza insufficiente ed in secondo luogo per la tipologia di apertura, in estremità ai tasselli, non adatta alla presenza di vuoti.

Per un ripristino delle condizioni di sicurezza si consiglia di utilizzare tasselli meccanici da 210 mm in nylon con vite metallica, quindi sistemi non a percussione, nella misura di 5 per metro quadrato di pannellatura.

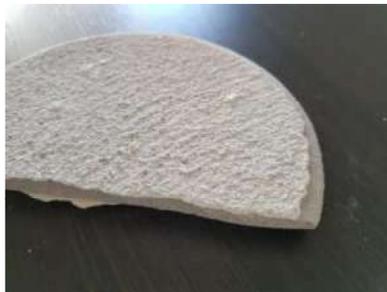
I punti di applicazione della colla cementizia si presentano distaccati ed è evidente lo strato di intonaco civile che risulta strappato dal suo supporto.

Fig. 08 bolla di colla

I rilievi e le ispezioni in sito hanno fatto emergere che le cause dei distacchi dei pannelli applicati a seguito delle indicazioni dell'ing. Campagna, sono imputabili al metodo di incollaggio, effettuato direttamente sulla parte superficiale dell'intonaco civile nella sua componente costituita prevalentemente da calce idrata, che ha caratteristiche meccaniche estremamente basse e non in grado di resistere a sollecitazioni tangenziali significative come quelle indotte dalle placche di colla cementizia che in fase di indurimento hanno una componente di ritiro significativa rispetto alla capacità deformativa e conseguente resistenza a taglio del micro strato di calce idrata.

In definitiva l'applicazione dei pannelli con quella modalità avrebbe richiesto una asportazione meccanica del primo strato di intonaco per arrivare alla parte di intonaco "rustico" con la componente cementizia prevalente.
