**TRIBUNALE DI MILANO**  
III SEZIONE CIVILE – ESECUZIONI IMMOBILIARI

**R.G.E. 1573/2018**

**RELAZIONE DI STIMA**

**Appartamento ad uso abitazione al piano terzo con annessi un vano di solaio al piano sottotetto e una cantina al piano interrato, sito in Milano alla Via Clitumno n.19 - Proprietà per l'intero**

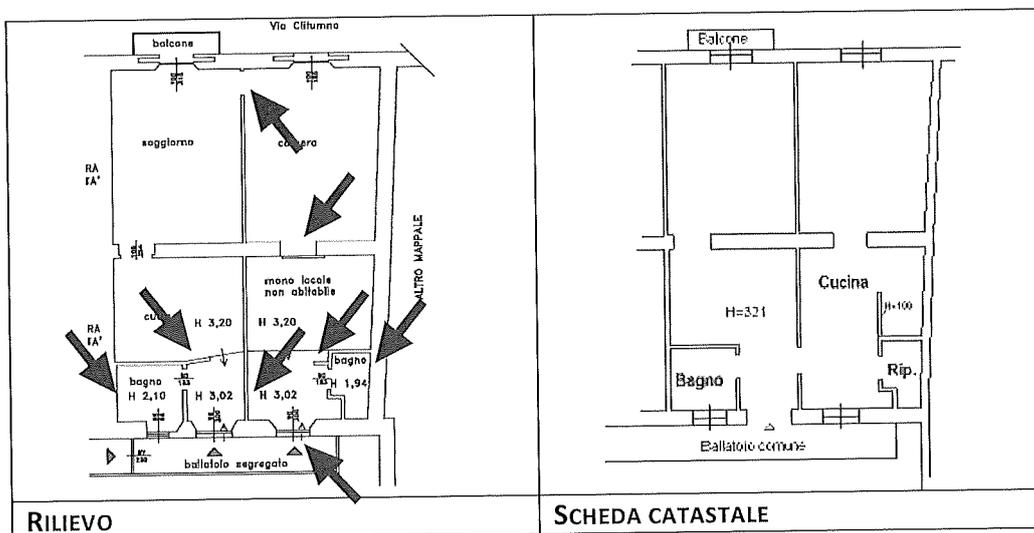
Con riferimento all'appartamento, dal raffronto dello stato di fatto con la scheda catastale e con le norme vigenti si rilevano le seguenti criticità:

- a) Difformi chiusure di porte interne e trasformazione di finestra in porta finestra, il tutto finalizzato al frazionamento dell'unità staggita, con formazione di due unità indipendenti ad uso abitazione, di cui una con superficie utile inferiore a 28mq;

- b) Difforme formazione di ripostigli in quota al di sopra dei bagni, con altezza libera dei locali sottostanti inferiore a metri 2,40;
- c) Presenza della linea gas all'interno del monocale con utilizzo di fiamma libera;

- d) Difforme formazione di un bagno privo di bidet o di sanitario con doppia funzione;
- e) Mancanza del disimpegno dotato di porte per la separazione del locale in cui è il vaso igienico da quello in è la cucina o l'angolo cottura, in entrambi le porzioni immobiliari;

- f) L'ampiezza delle porte dei due bagni è inferiore allo standard normativo, ai sensi del punto 4.1.1 e punto 8.1.1 del citato DM 236 del 1989;
- g) Difforme formazione di setti murari presso la cucina e l'angolo cottura;

- h) Difforme formazione di un gradino presso i portoncini d'ingresso alle due porzioni immobiliari;
- i) Difforme formazione di un vano porta di passaggio tra il soggiorno e la camera da letto;

Nella grafica che segue, con riferimento all'appartamento, si riporta il raffronto tra lo stato di fatto e la scheda catastale.

Per quanto fin qui esposto si esprime giudizio di non conformità edilizia.

Le criticità di cui ai punti a), b), c), d), e) sono in violazione delle vigenti norme igieniche e di sicurezza e pertanto non sono sanabili.

Le criticità di cui al punto f) sono di carattere ergonomico e riguardano l'accessibilità. Tali criticità, visto che l'unità è stata completamente ristrutturata, dovranno essere eliminate con idonei lavori di adeguamento.

Le difformità di cui ai punti g), h), i), sono di natura secondaria e pertanto possono essere sanate.

Qualora nel quadro dei vari lavori di adeguamento e ripristino già necessari, dovesse ritenersi utile integrare tutte o parte delle difformità di cui ai punti g), h), i), sarà opportuno depositare una pratica di CILA tardiva e di variante, di cui all'articolo 6, comma 7 del D.P.R. n. 380/2001, con il pagamento della sanzione di € 1.000,00. Sarà in tal modo possibile regolarizzare le difformità sanabili ed eseguire tutti gli altri lavori di ripristino ed adeguamento necessari ed opportuni.

La scheda catastale dell'appartamento non è conforme e dovrà essere aggiornata, con il deposito di un nuovo elaborato grafico, che permetta di integrare le modifiche necessarie per gli adeguamenti con le difformità evidenziate nel paragrafo precedente. Sarà inoltre possibile riportare la corretta individuazione del solaio di pertinenza, come risultata *in loco*.
