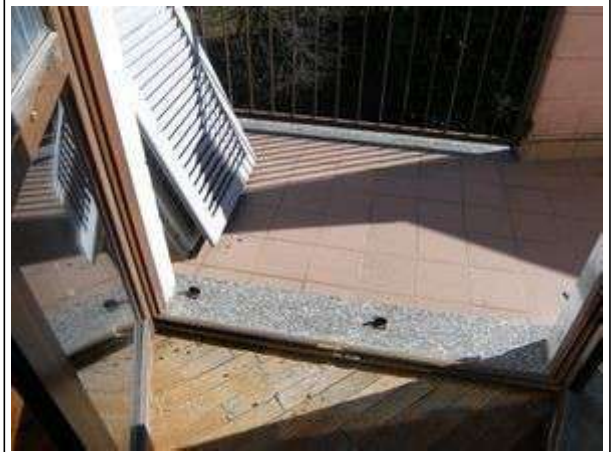
Dettaglio pavimento verso balcone piano 2

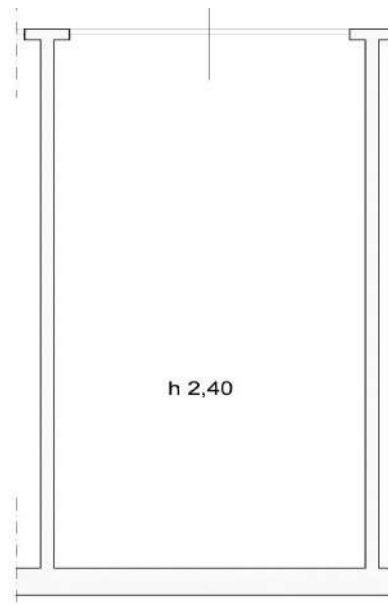
PLANIMETRIA BOX PIANO INTERRATO

Pareti: cemento	scarso
Pavimento: cemento	scarso
Soffitto: cemento	scarso
Serranda: basculante in metallo	scarso

Condizioni generali del box: scarse
