## Tribunale di Milano

### PROCEDURA DI ESECUZIONE IMMOBILIARE

**RG. 776/2022**

#### **DOCUMENTAZIONE FOTOGRAFICA**

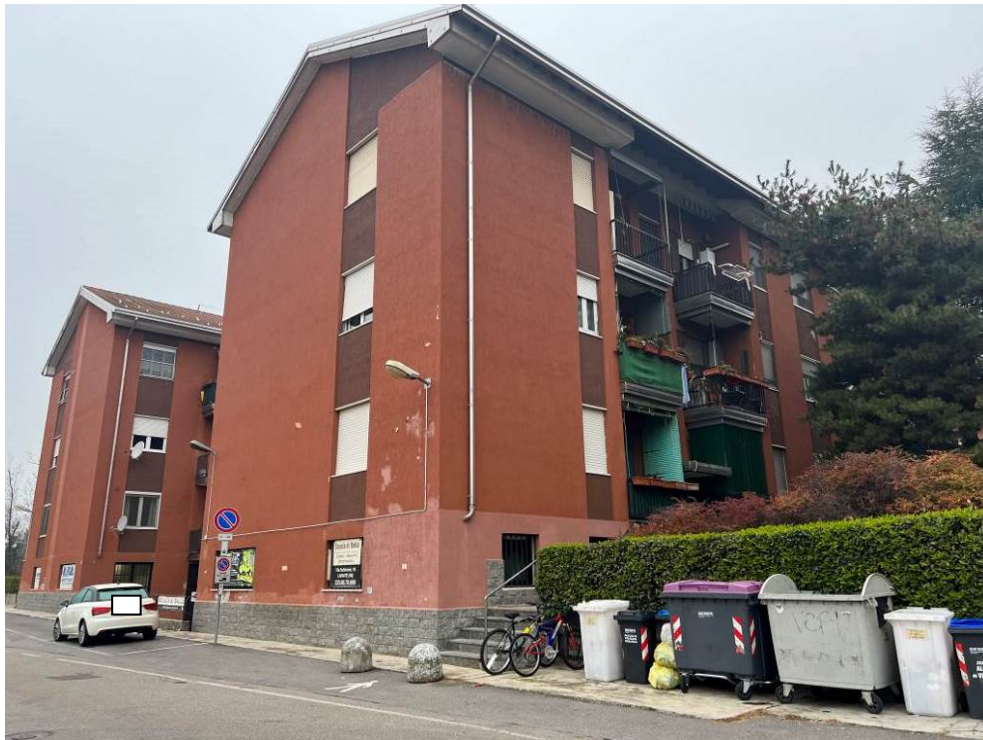
Fotografia n. 1 – Vista delle facciate principale e laterale dell'edificio del "Condominio Rubicone 14/16", dove si trova l'immobile oggetto della procedura al piano primo

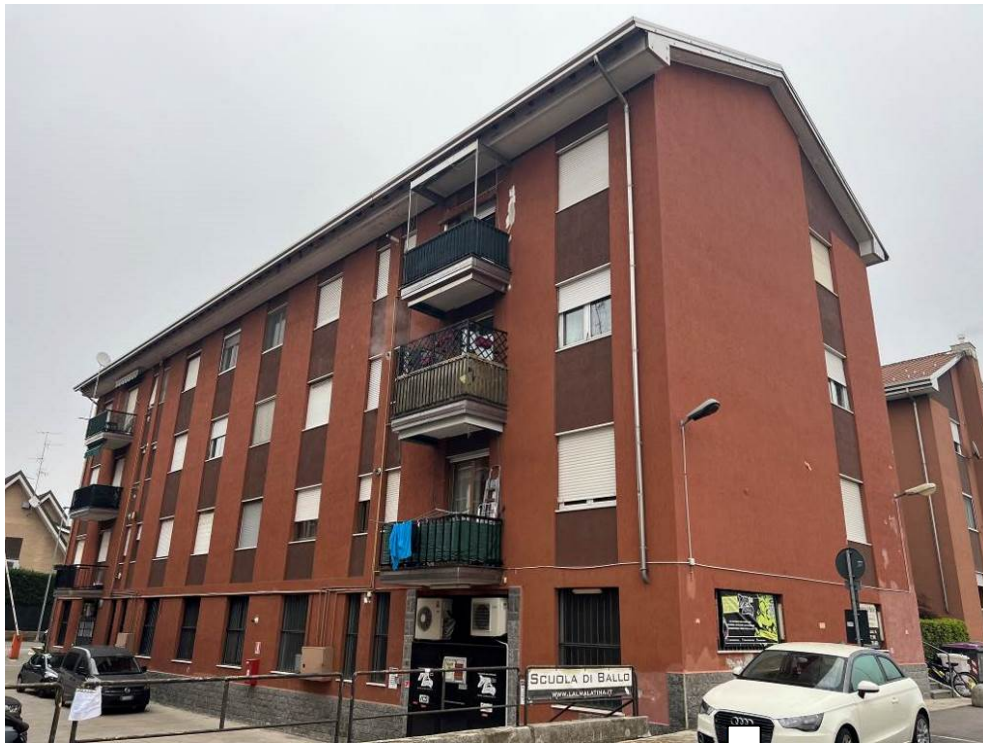
Fotografia n. 2 – Vista della facciata secondaria dell'edificio del “Condominio Rubicone 14/16”, su cui affaccia l’immobile oggetto della procedura al piano primo

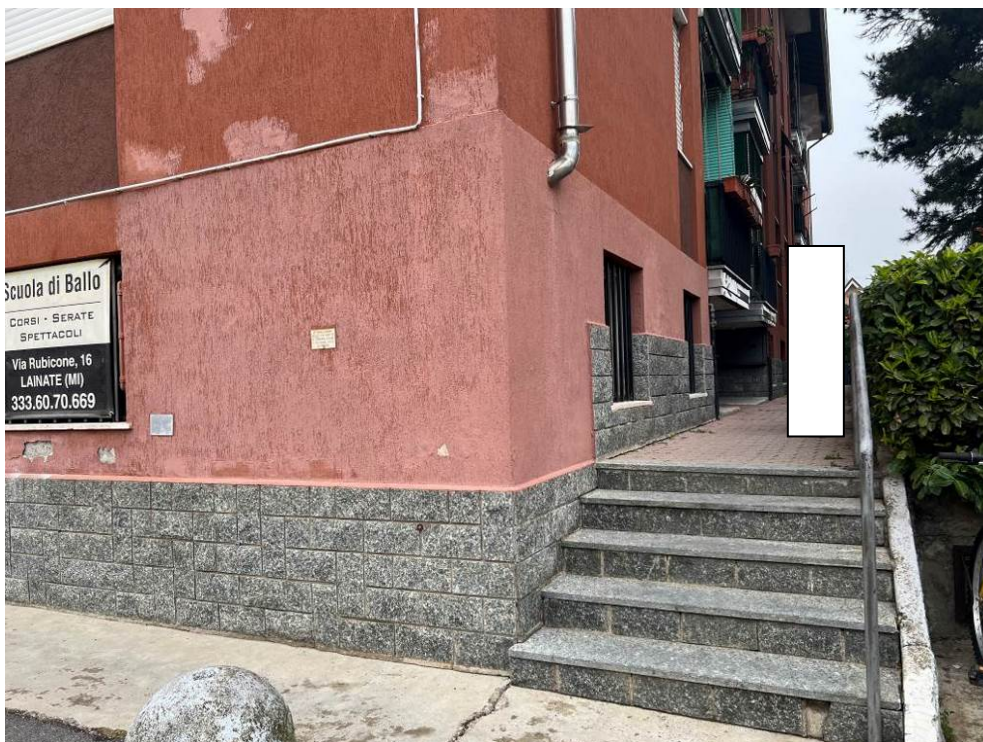
Fotografia n. 3 – Vista della rampa di scale comune che conduce all’ingresso dell’edificio al civico n. 14 di Via Rubicone

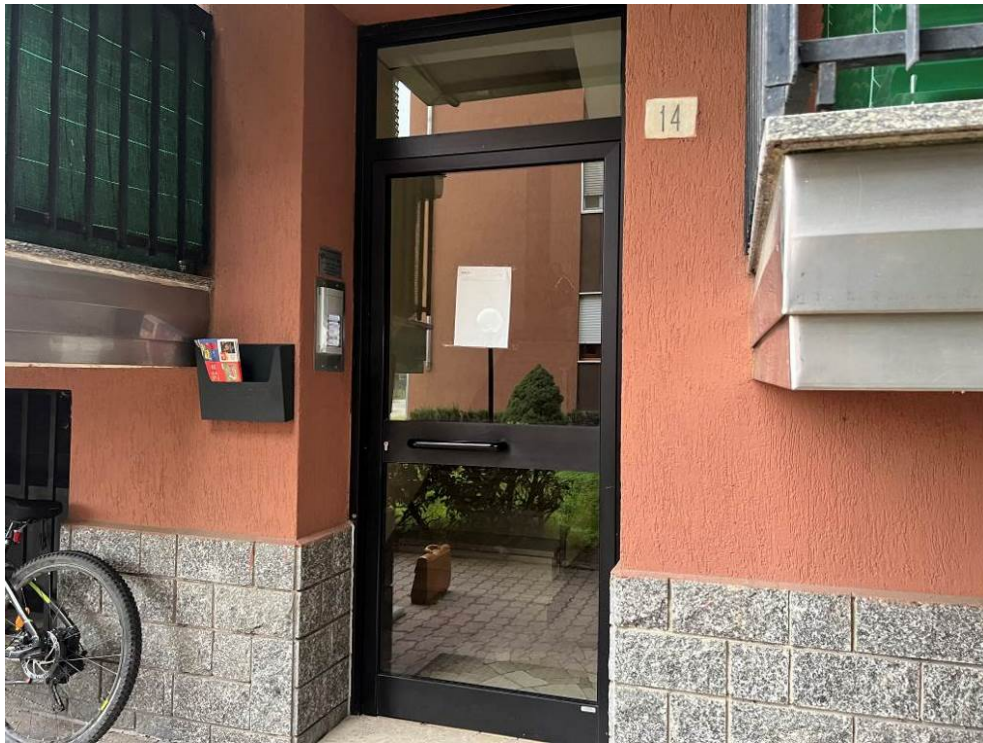
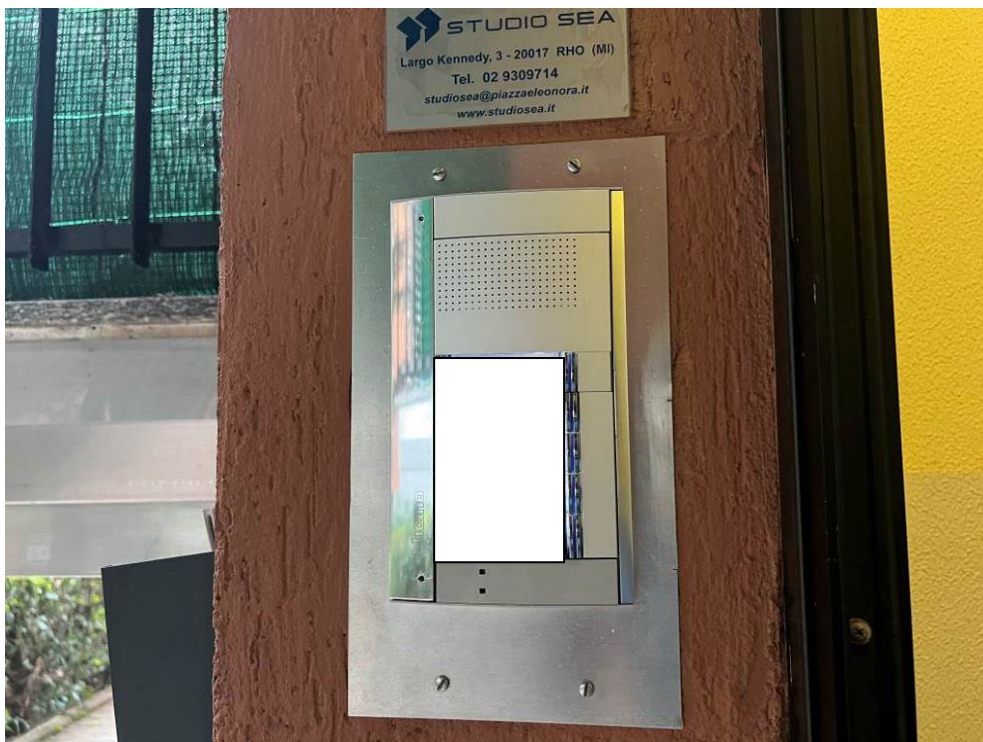
Fotografie n. 4/5 – Vista del portone di ingresso al civico n. 14 di Via Rubicone e del citofono, dove compare il nominativo dell'occupante l'immobile oggetto della procedura

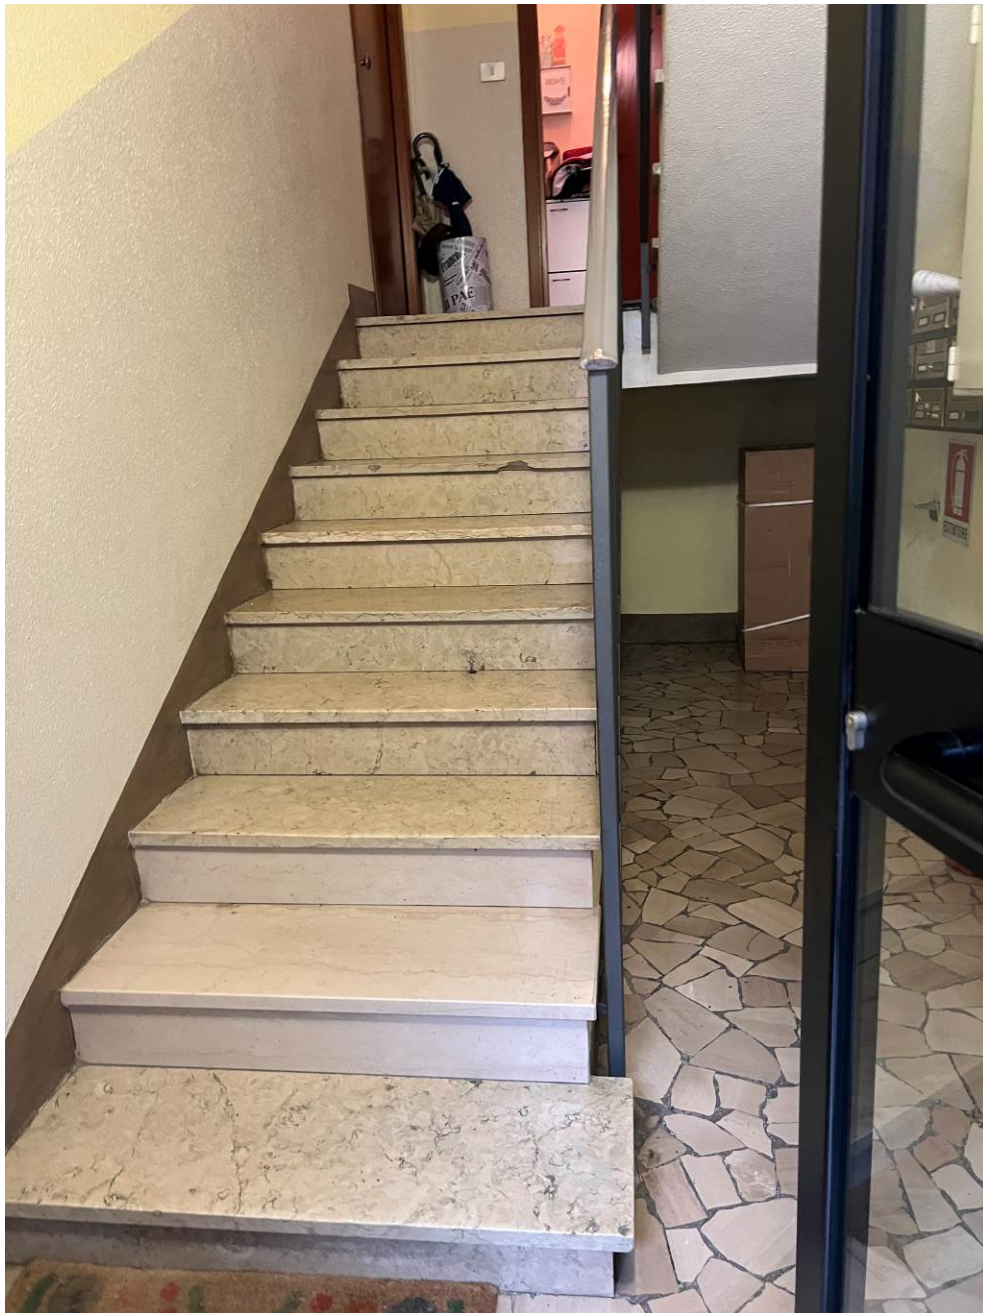
Fotografia n. 6 – Vista della rampa di scale comune, che conduce all'appartamento al piano primo oggetto della procedura

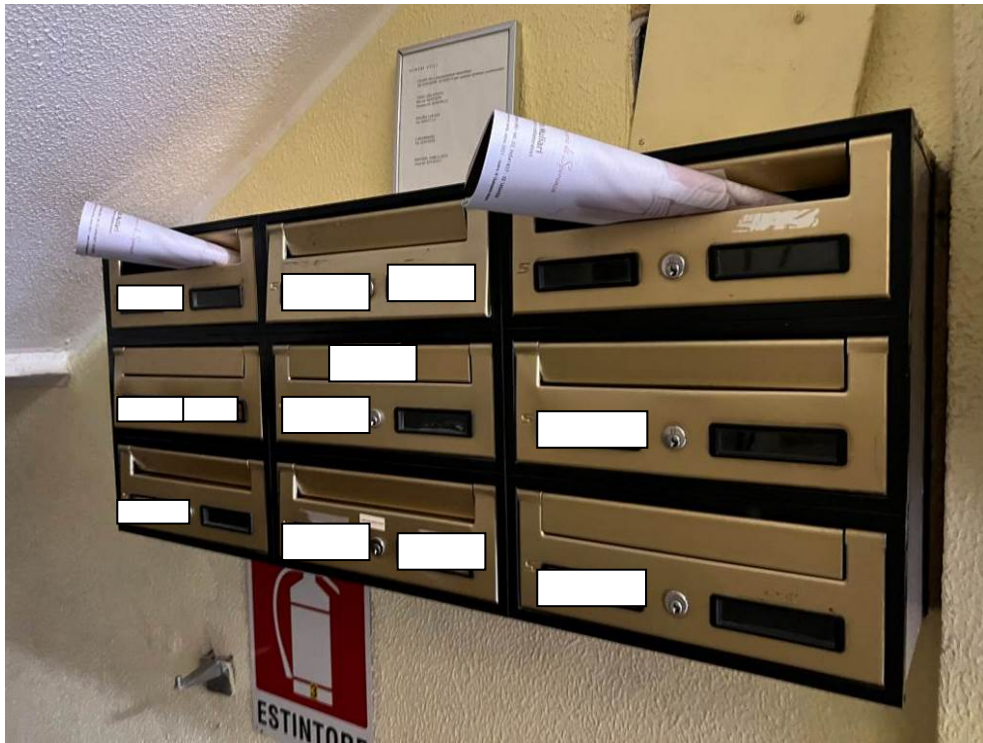
Fotografia n. 7 – Vista delle cassette delle lettere, dove compaiono sia il nominativo dell'esecutata sia quello dell'occupante l'immobile oggetto della procedura

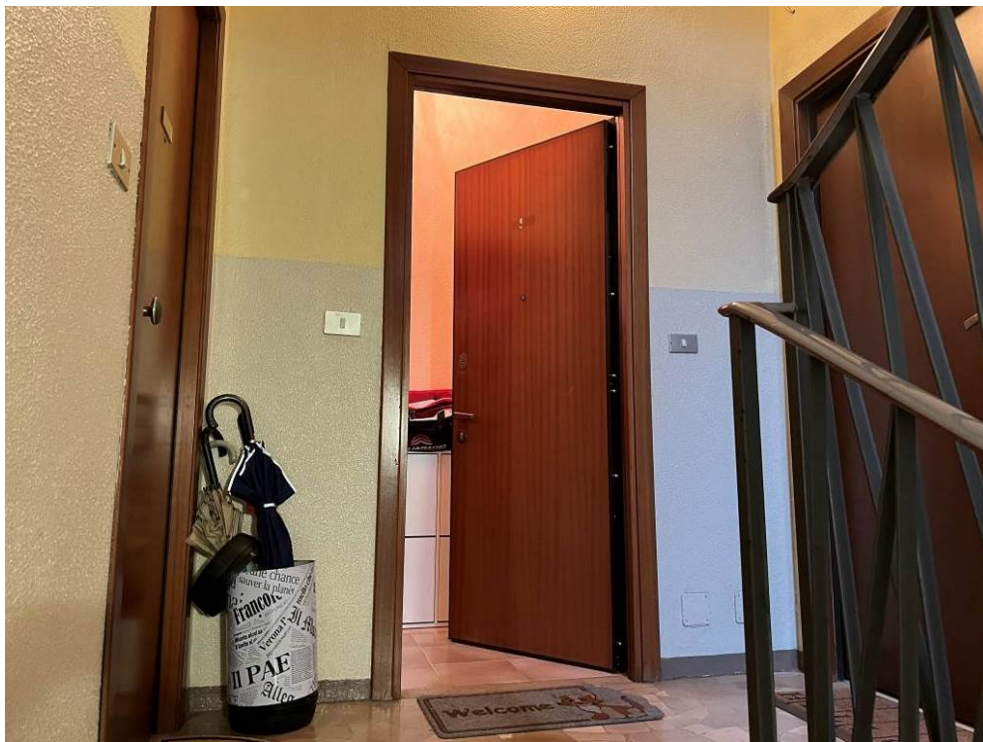
Fotografia n. 8 – Vista della porta di accesso all'appartamento al piano primo oggetto della procedura

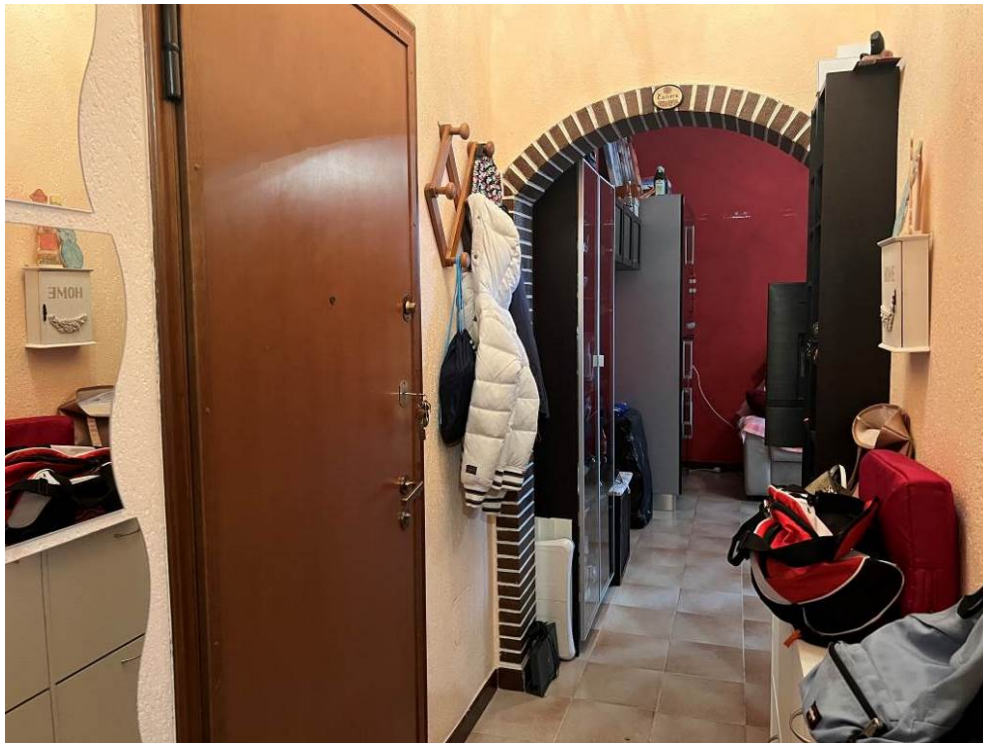
Fotografia n. 9 – Vista del locale ingresso/disimpegno verso il locale soggiorno

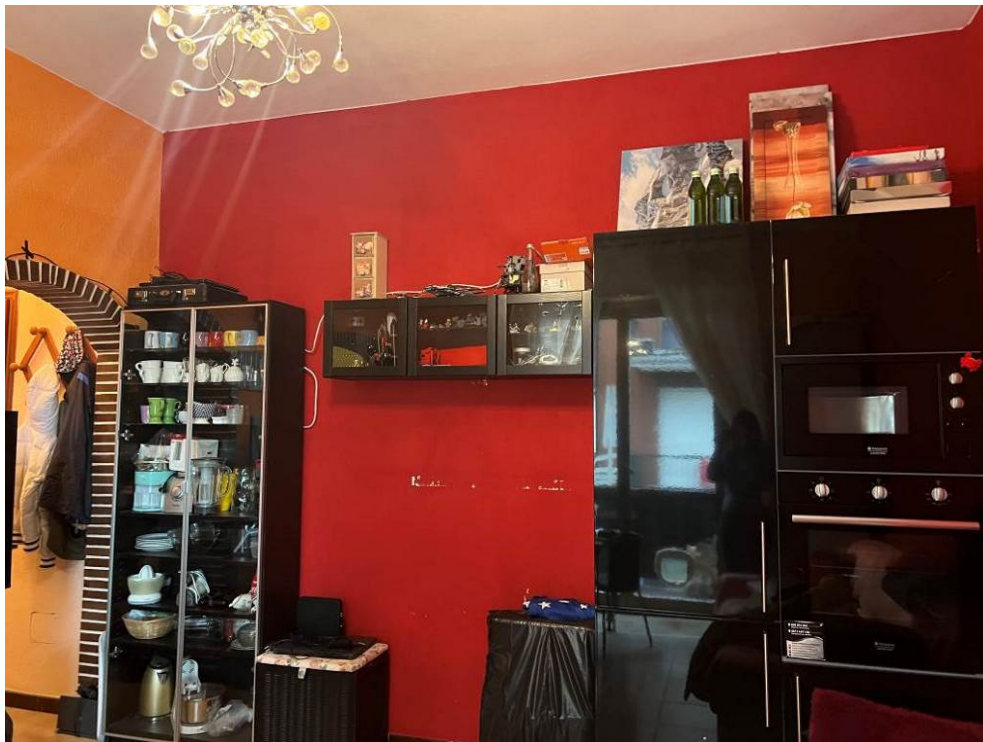
Fotografia n. 10 – Vista del locale soggiorno

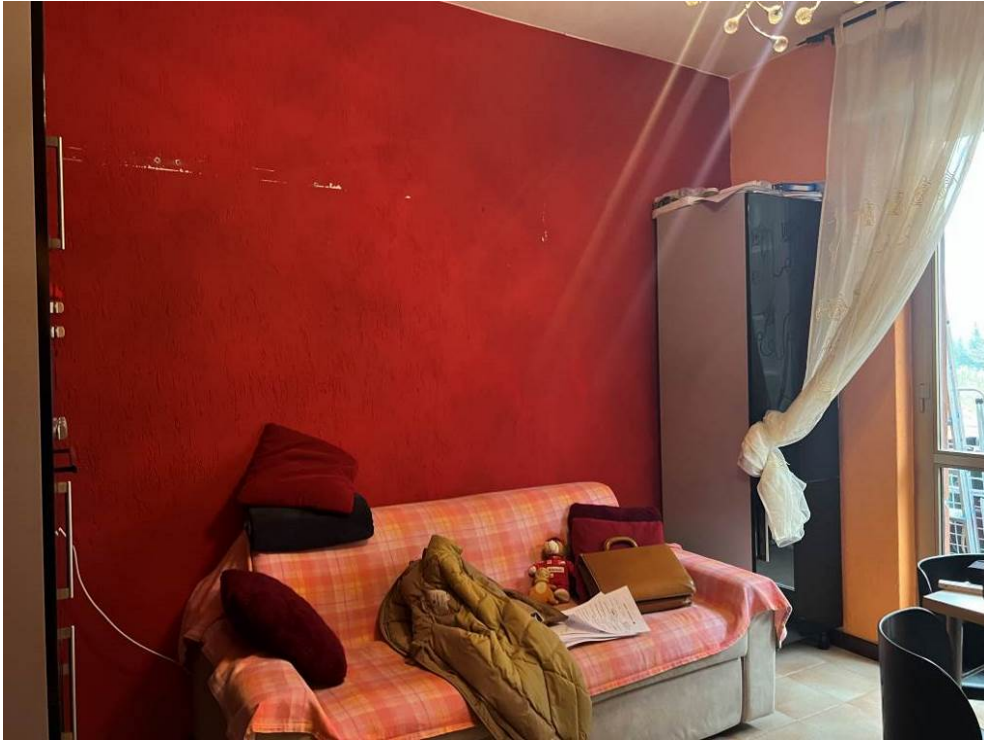
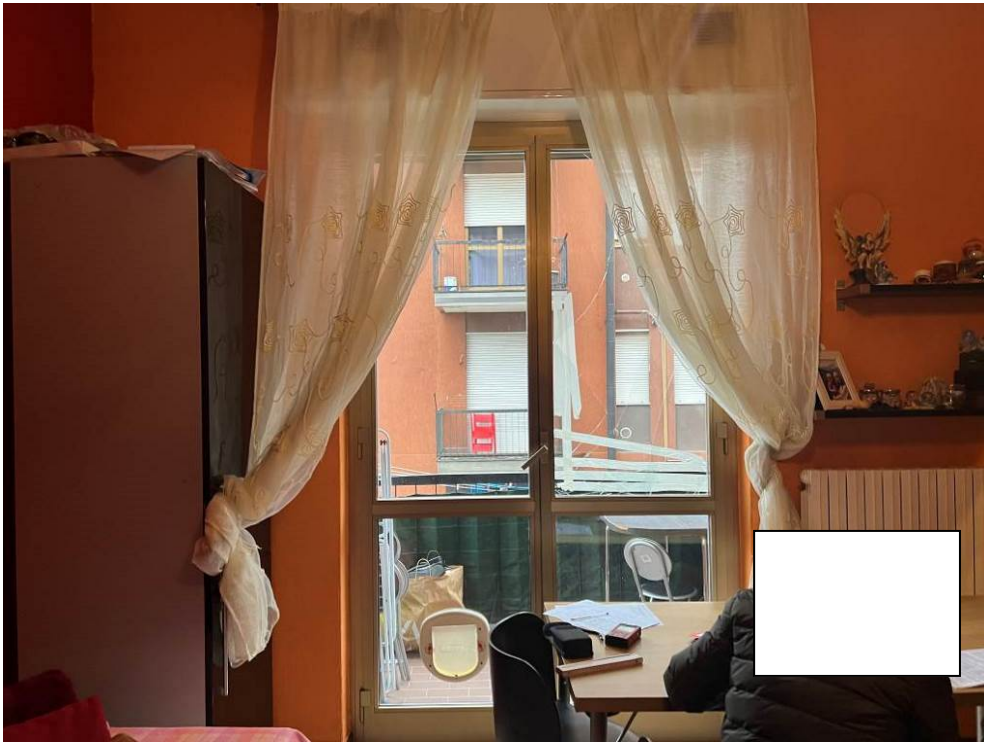
Fotografie n. 11/12 – Viste del locale soggiorno con balcone

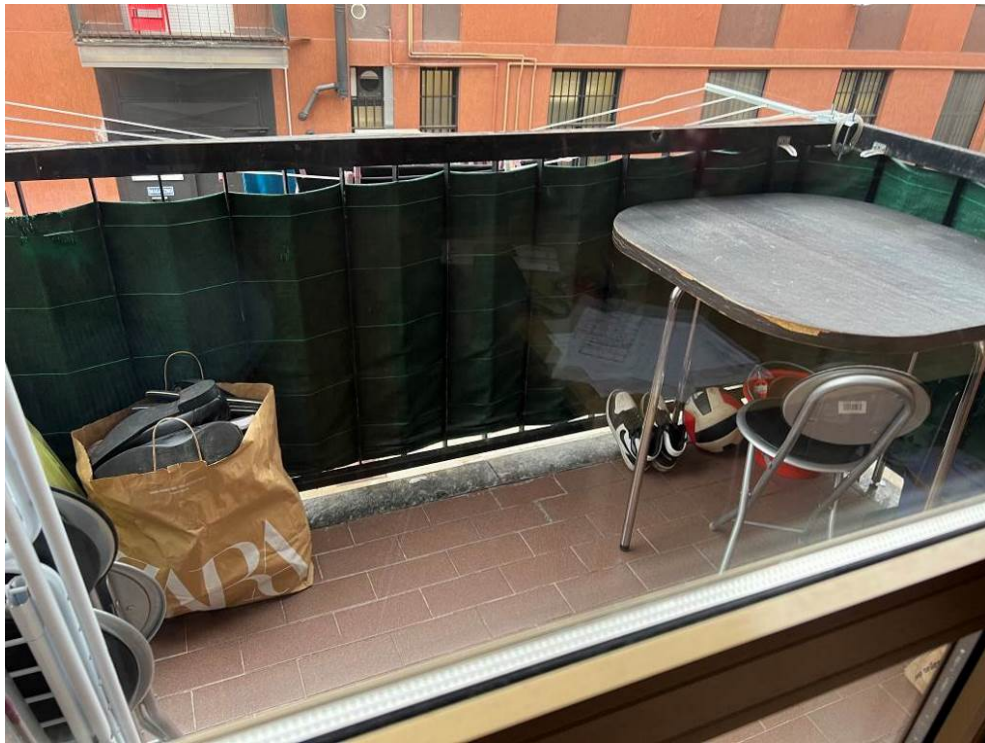
Fotografia n. 13 – Vista del balcone a servizio del locale soggiorno

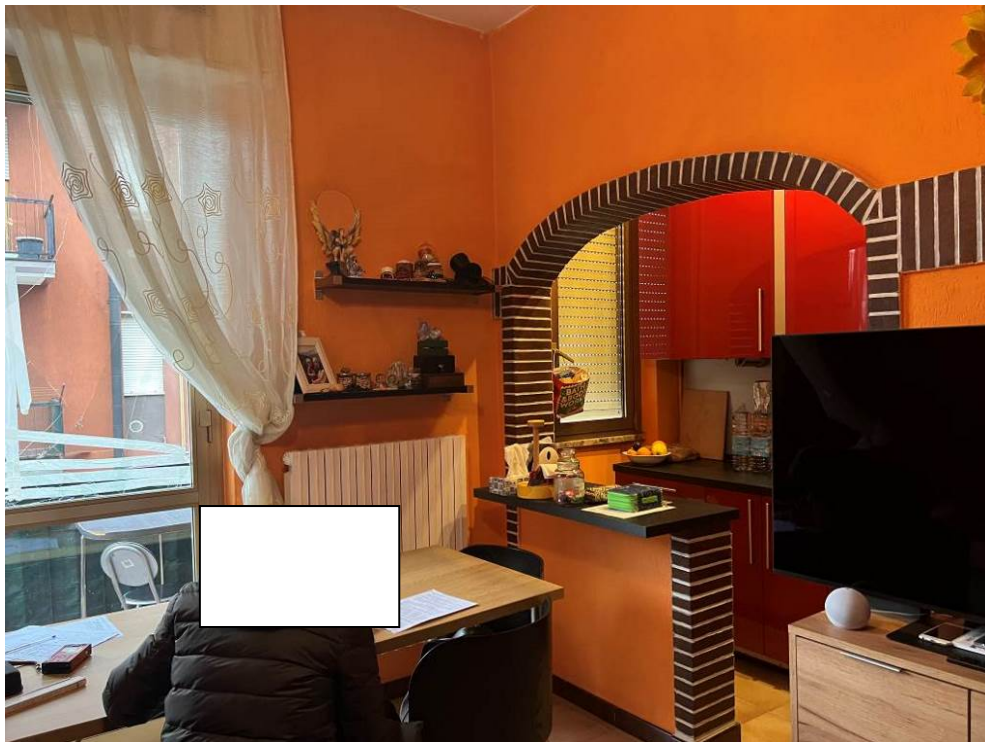
Fotografia n. 14 – Vista dell'angolo cottura, con particolare dell'arco con muretto

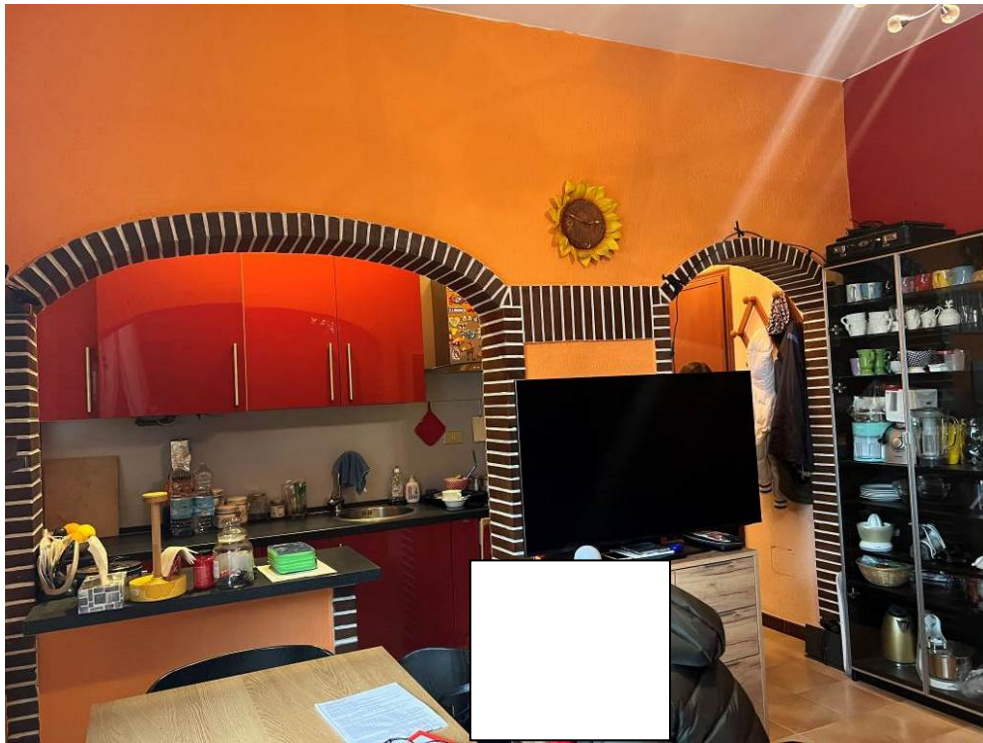
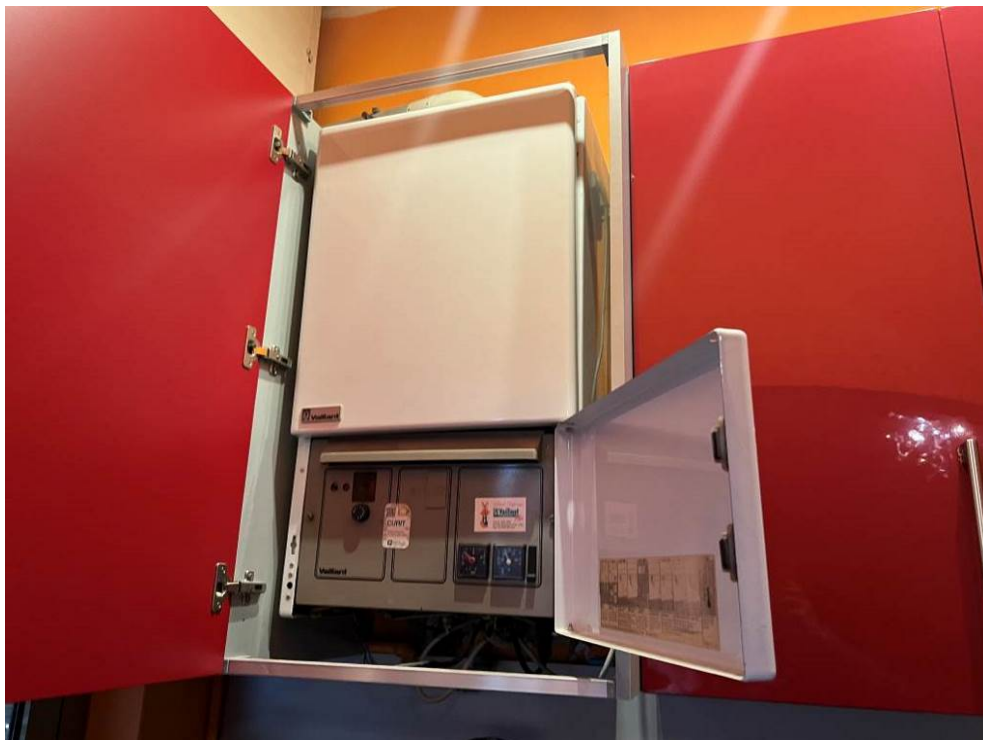
Fotografie n. 15/16 – Vista dal soggiorno dell'angolo cottura e dell'ingresso/disimpegno, con particolare dei due archi e della caldaia a gas (localizzata nell'angolo cottura)

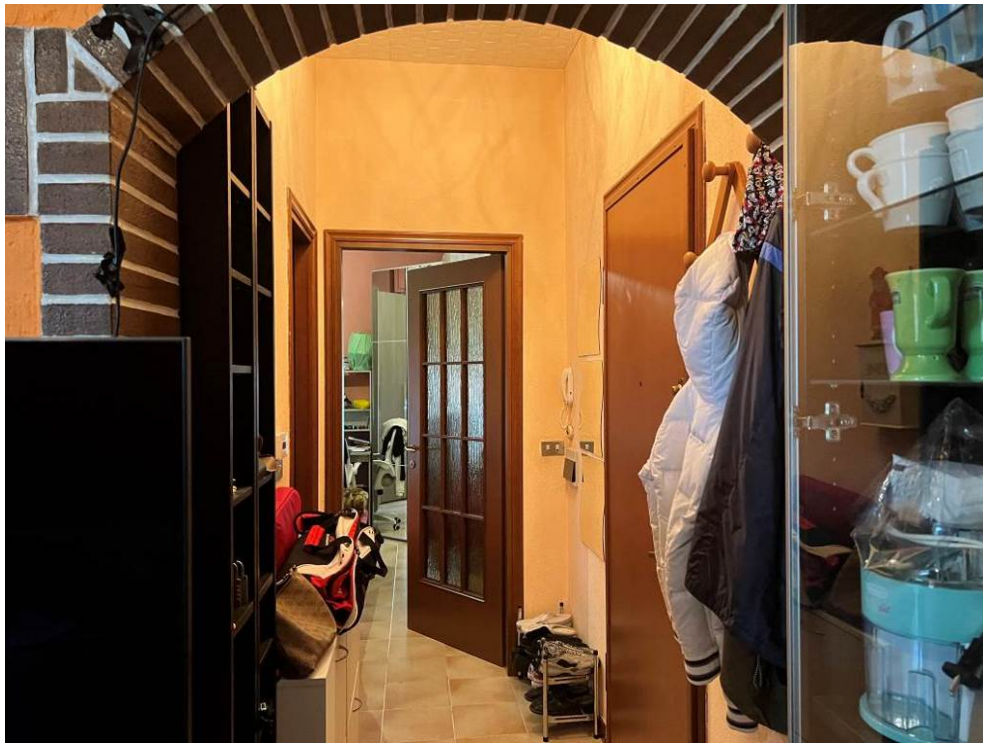
Fotografia n. 17 – Vista del locale ingresso/disimpegno verso il locale camera da letto

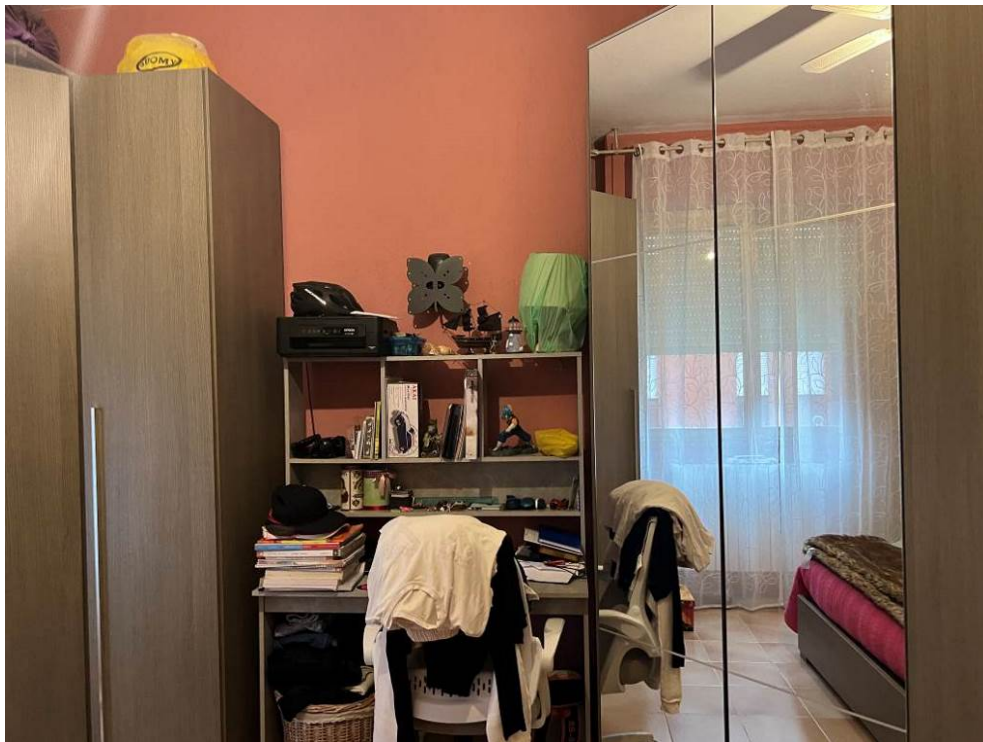
Fotografia n. 18 – Vista del locale camera da letto

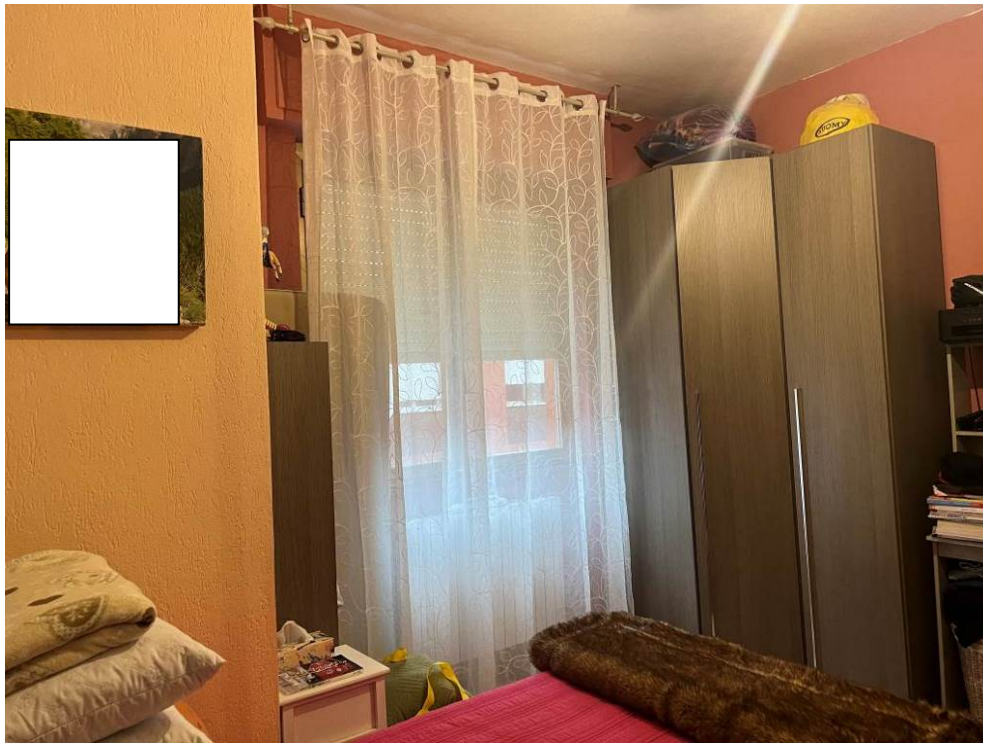
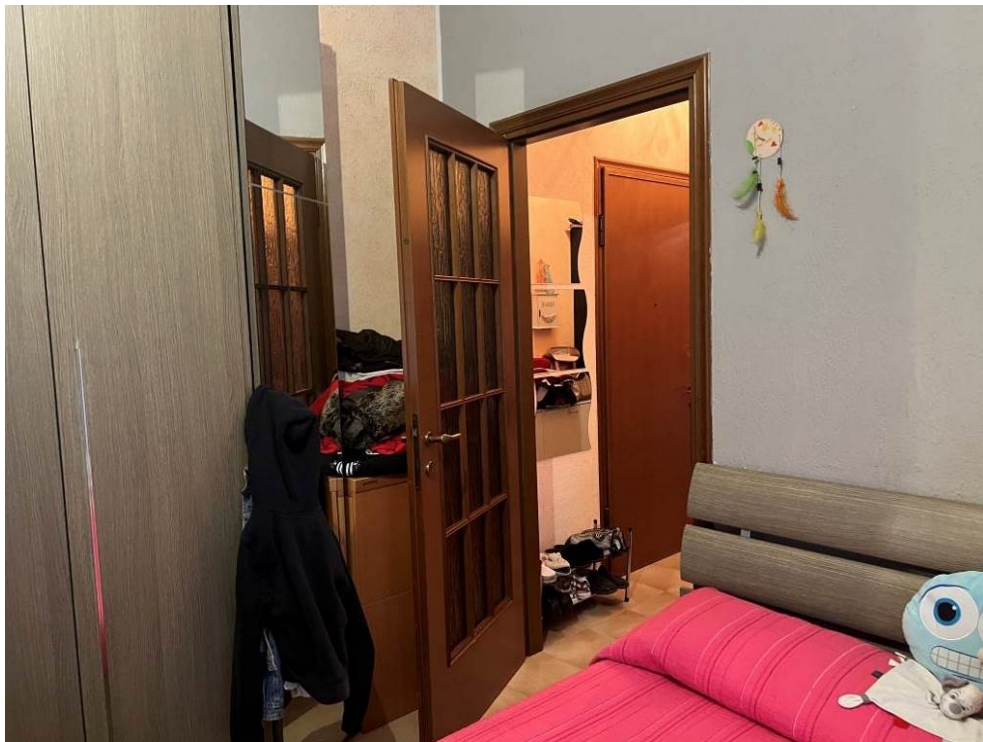
Fotografie n. 19/20 – Viste del locale camera da letto

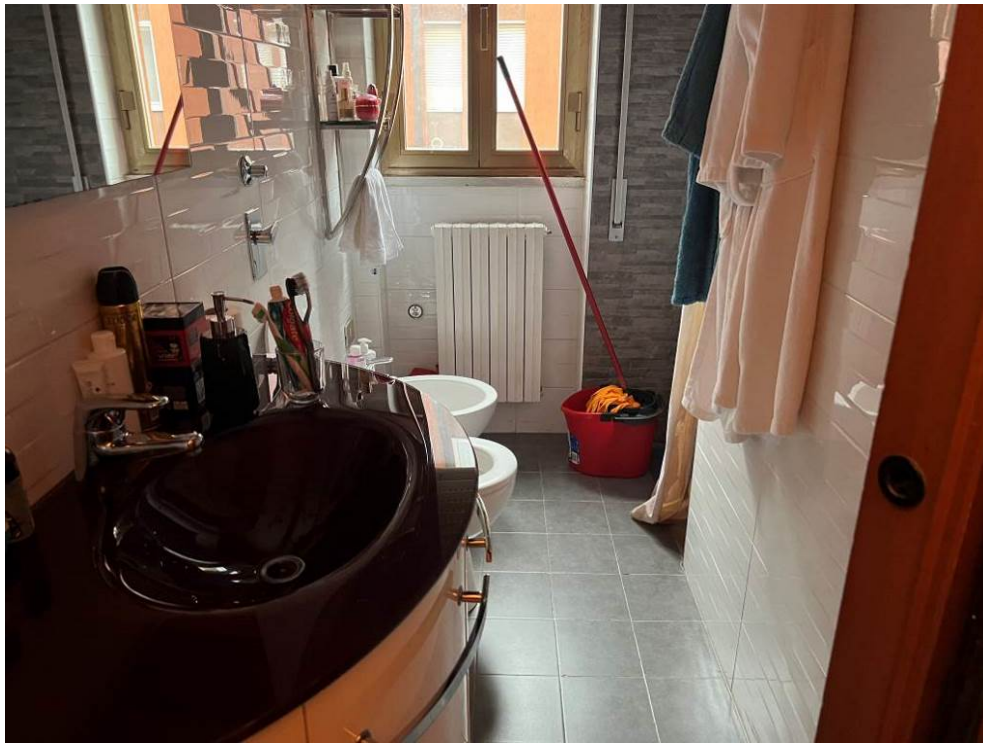
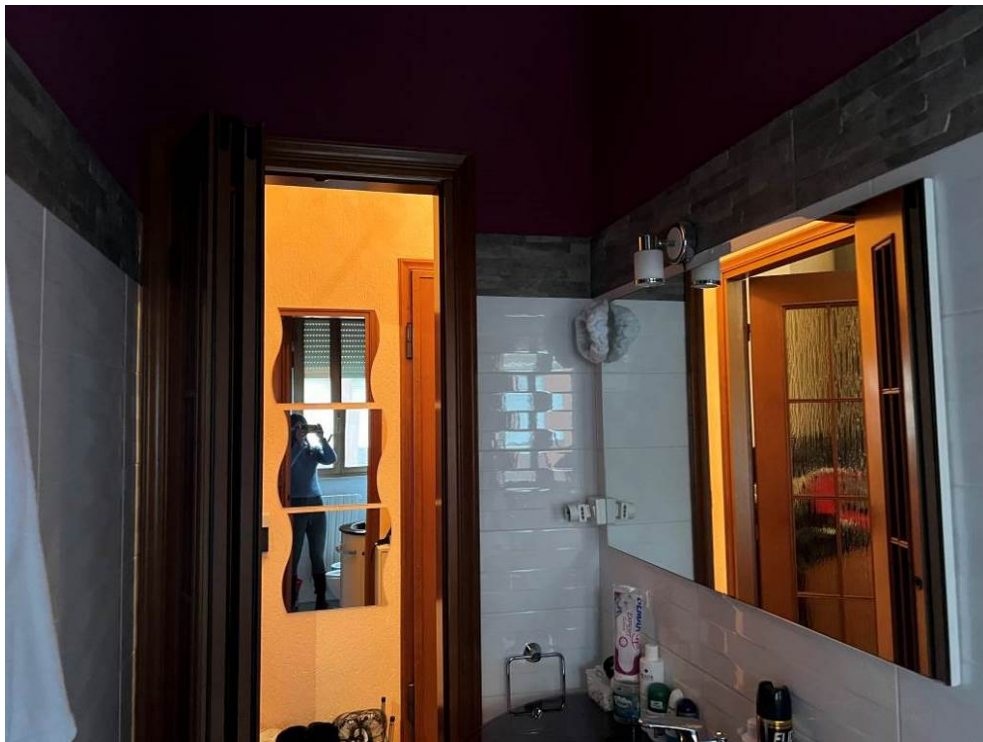
Fotografie n. 21/22 – Viste del locale bagno

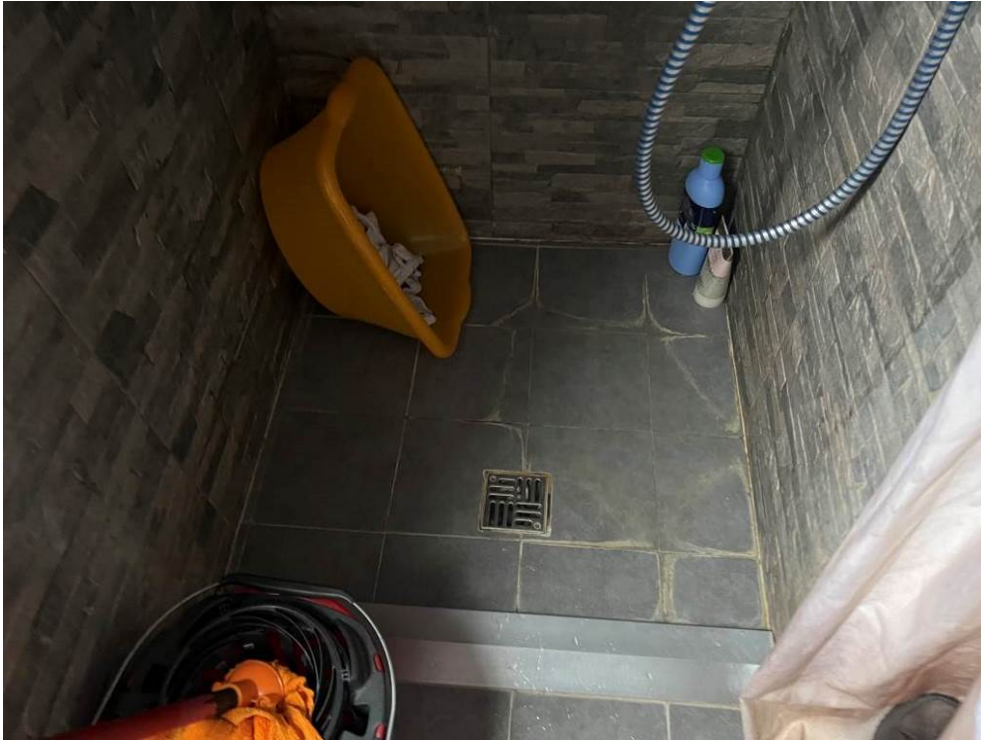
Fotografia n. 23 – Locale bagno: particolare della nicchia, dentro la quale è stata realizzata la doccia

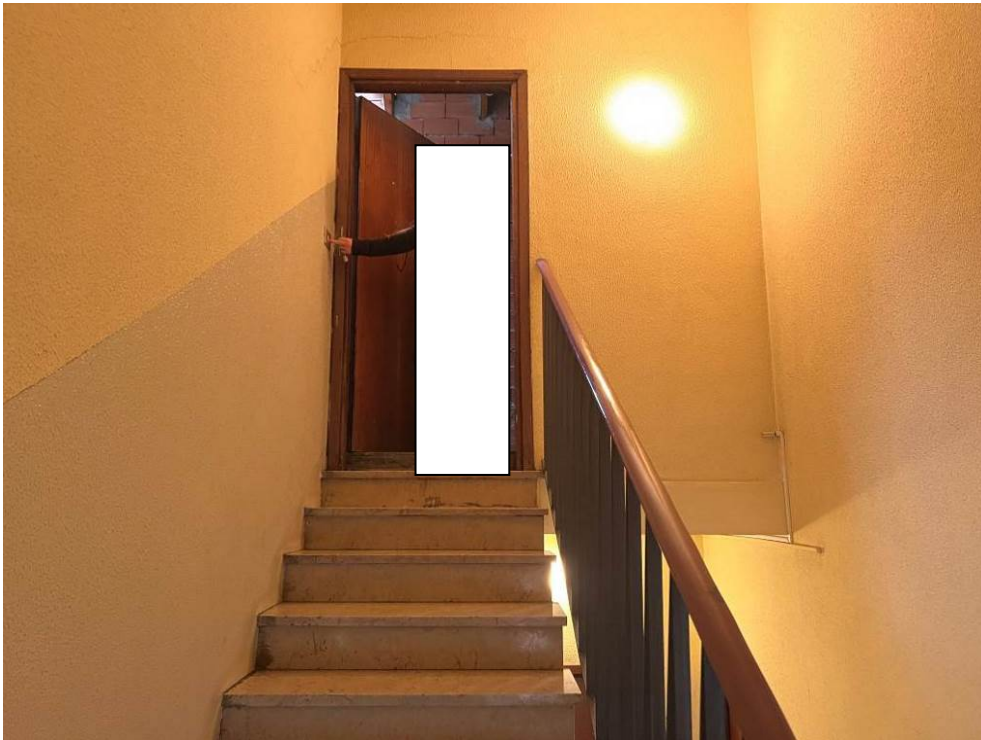
Fotografia n. 24 – Vista della rampa di scale comune, che conduce al vano di solaio oggetto della procedura

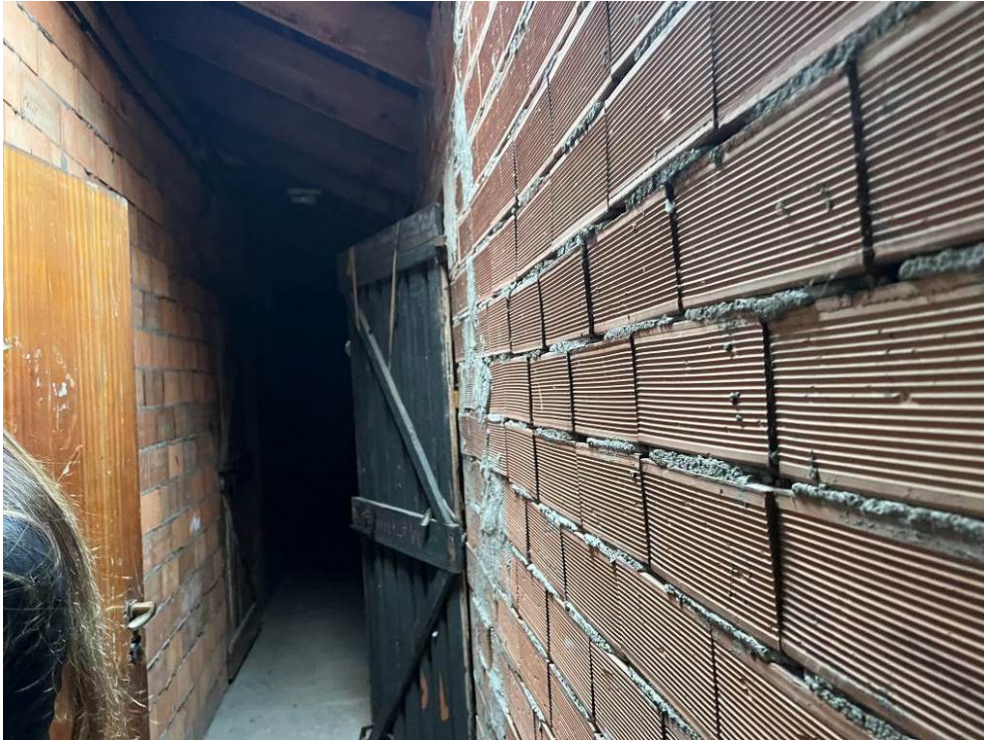
Fotografia n. 25 – Vista del corridoio comune, dal quale si accede al vano di solaio oggetto della procedura

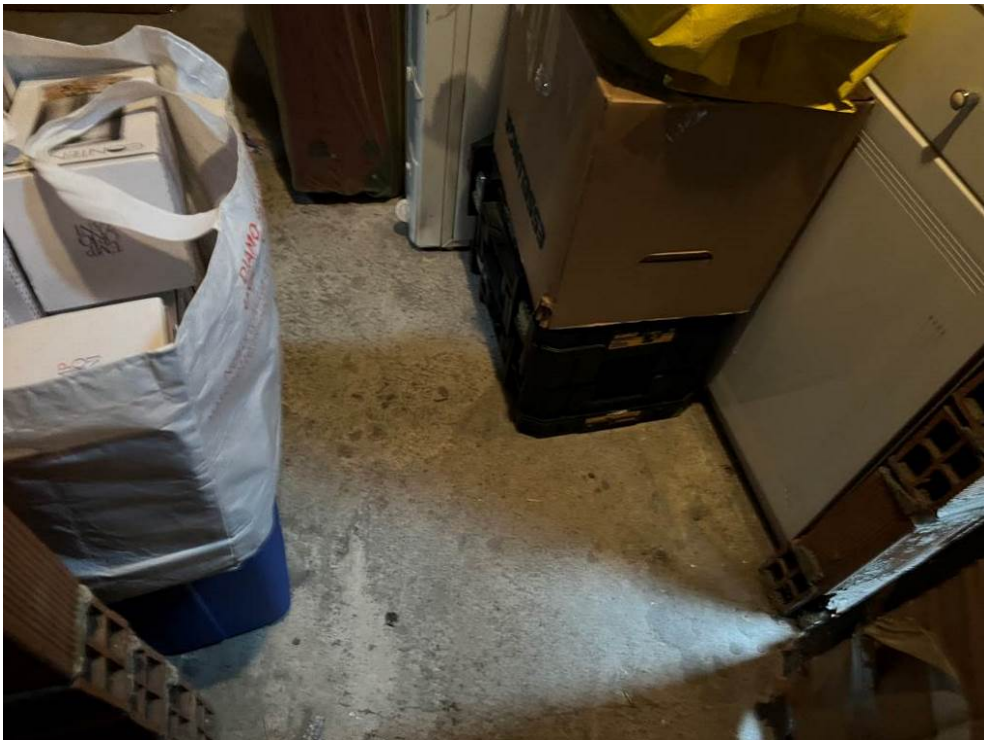
Fotografia n. 26 – Vista dell'interno del vano di solaio oggetto della procedura, con particolare della pavimentazione

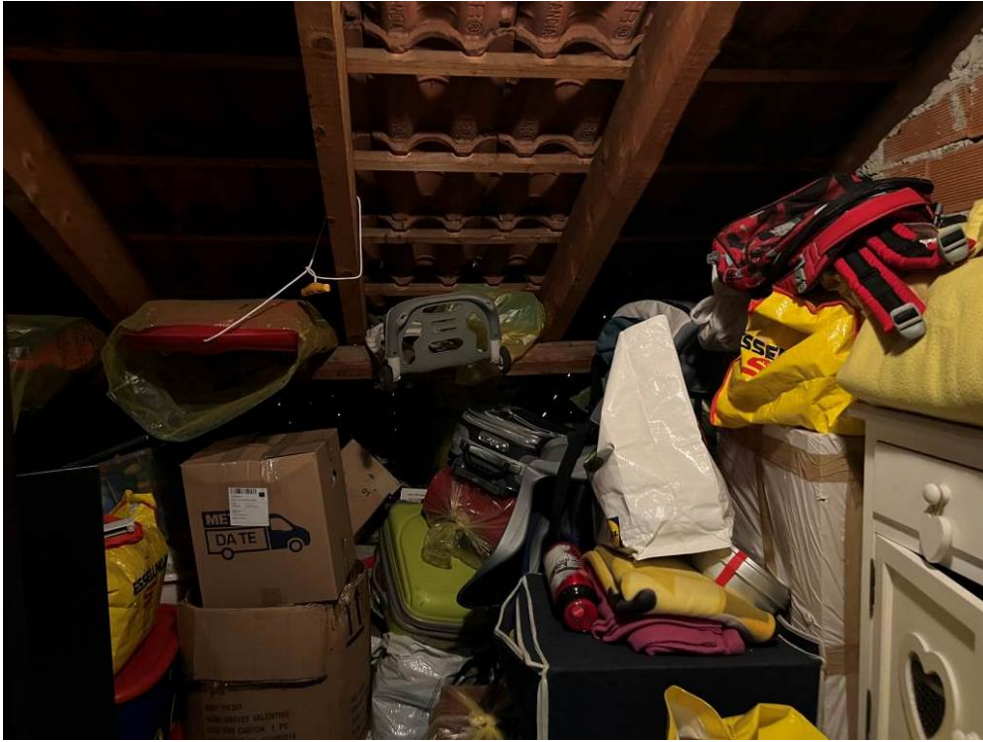
Fotografia n. 27 – Vista dell'interno del vano di solaio oggetto della procedura, con particolare della copertura
