**Allegato A. Rilievo fotografico.**

**Il fabbricato.**

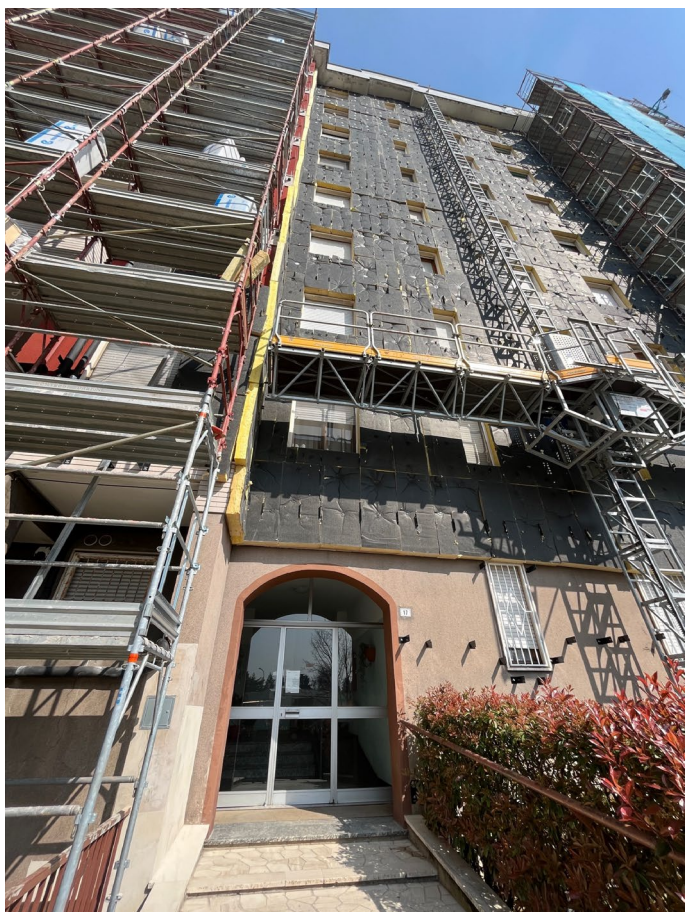
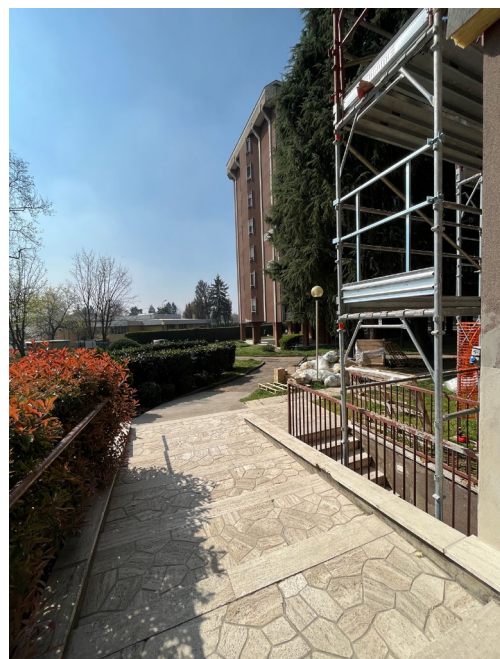
**Immagini 1 e 2.** Vista del fabbricato dal giardino comune e vista dall'ingresso alla scala verso il giardino; le facciate sono interessate da lavori di cappotto termico per l'efficientamento energetico. Le rampe a salire dal giardino non sono provviste di ausilio per l'eliminazione delle barriere architettoniche.

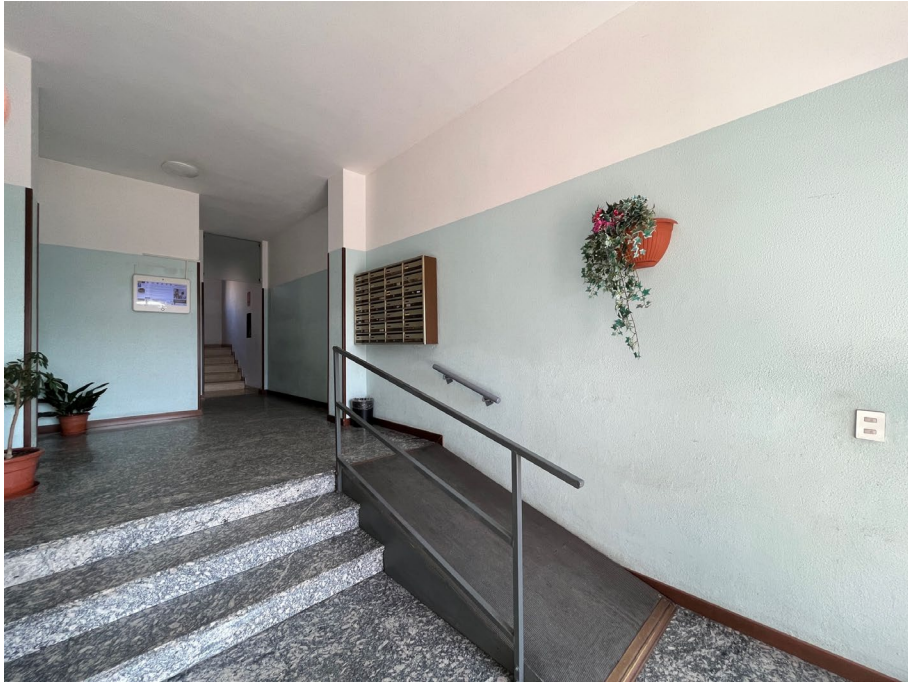
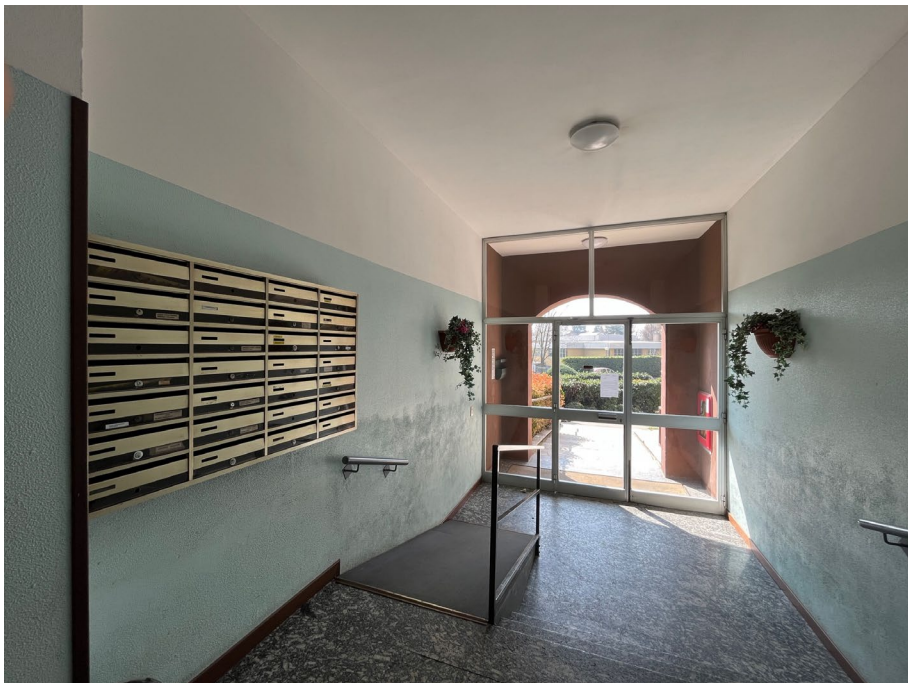
Immagini 3 e 4. L'androne comune. La scala a salire è dotata di rampa.

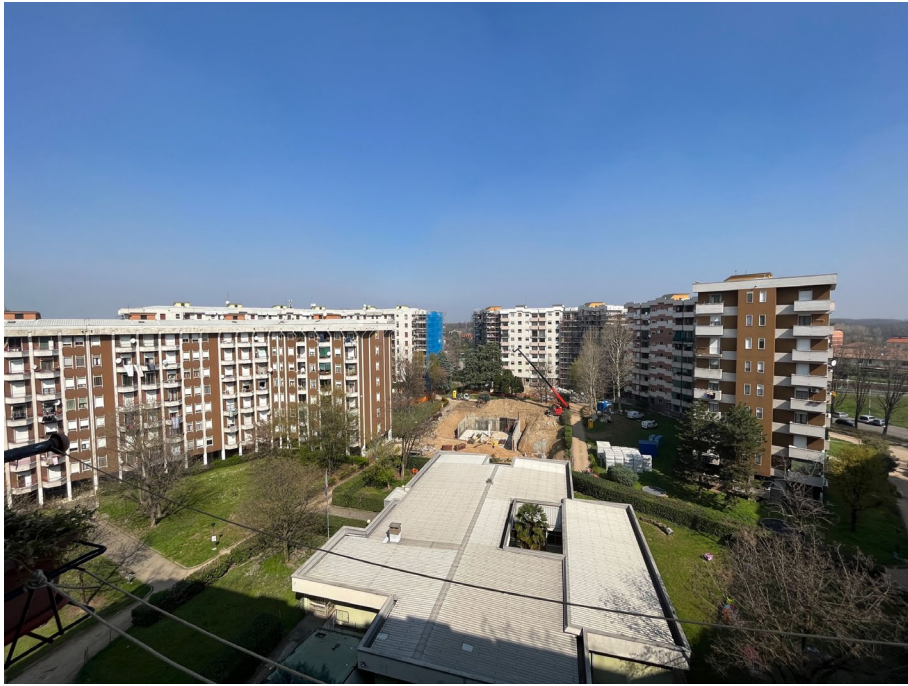
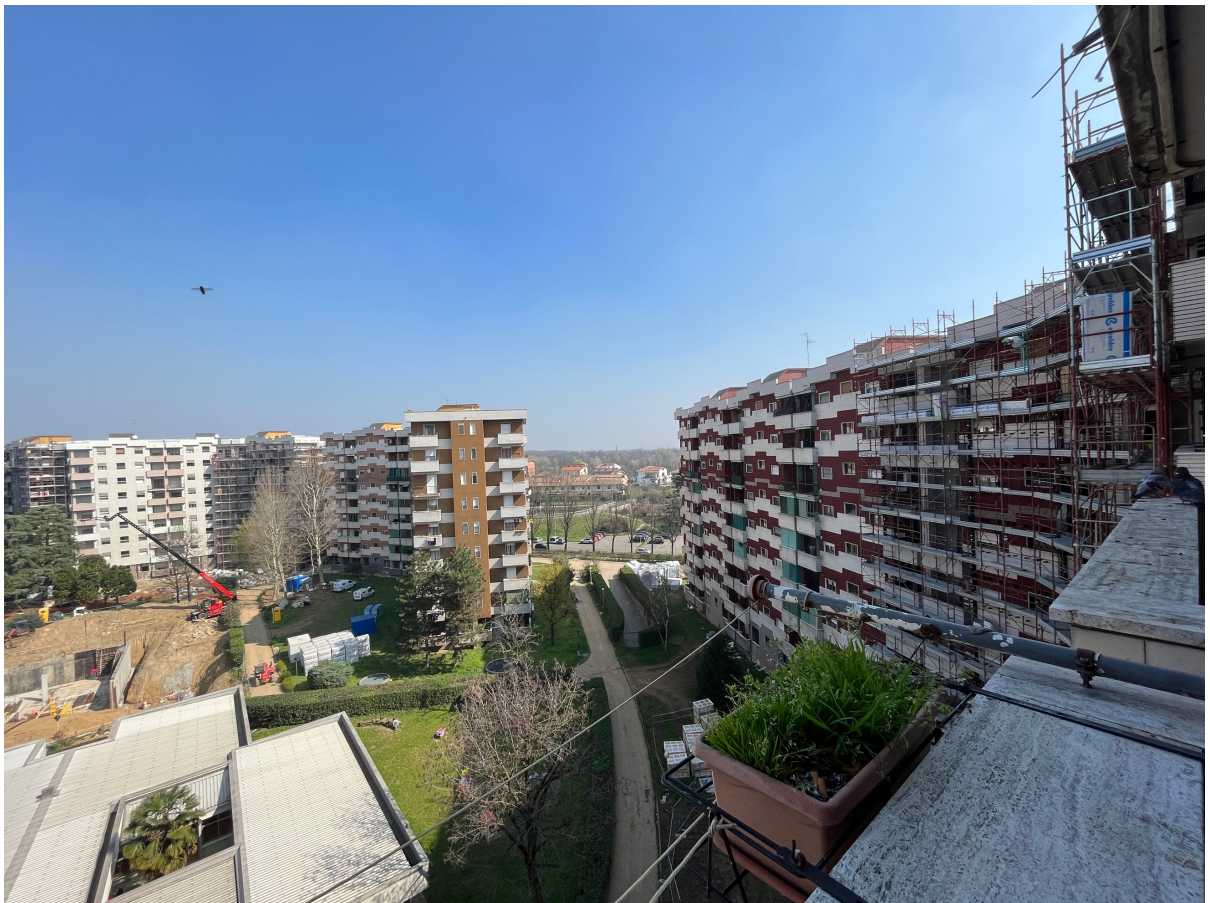
**Immagini 13 e 14.** Vista del giardino condominiale tra i diversi fabbricati attualmente interessato dai lavori di efficientamento (sostituzione centrale termica).
