TRIBUNALE DI PORDENONE

ESECUZIONE IMMOBILIARE N. 91/2020

DOCUMENTAZIONE FOTOGRAFICA DEL FABBRICATO D'ABITAZIONE SITO NEL COMUNE DI MORSANO AL TAGLIAMENTO VIA GENERALE ALVIO DELLA BIANCA N. 4 – FOGLIO 11 MAPPALE 389 CON ADIACENTI TERRENI SITI SUL FOGLIO 11 MAPPALI 390-391

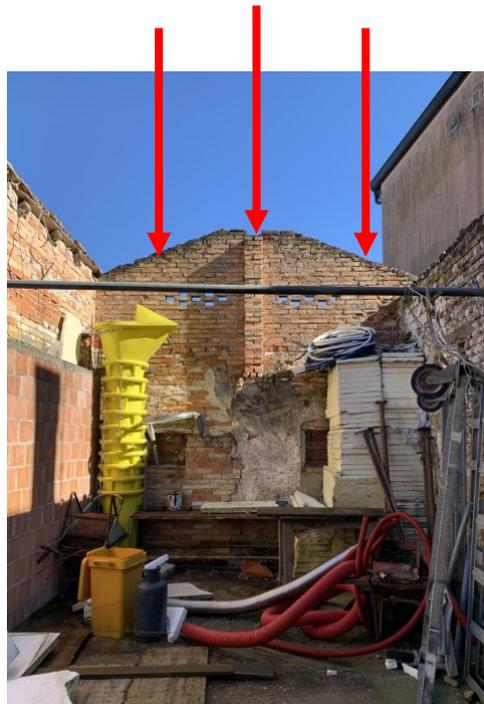
vista interna adiacenza esterna priva di copertura con opere realizzate senza titolo autorizzativo

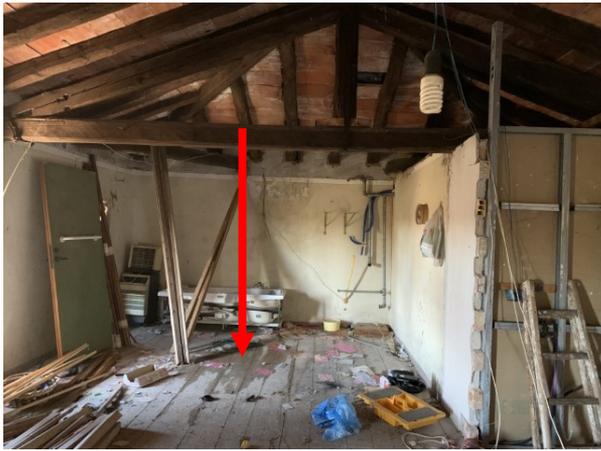
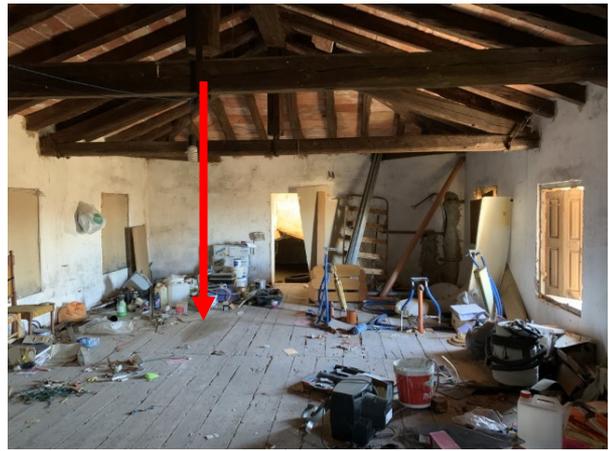
viste interne delle infiltrazione acqua proveniente dalla copertura

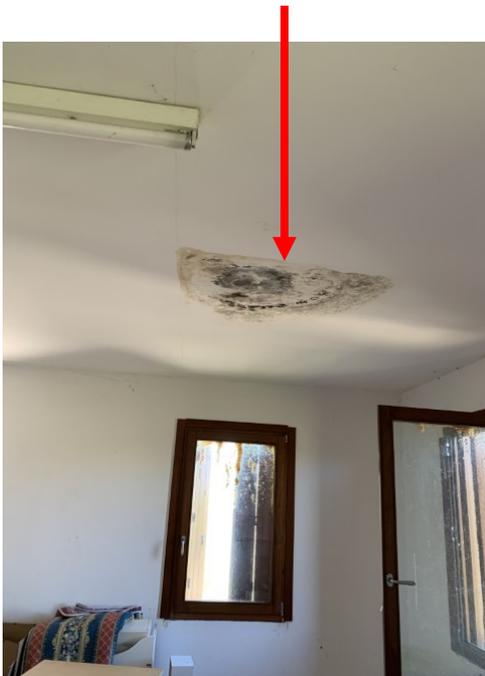
vista infiltrazione acqua proveniente dal secondo piano nel locale "camera"

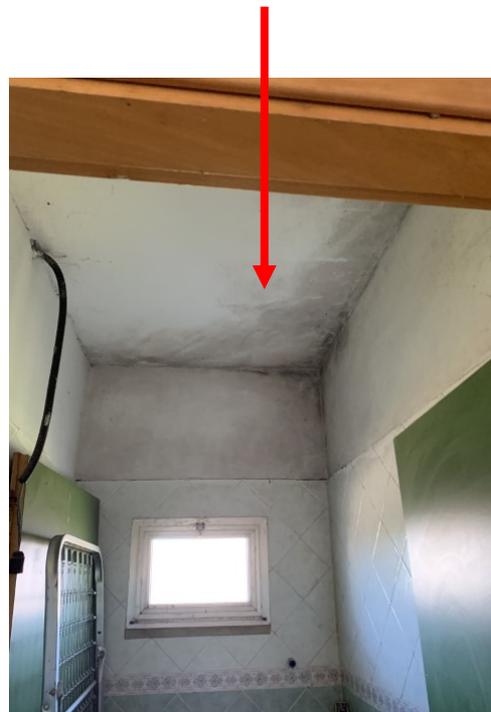
vista interna di muffa presente nel locale bagno

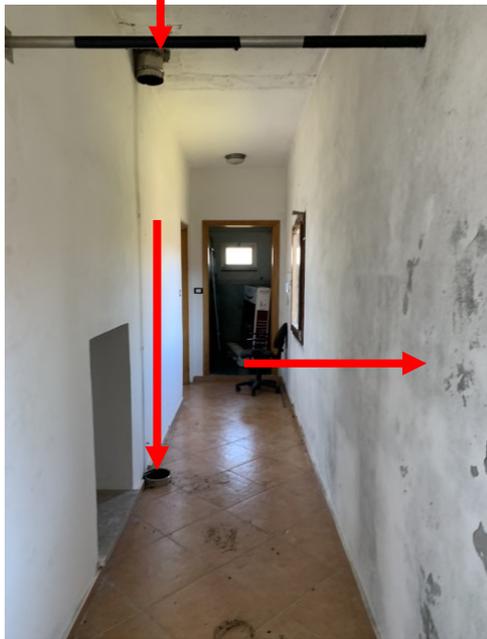
vista interna di umidità nella muratura e mancanza del camino nel disimpegno

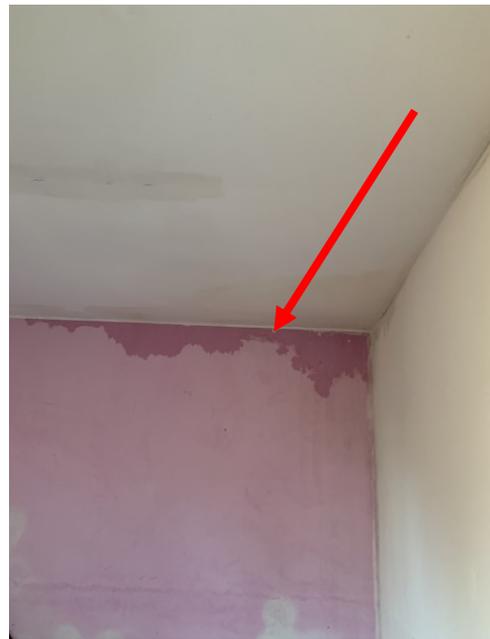
vista interna infiltrazione acqua proveniente dal secondo piano nel locale camera

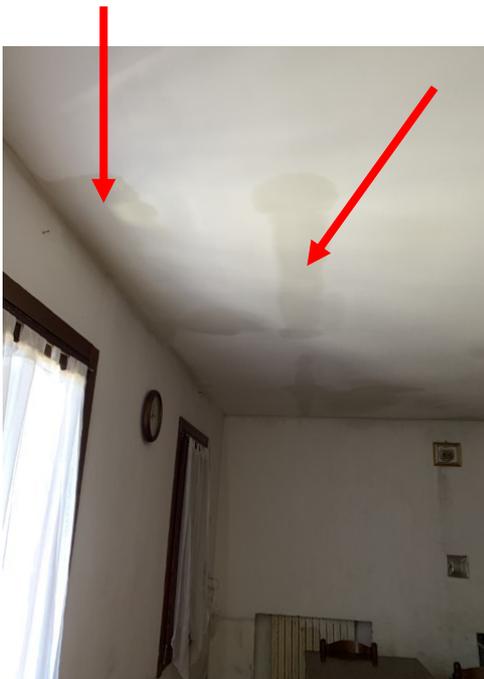
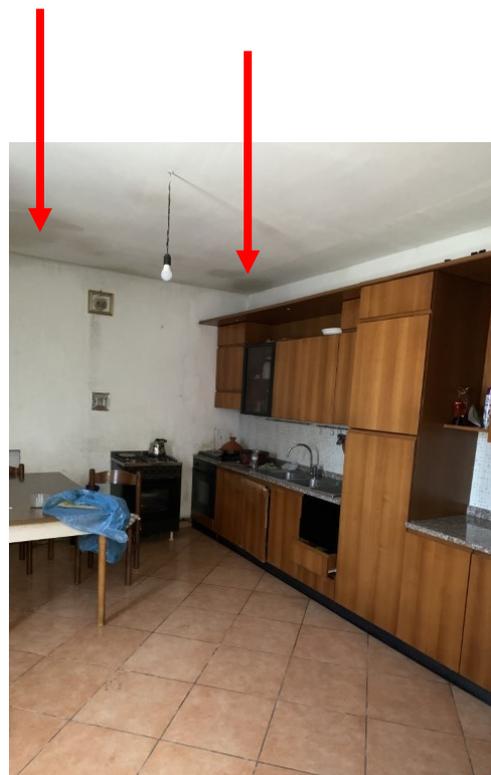
viste interne infiltrazione acqua proveniente dal primo piano nel locale cucina

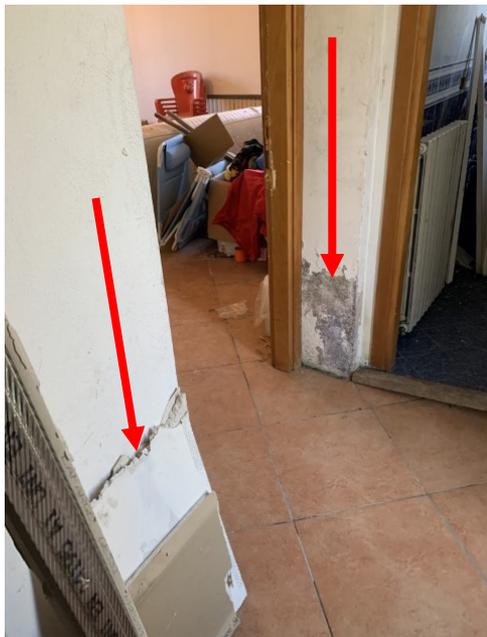
vista umidità di risalita di risalita
nel disimpegno al piano terra

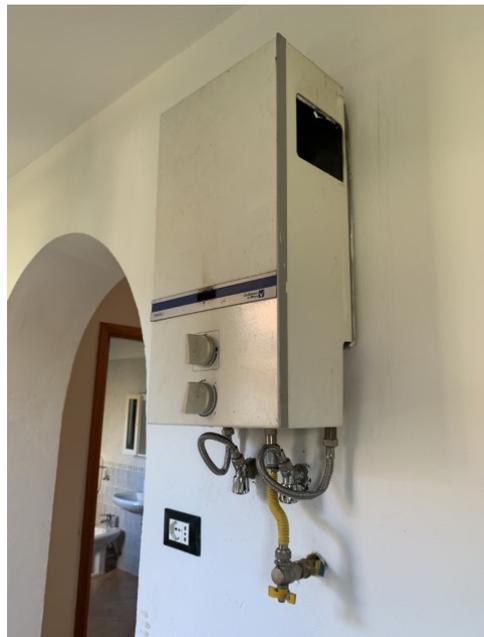
vista vetusto scaldabagno al piano terra

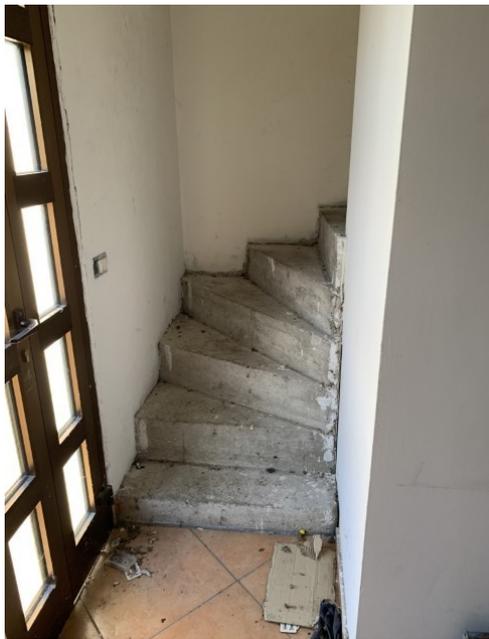
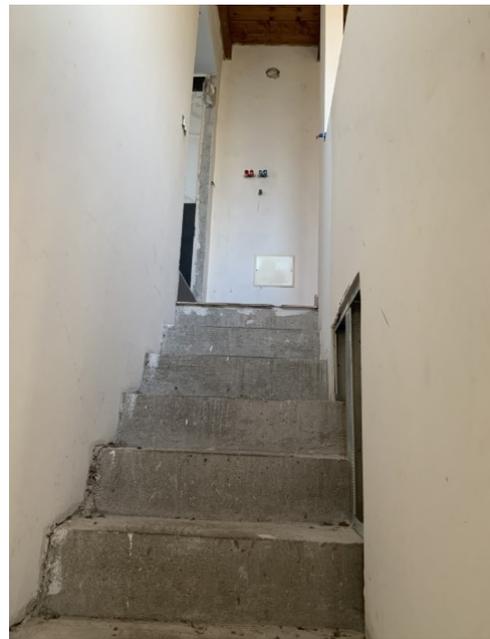
viste scala interna non autorizzata in difformità dalle vigenti normative
