ALLEGATO N° 2.0.8

ALLEGATO N° 2.1.4

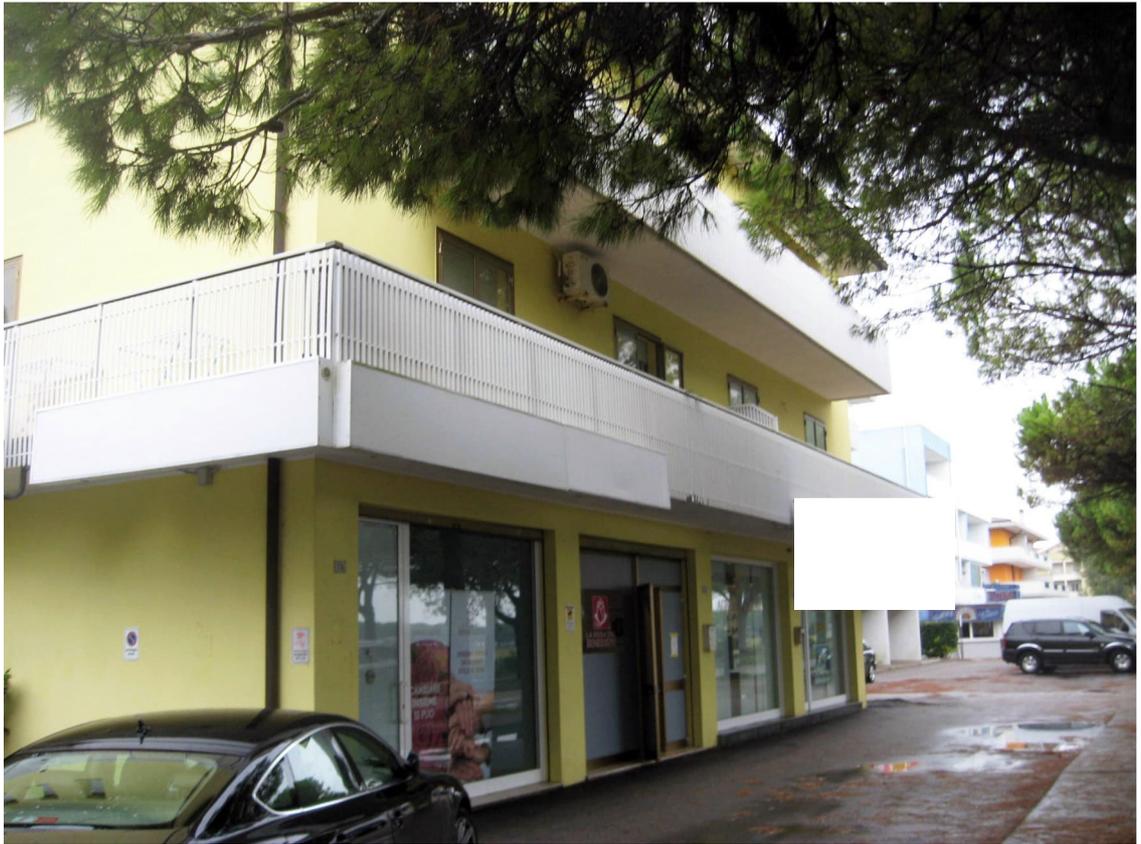
Condominio visto da sud-est

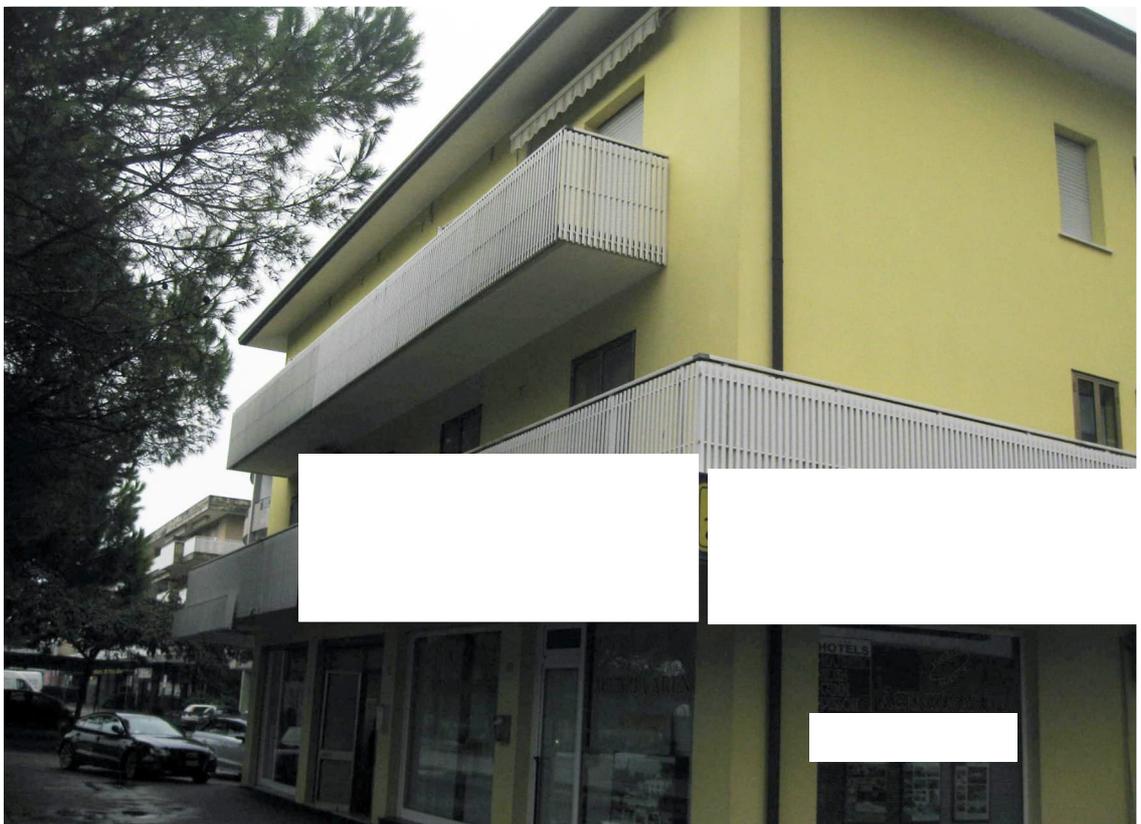
Condominio visto da nord-est

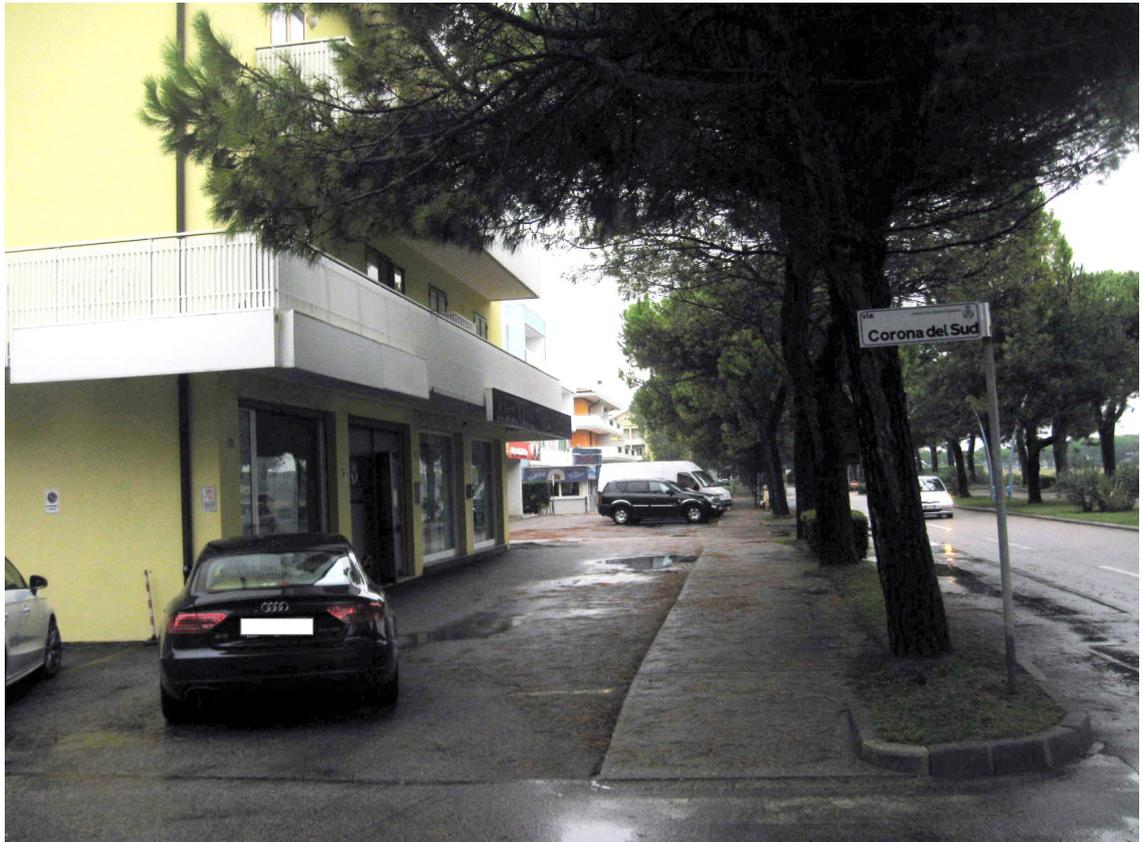
Primo accesso carraio su Via Corona del Sud

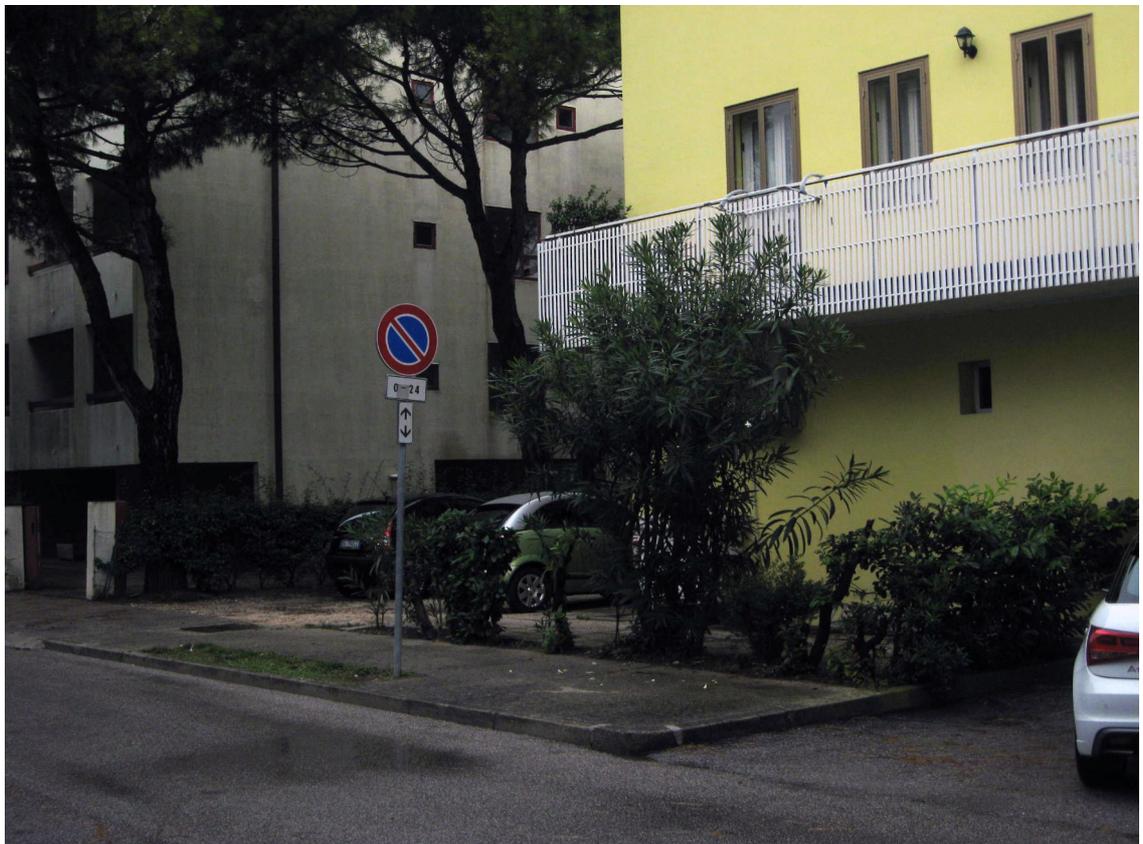
Secondo accesso carraio su Via Corona del Sud

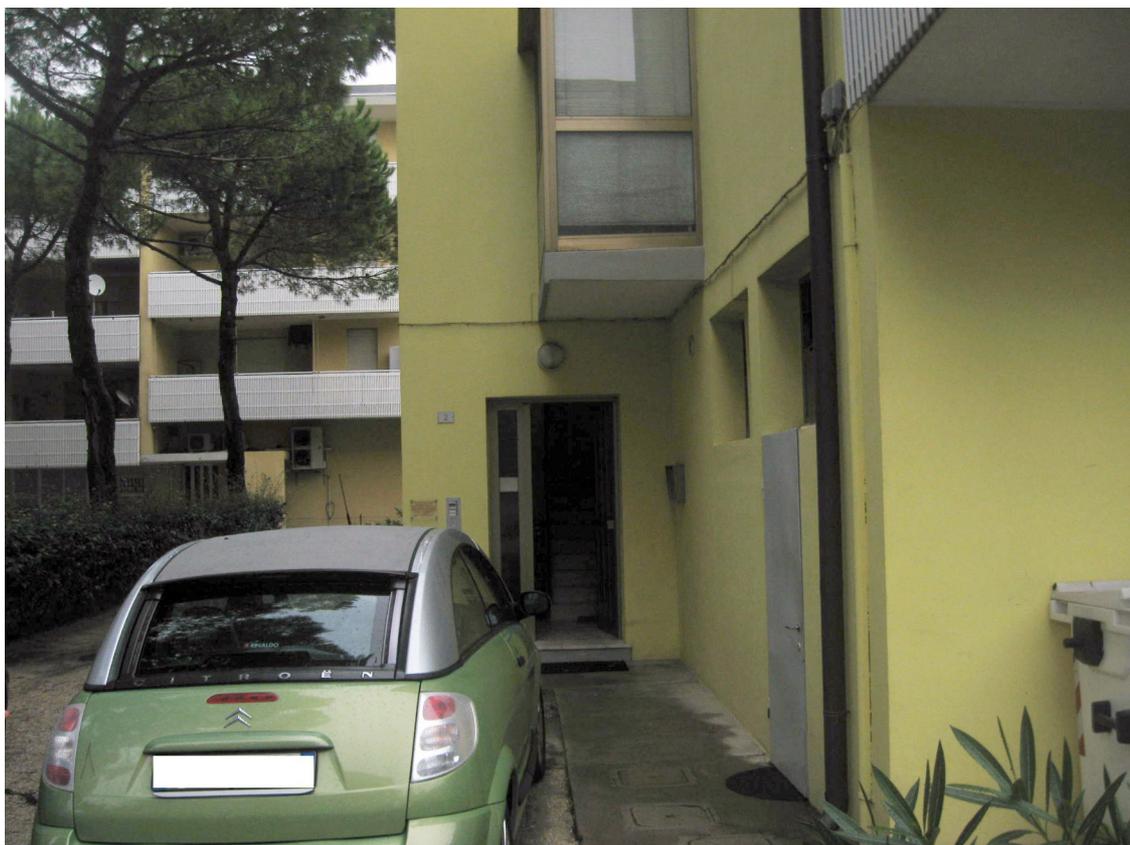
Accesso al vano scale

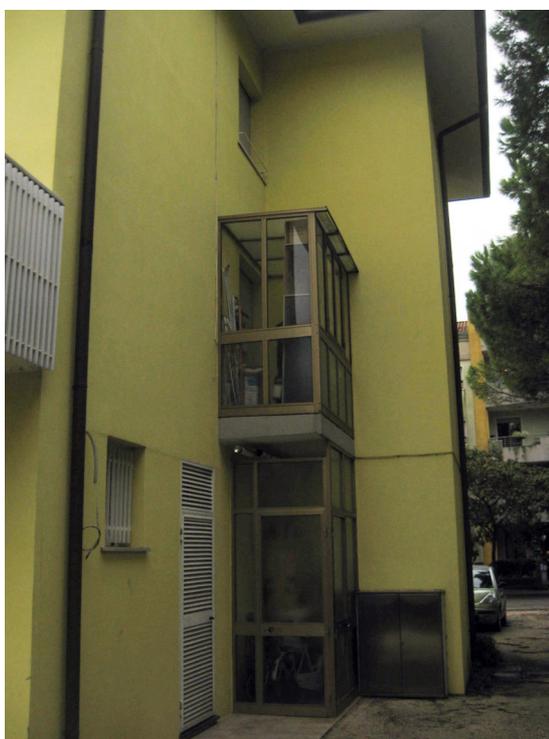
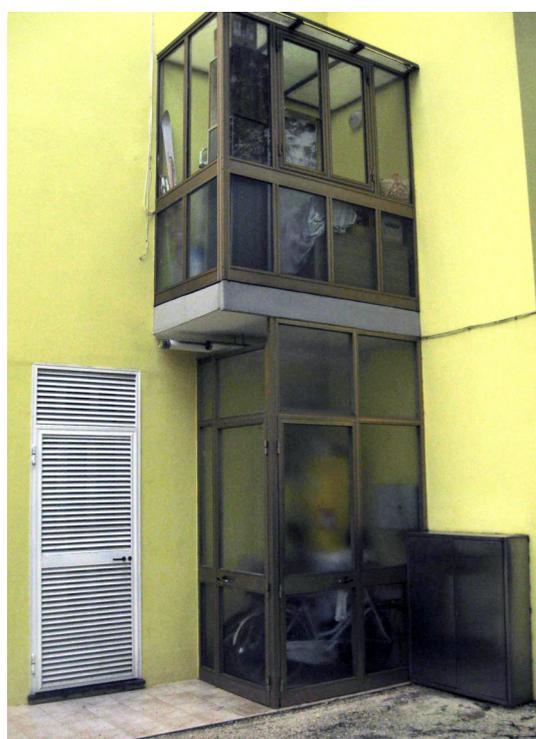
Particolare dei manufatti privi di concessione edilizia posti sul lato ovest dell'edificio

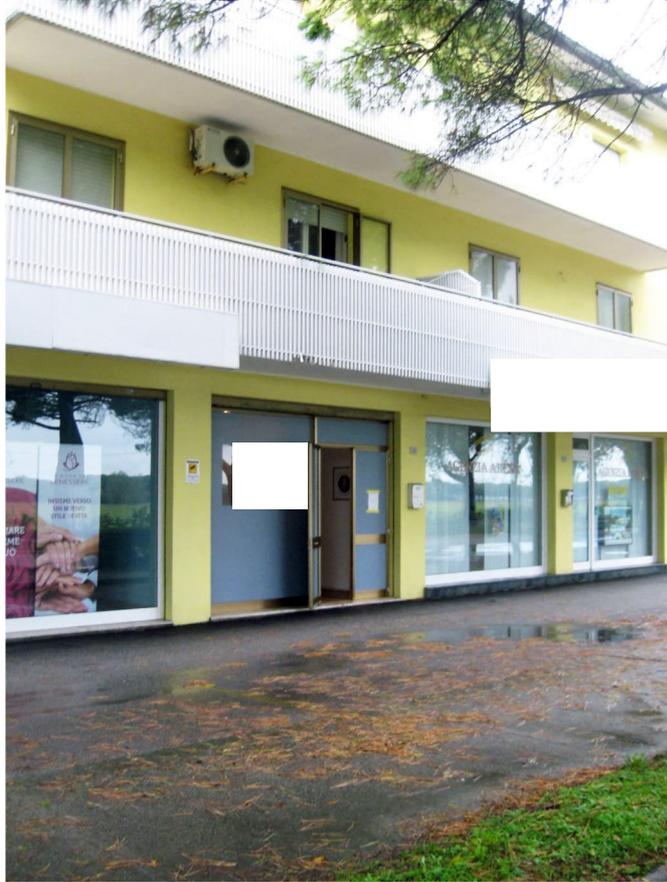
Accesso all'immobile staggito

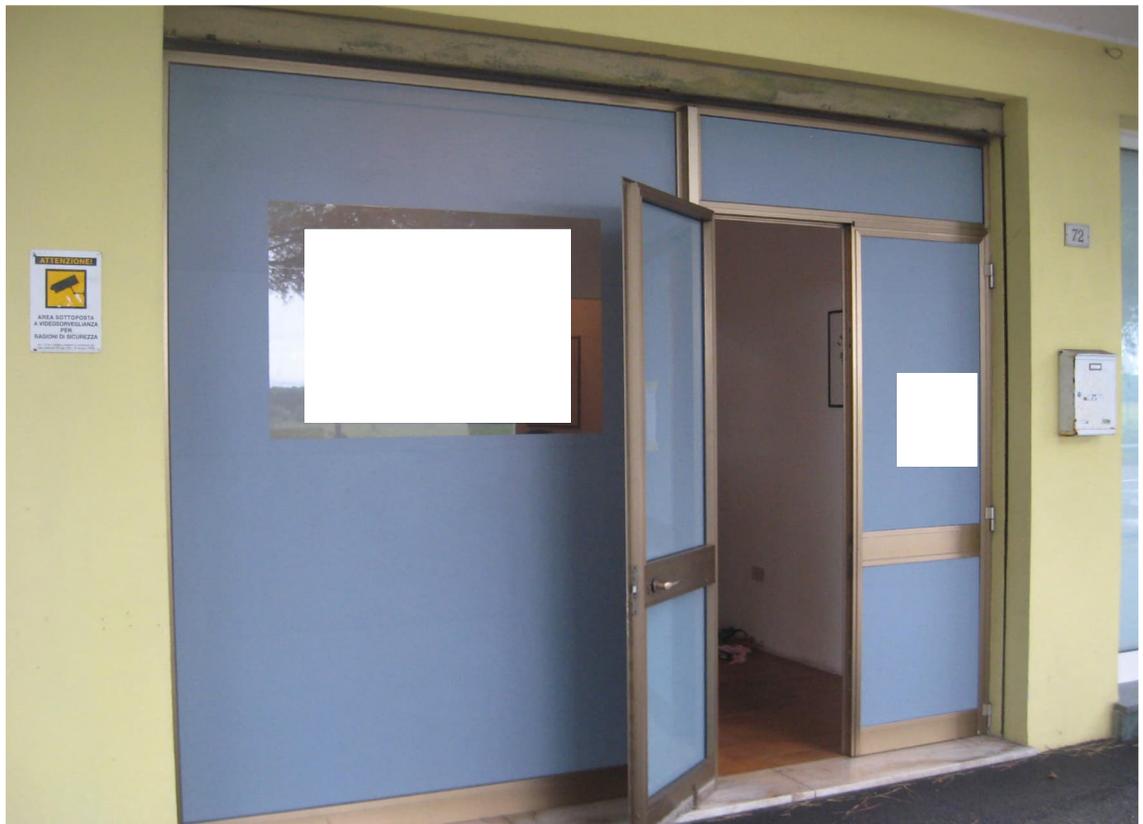
Particolare dell'accesso all'immobile staggito

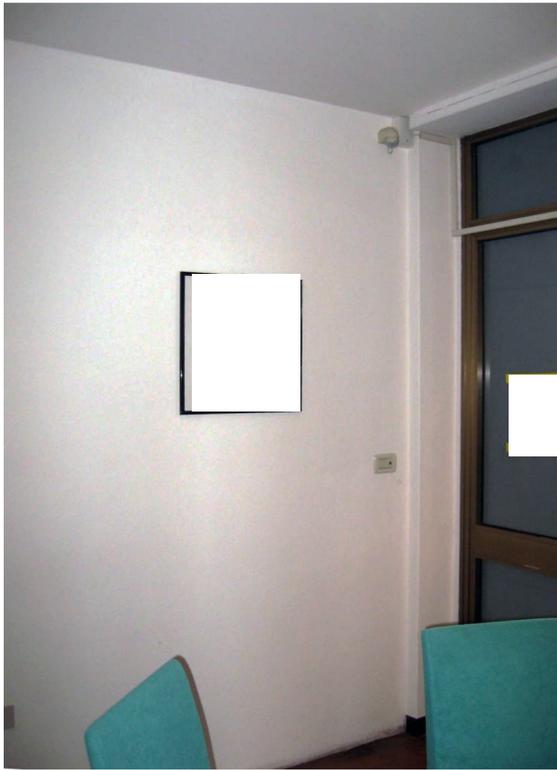
Il locale di ingresso

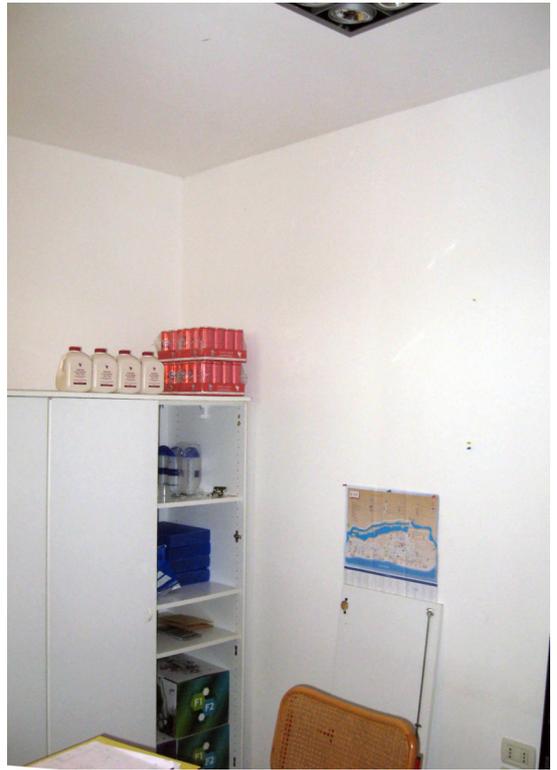
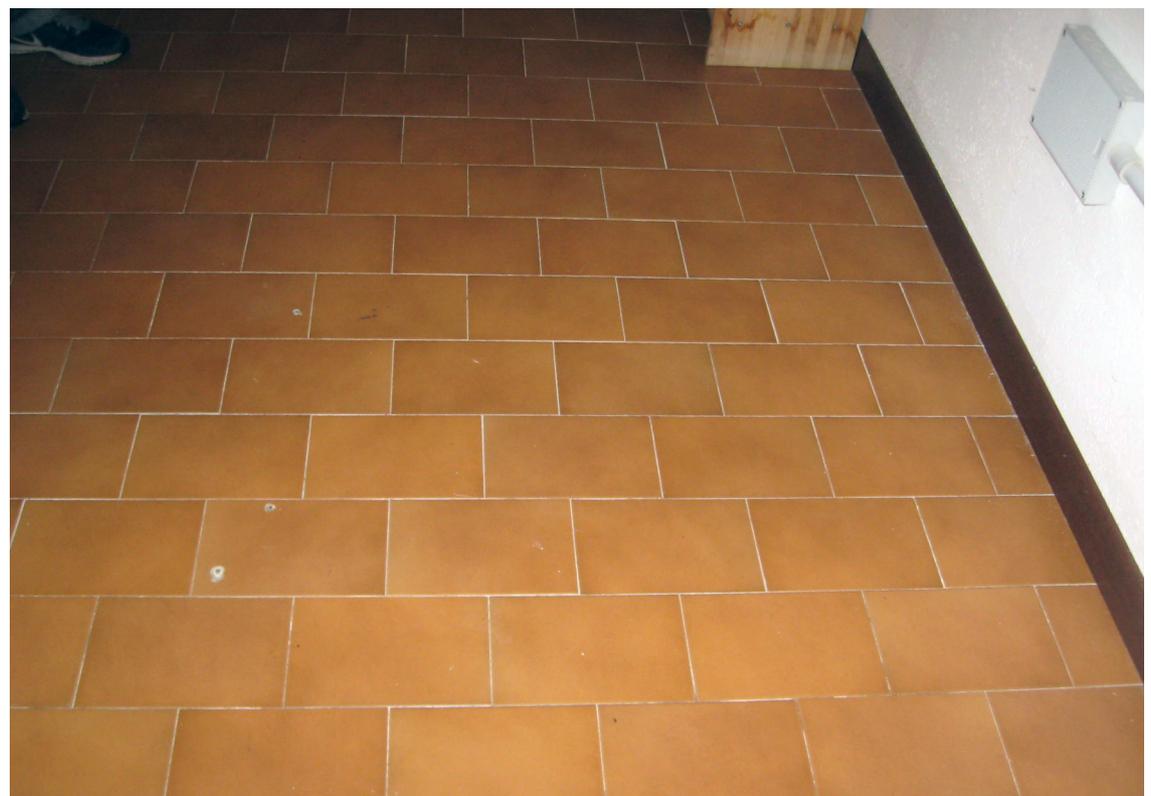
Particolare della pavimentazione dei locali

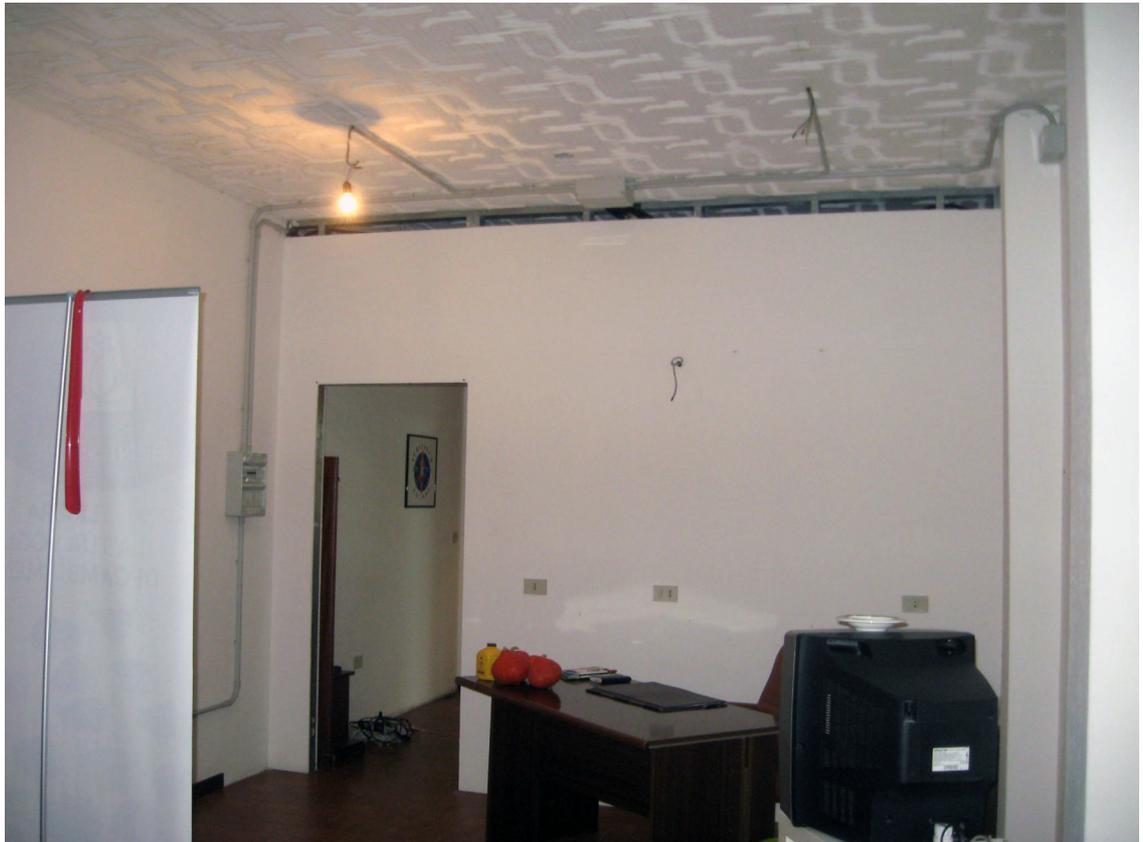
Il vano posteriore con l'accesso al vano di ingresso

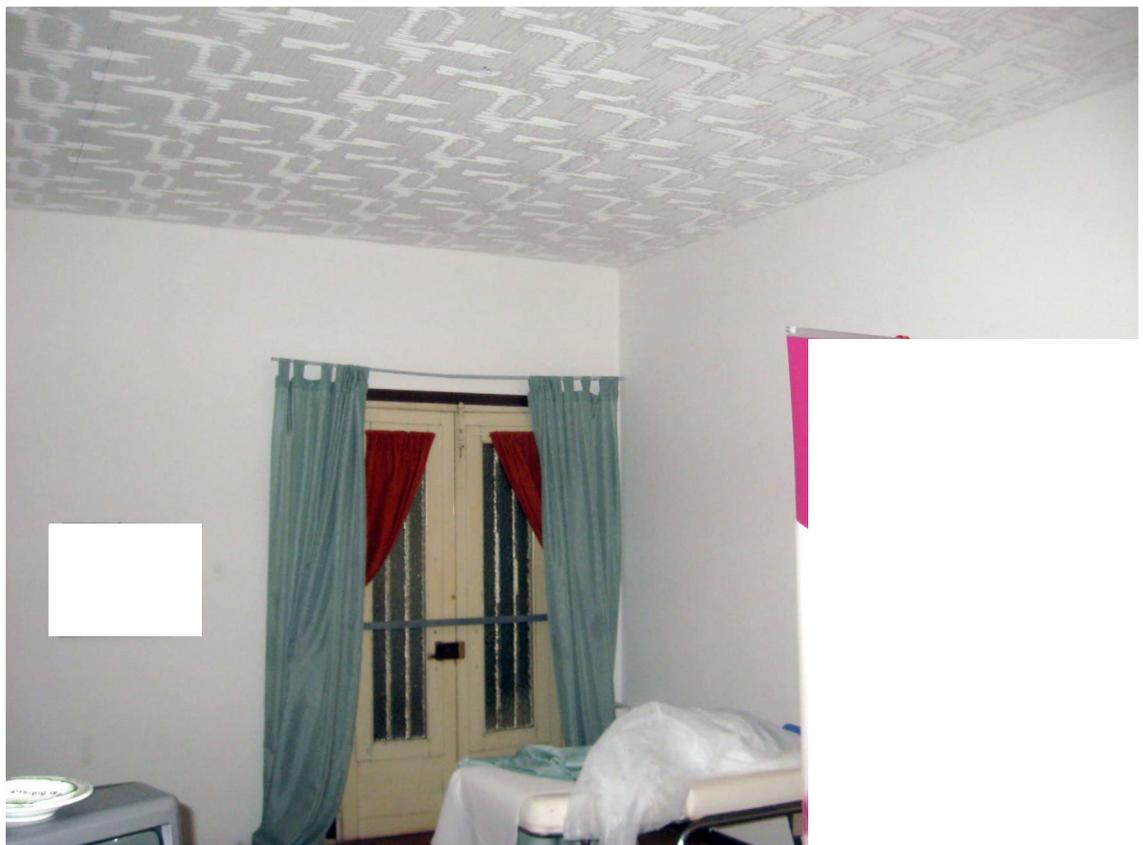
L'accesso al vano scale del condominio

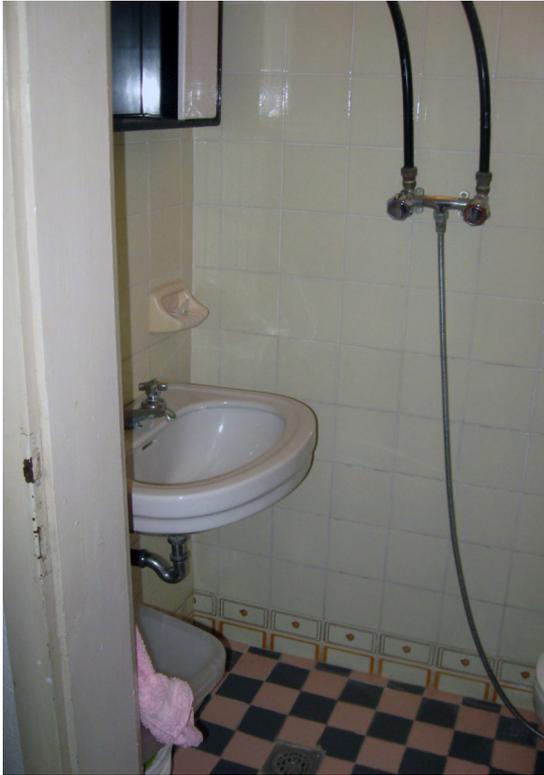
Il bagno di servizio con il lavabo e il vaso a sedere

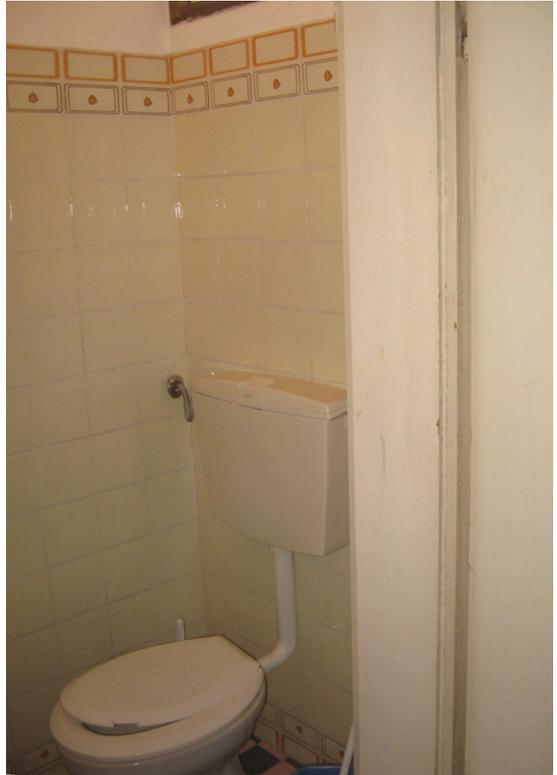
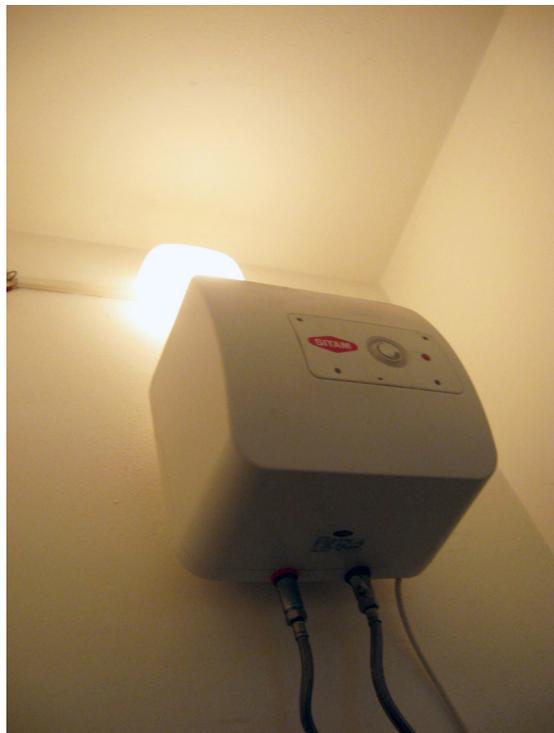
Particolare del boiler installato all'interno del bagno
