ALLEGATO N° 2.0.8

ALLEGATO N° 2.2.4

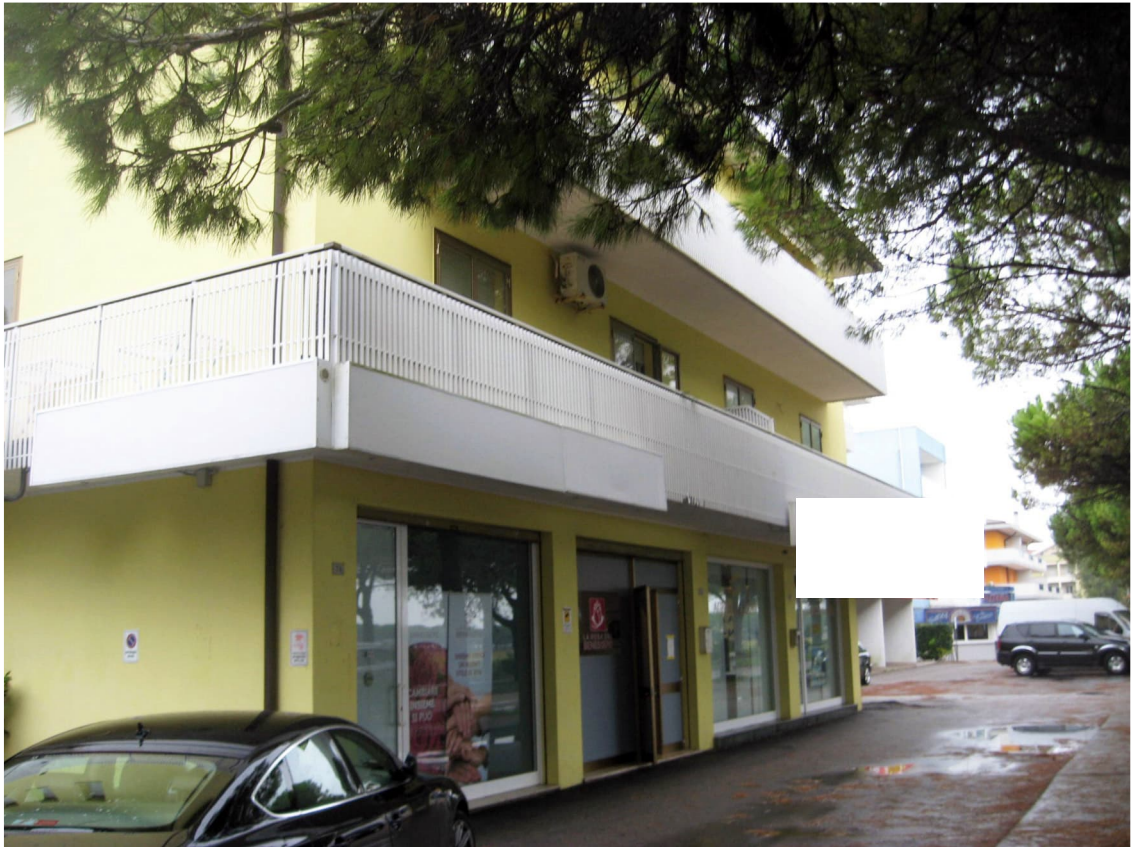
Condominio visto da sud-est

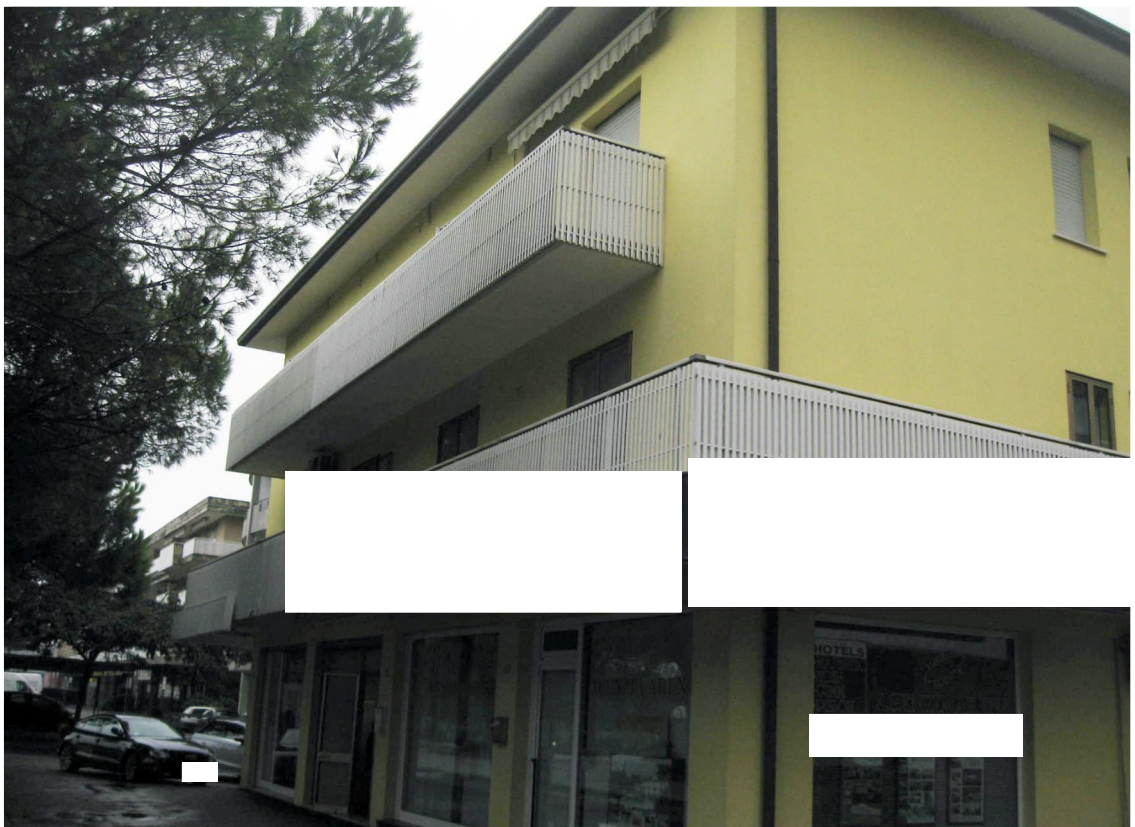
Condominio visto da nord-est

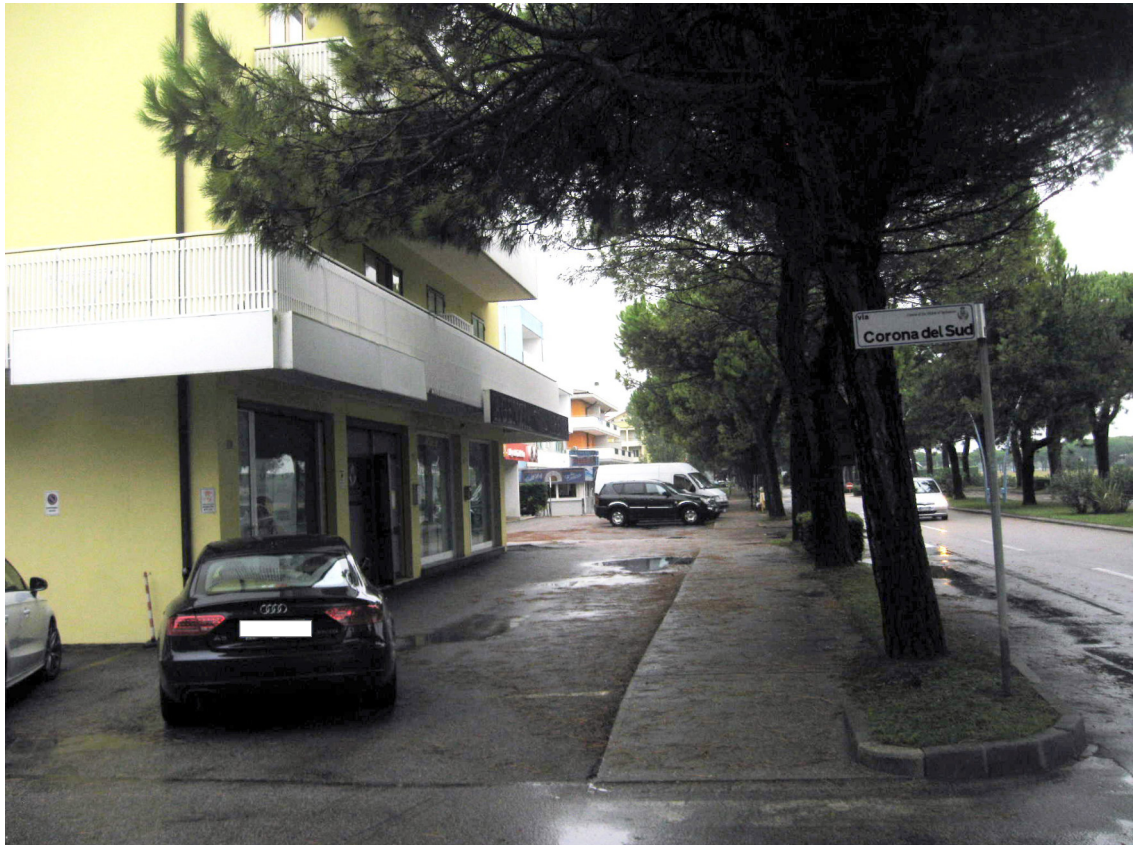
Primo accesso carraio su Via Corona del Sud

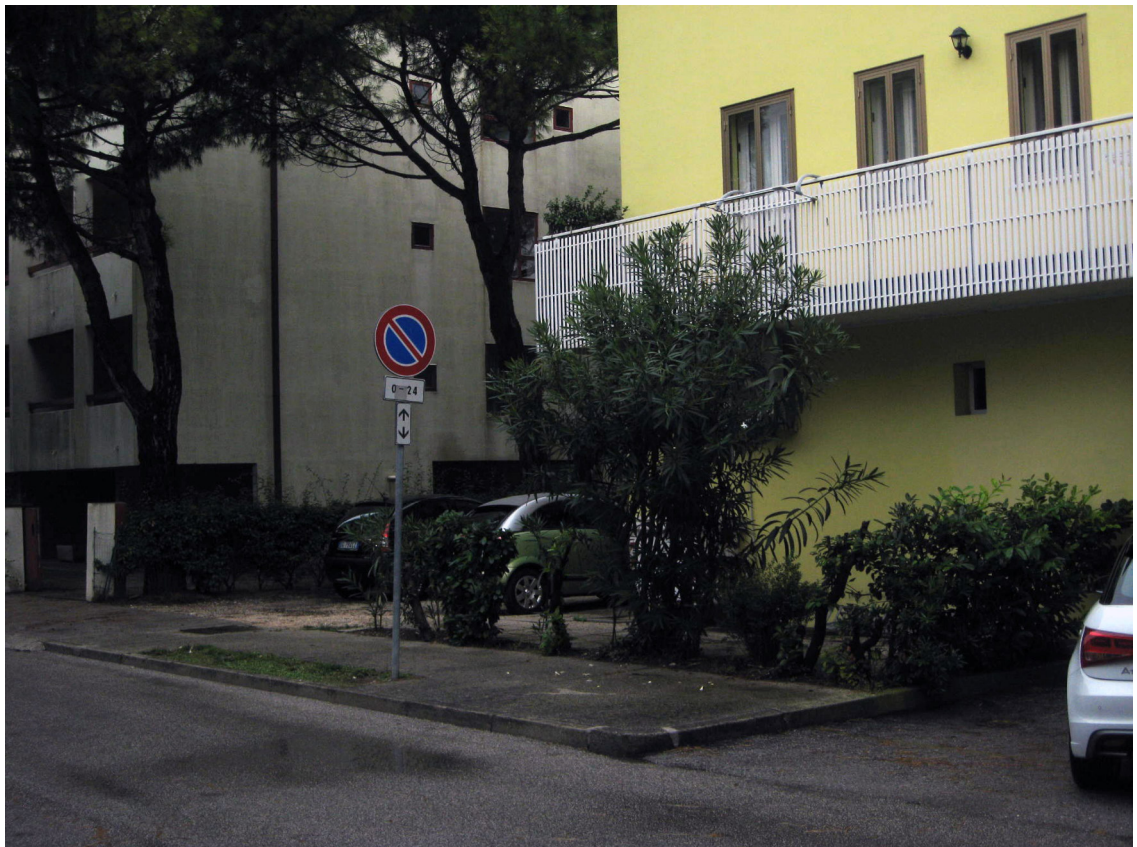
Secondo accesso carraio su Via Corona del Sud

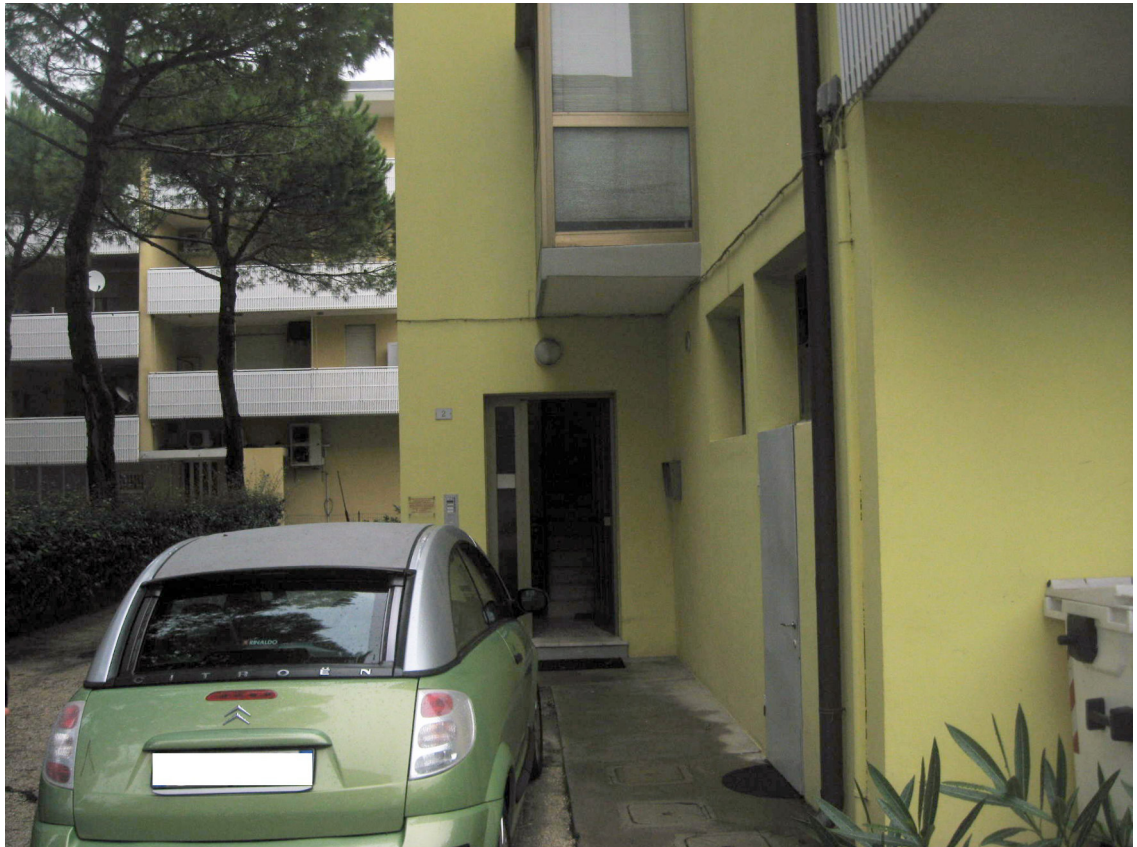
Accesso al vano scale

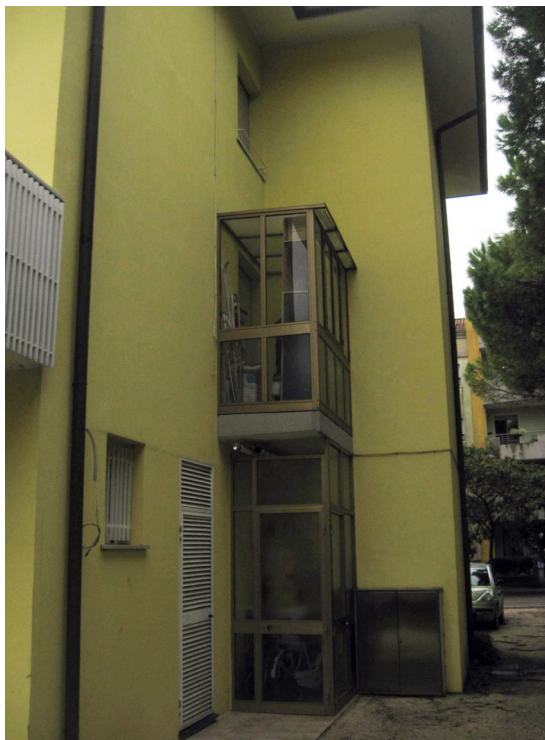
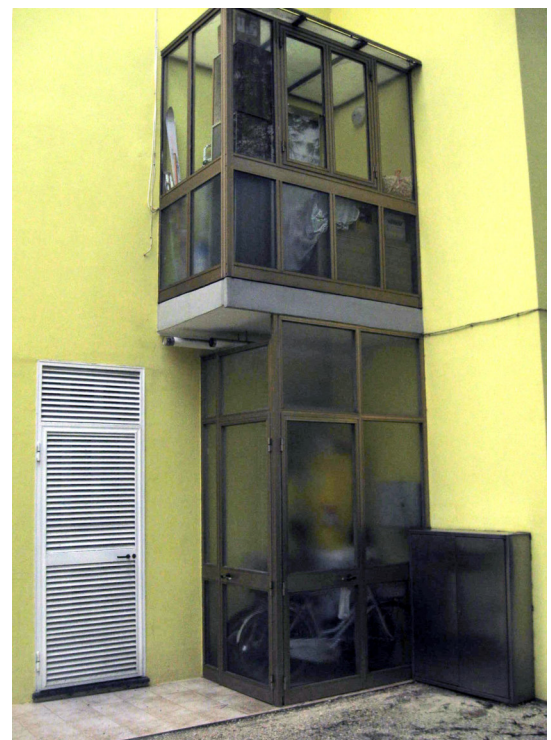
Particolare dei manufatti privi di concessione edilizia posti sul lato ovest dell'edificio

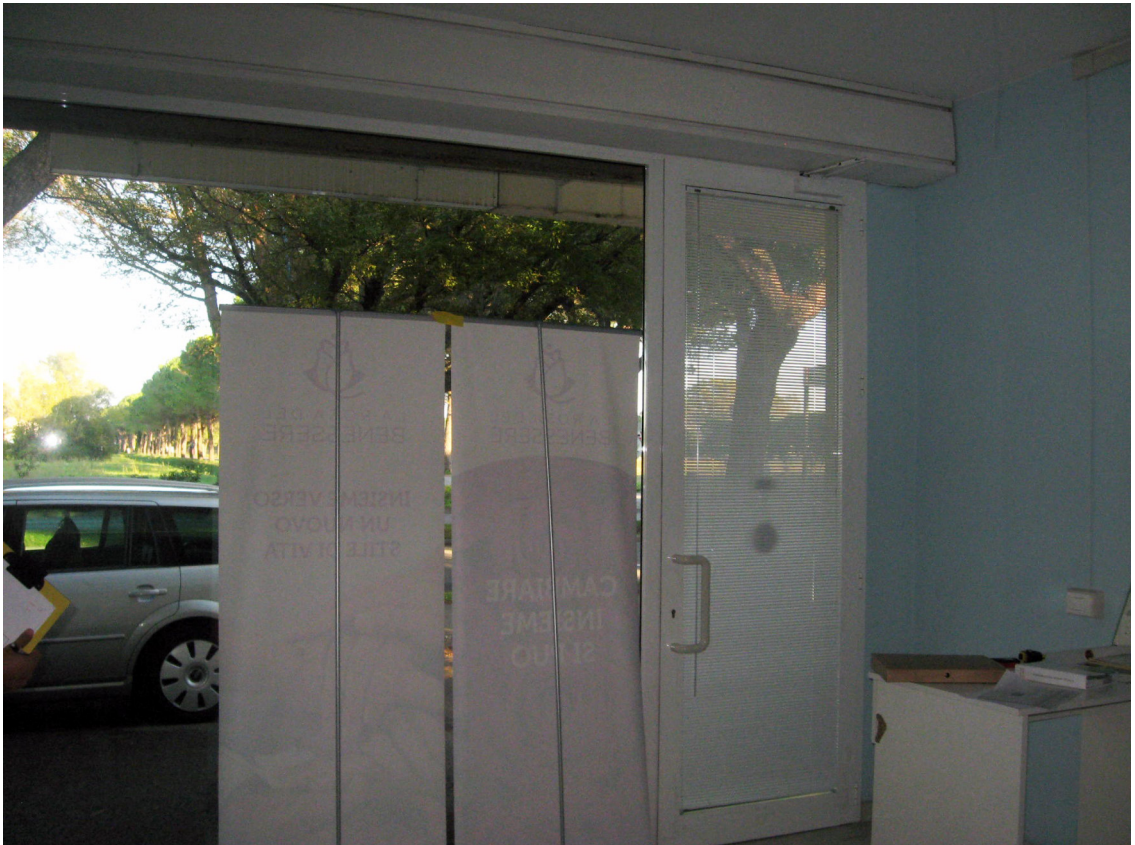
La vetrata di ingresso

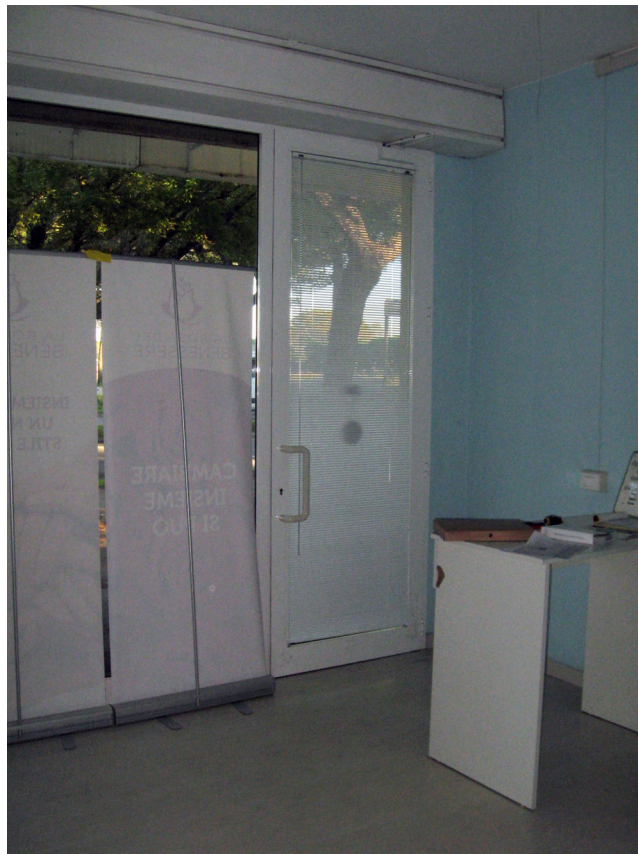
Particolare della porta di ingresso all'immobile

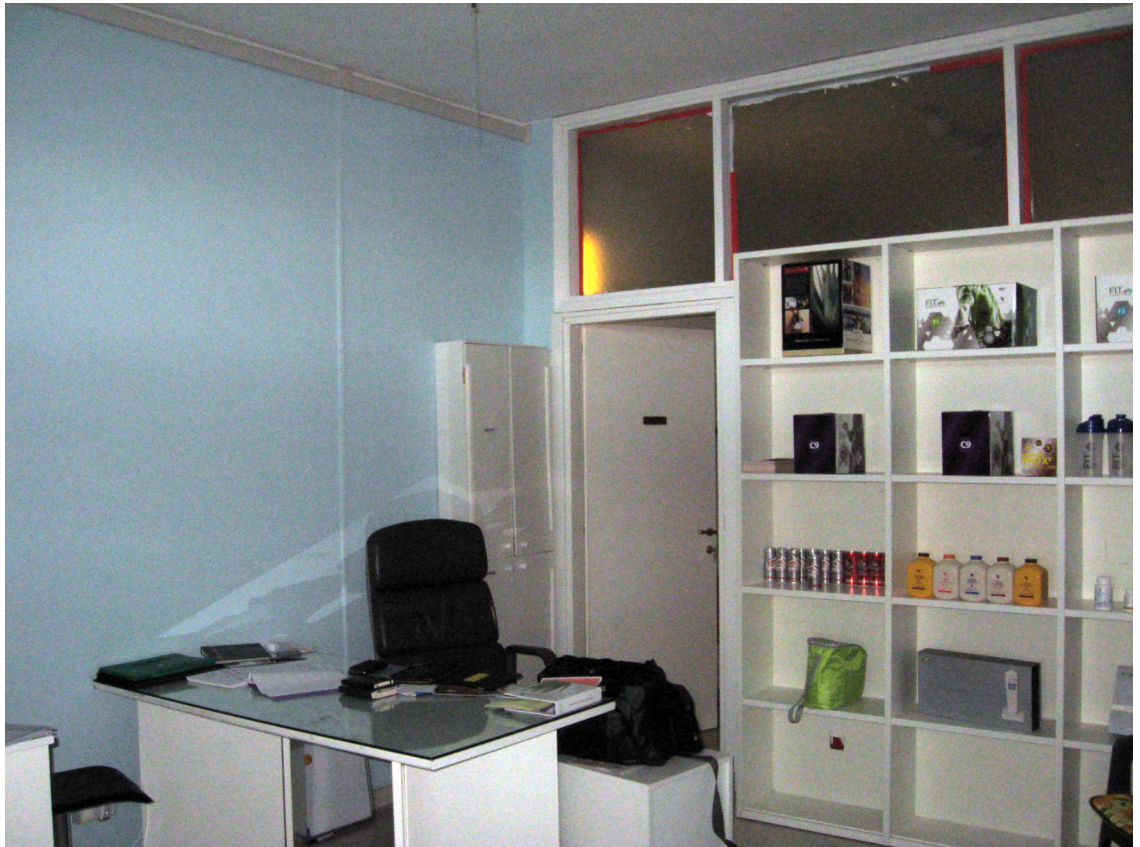
Il vano di ingresso e l'accesso al vano posteriore

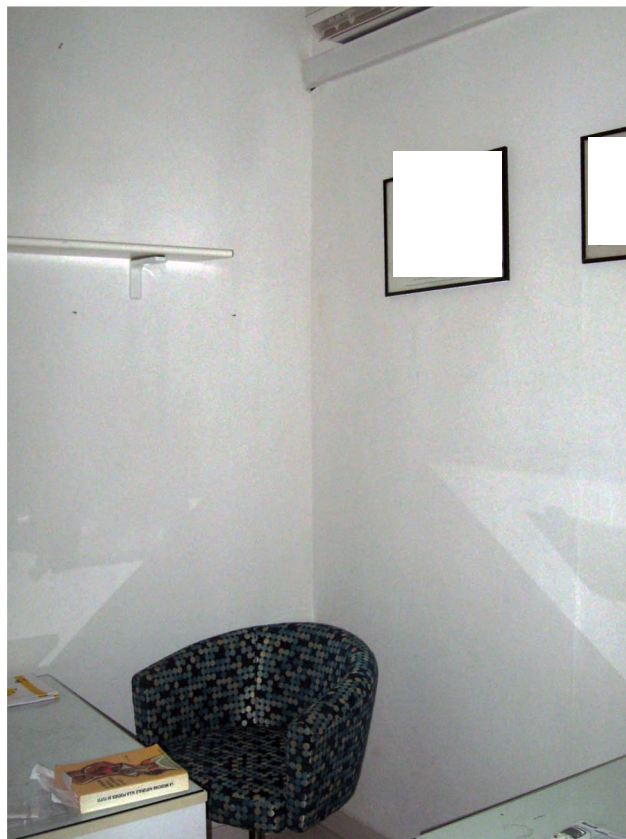
Particolare del vano posteriore

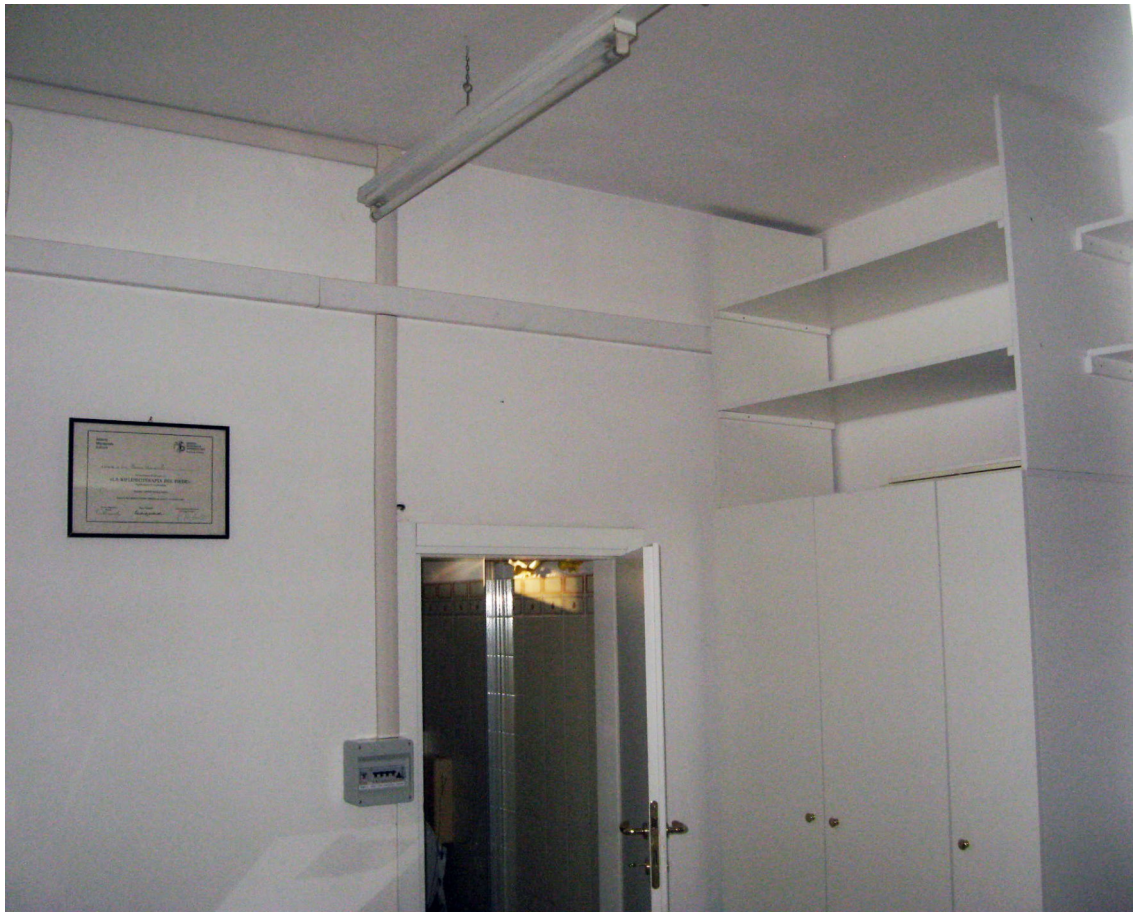
Il vano posteriore con l'accesso al bagno

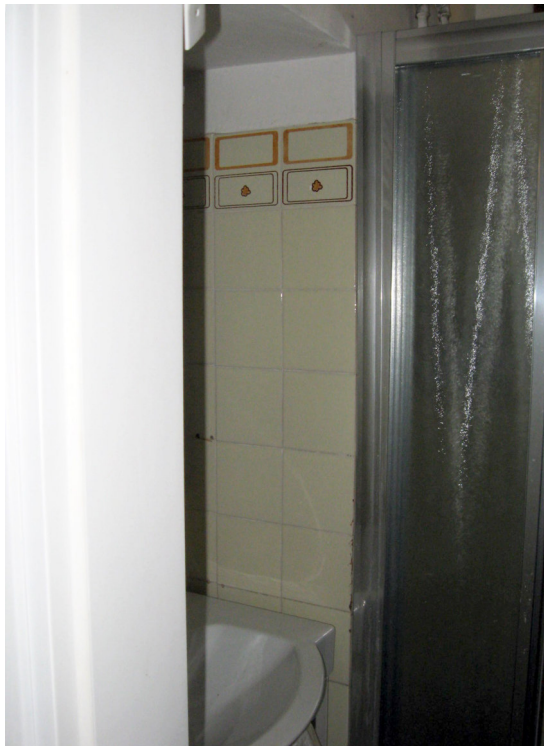
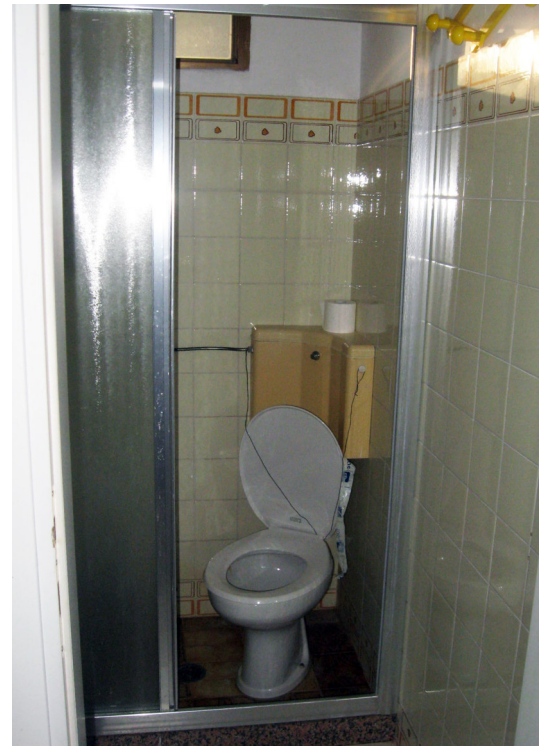
Il bagno con la nicchia nella quale è inserito il lavabo e il box doccia con il vaso a sedere al suo interno
