Tribunale di Pordenone
PROCEDURA DI ESECUZIONE IMMOBILIARE

N° Gen. Rep. **73/2021**
data udienza ex art. 569 c.p.c.:

ALLEGATI FOTOGRAFICI
Lotto 001 - Abitazione con
deposito esterno.

DOC. FOTOGRAFICA – Beni in Solimbergo - Sequals (PN) – via Torrente Meduna n. 15/5.

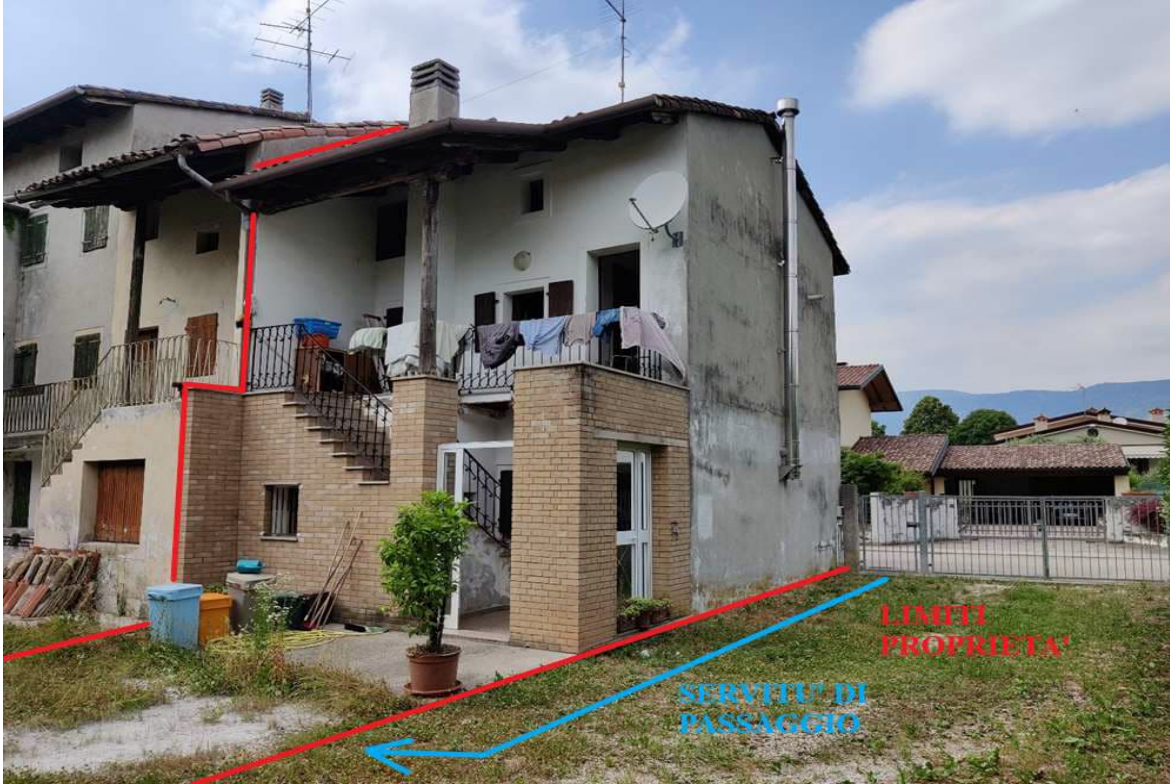
- Foto n. 1 – Immobile con delimitati i confini di proprietà e la servitù d'accesso. La cancellata che da su via Torrente Meduna è su proprietà di terzi.

Foto n. 1 – Immobile con delimitati i confini di proprietà e la servitù d'accesso. La cancellata che dà su via Torrente Meduna è su proprietà di terzi.

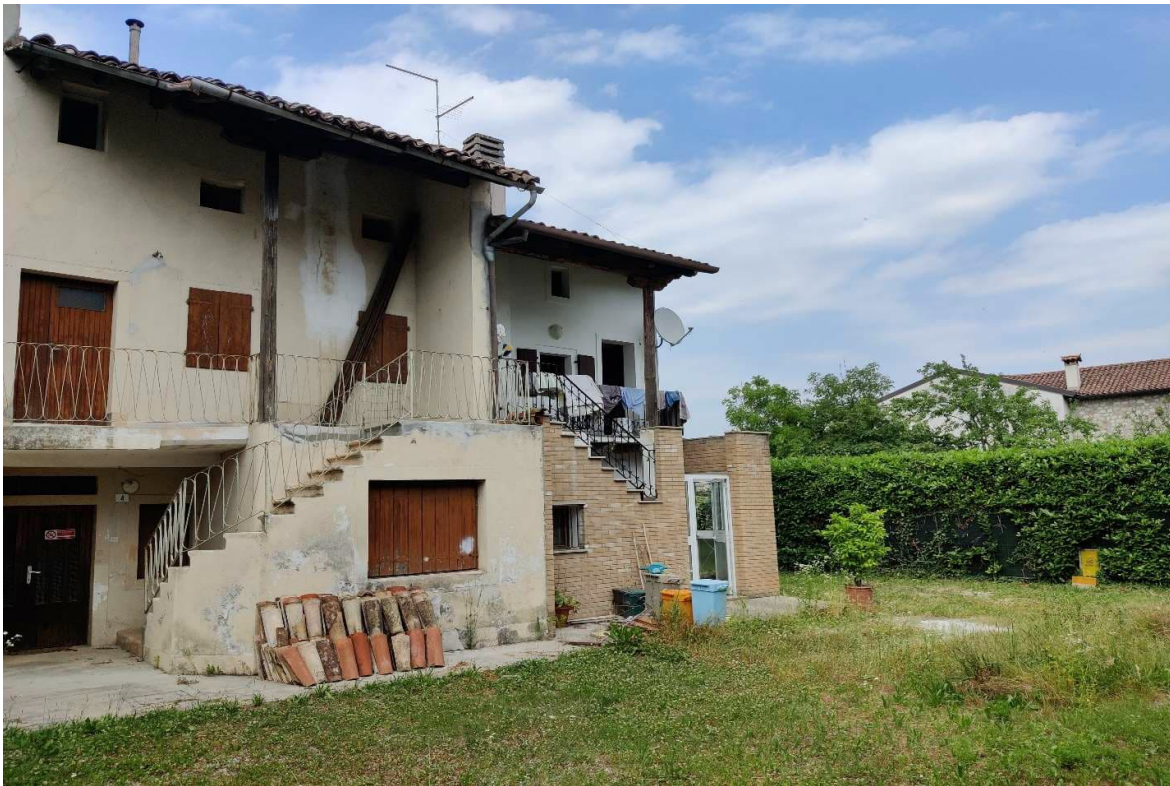
Foto n. 2 – Immobile visto dalla corte interna.

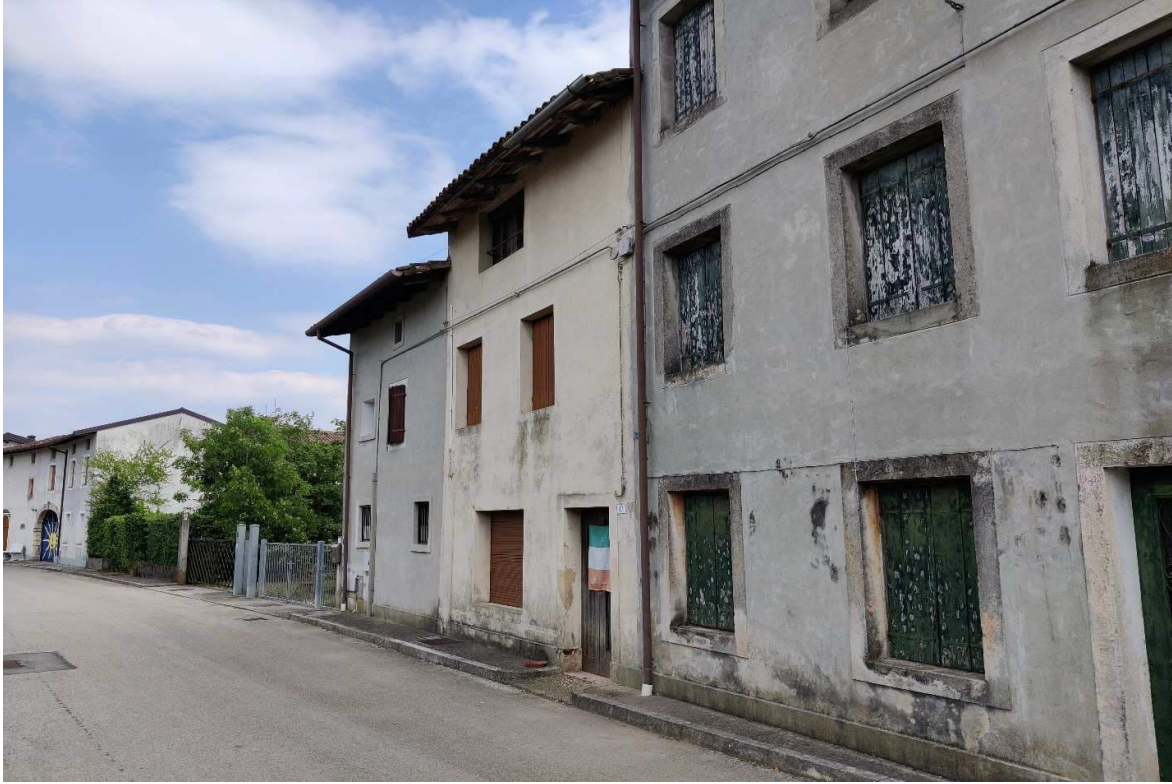
Foto n. 3 – Immobile visto da via Torrente Meduna.

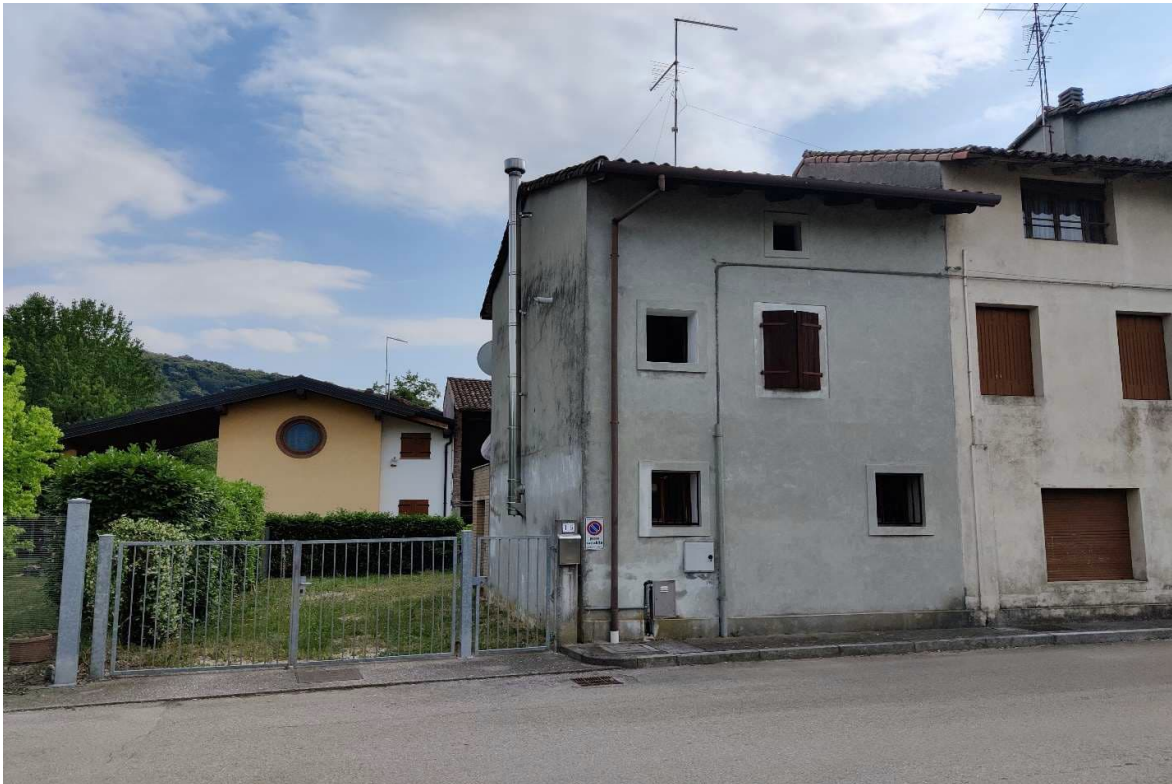
Foto n. 4 – L'immobile visto da via Torrente Meduna (Prospetto rivolto a Nord).

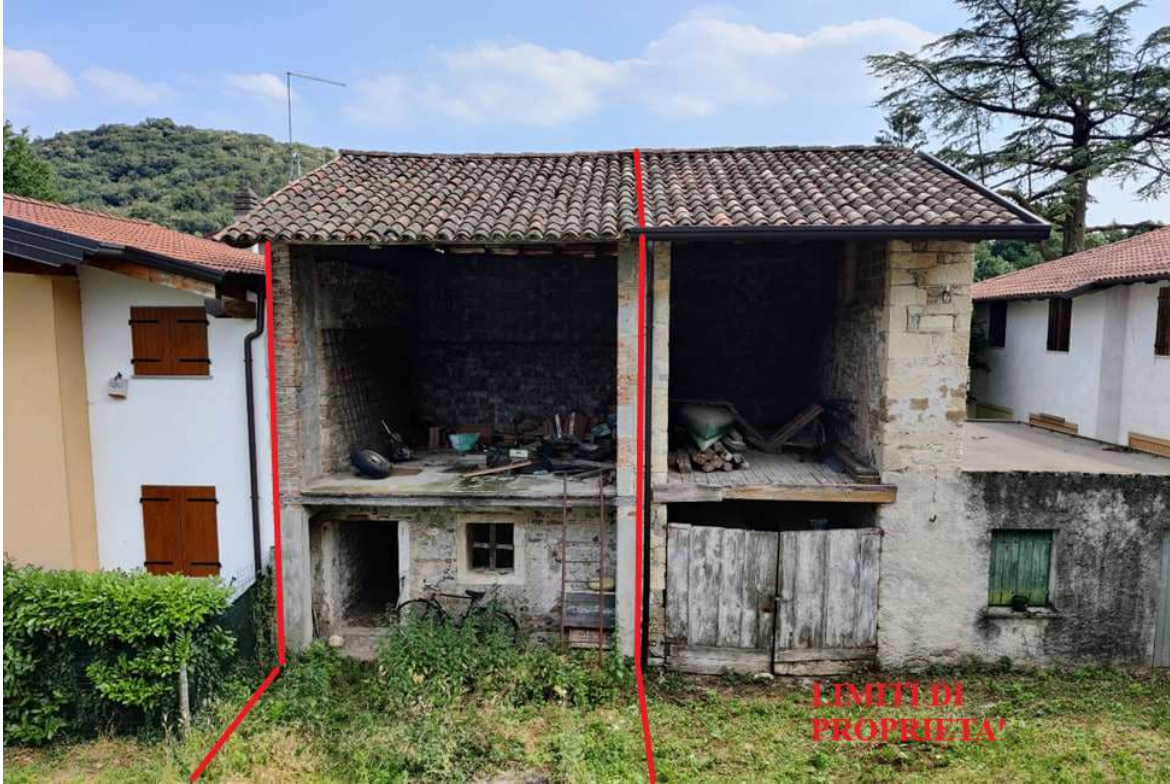
Foto n. 5 – Deposito. In evidenza la porzione di proprietà eseguita.

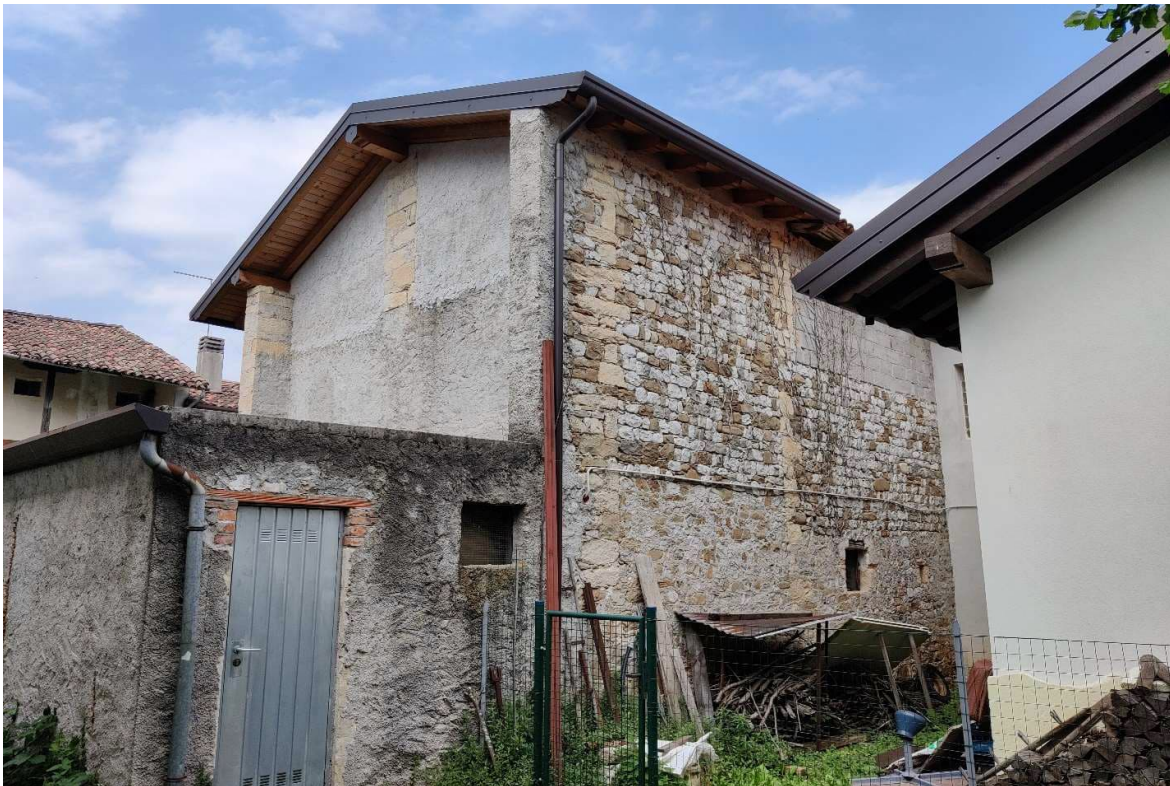
Foto n. 6 – Deposito visto dal retro.

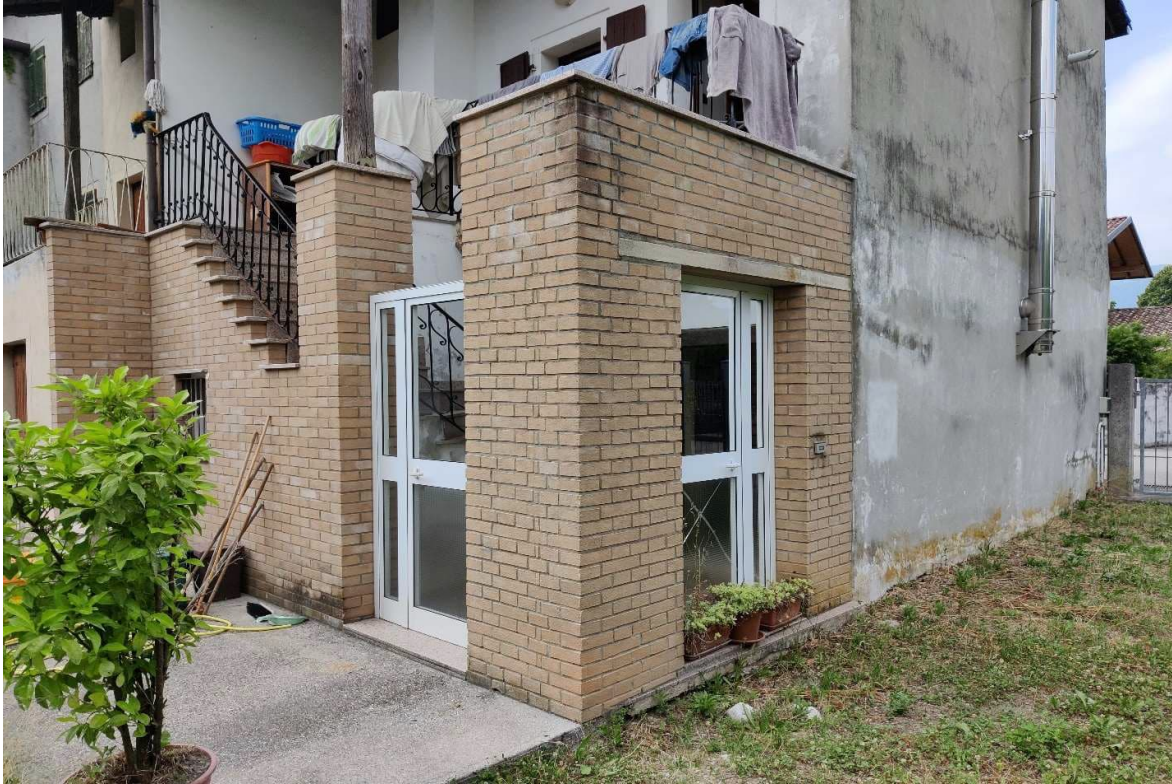
Foto n. 7 – Manufatto in mattoni non autorizzato, dove sono stati inseriti n. 2 portoncini d'ingresso. Sulla destra, canna fumaria in acciaio non autorizzata.

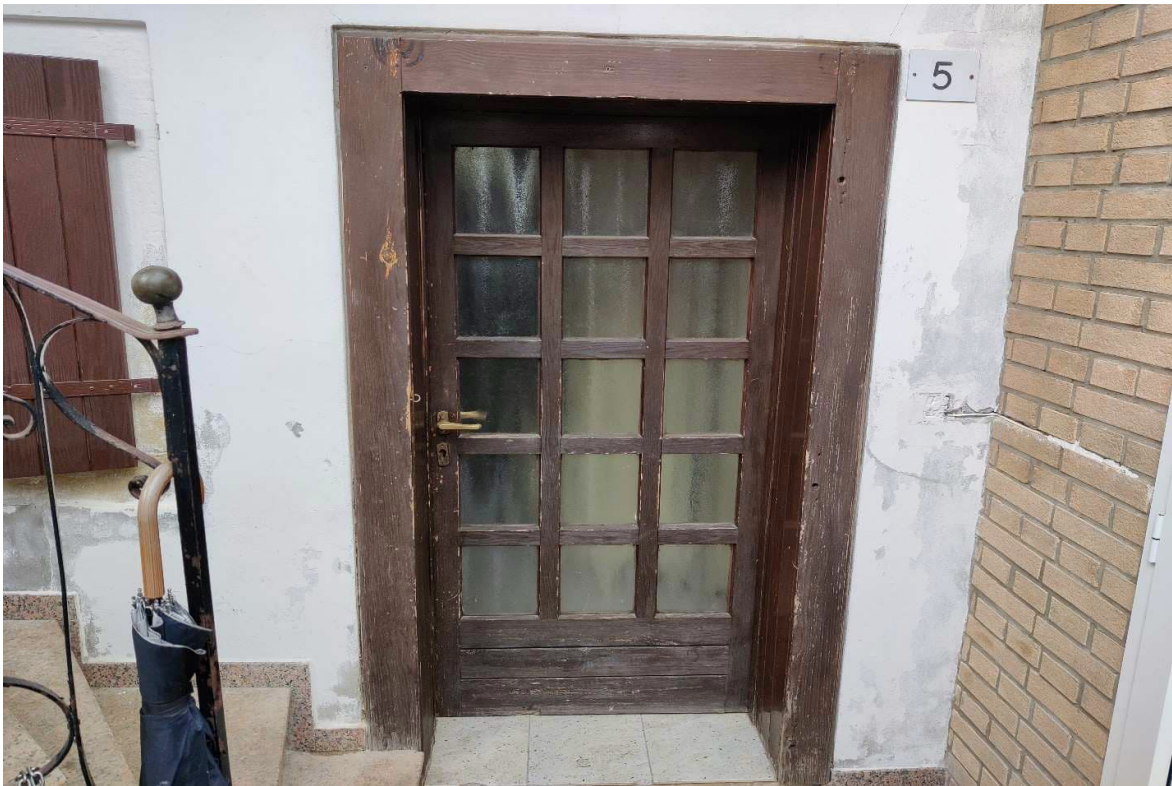
Foto n. 8 – Portoncino d'ingresso al piano terra. In evidenza la carenza di manutenzione.

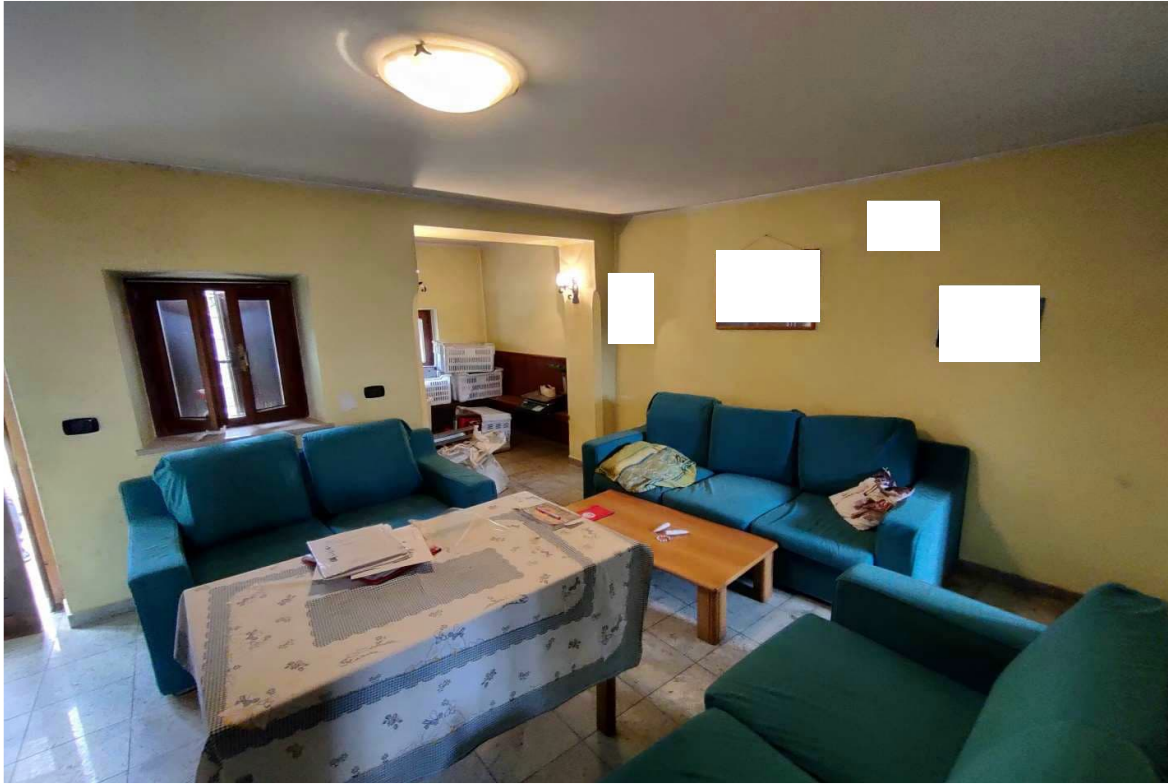
Foto n. 9 – Soggiorno – ingresso – pranzo.

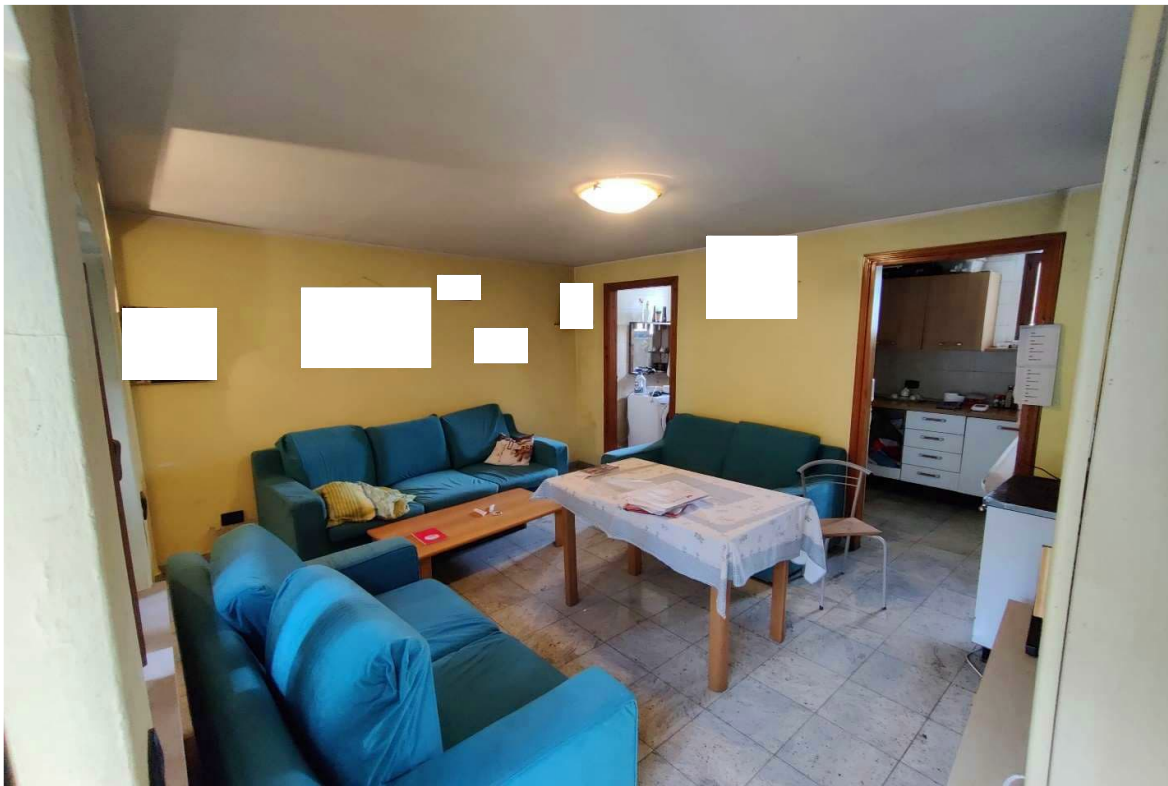
Foto n. 10 – Soggiorno – ingresso – pranzo.

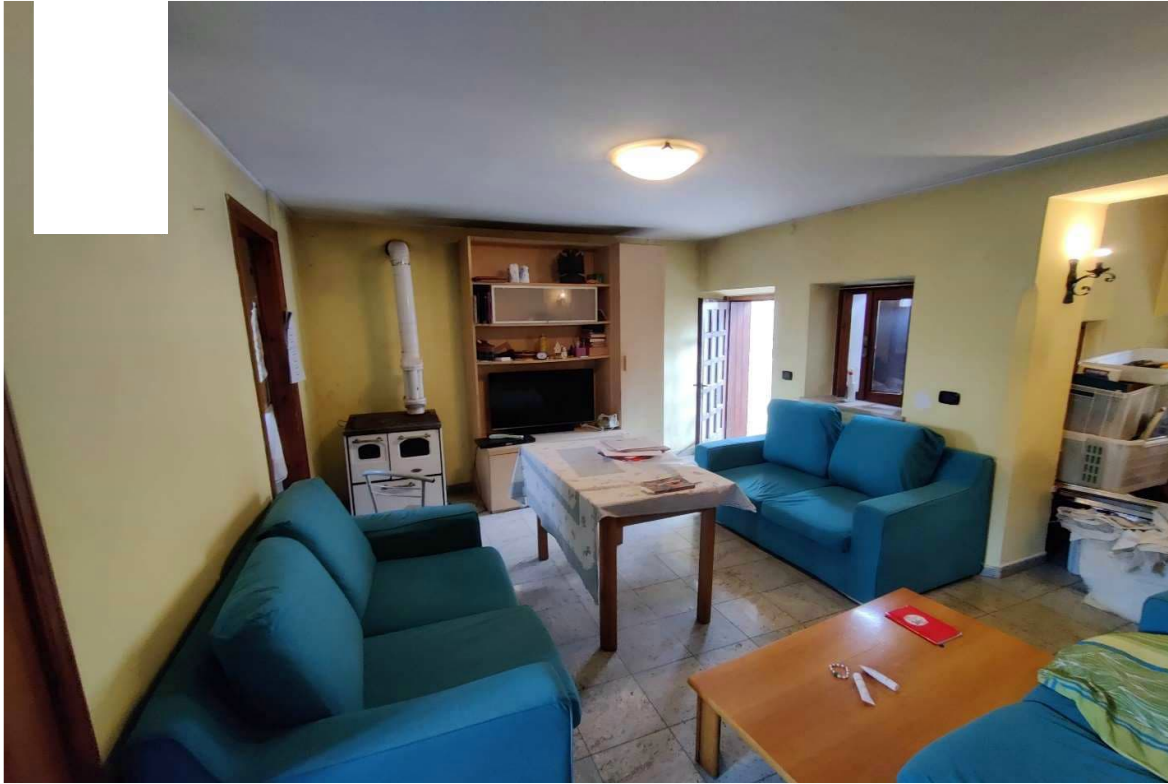
Foto n. 11 – Soggiorno – ingresso – pranzo.

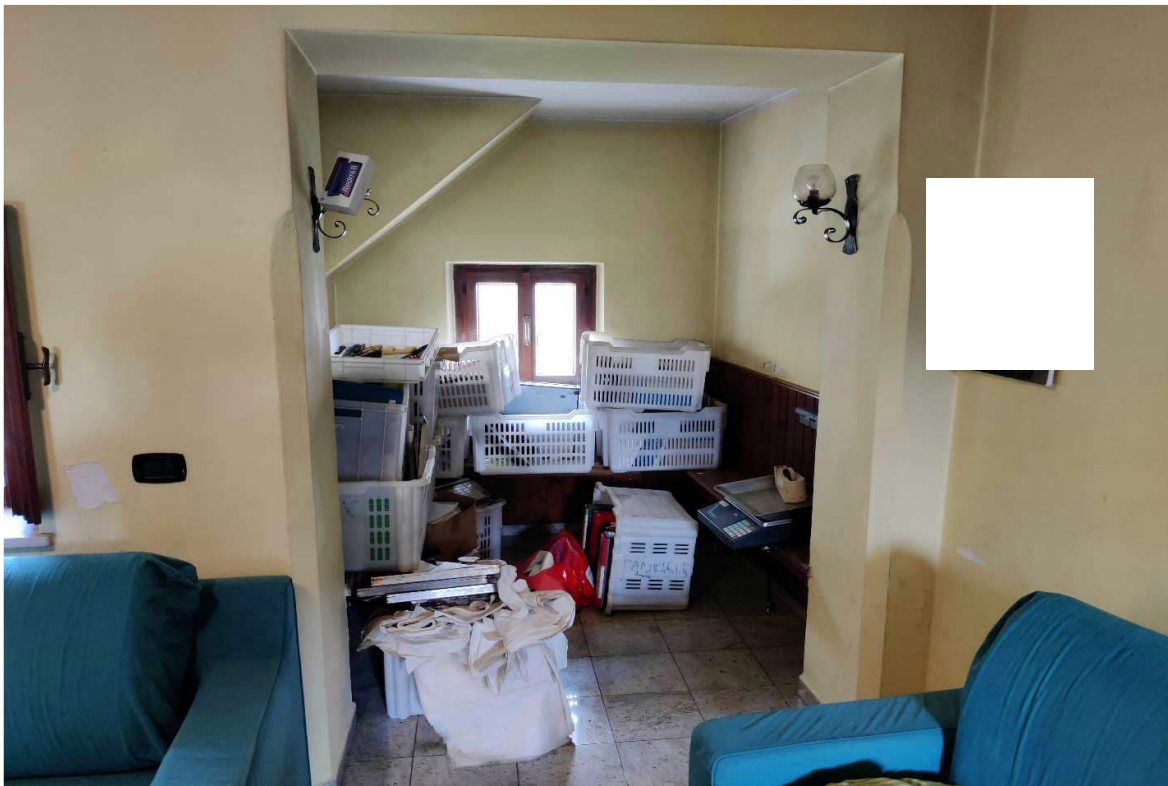
Foto n. 12 – Ex "fogolar".

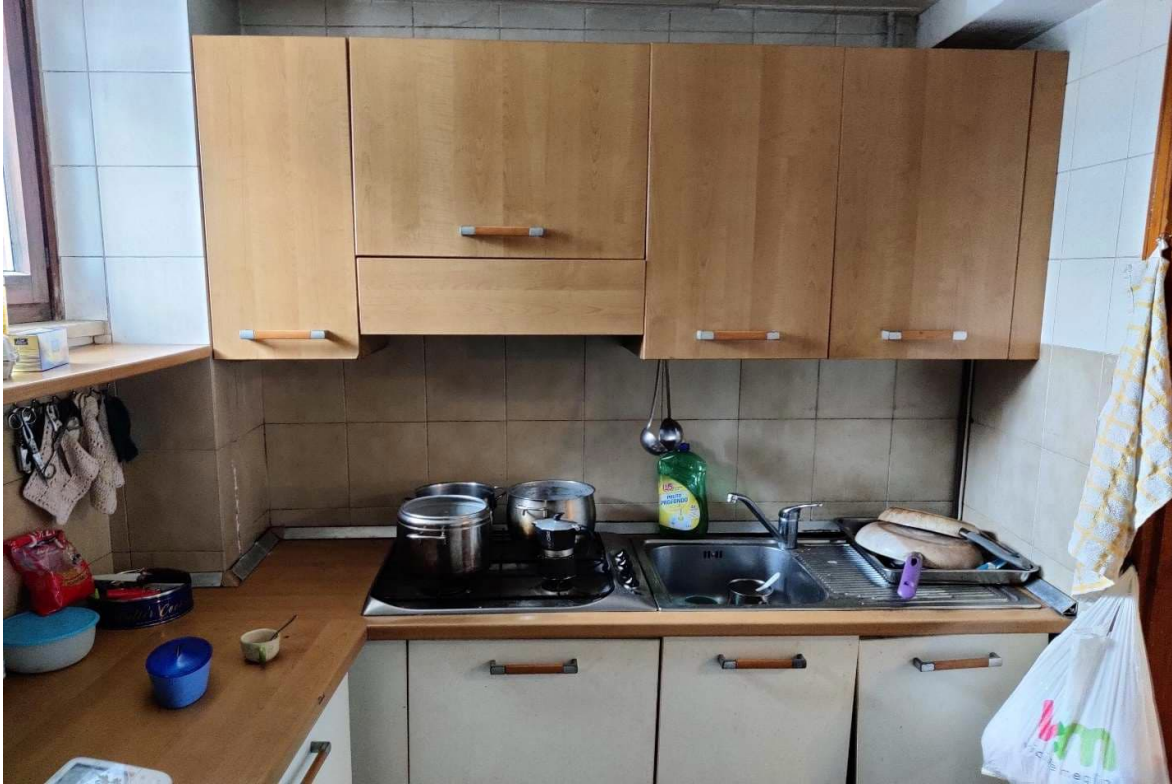
Foto n. 13 – Cucinino.

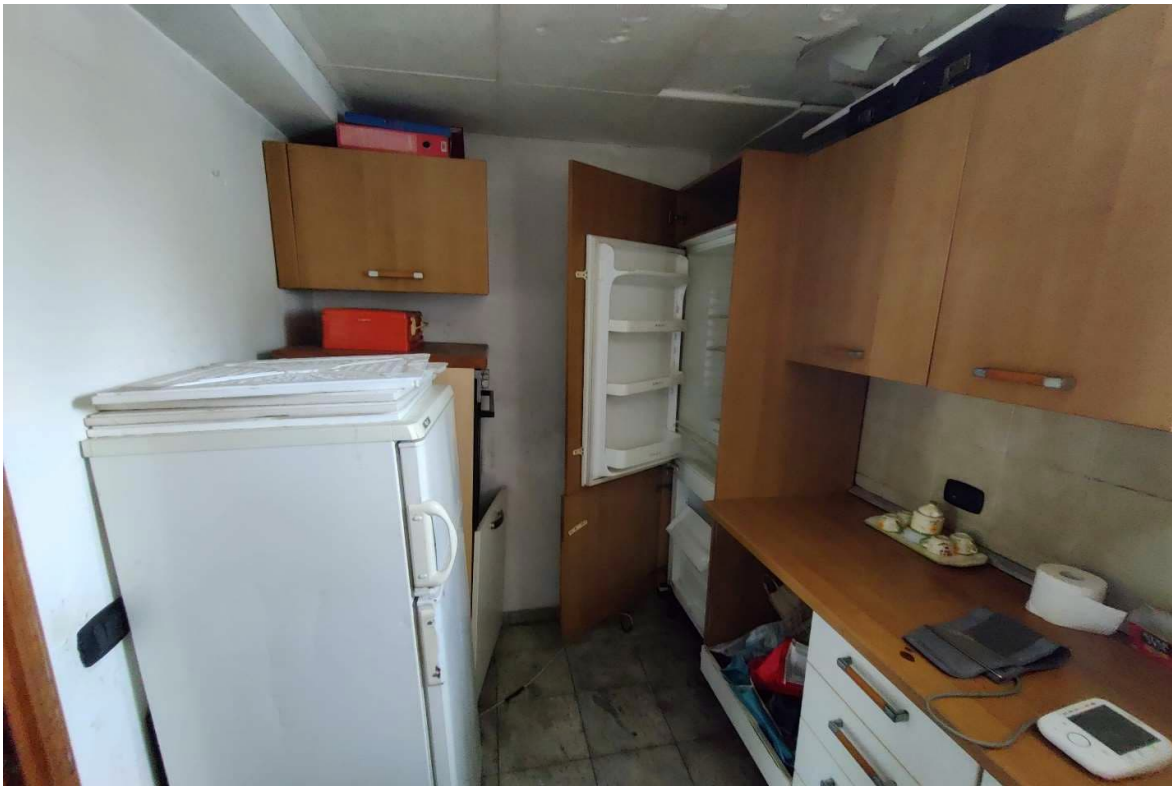
Foto n. 14 – Cucinino.

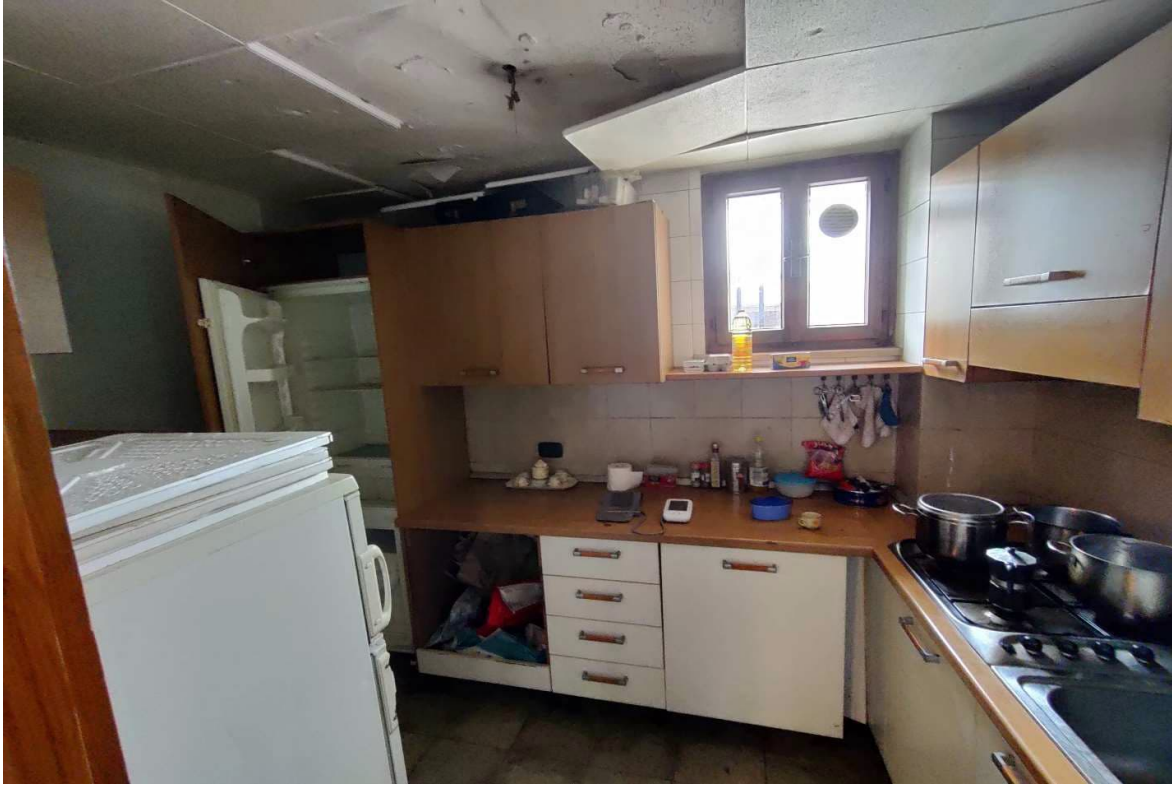
Foto n. 15 – Cucinino.

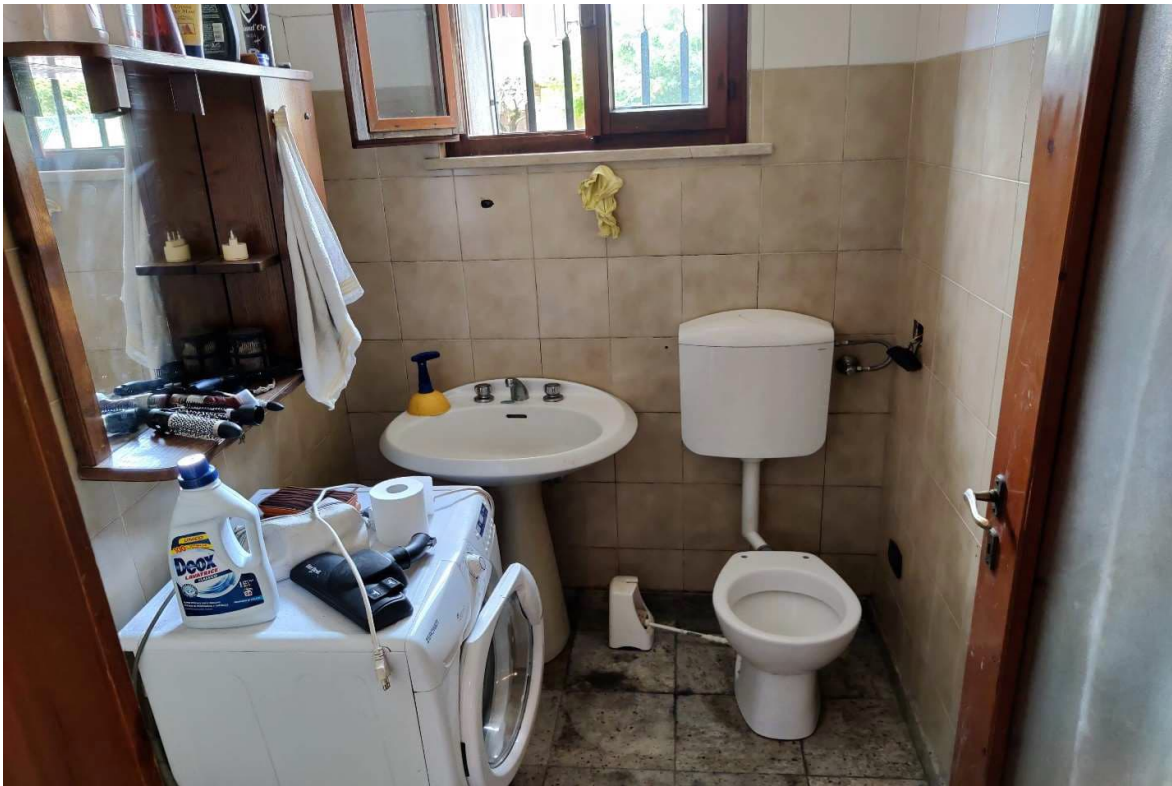
Foto n. 16 – Servizi igienici al piano terra. In evidenza degrado e carenza di manutenzione.

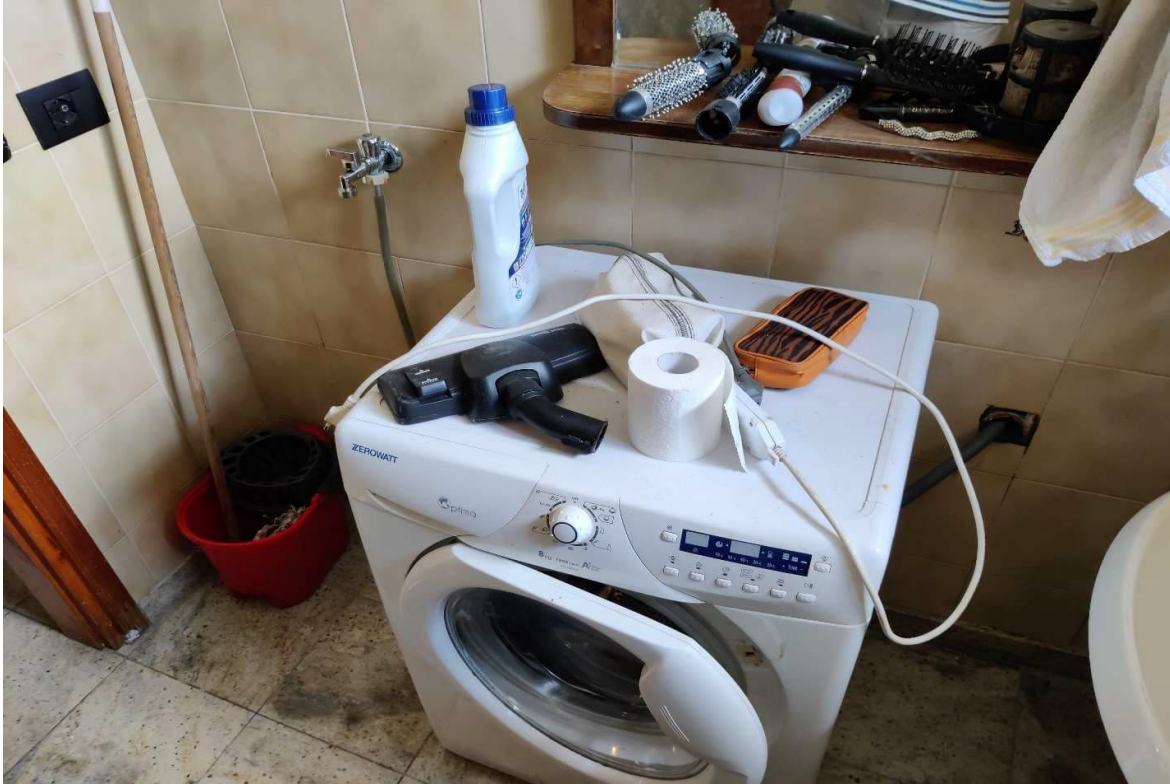
Foto n. 17 – Servizi igienici al piano terra. In evidenza lavatrice e sistema di scarico.

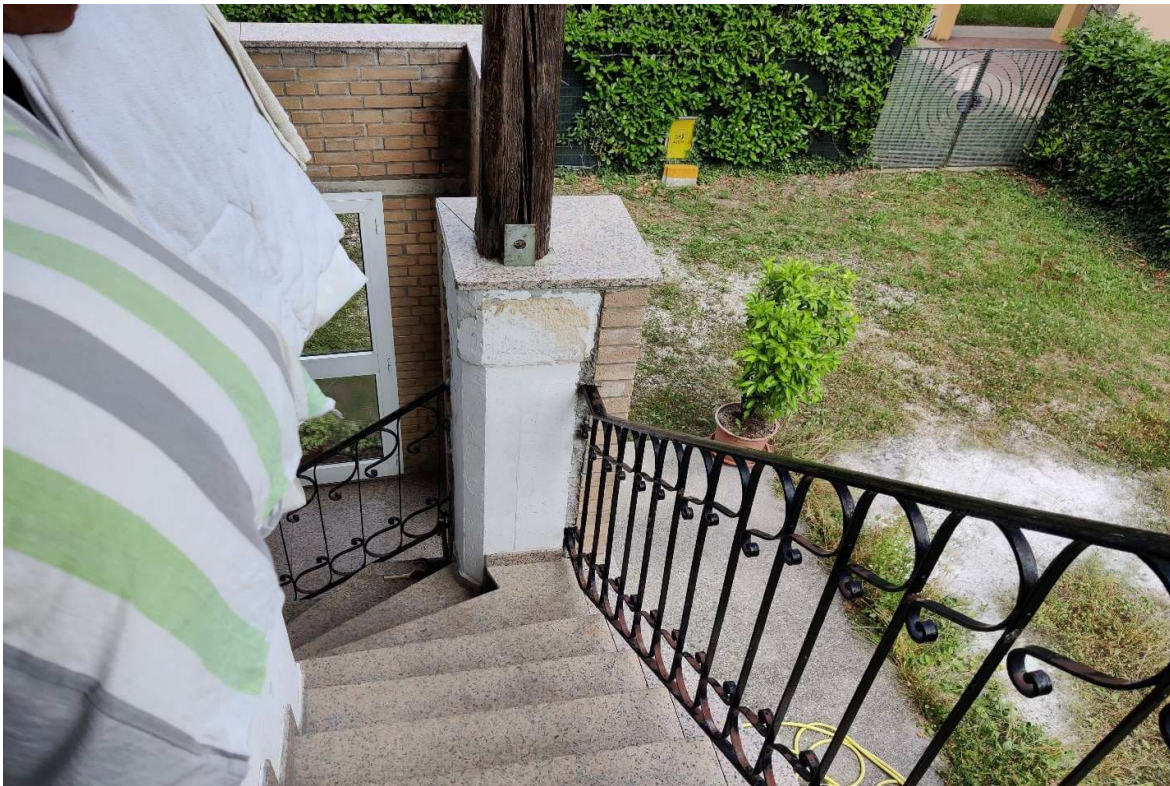
Foto n. 18 – Scale di salita al piano.

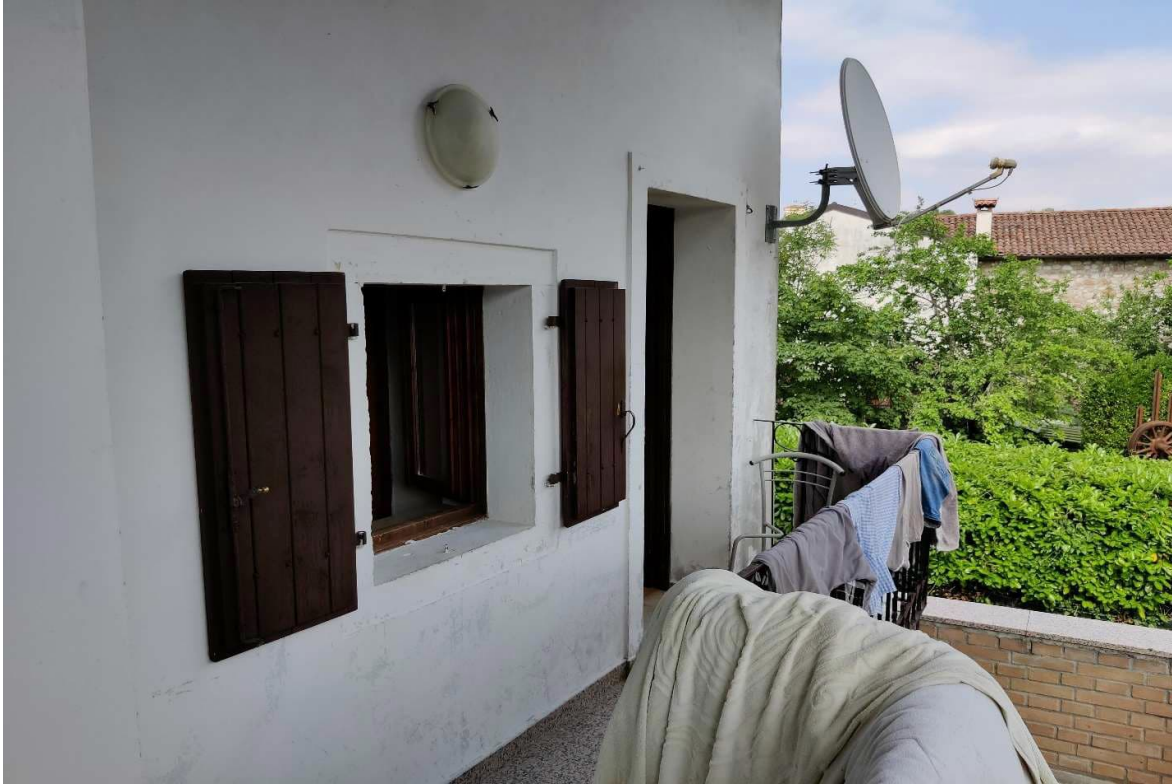
Foto n. 19 – Ballatoio al piano primo, con accesso ai vani interni.

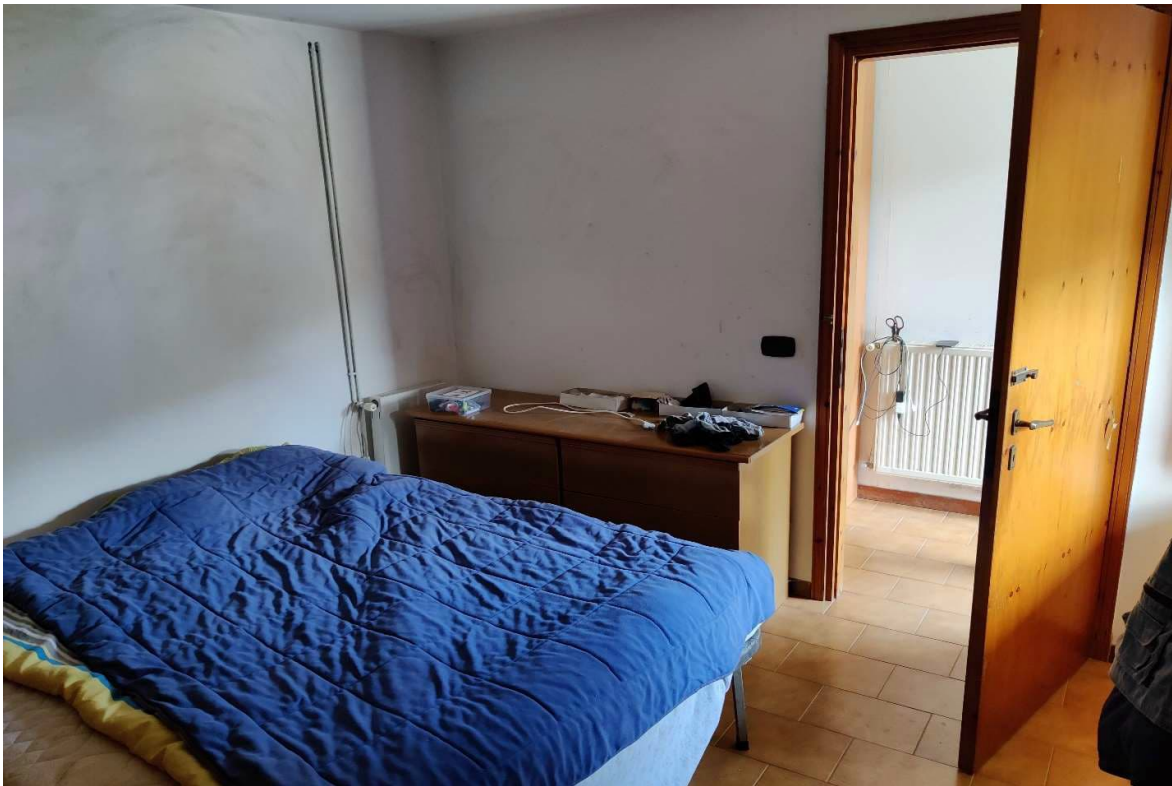
Foto n. 20 – Camera. In evidenza l'impianto termico fuoritaccia – non funzionante.

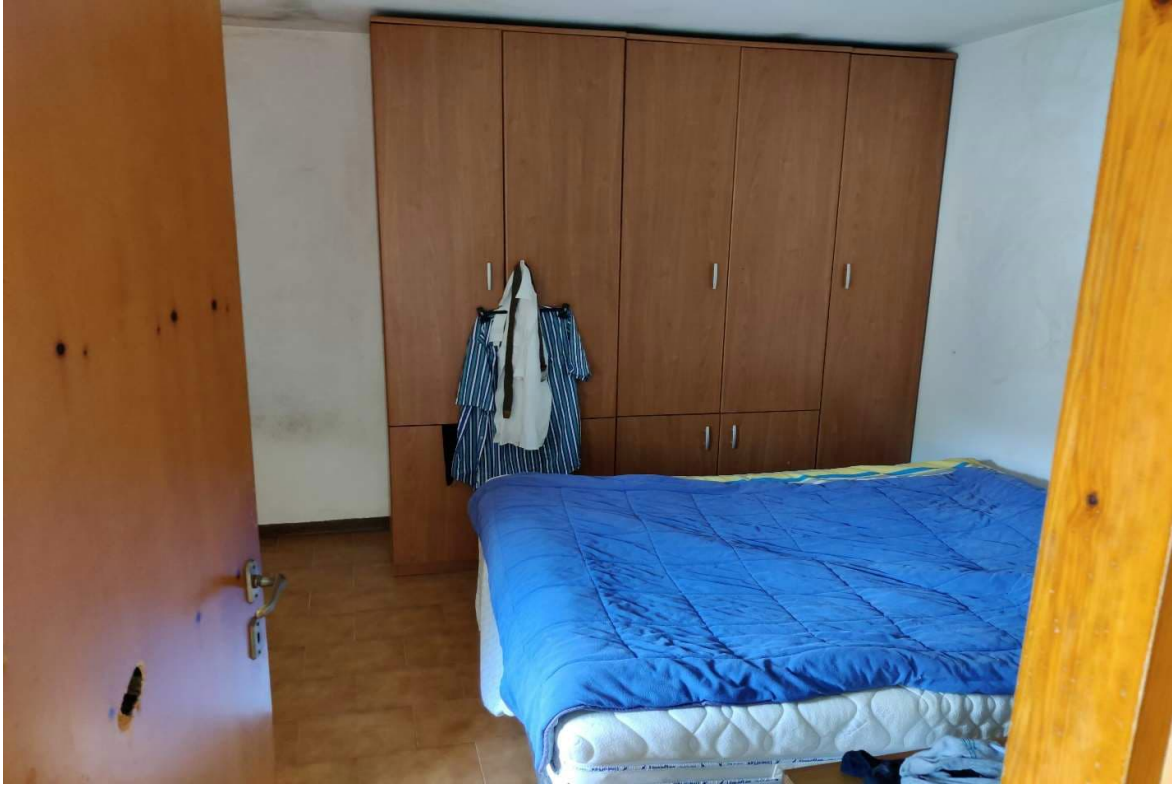
Foto n. 21 – Camera singola.

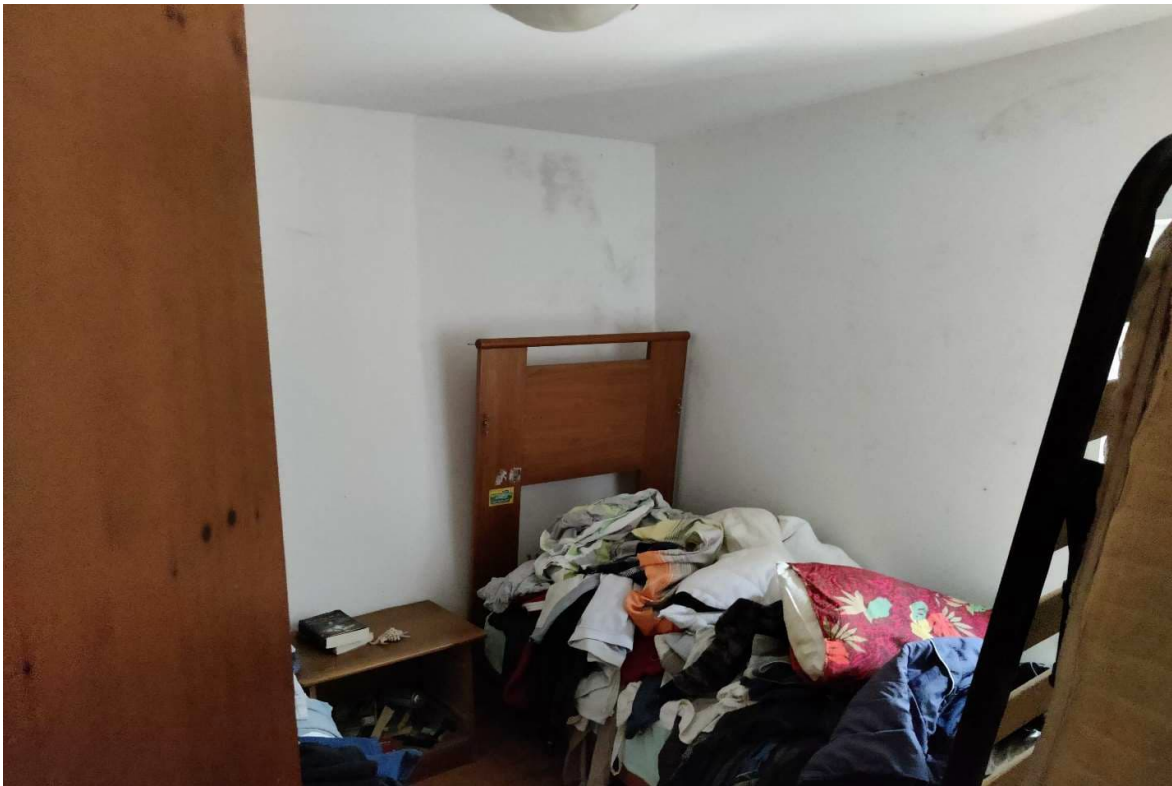
Foto n. 22 – Ripostiglio ad uso cameretta. In evidenza macchie di umidità.

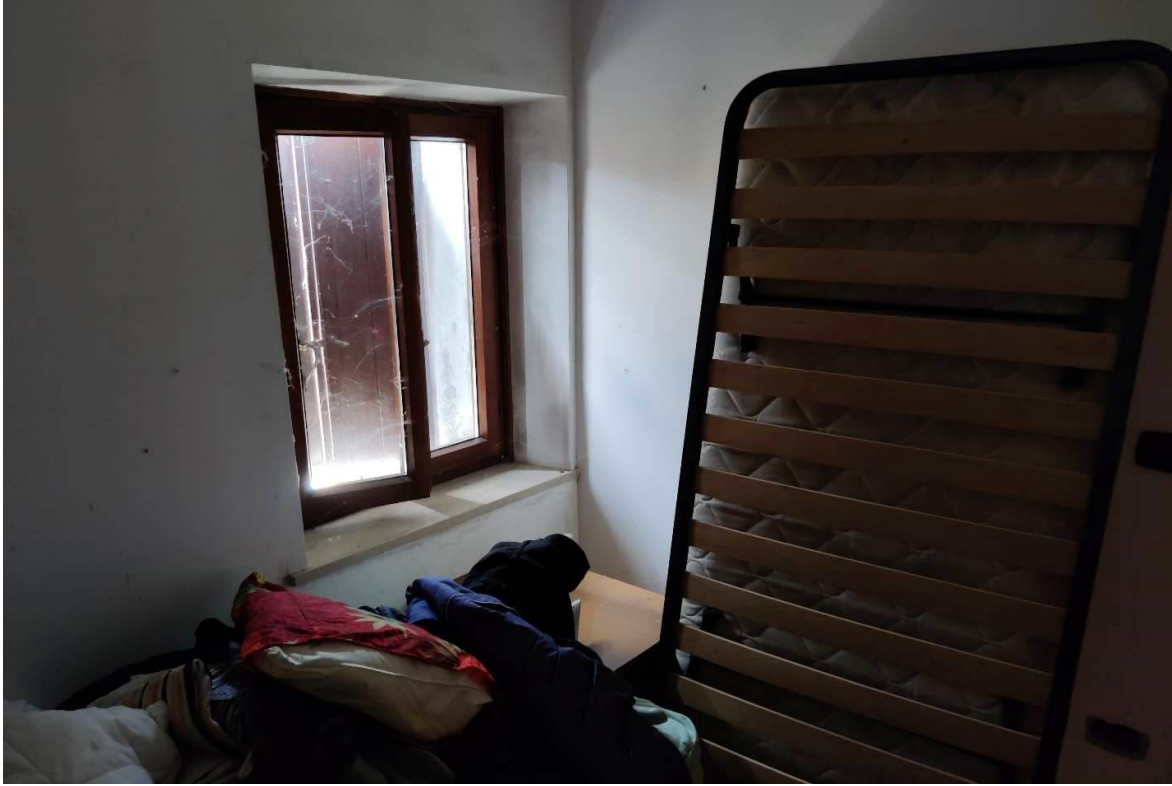
Foto n. 23 – Ripostiglio ad uso cameretta.

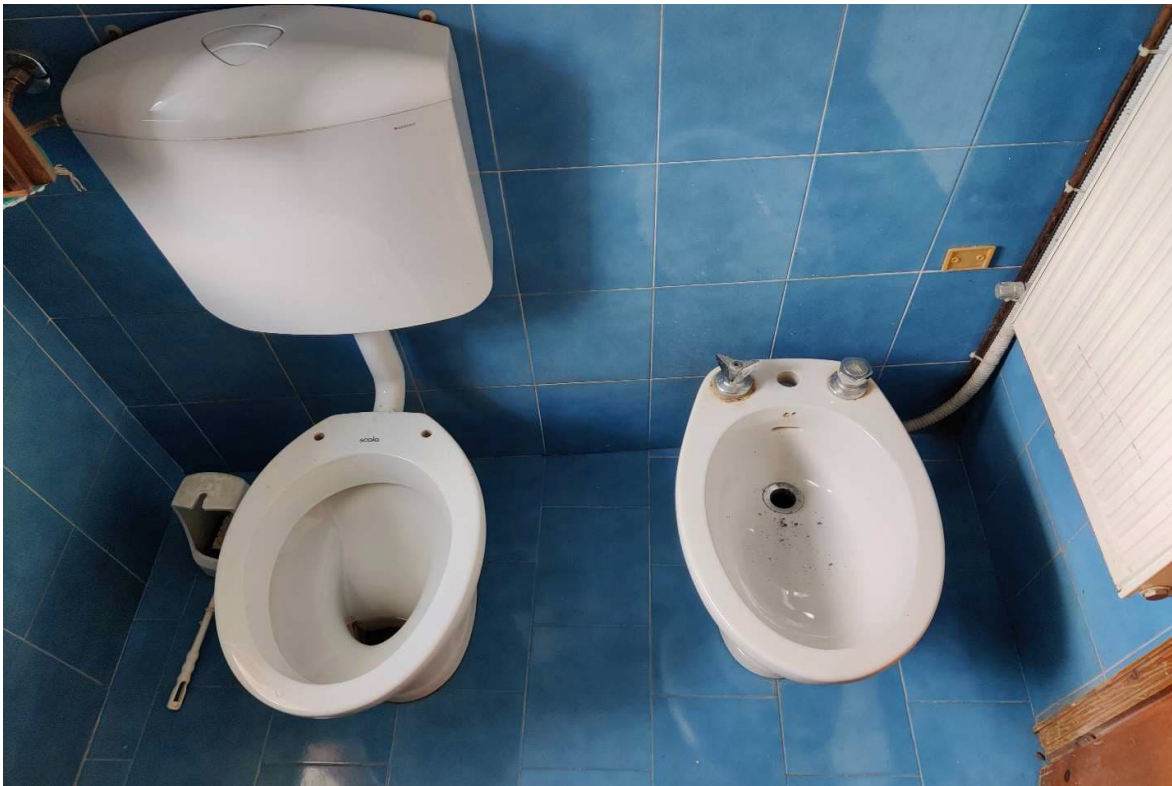
Foto n. 24 – Sanitari bagno al piano primo. In evidenza il degrado e la carenza di manutenzione. Tubazioni dell'impianto termico – non funzionante – fuori traccia.
