Tribunale di Pordenone
PROCEDURA DI ESECUZIONE IMMOBILIARE

N° Gen. Rep. **73/2021**
data udienza ex art. 569 c.p.c.:

ALLEGATI FOTOGRAFICI
Lotto 001 - Abitazione con
deposito esterno.

DOC. FOTOGRAFICA – Beni in Solimbergo - Sequals (PN) – via Torrente Meduna n. 15/5.

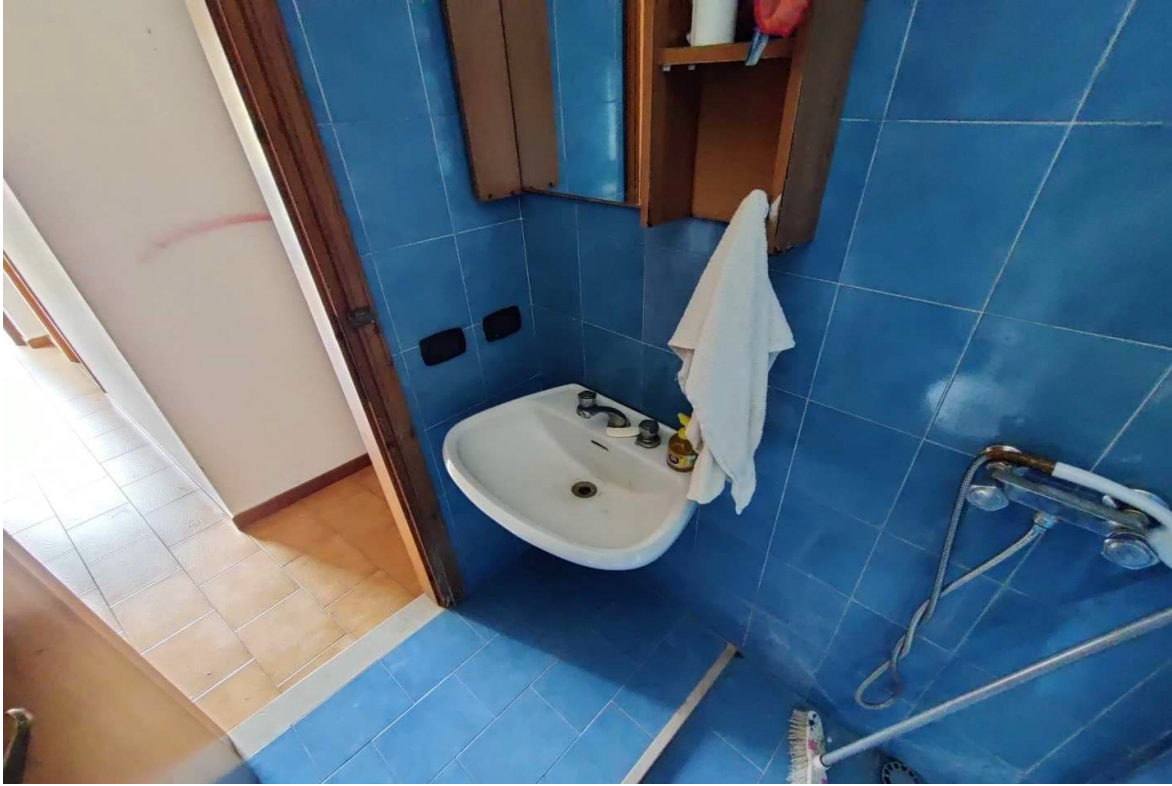
Foto n. 25 – Bagno al pino primo. In evidenza sanitario lavandino e accessori doccia. Stato di conservazione e manutenzione non ottimale.

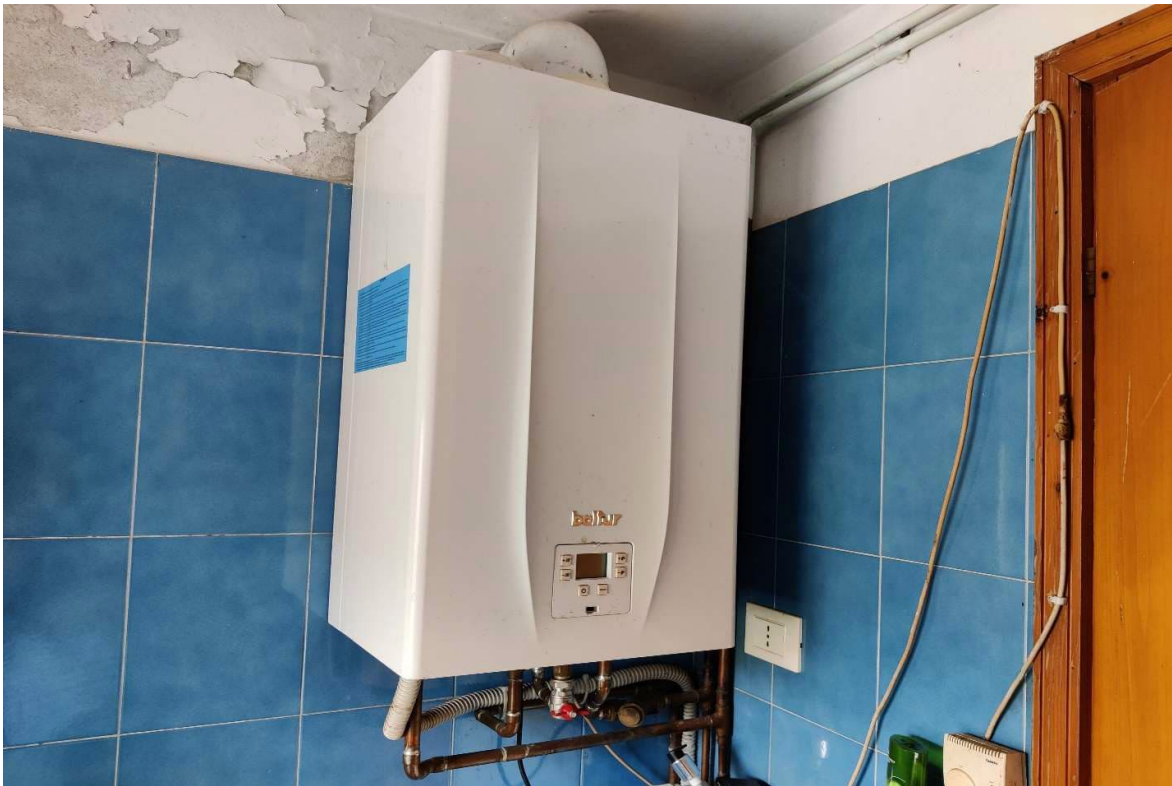
Foto n. 26 – Caldaia di fabbricazione "Baltur" a gas metano – non funzionante. In evidenza stacchi di intonaci e tinte.

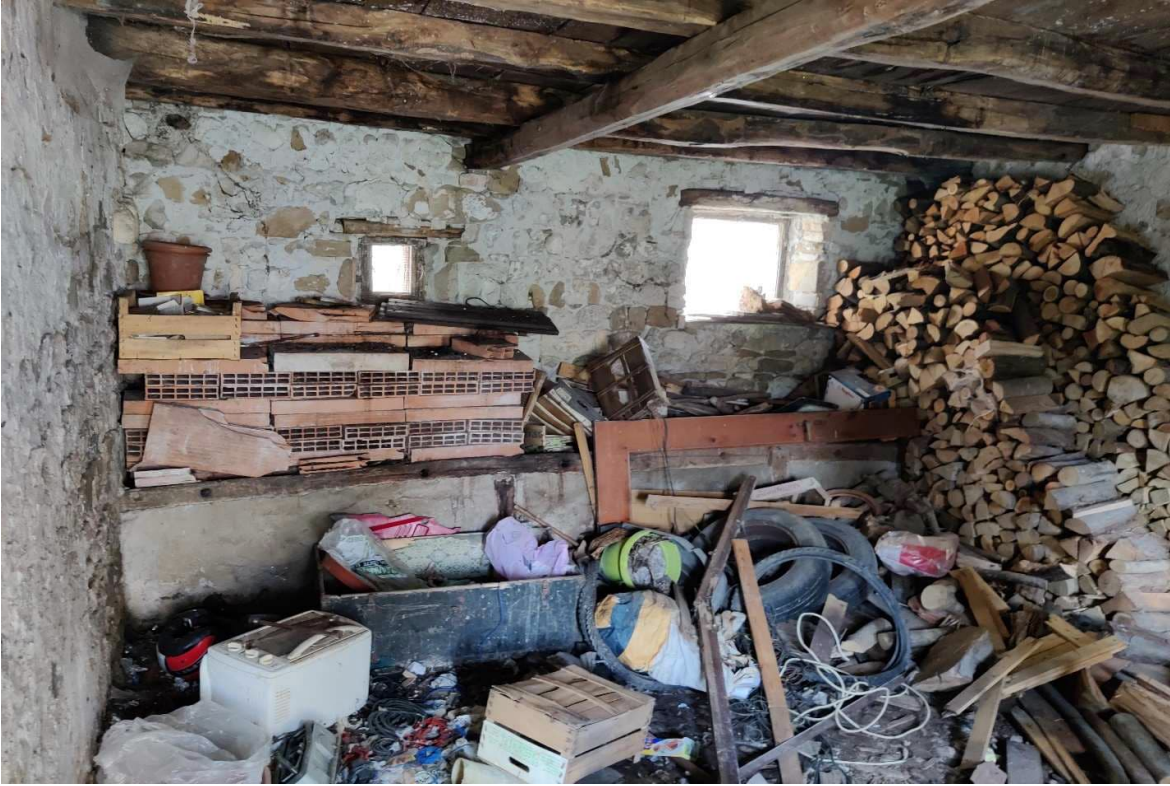
Foto n. 27 – Interno deposito al piano terra. In evidenza i fori.

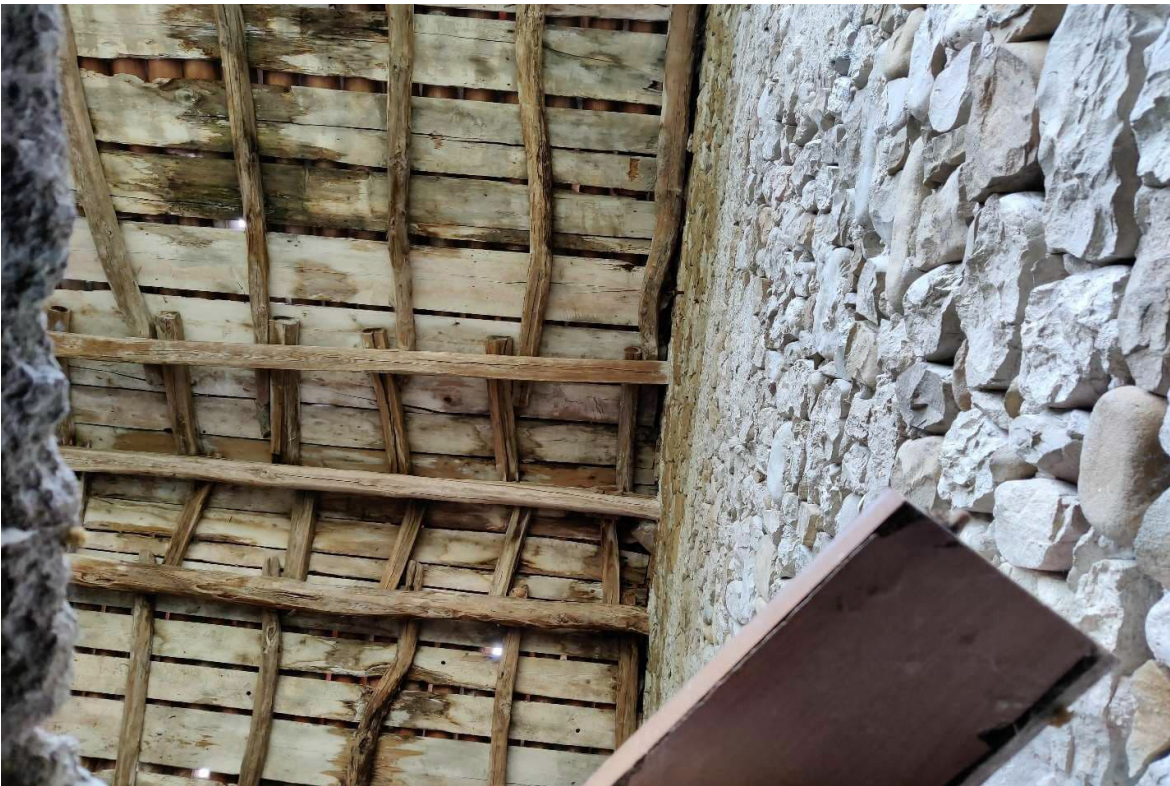
Foto n. 28 – Piano primo deposito, visto dal foro sulla pavimentazione che permette la salita mediante scala a pioli. In evidenza orditure di travi del tetto in legno, con tavolati grezzi di sottotetto.
