TRIBUNALE DI PORDENONE  
ESECUZIONE IMMOBILIARE N. 13/2021

**DOCUMENTAZIONE FOTOGRAFICA DEL FABBRICATO D'ABITAZIONE E  
ANNESI RUSTICI CON PERTINENZIALE AREA SCOPERTA NONCHE'  
ADIACENTE TERRENO AGRICOLO SITO NEL COMUNE DI SAN STINO DI  
LIVENZA – FOGLIO 3 MAPPALE 96 SUB. / E MAPPALE 486**

**Attuale situazione del fabbricato esistente oggetto di esecuzione immobiliare alla data di sopralluogo**

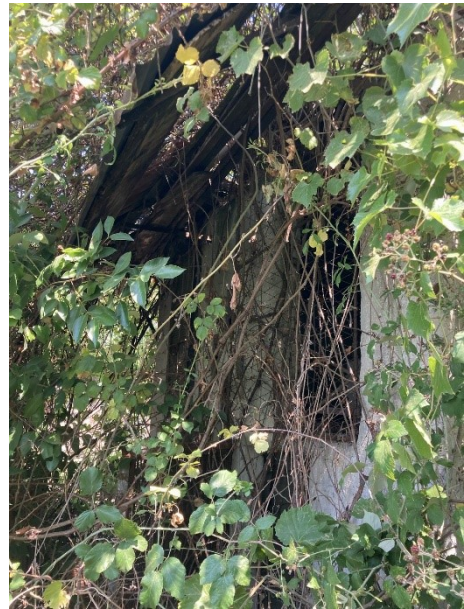
particolare pollaio avvolto dalla  
vegetazione

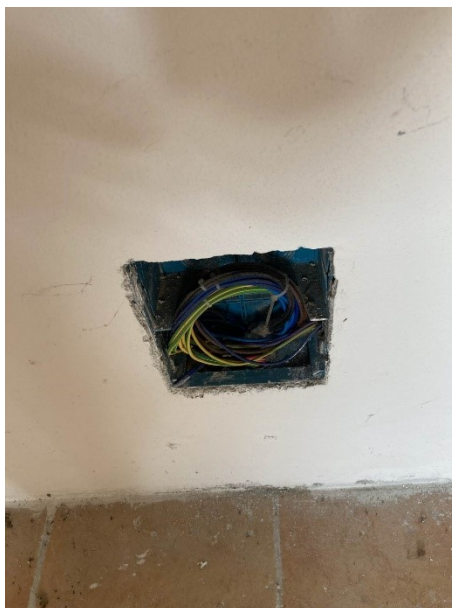
particolare impianto elettrico in fase di rifacimento  
al piano terra

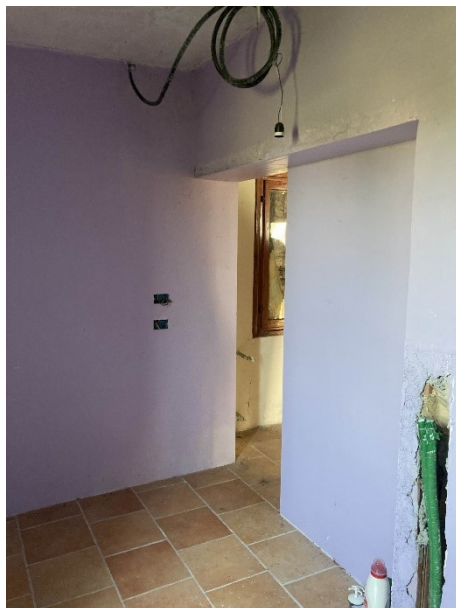
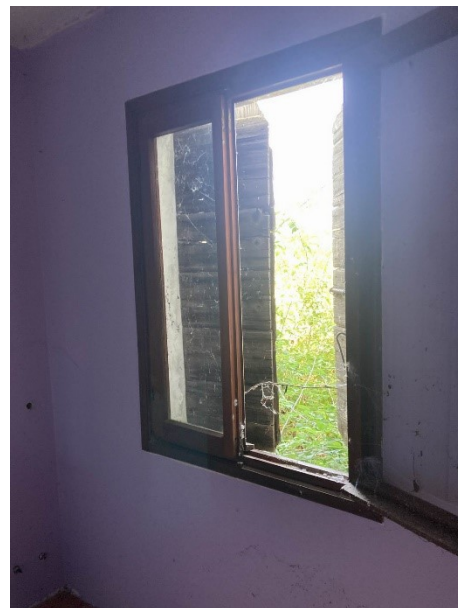
Particolare locale sbratta in corso di trasformazione in bagno

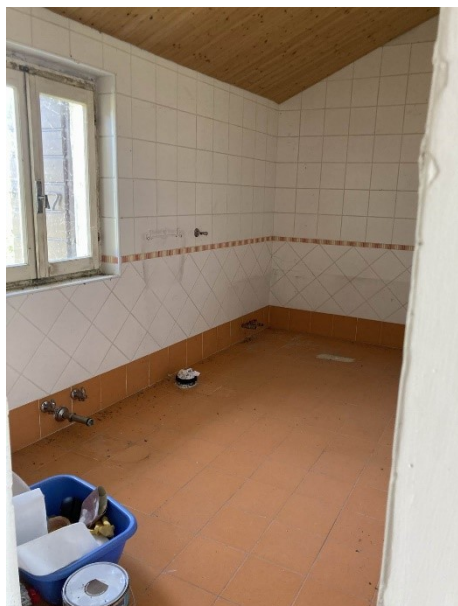
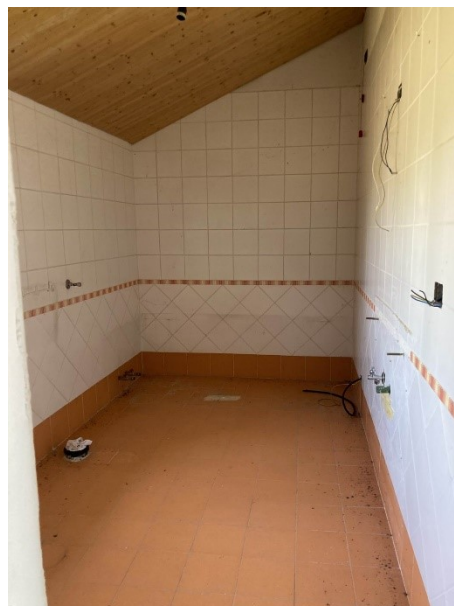
particolare bagno al primo piano (non sanabile)

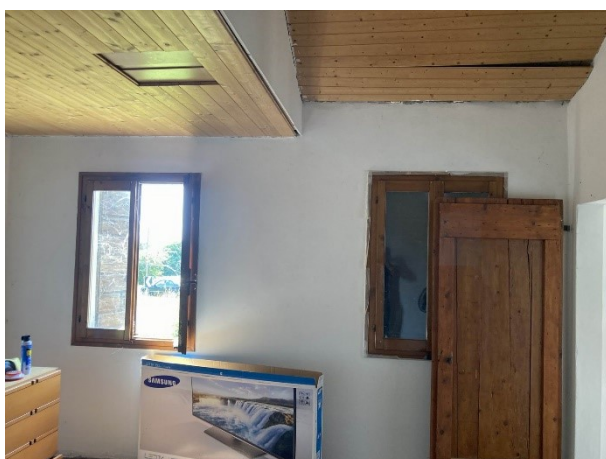
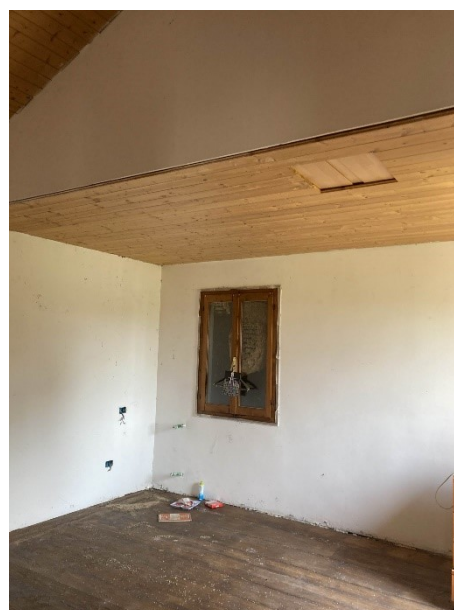
Particolare camera con controsoffitti da sistemare per garantire le altezze interne

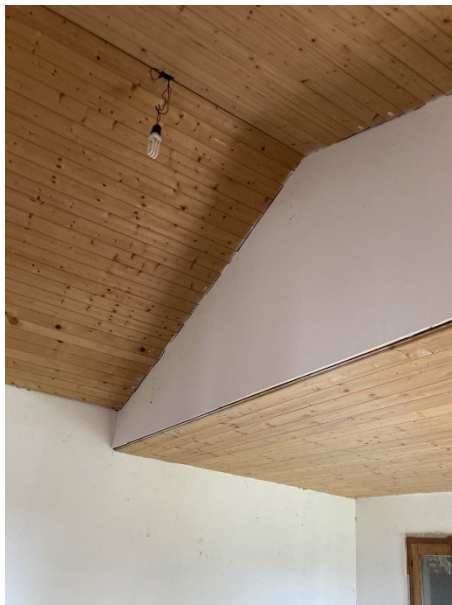
Ulteriore particolare nella camera con controsoffitti da sistemare

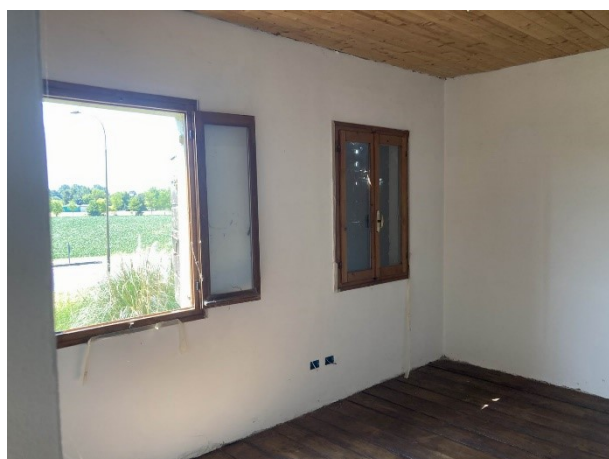
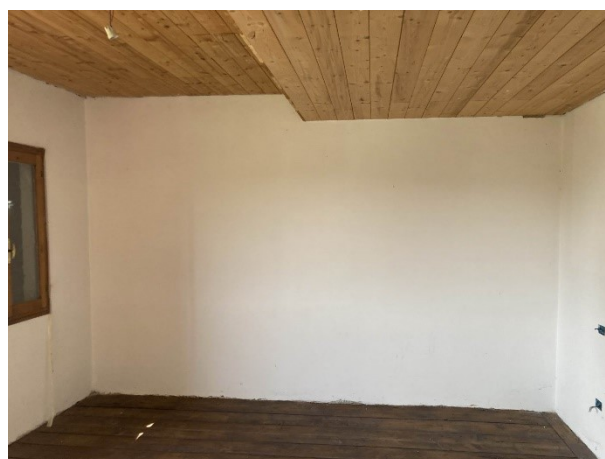
Altra camera con controsoffitti da sistemare per garantire le altezze interne

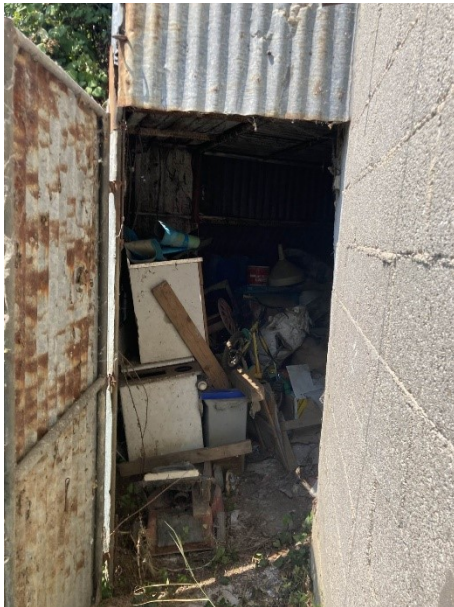
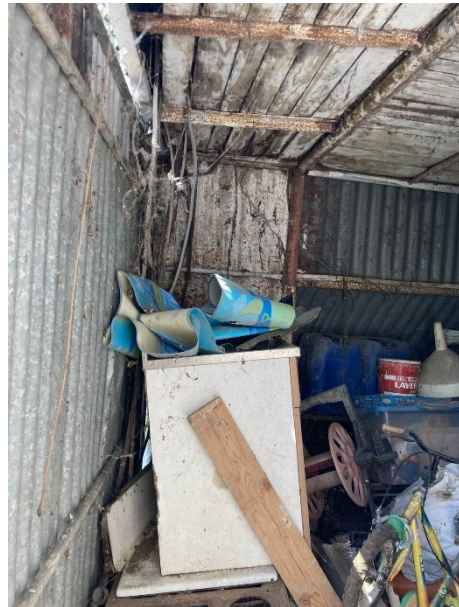
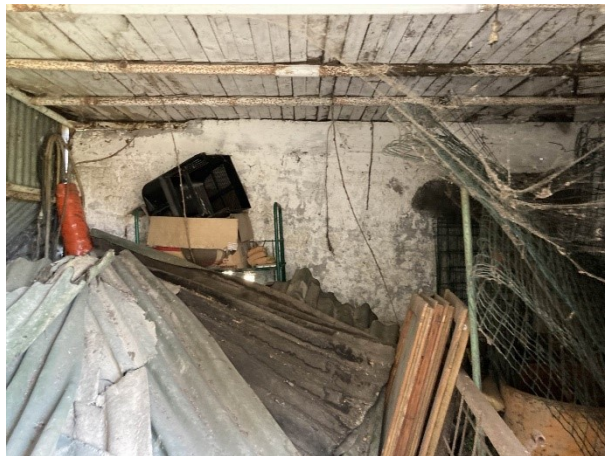
particolare ripostiglio con ingresso abusivo non sanabile

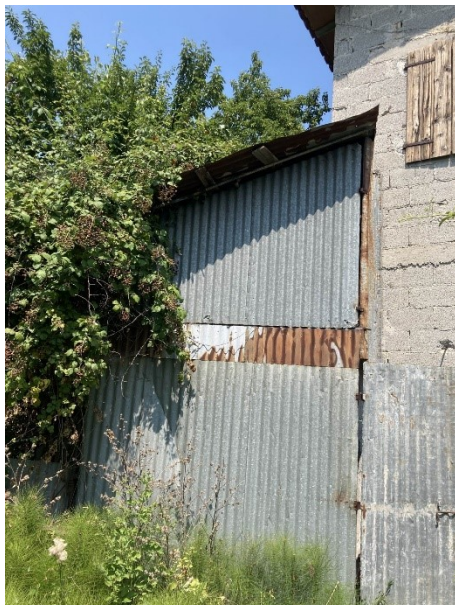
particolare ingresso con abuso edilizio non sanabile

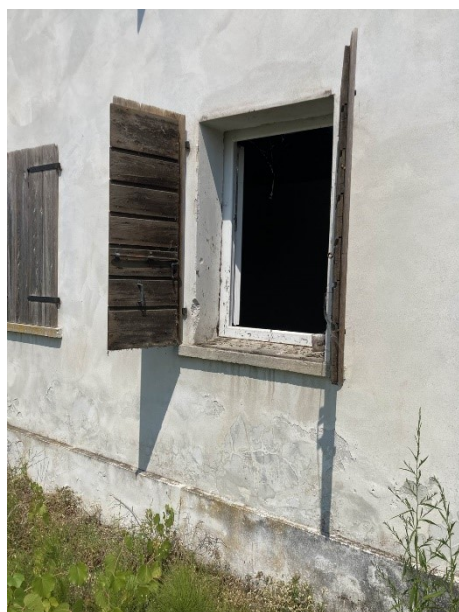
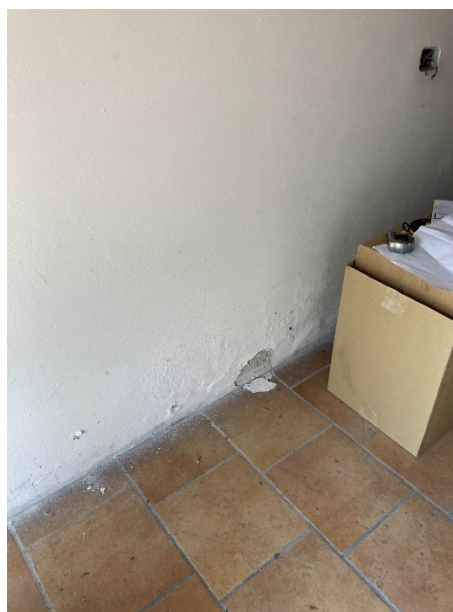
particolari umidità di risalita nelle murature

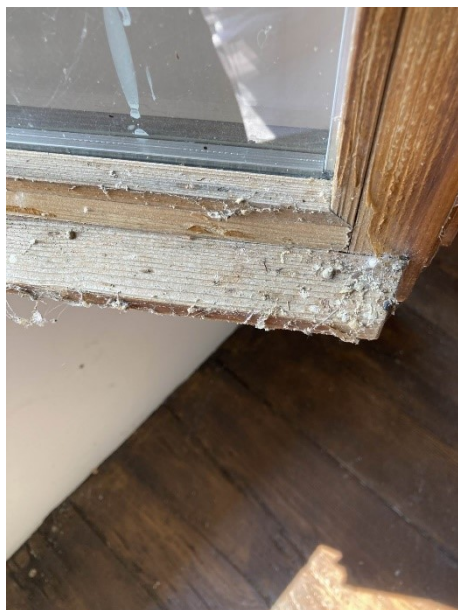
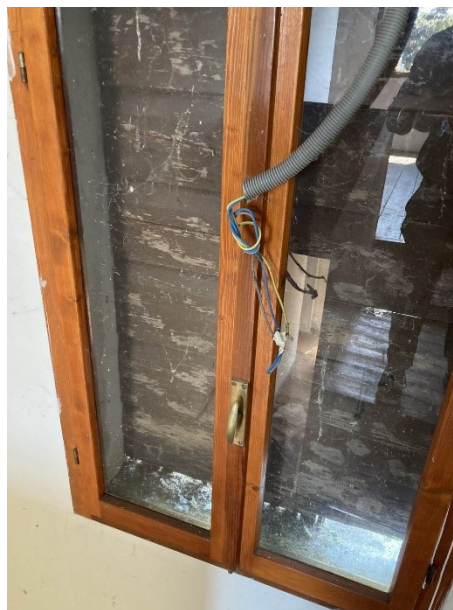
particolari vetusti serramenti

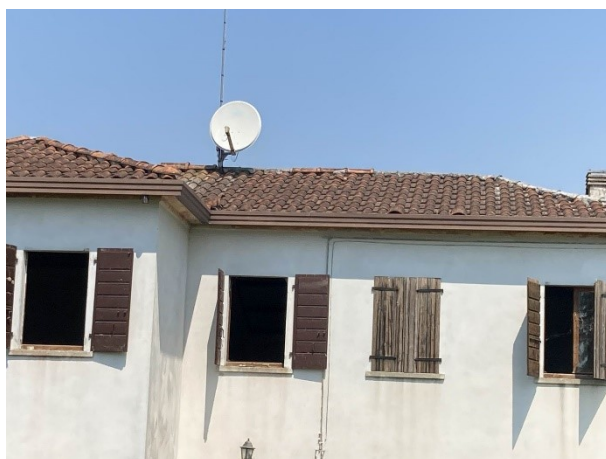
Particolare del vetusto/degradato manto di copertura

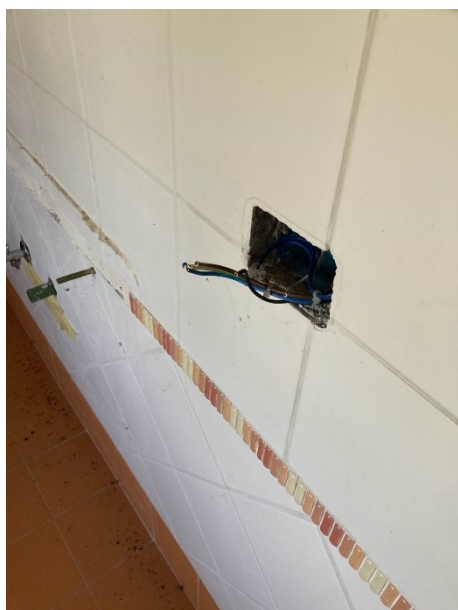
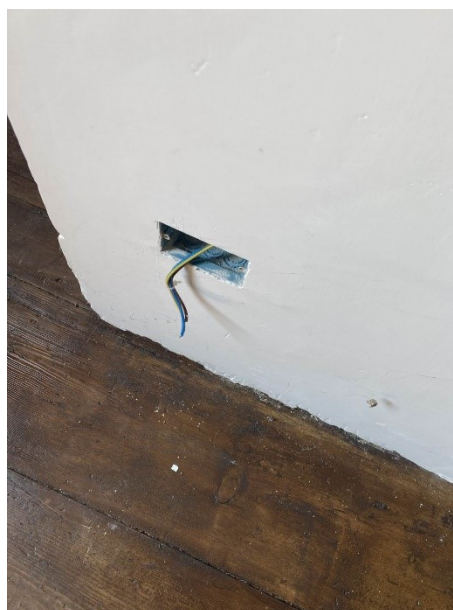
particolare impianto elettrico in fase di rifacimento al primo piano
