ALLEGATO 3 – FOTOGRAFIE

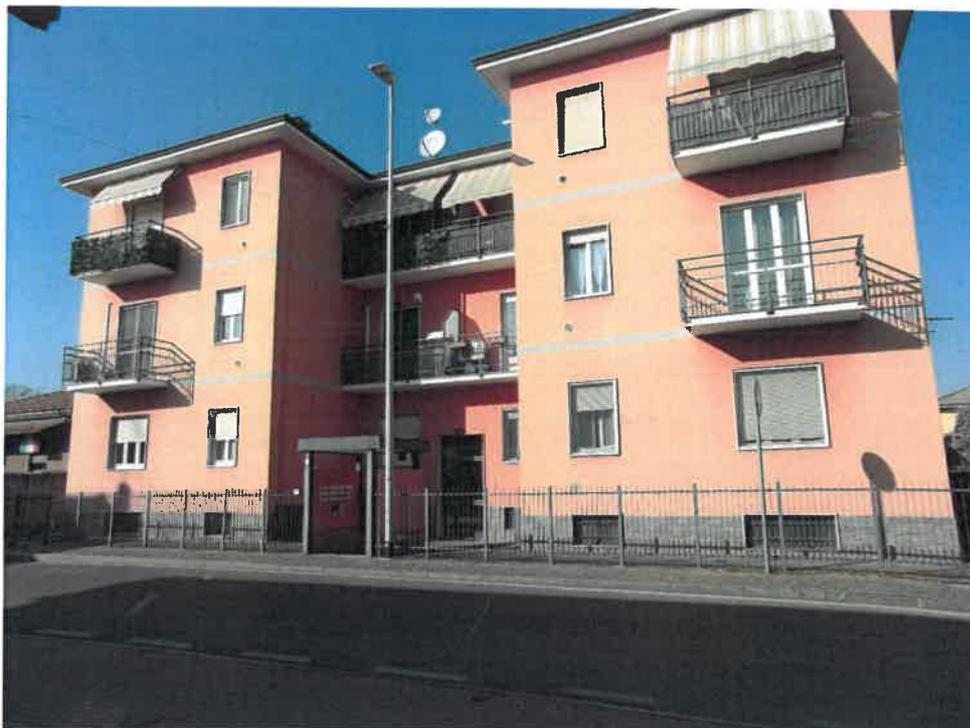
Foto 1: esterno

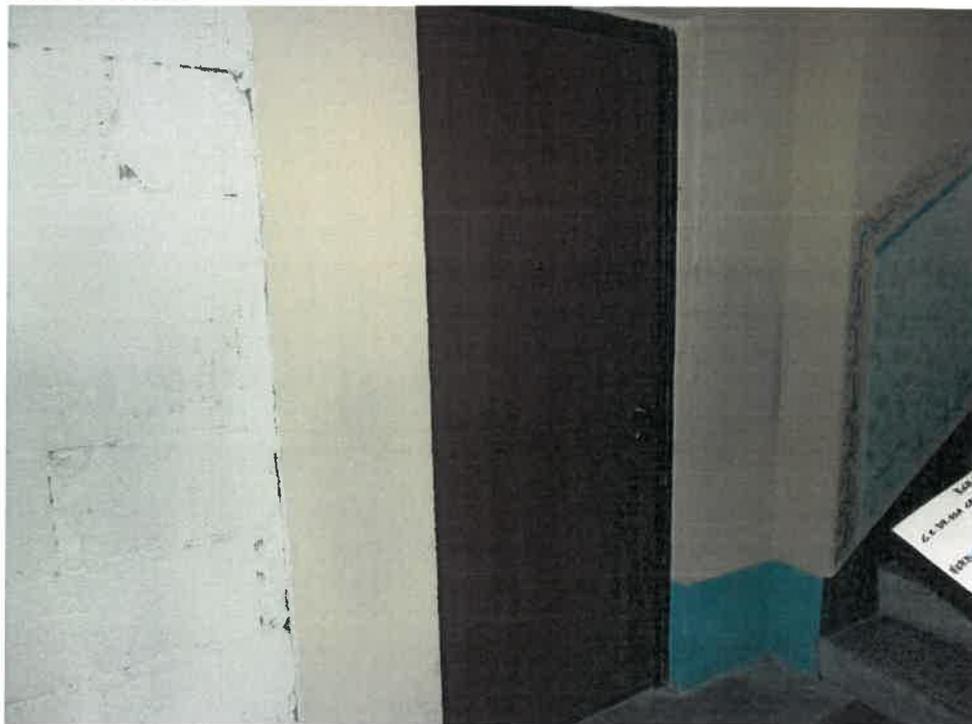
Foto 2: ingresso da corridoio condominiale al piano interrato

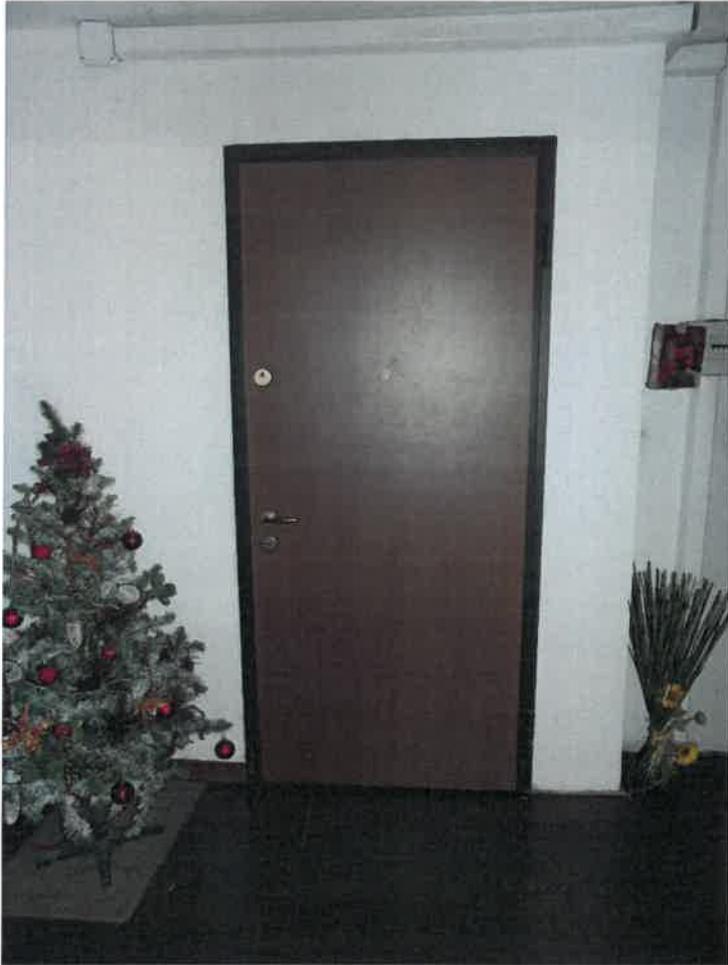
Foto 3: Porta d'ingresso dall'interno

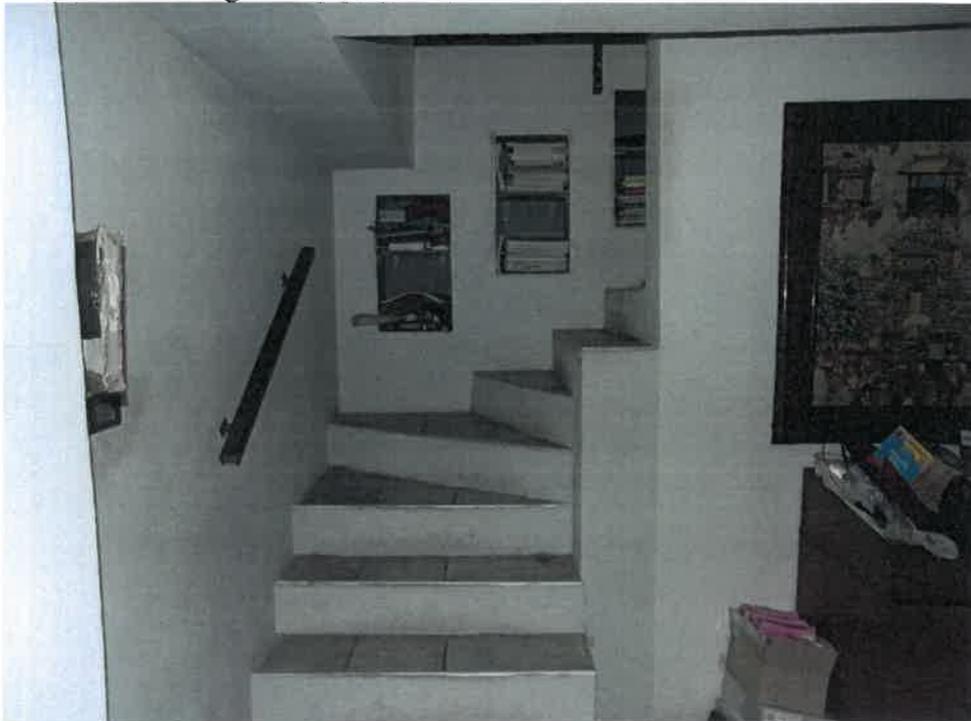
Foto 4: scala di collegamento con piano rialzato, va rimossa e chiuso il foro del solaio

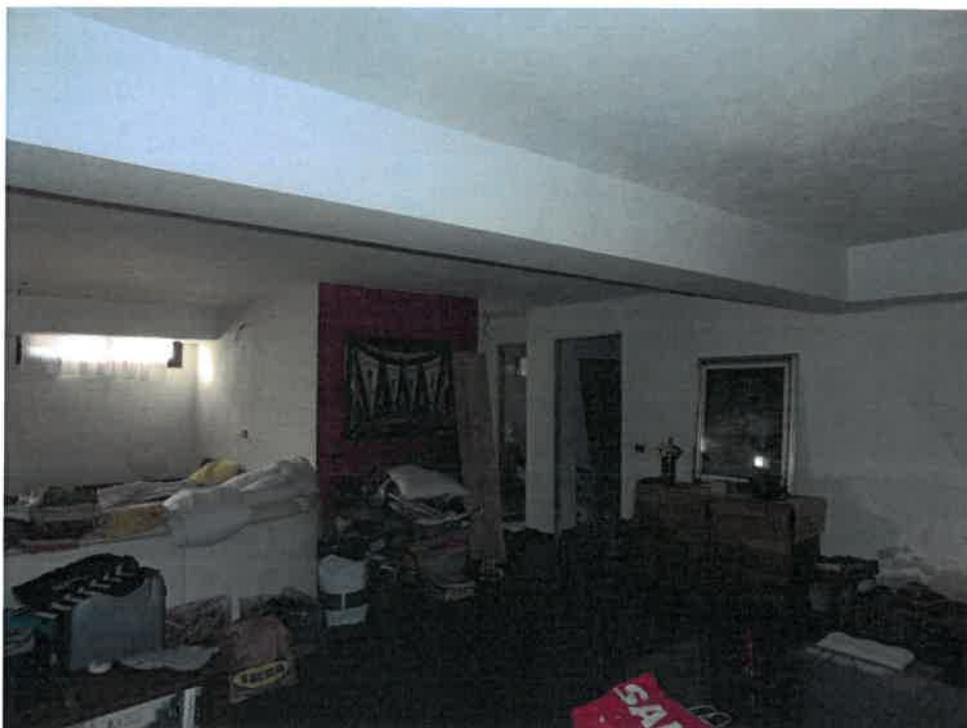
Foto 5: ambiente principale

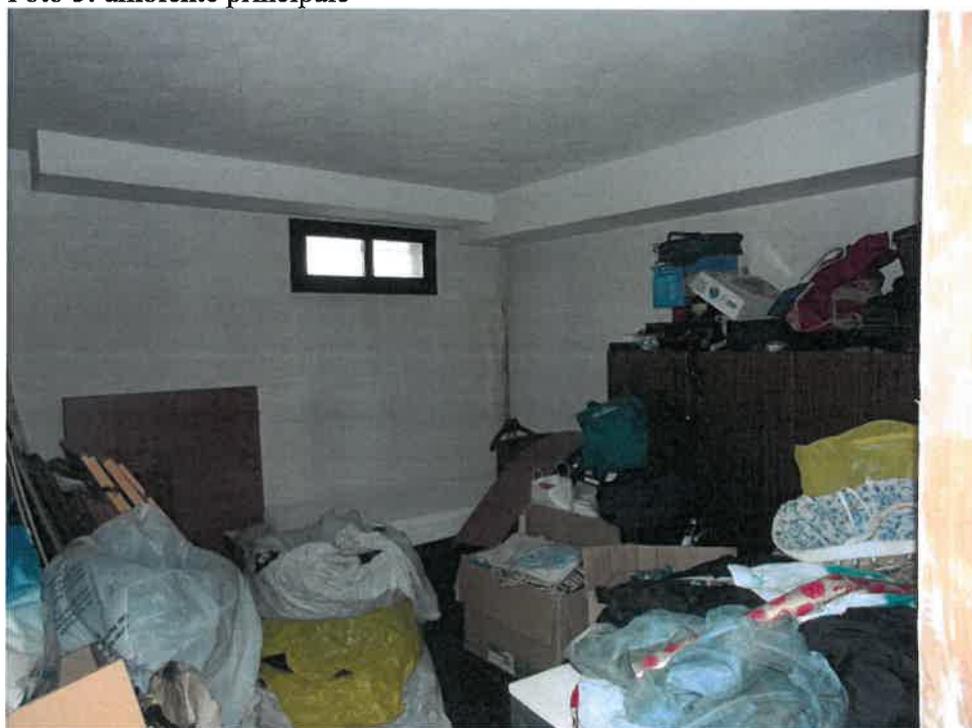
Foto 6: locale realizzato abusivamente. Nell'angolo umidità da infiltrazione

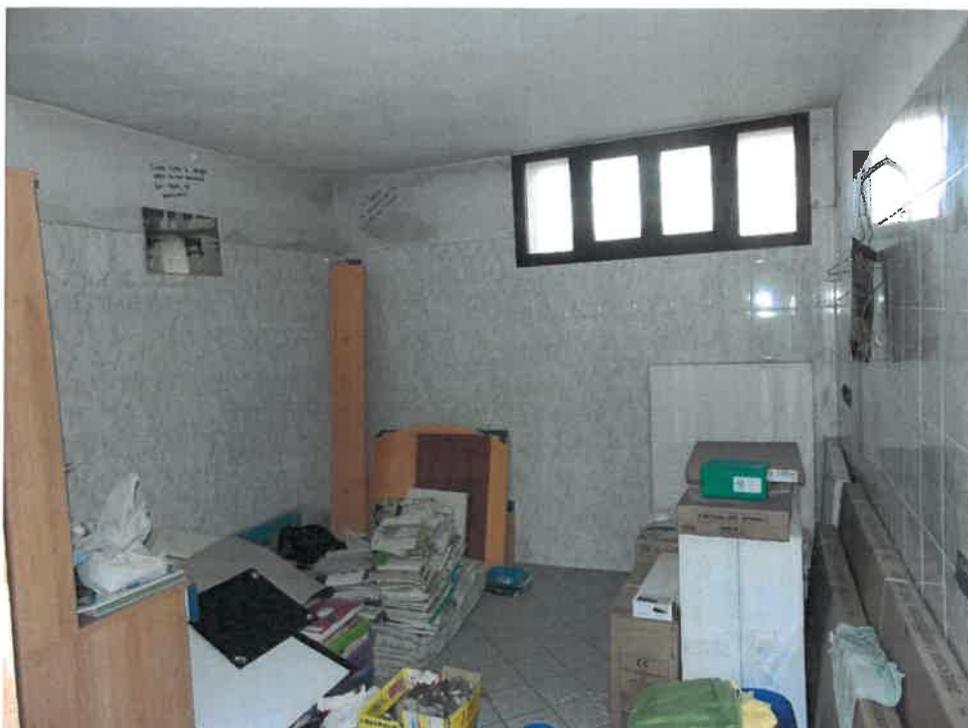
Foto 7: locale predisposto per bagno. Da rimuovere

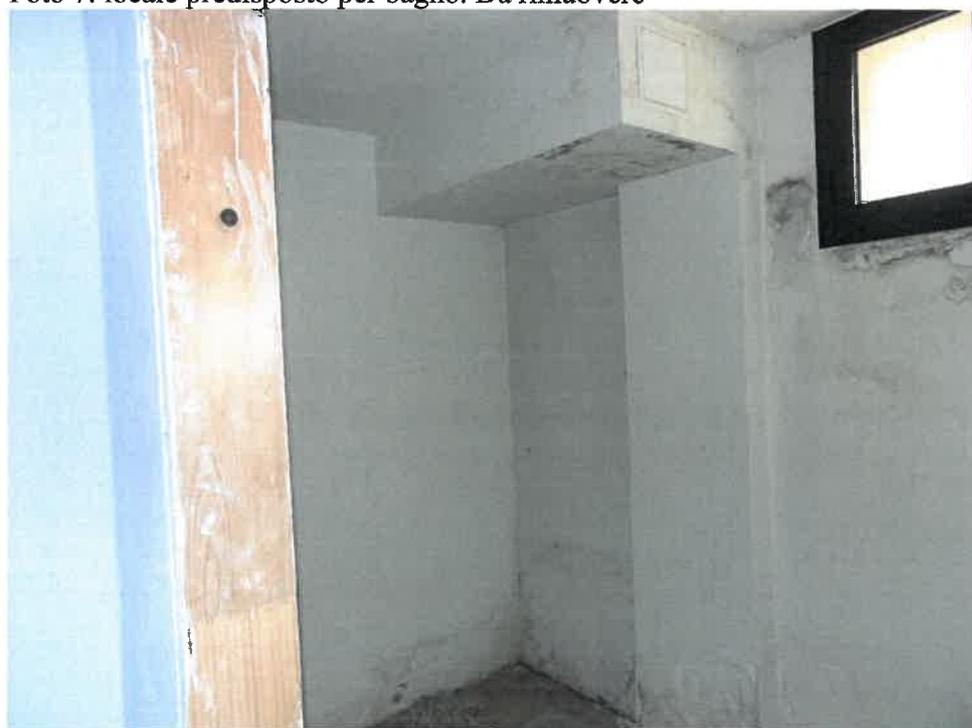
Foto 8: locale adibito a lavanderia, da rimuovere. Macchie di condensa

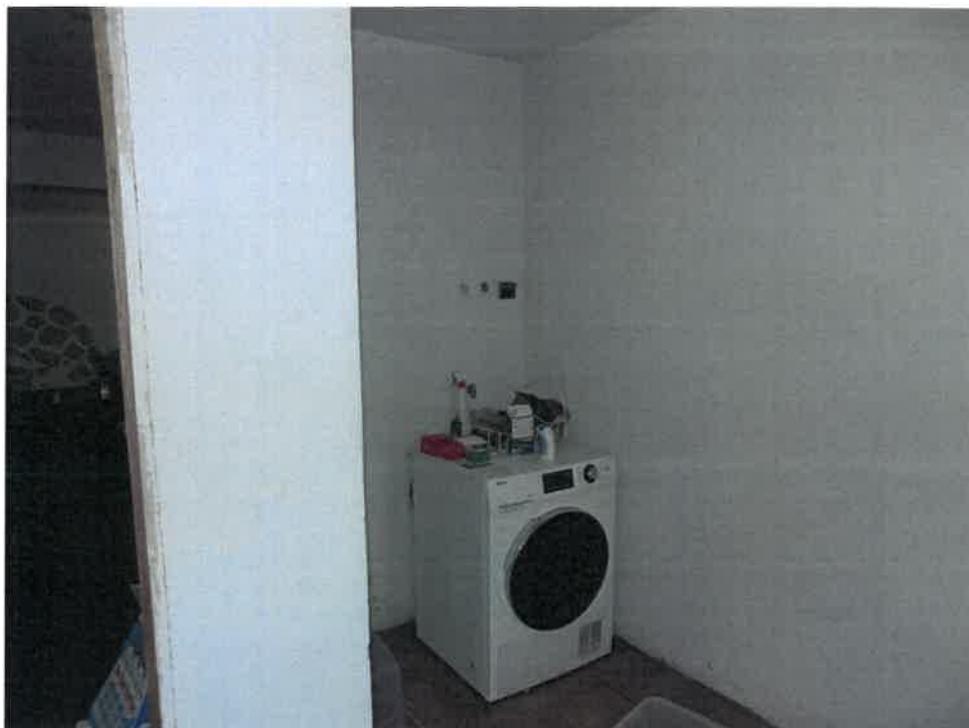
Foto 9: locale adibito a lavanderia da rimuovere

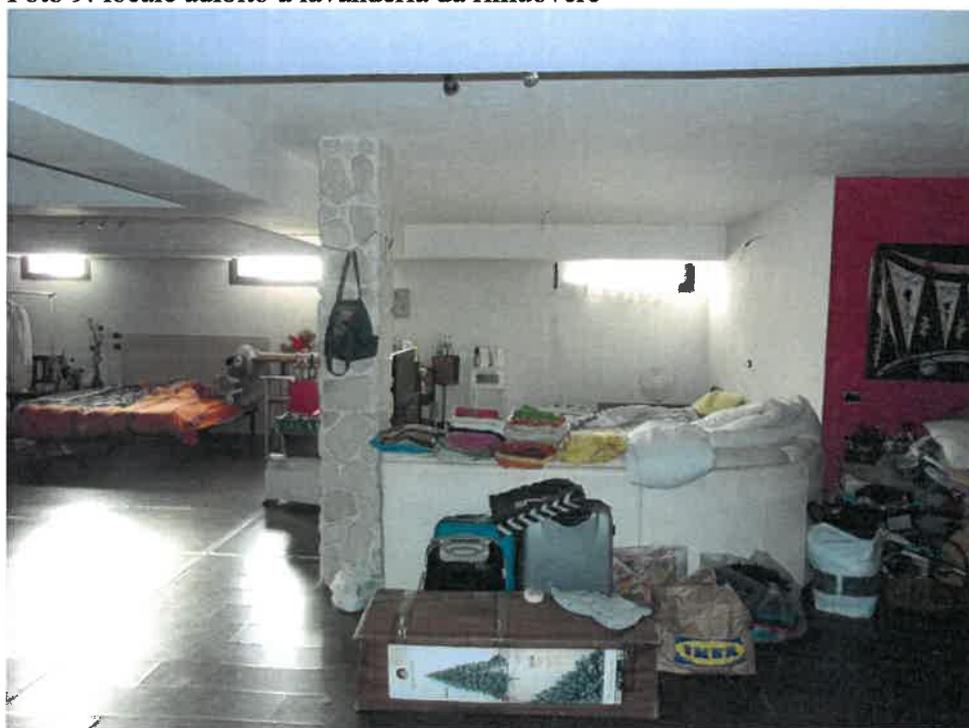
Foto 10: locale principale. Presenza di letti non idonei alla destinazione d'uso.

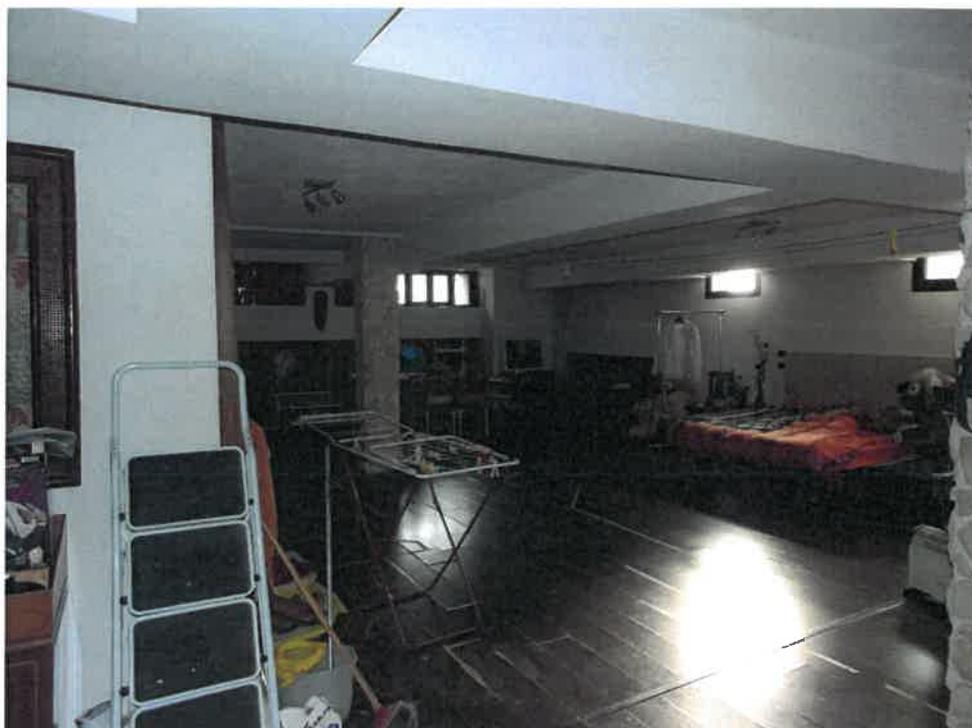
Foto 11: locale principale con zona pranzo, non idonea alla destinazione d'uso

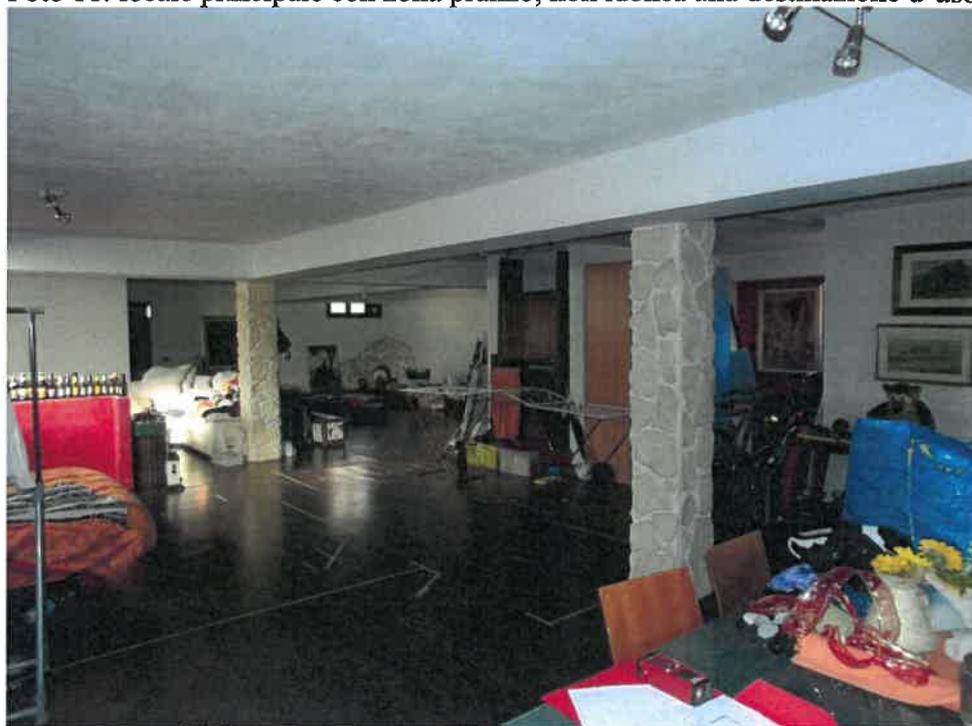
Foto 12: locale principale

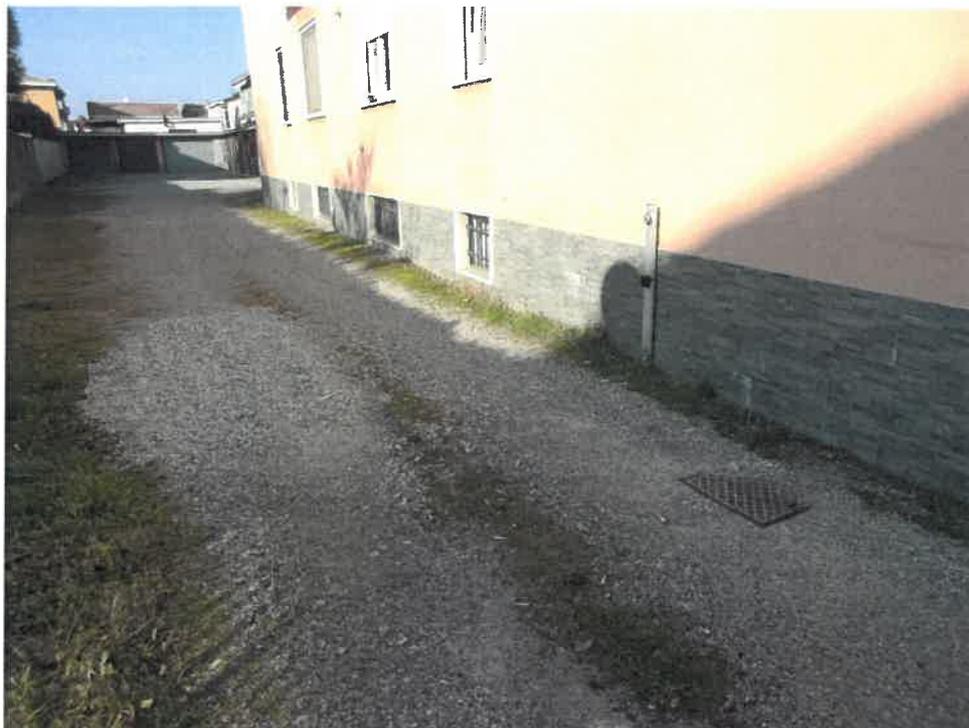
Foto 13: vista esterna delle finestre (lato lungo)

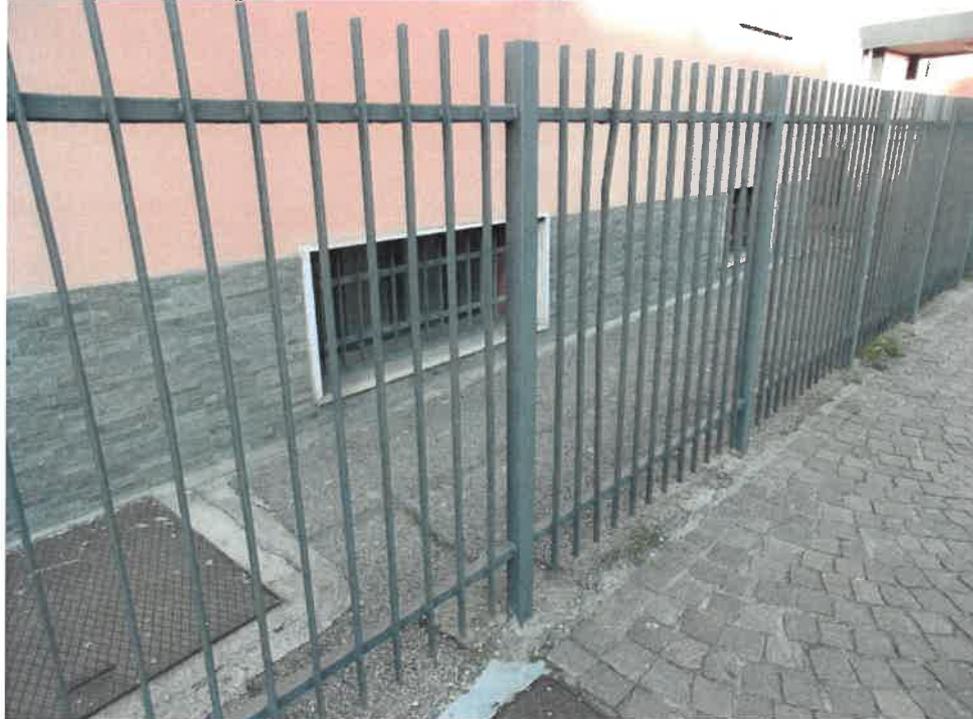
Foto 14: vista esterna finestra zona pranzo
