SERVIZIO FOTOGRAFICO

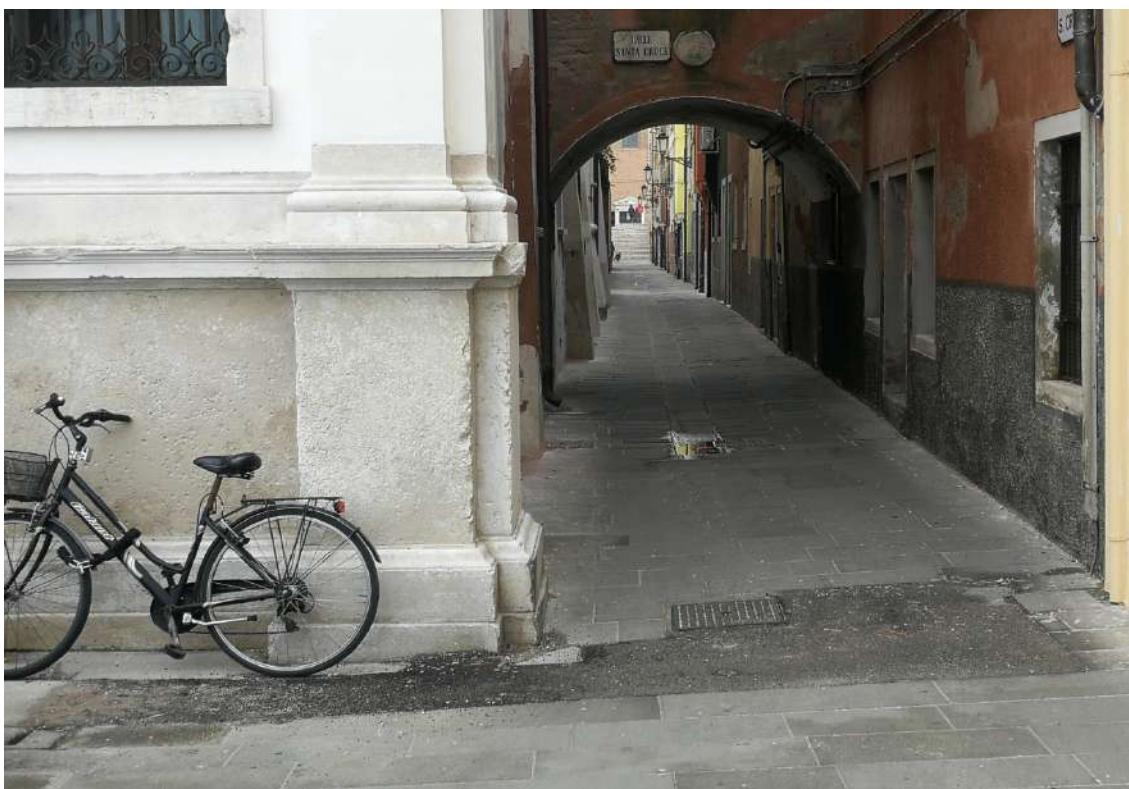
Fotografia n. 02 – Calle S. Croce vista da Ponte Vigo

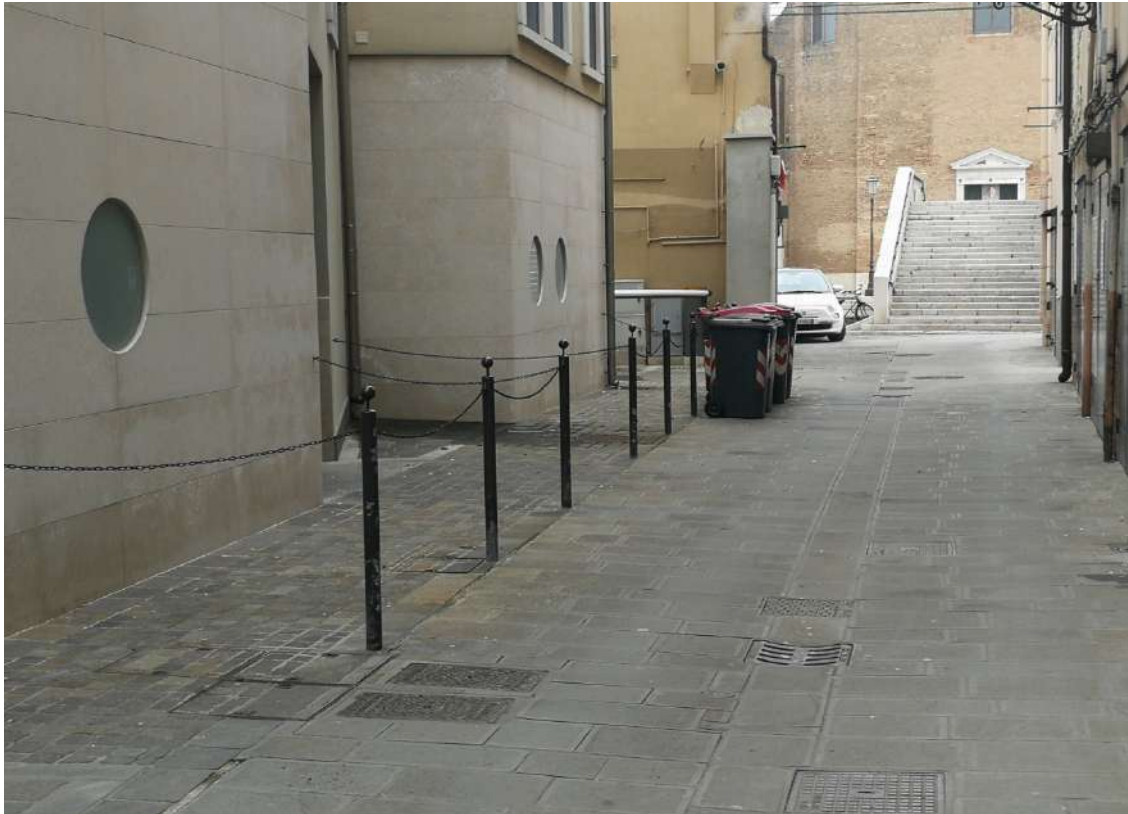
Fotografia n. 03 – *Complesso “Corte di Vigo” lungo Calle S. Croce verso ponte S. Domenico*

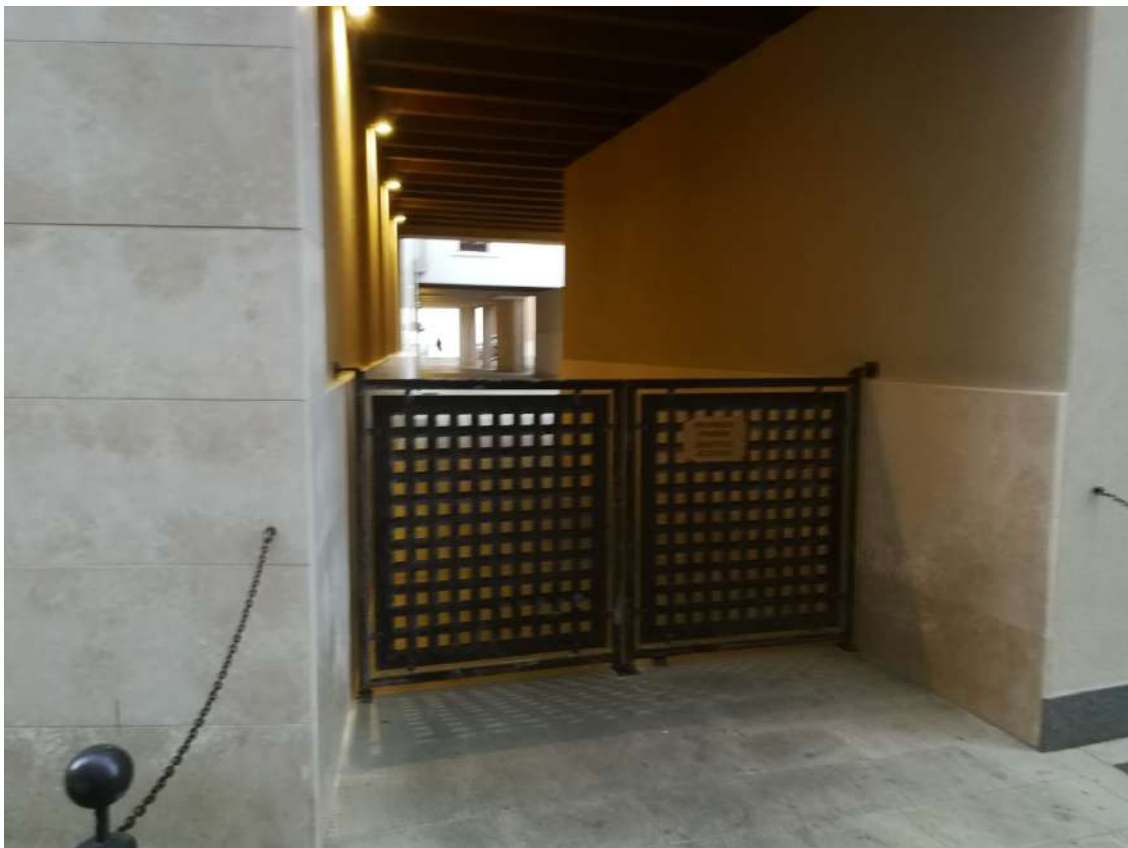
Fotografia n. 04 – *Ingresso lungo Calle S. Croce all'edificio residenziale ove sono situati i garages*

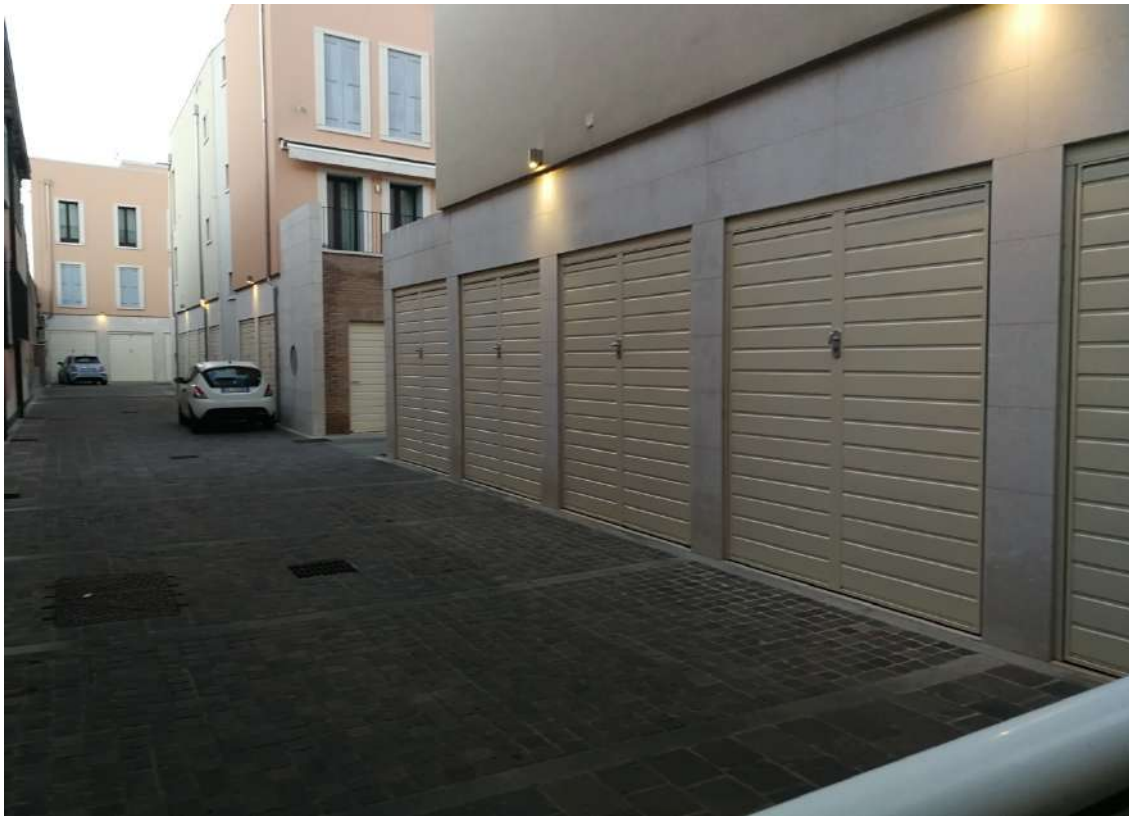
Fotografia n. 05 – *Garages del primo edificio lungo Calle S. Croce nel complesso “Corte di Vigo”*

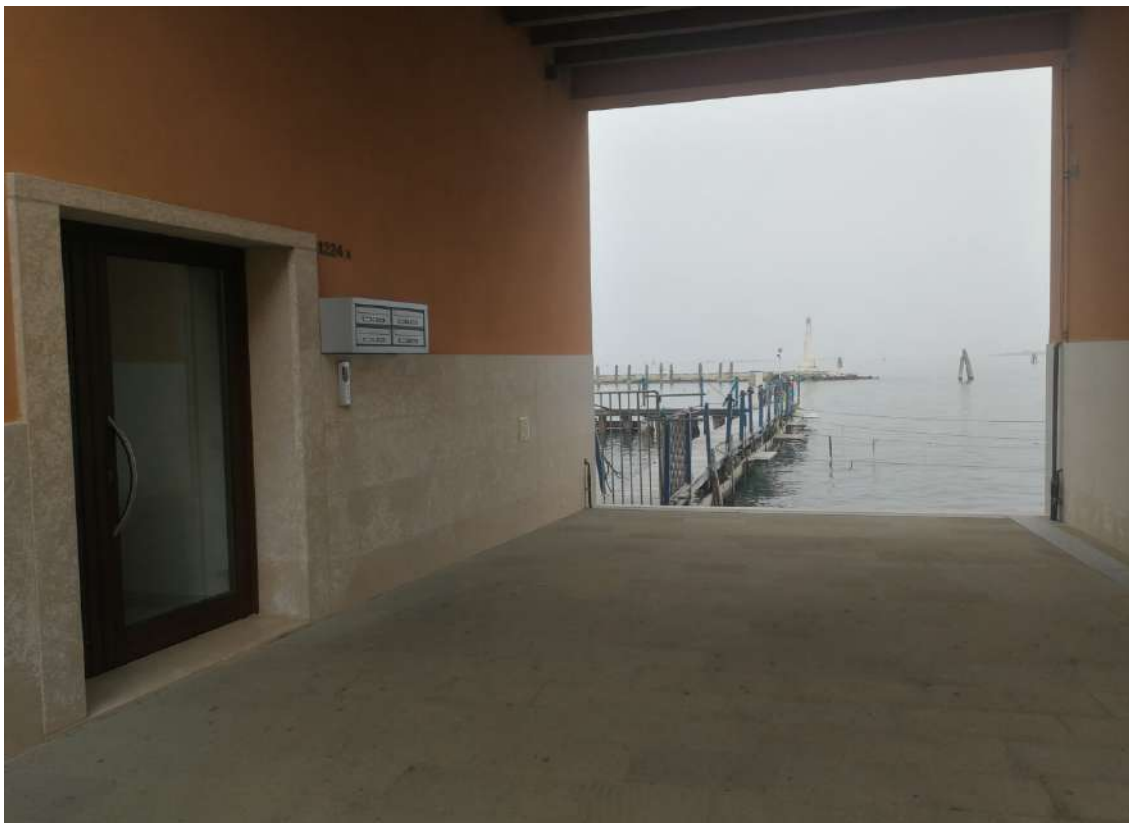
Fotografia n. 06 – *Complesso “Corte di Vigo”, edificio fronte laguna*

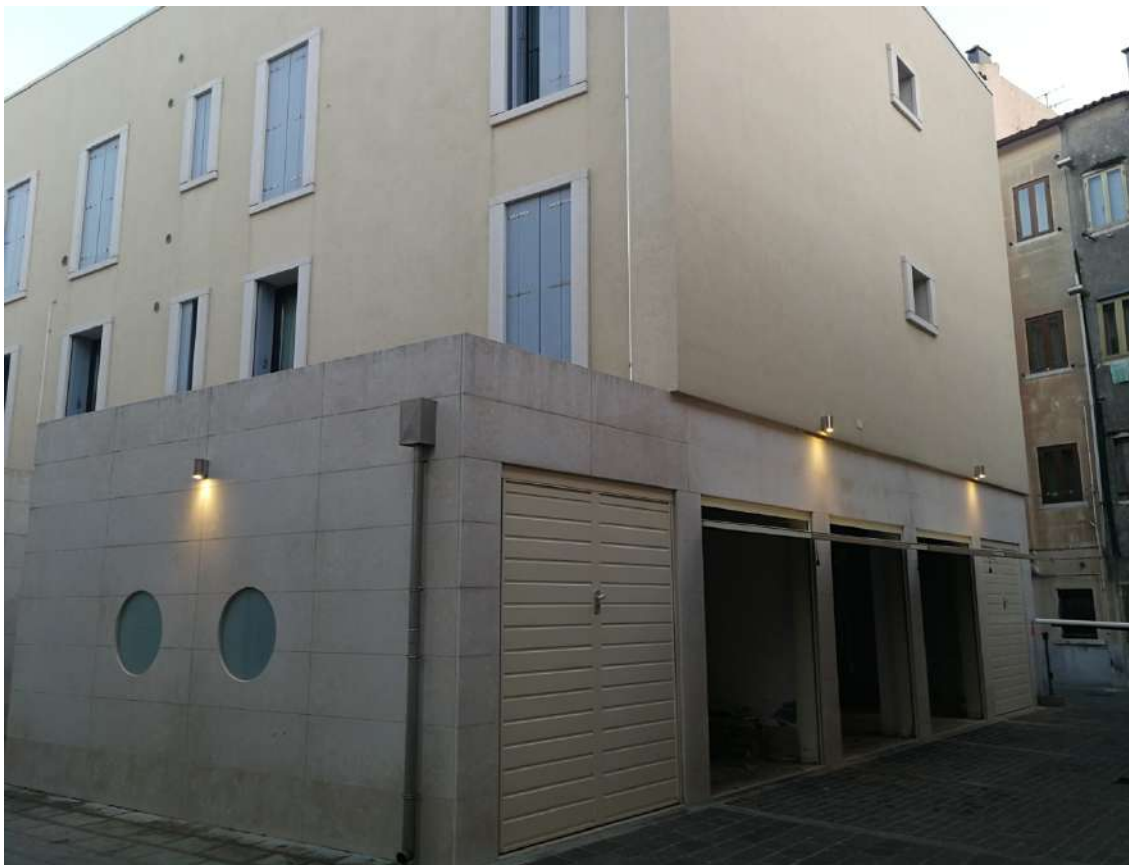
Fotografia n. 07 – *Garages oggetto di stima (con portone ribaltabile aperto) nel primo edificio lungo Calle S. Croce*

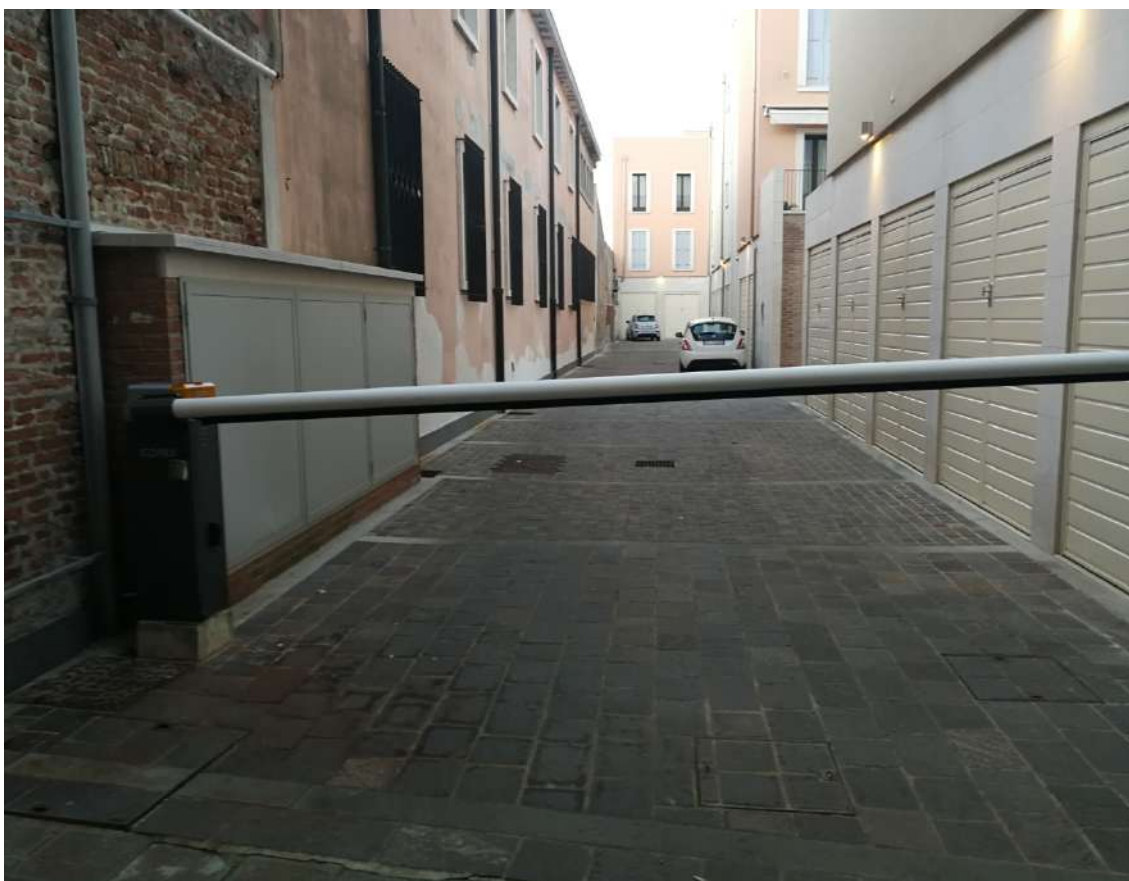
Fotografia n. 08 – *Sbarra telecomandata di accesso ai garages con strada interna pavimentata*

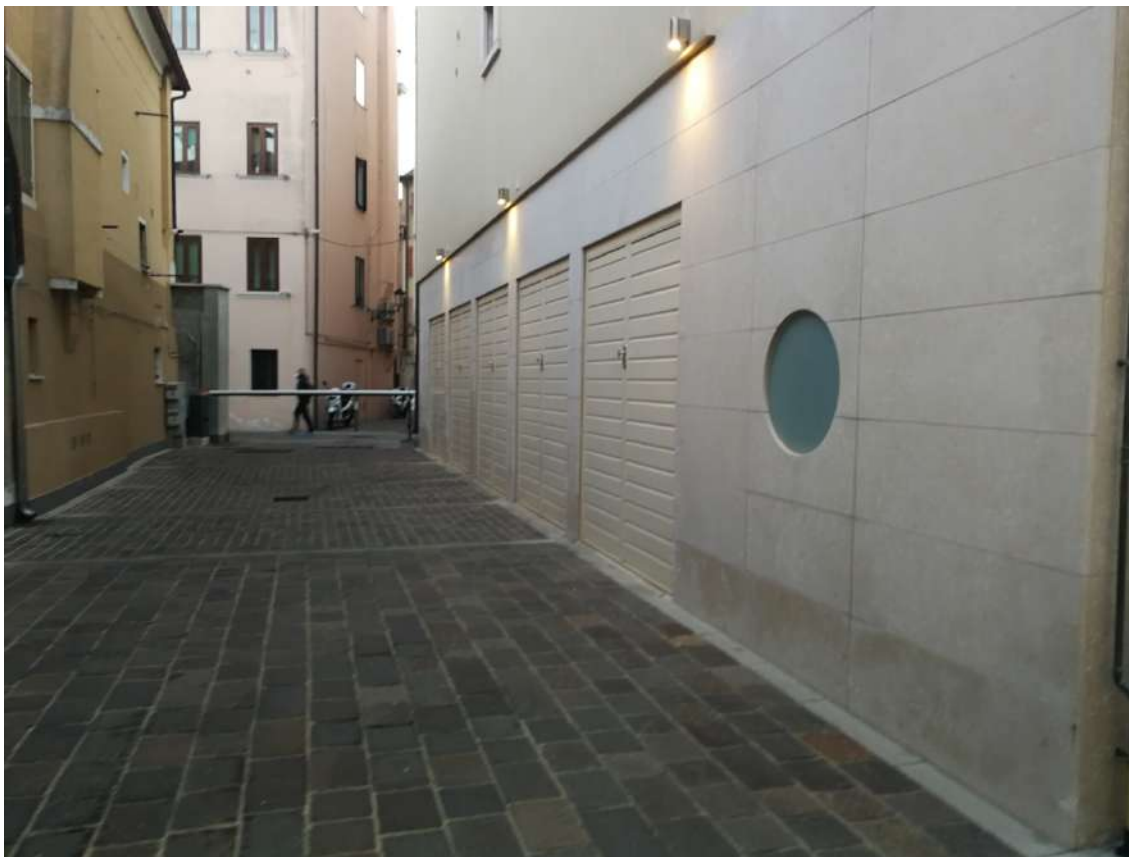
Fotografia n. 09 – *Garages del primo edificio nel lato opposto a quello dei garages oggetto di stima (ripresa dal fondo della strada pavimentata)*

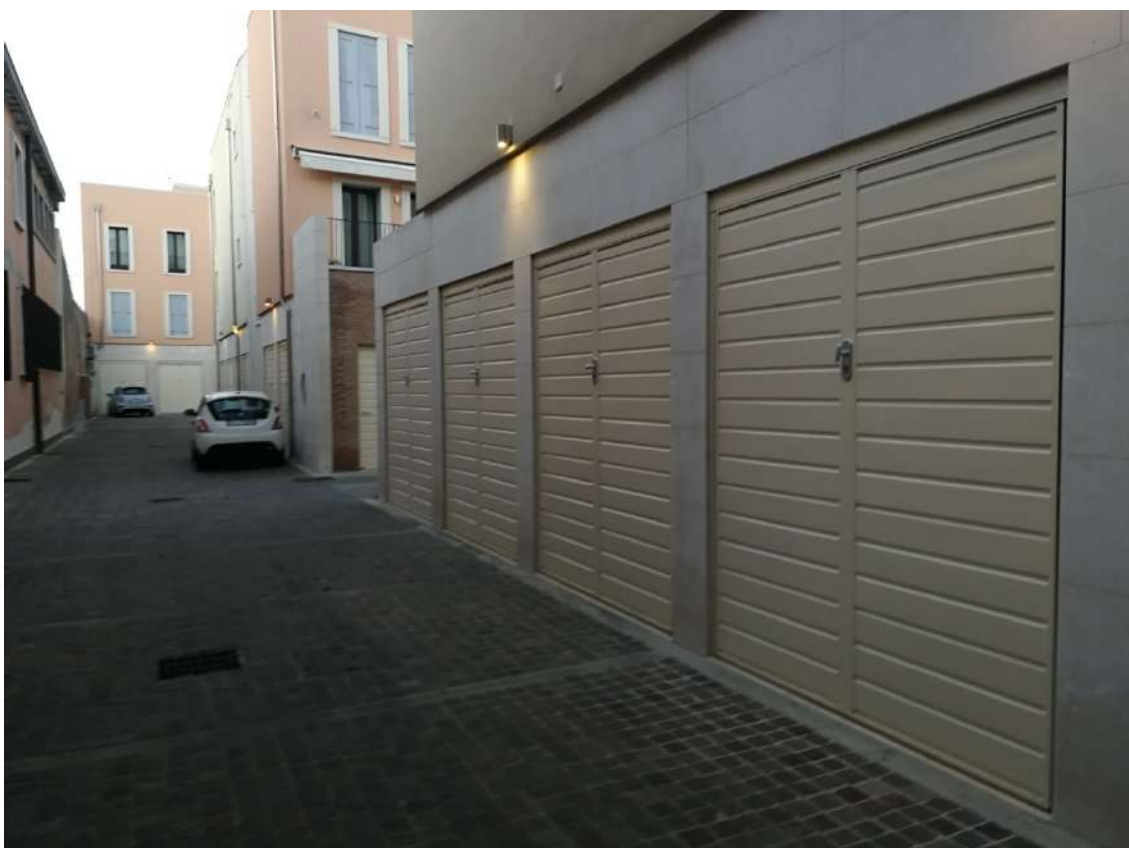
Fotografia n. 10 – *Garages oggetto di stima*

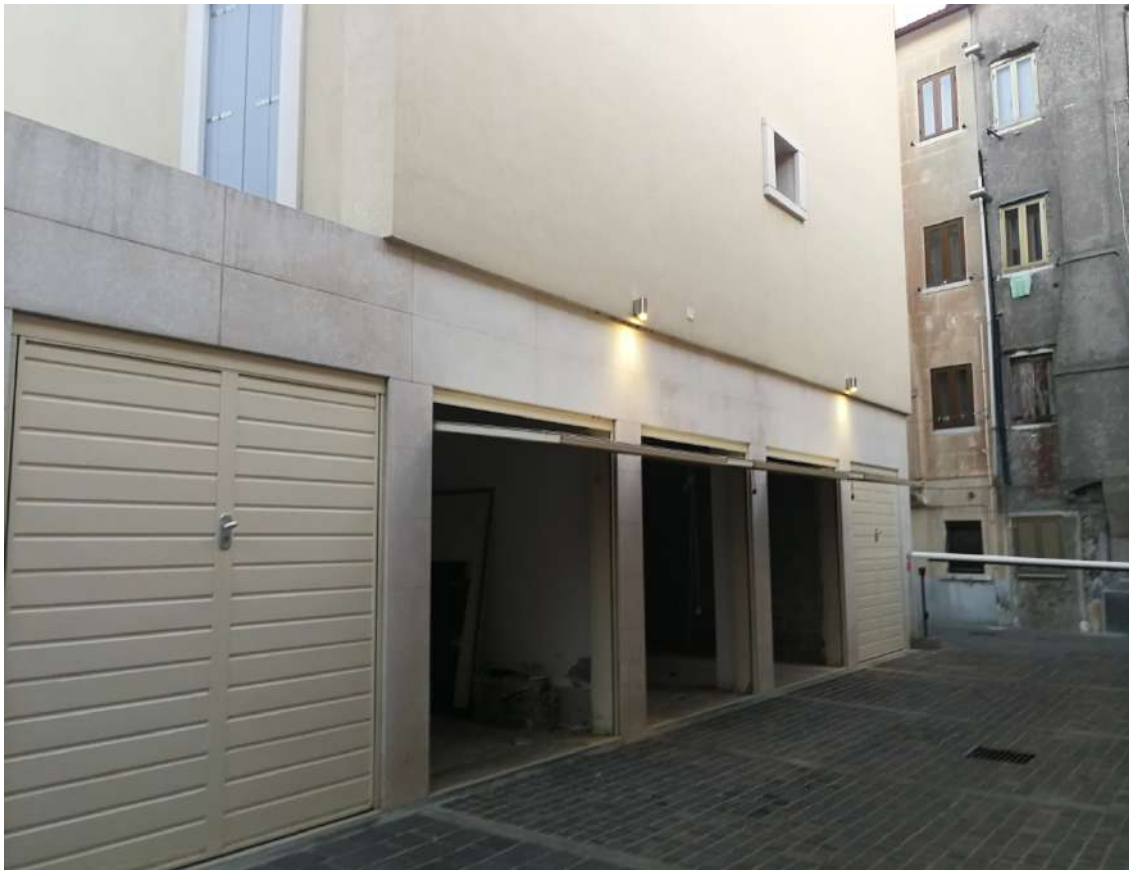
Fotografia n. 11 – *Garages oggetto di stima con portone ribaltabile sollevato*

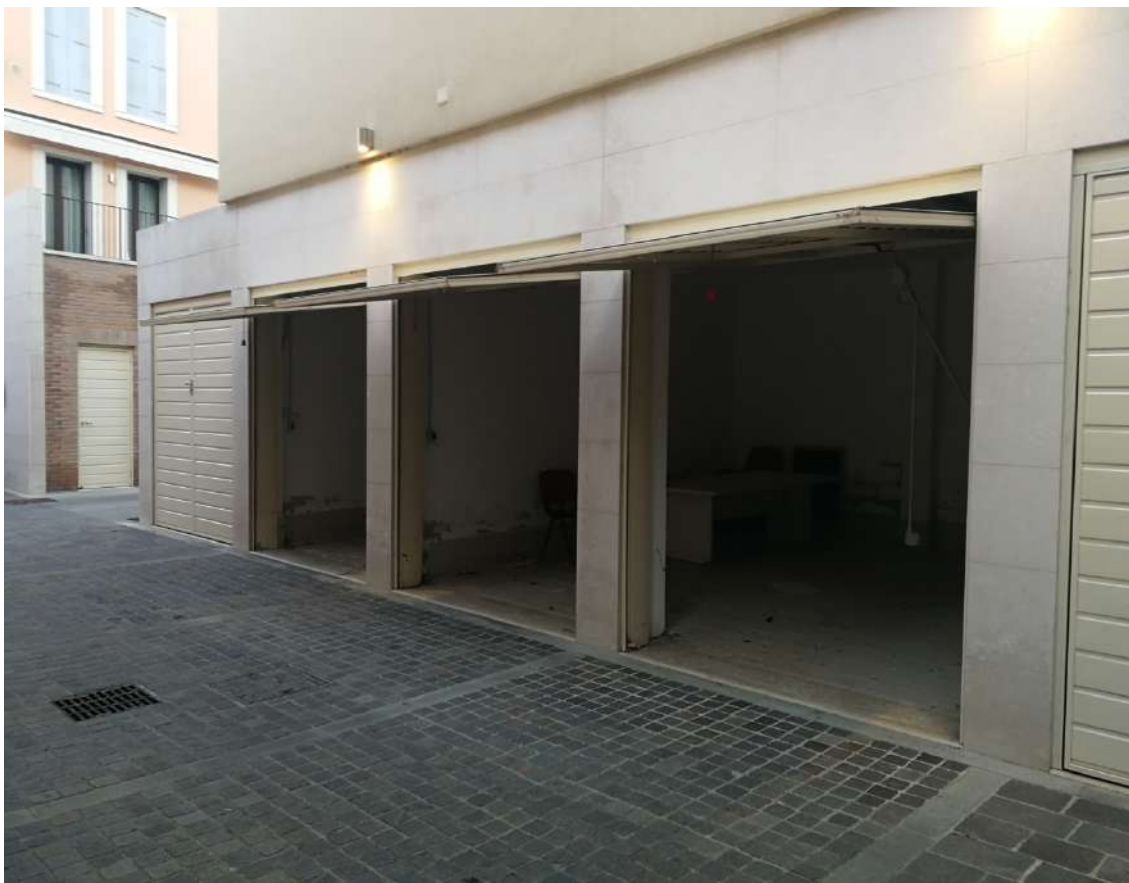
Fotografia n. 12 – *Garages oggetto di stima*

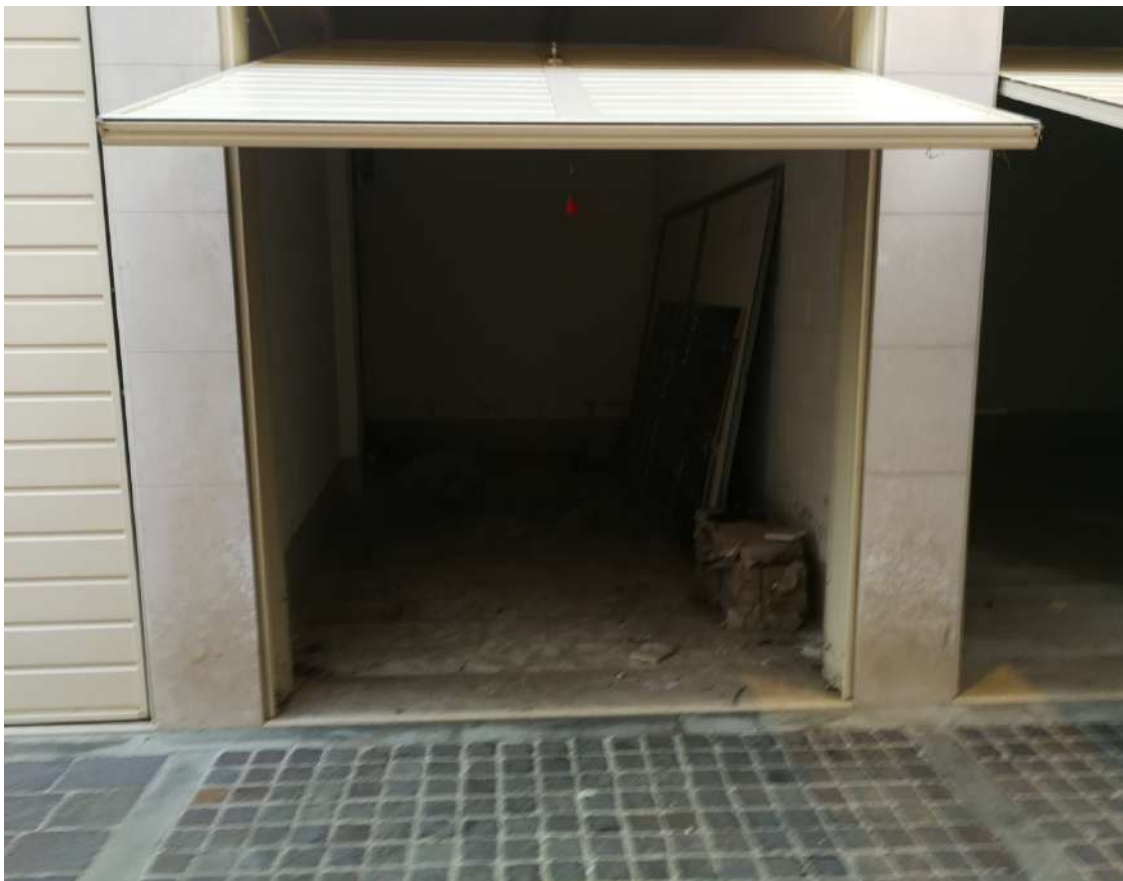
Fotografia n. 13 – Lotto n° 1 – Quarto garage a partire dalla sbarra telecomandata di ingresso

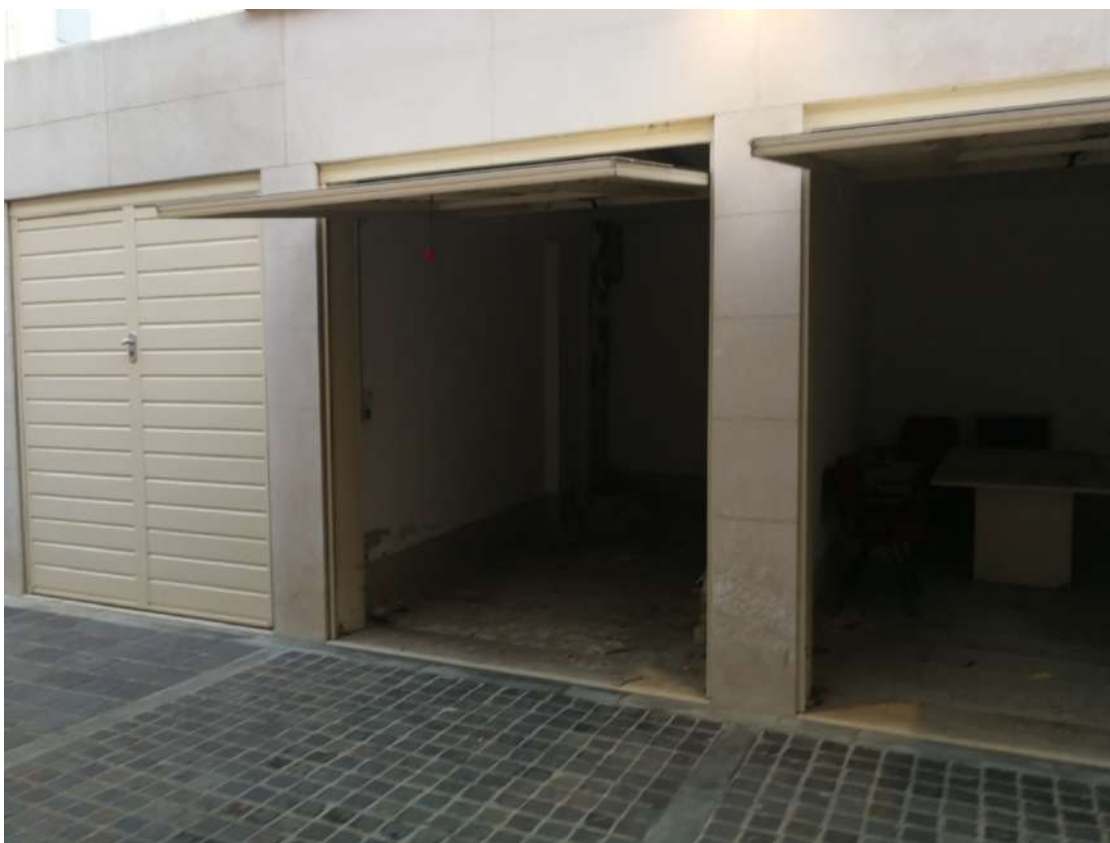
Fotografia n. 14 – Lotto n° 1 – Garage aperto, affiancato sulla destra da garages del lotto n° 2

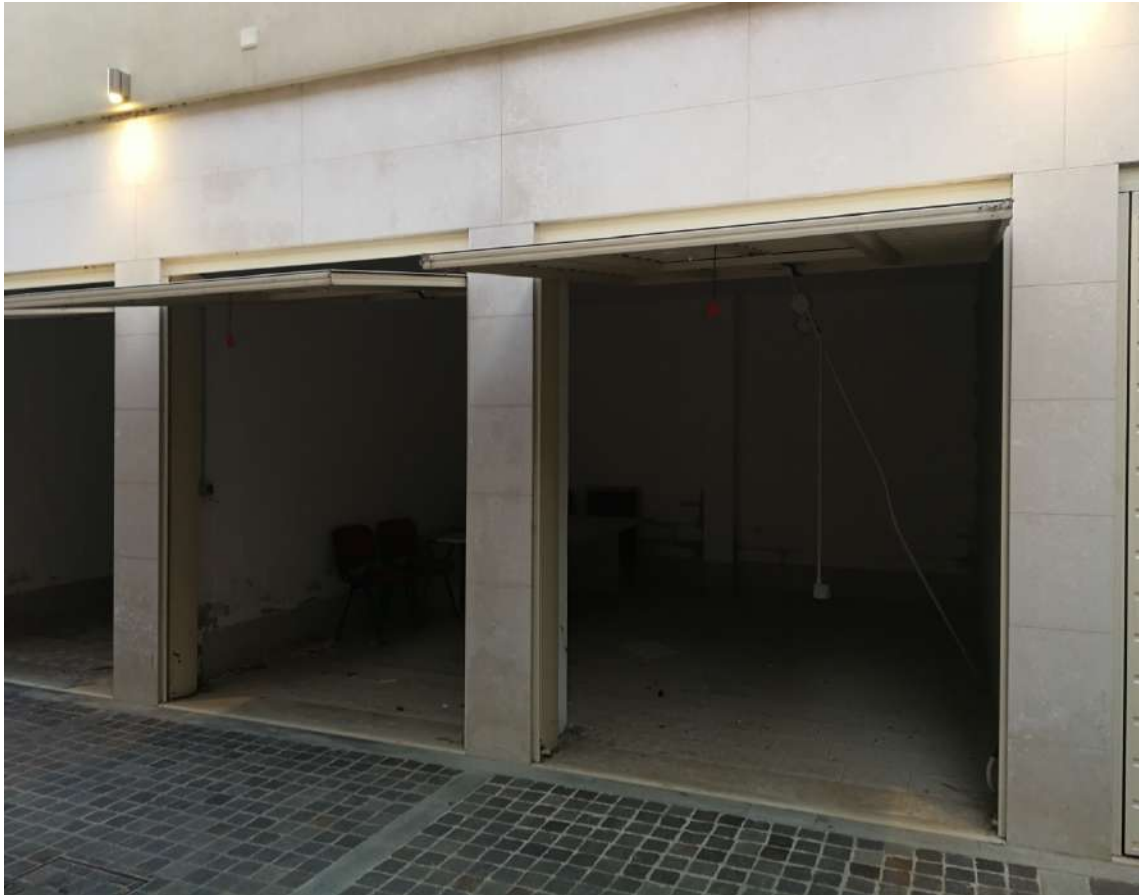
Fotografia n. 15 – *Lotto n° 2 – Garages aperti*

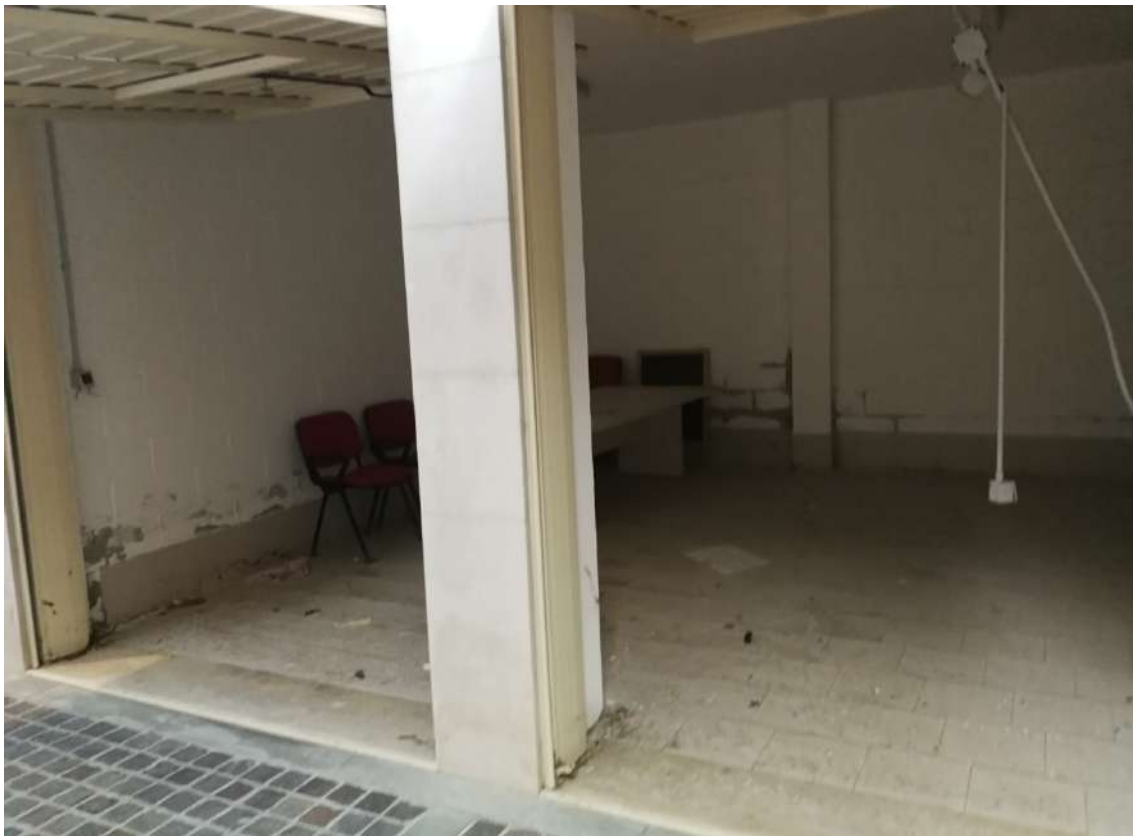
Fotografia n. 16 – *Lotto n° 2 – Interno dei garages con evidente mancanza della parete divisoria tra le 2 unità immobiliari (abuso da ripristinare in status ante)*

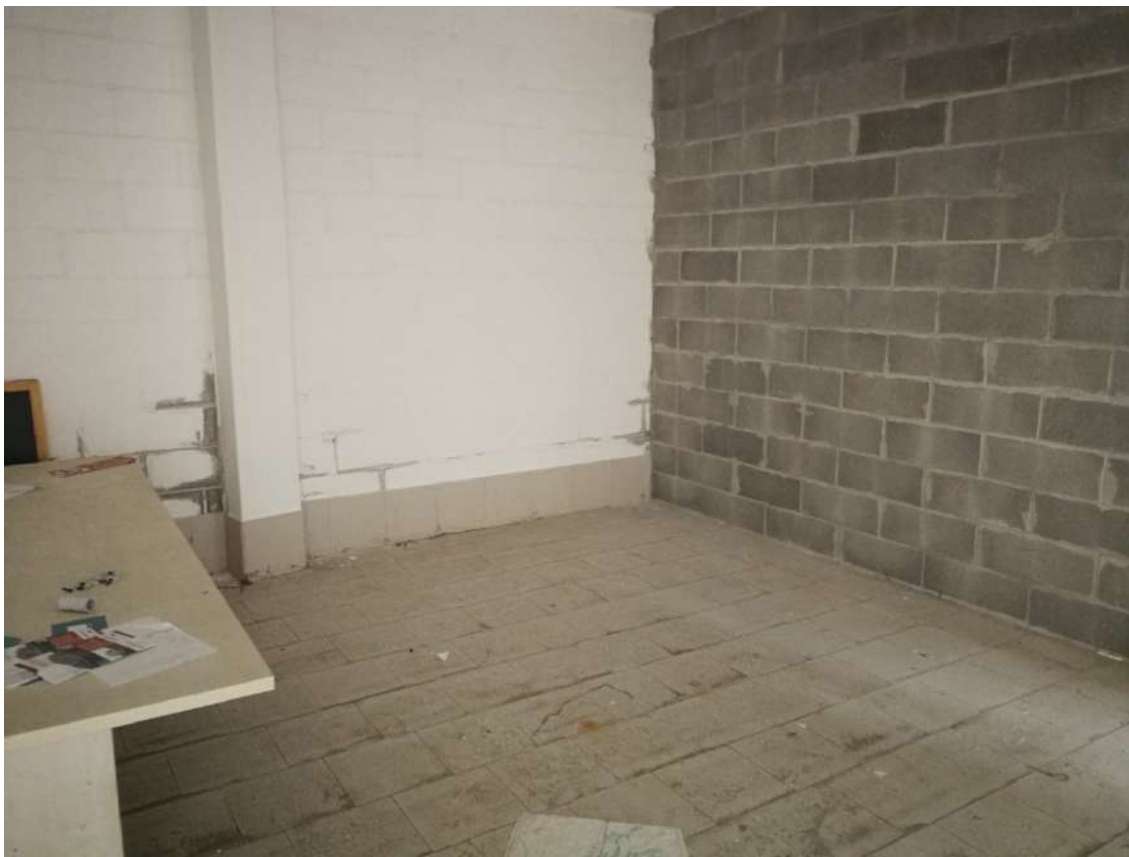
Fotografia n. 17 – *Lotto n° 2 – Particolare della pavimentazione, della parete condominiale e della parete divisoria verso il primo garage dalla sbarra telecomandata*

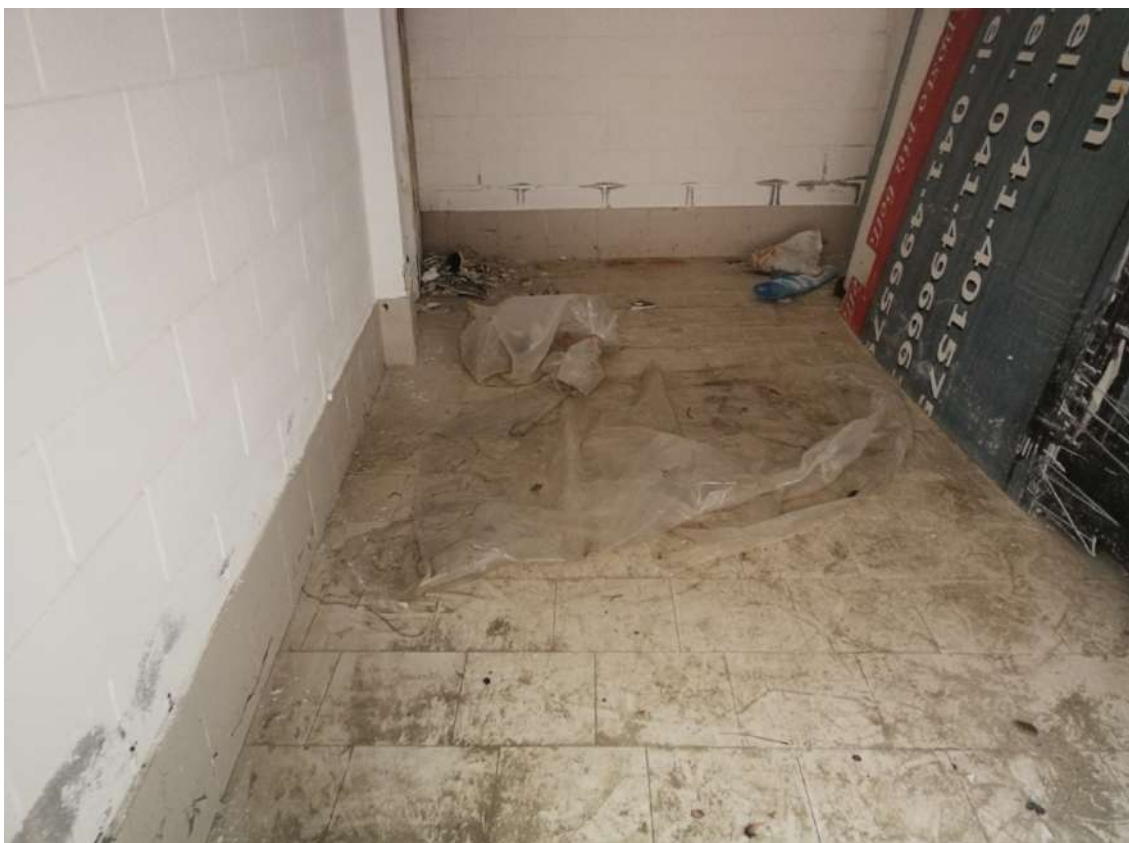
Fotografia n. 18 – *Lotto n° 2 – Pavimentazione (molto sporca e trascurata)*

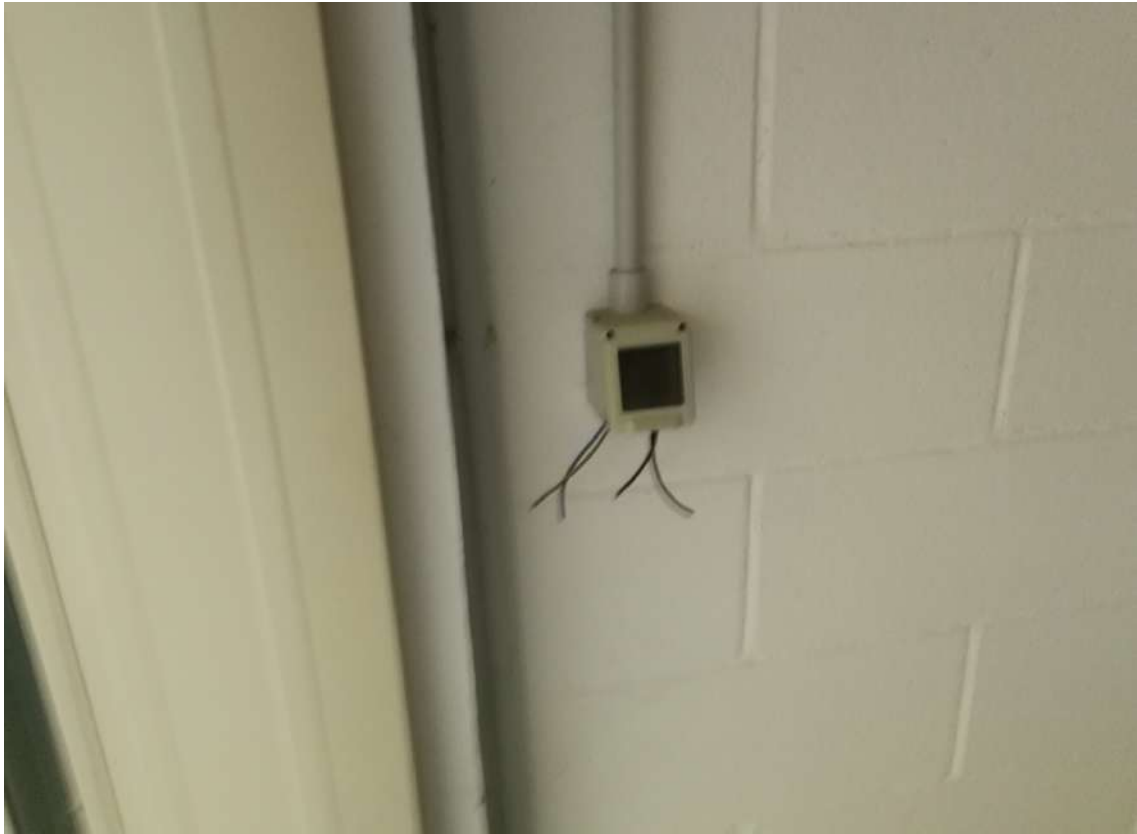
Fotografia n. 19 – Lotto n° 2 – Danneggiamento dell'impianto elettrico

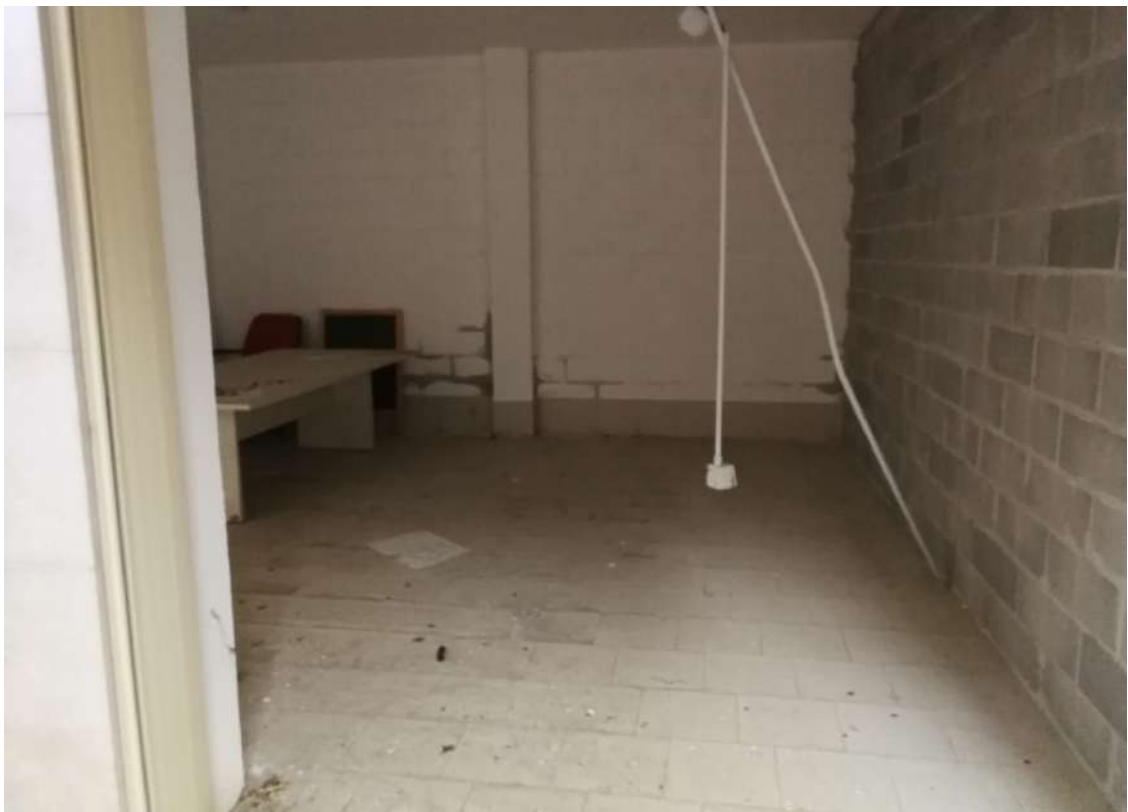
Fotografia n. 20 - Lotto n° 2 – Danneggiamento dell'impianto elettrico

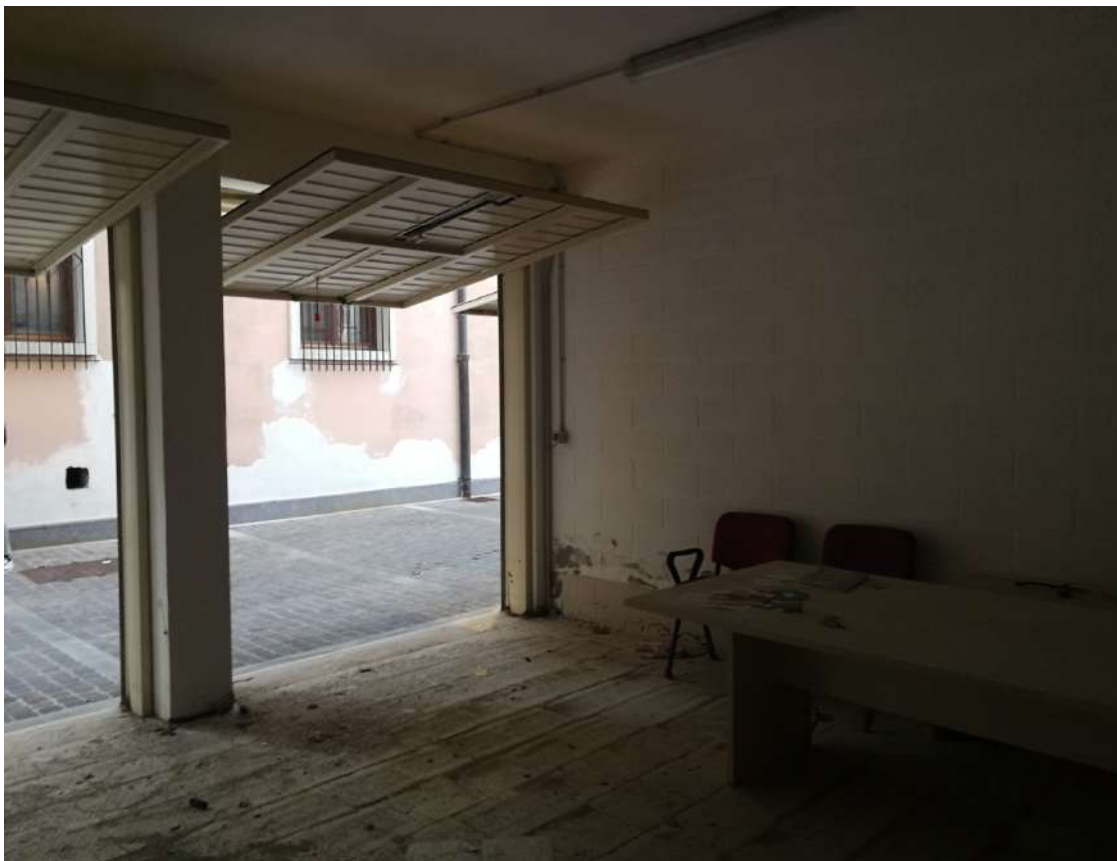
Fotografia n. 21 – Lotto n° 2 – Locale unico derivato dalle 2 unità immobiliari (secondo e terzo garage dalla sbarra telecomandata), con ripresa dall'interno dello stesso

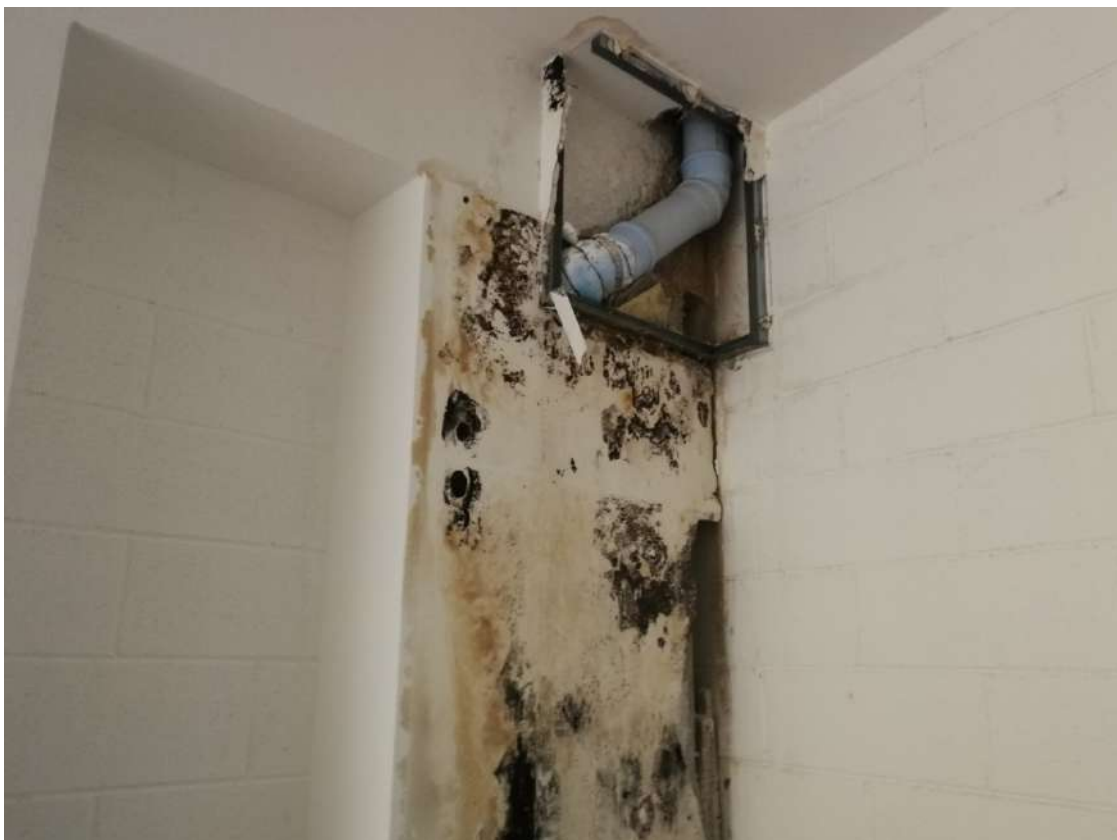
Fotografia n. 22 – Lotto n° 2 – Angolare parete deteriorato da muffe e con tubazione non definita proveniente dal piano primo (parete a confine con il garage del lotto n° 1)
