ESTERNO

INTERNO DELL'IMMOBILE PIGNORATO AL 2° PIANO

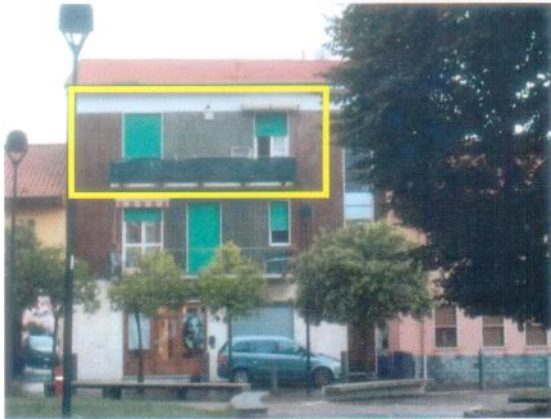
1. Facciata esterna dalla piazza Karl Marx

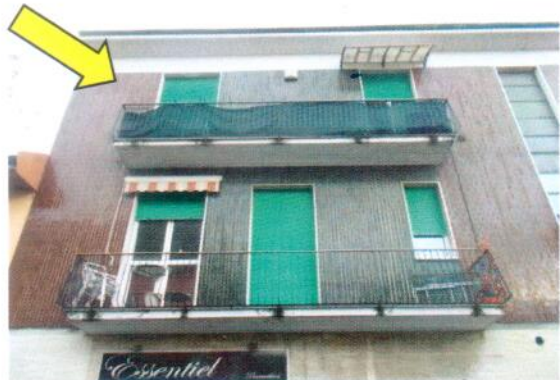
2. Dettaglio del piano secondo

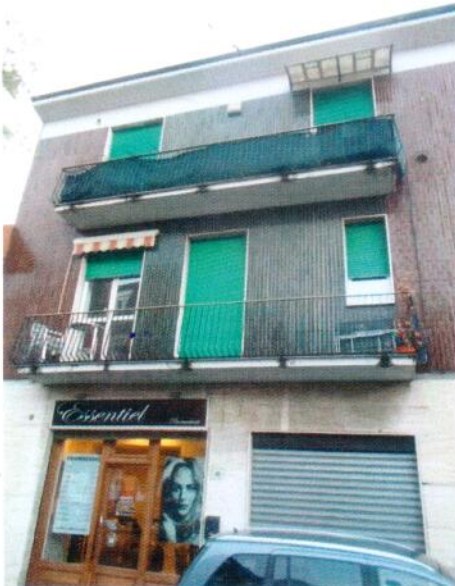
3. Panoramica della facciata principale

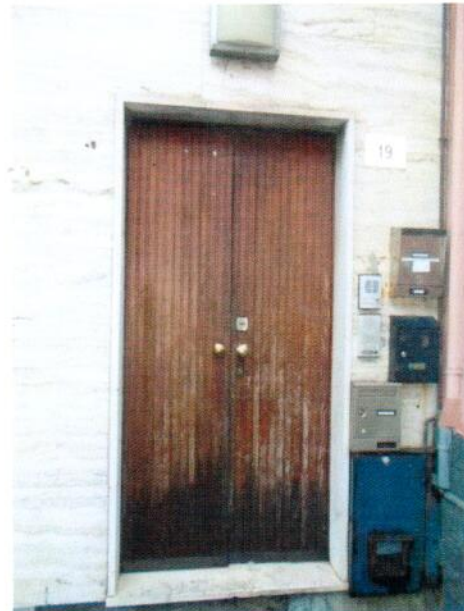
4. Portoncino di ingresso al fabbricato

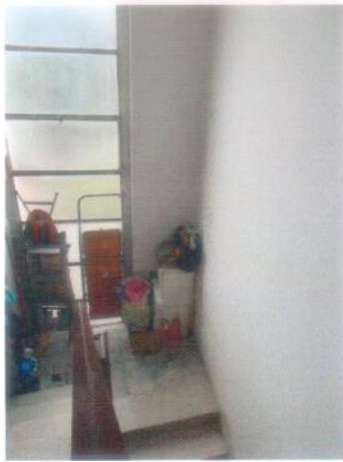
5. Corpo scala

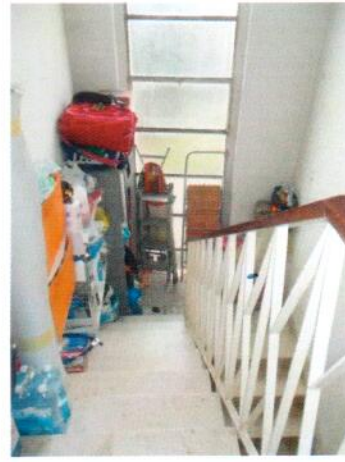
6. Corpo scala

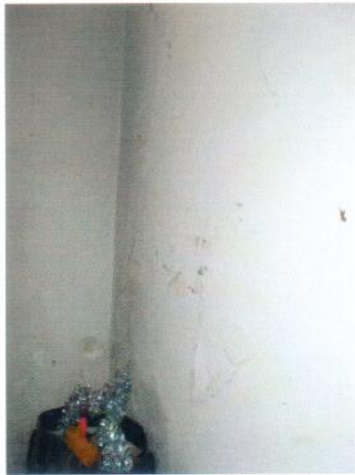
7. Pareti del corpo scala

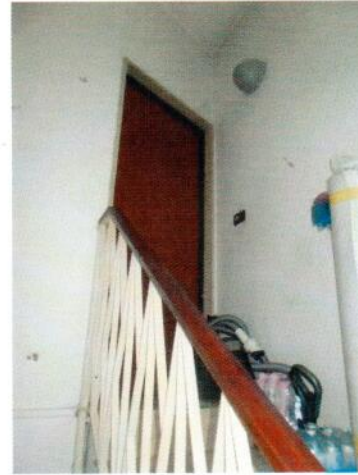
8. Ingresso all'immobile pignorato

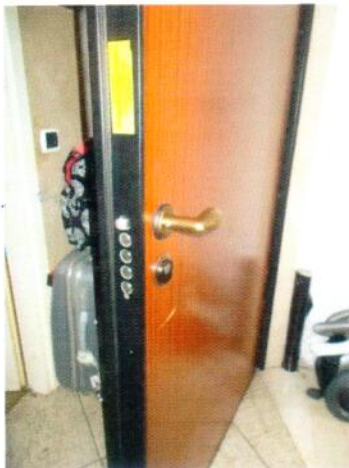
9. Portoncino di ingresso

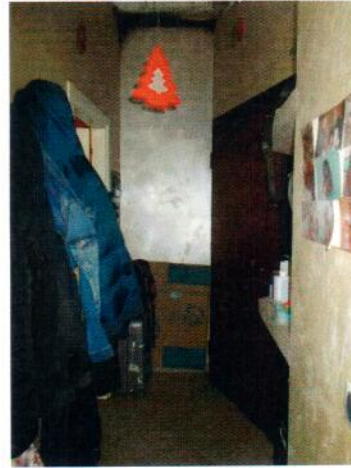
10. Ingresso

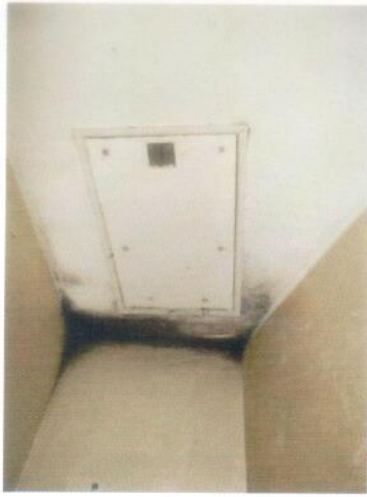
11. Soffitto dell'ingresso

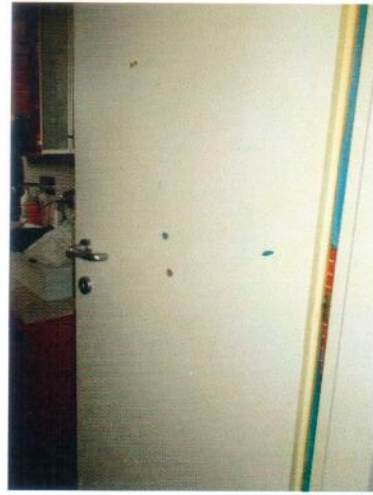
12. Porta di accesso al bagno

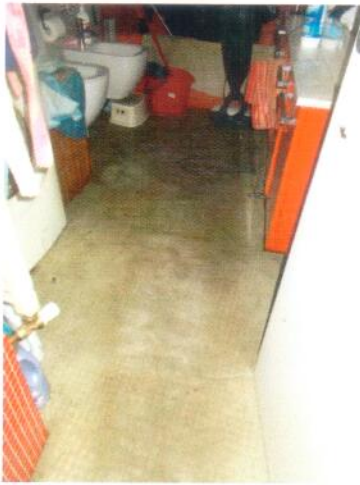
13. Pavimento del bagno

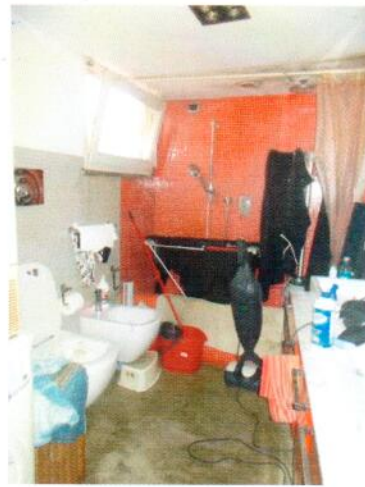
14. Bagno

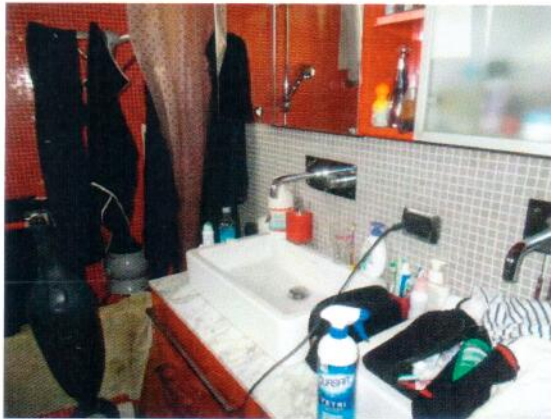
15. Bagno

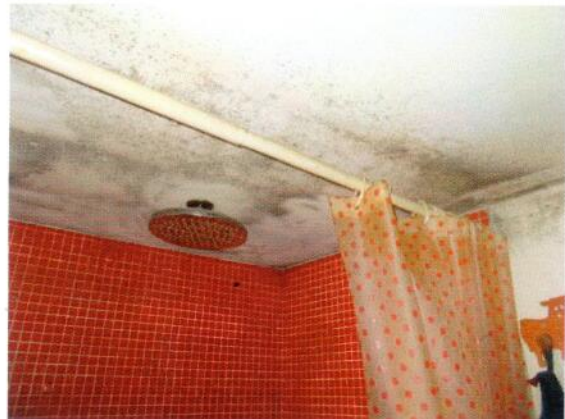
16. Doccia nel bagno

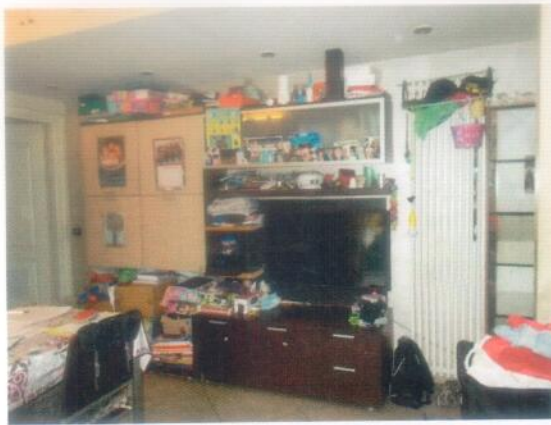
17. Soggiorno/cucina

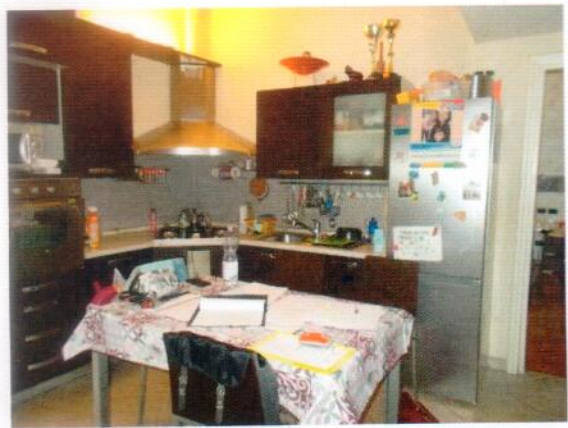
18. Soggiorno/cucina

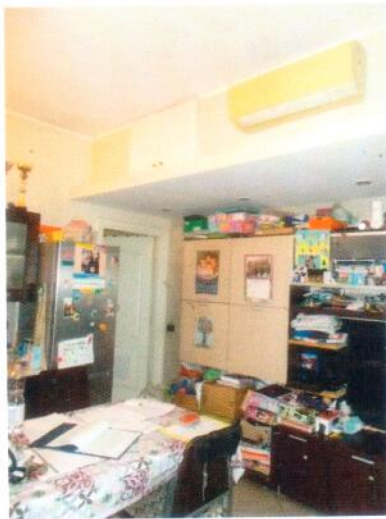
19. Soggiorno/cucina (verso il corridoio)

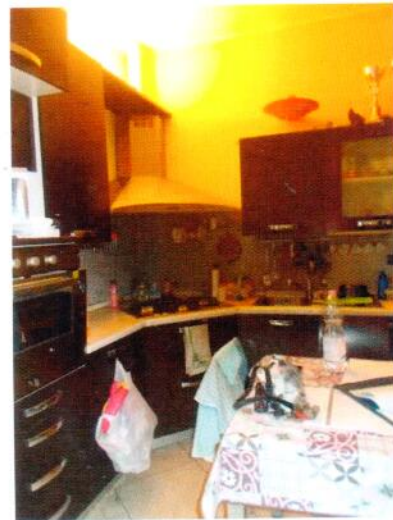
20. Soggiorno/cucina

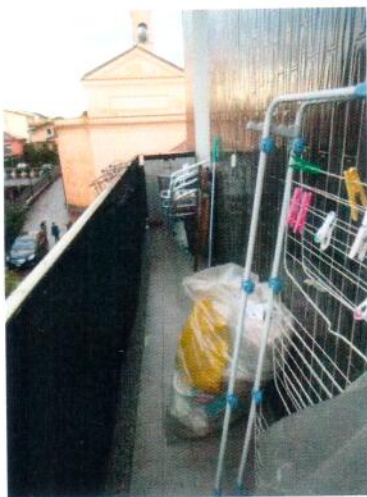
21. Balcone

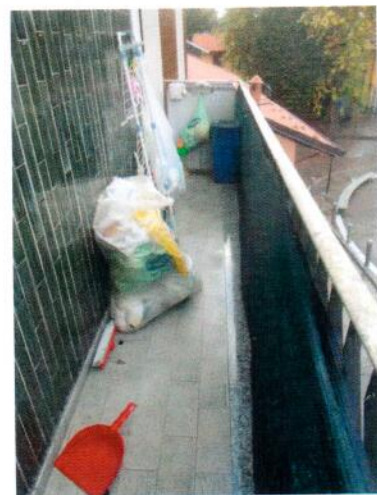
22. Balcone

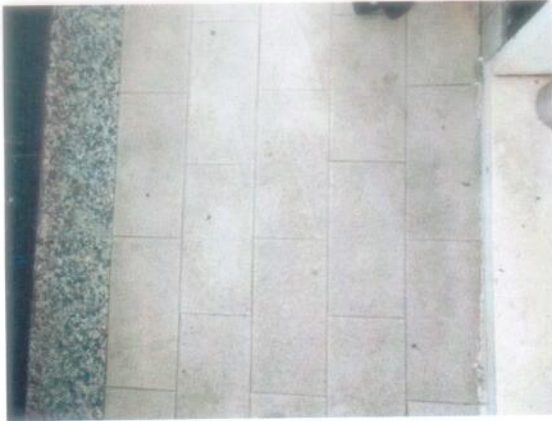
23. Pavimento del balcone

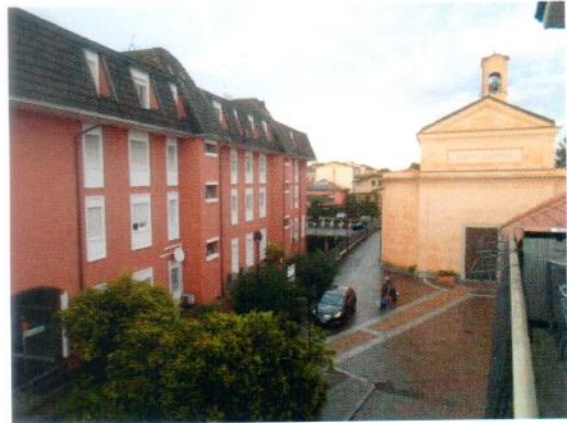
24. Vista dal balcone

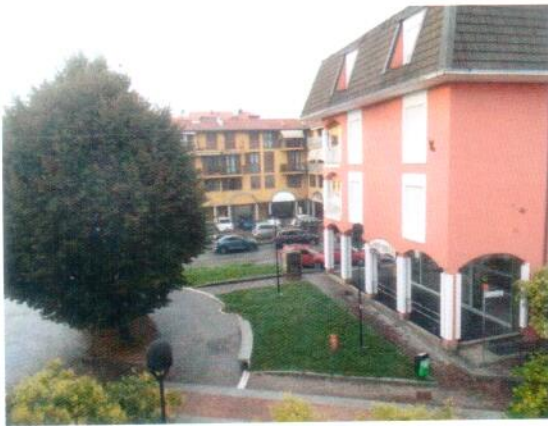
25. Vista dal balcone

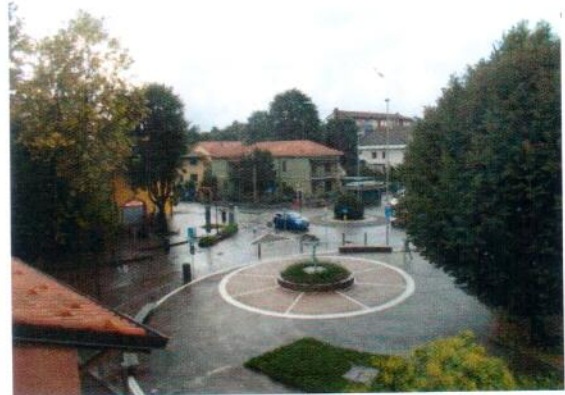
26. Vista dal balcone

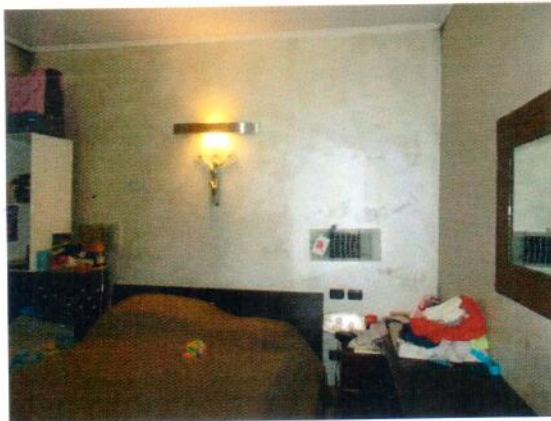
27. Camera

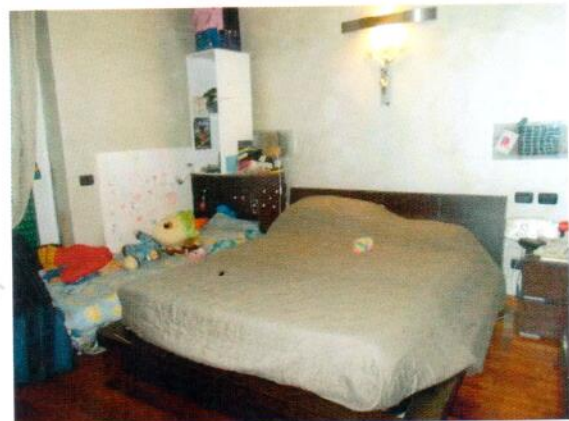
28. Camera

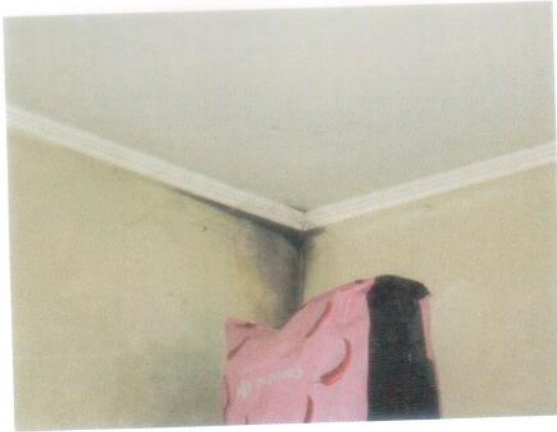
29. Dettaglio pareti della camera

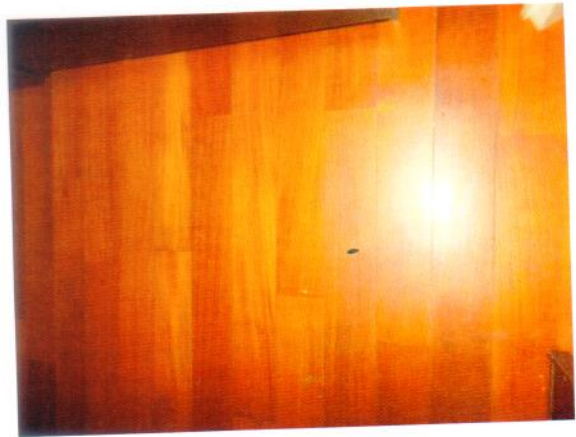
30. Dettaglio pavimento della camera

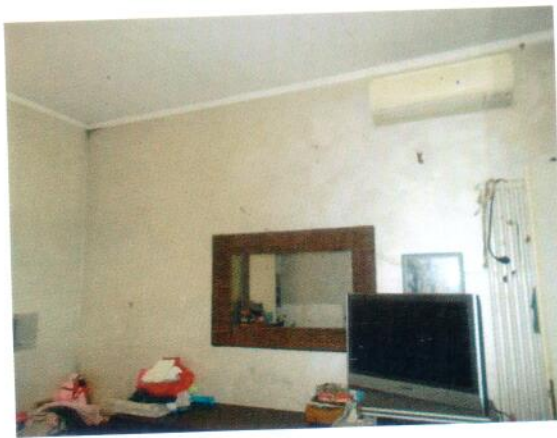
31. Condizionatore in camera

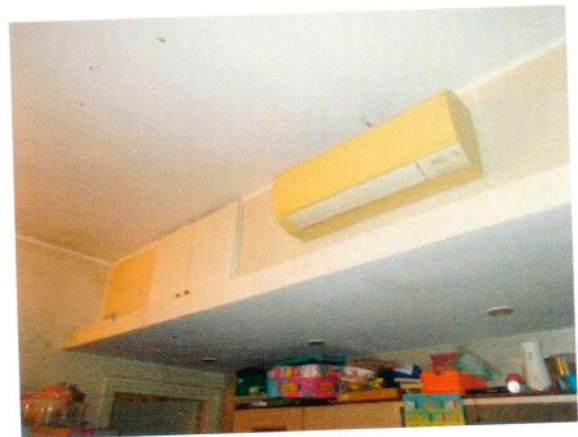
32. Condizionatore nel soggiorno

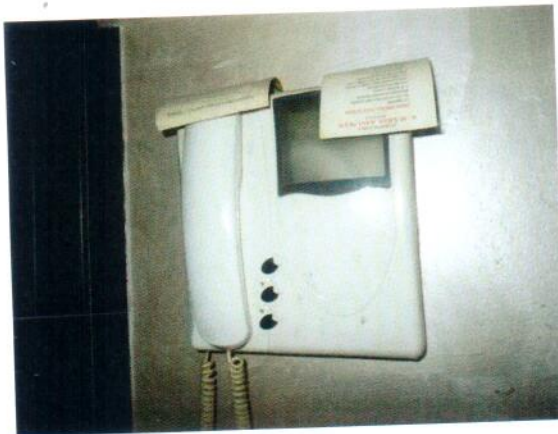
33. Citofono (solo voce)

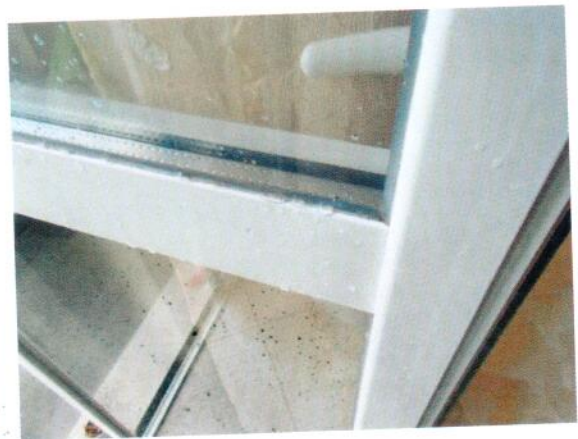
34. Dettaglio serramento esterno

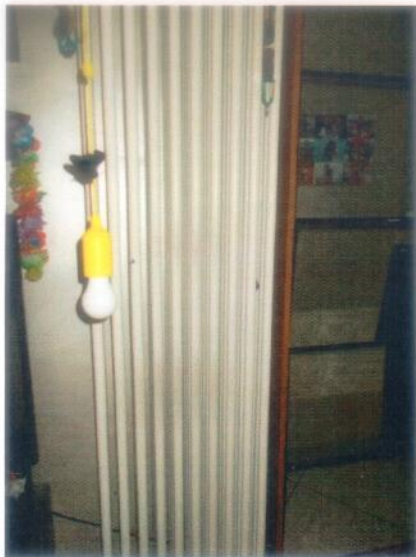
35. Termoarredo

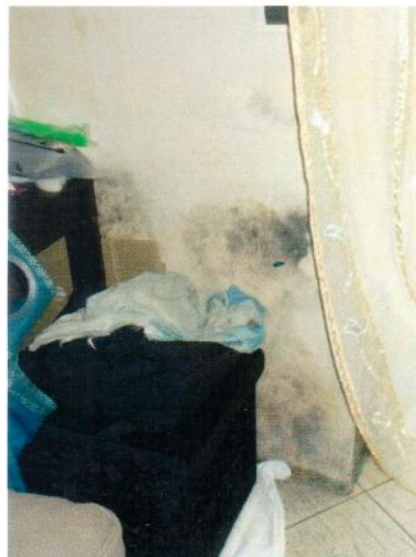
36. Parete del soggiorno/cucina
