VIA PESTALOZZI 10 MILANO
Viste del complesso immobiliare

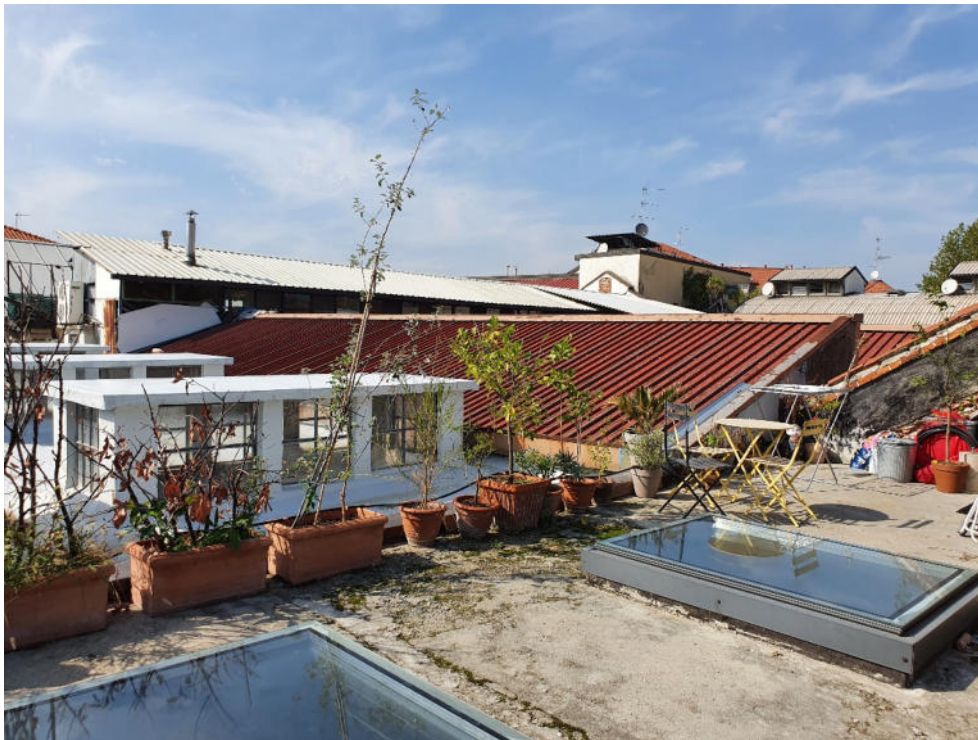
Terrazza priva di parapetto

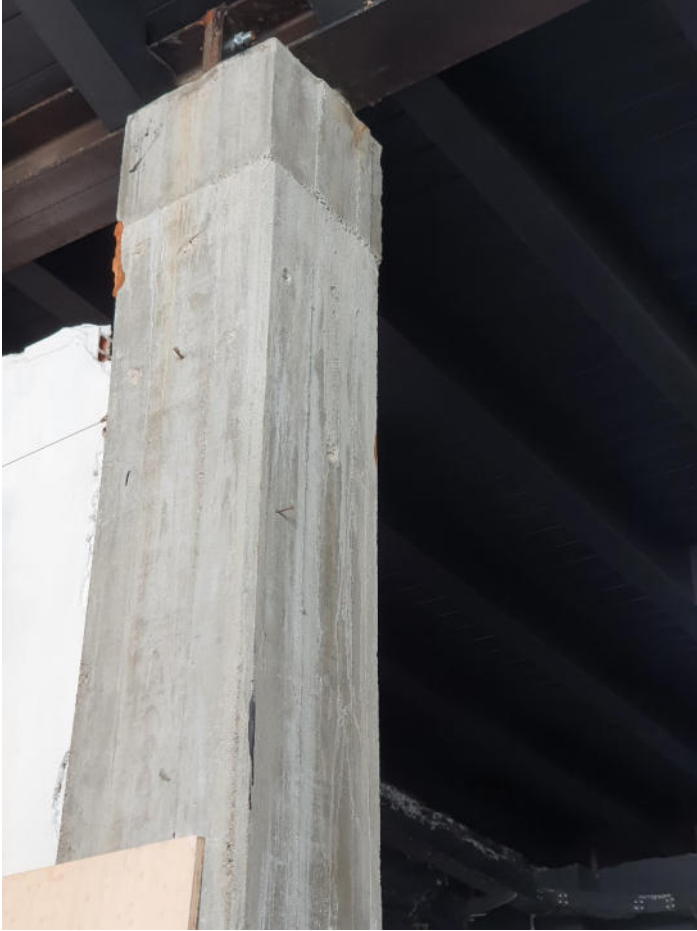
**Pilastro in cemento armato e
tracce di percolamento
d'acqua**

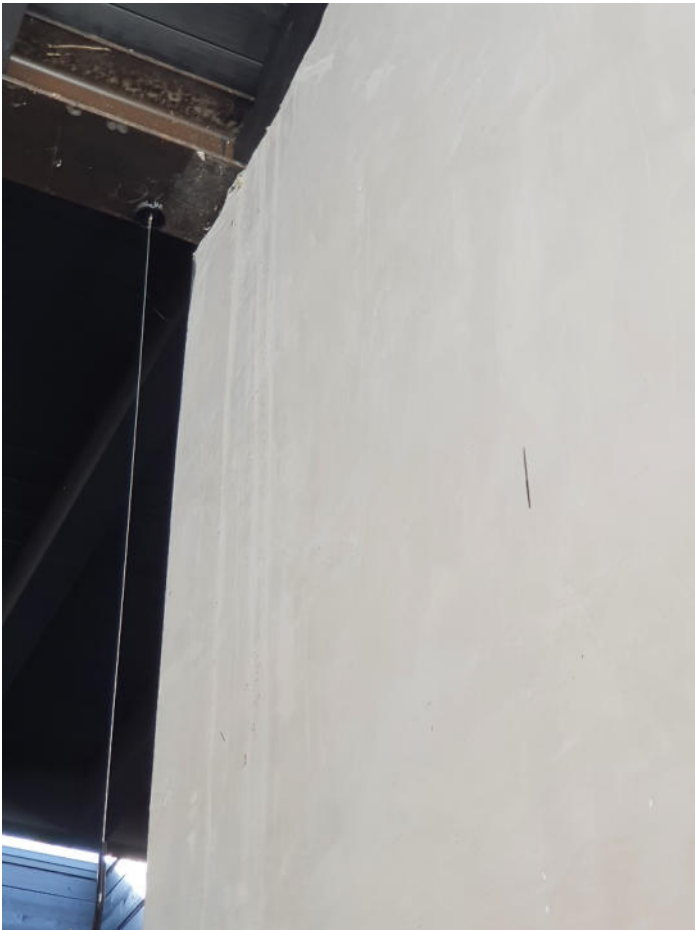
**tracce di percolamento d'acqua
sulle pareti**

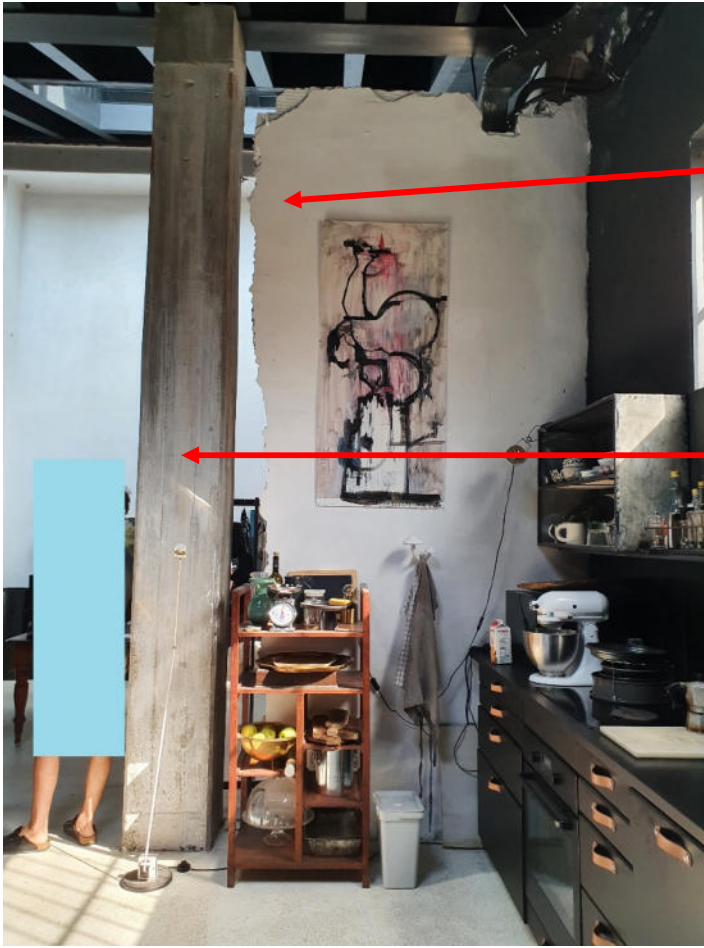
Pareti demolite

Pilastrini in c.a.

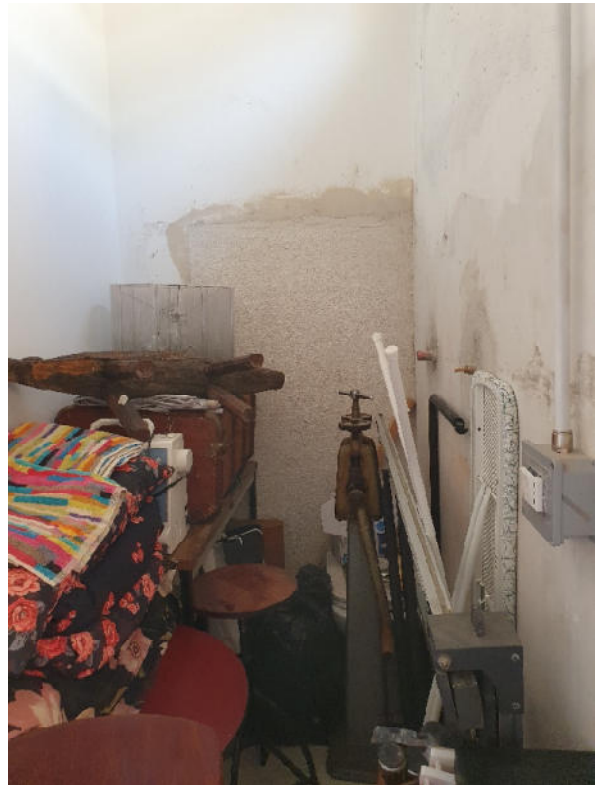
Utilizzo del corridoio quale ripostiglio e porta tamponata

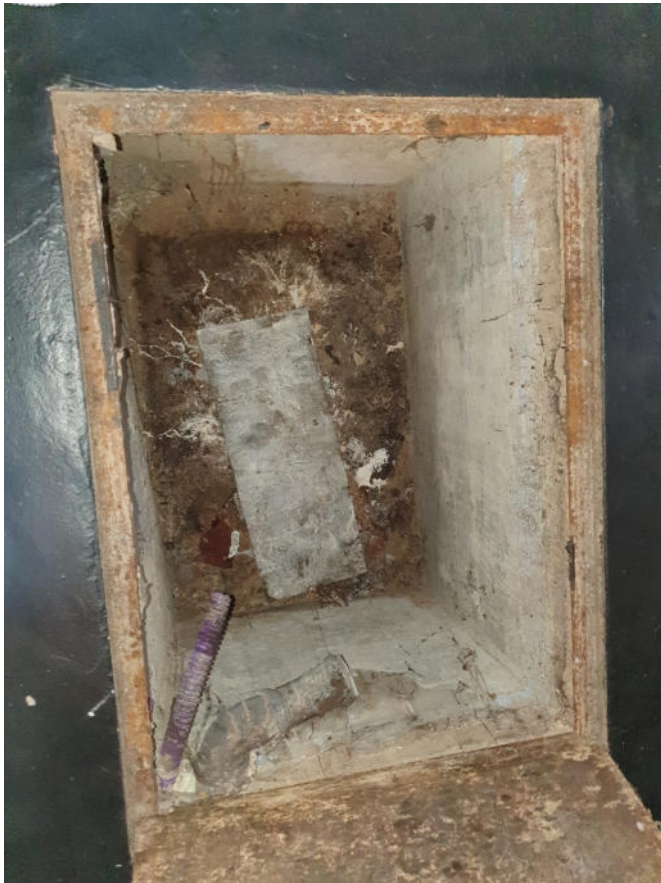
**pozzetto inutilizzato a pavimento
del bagno principale**

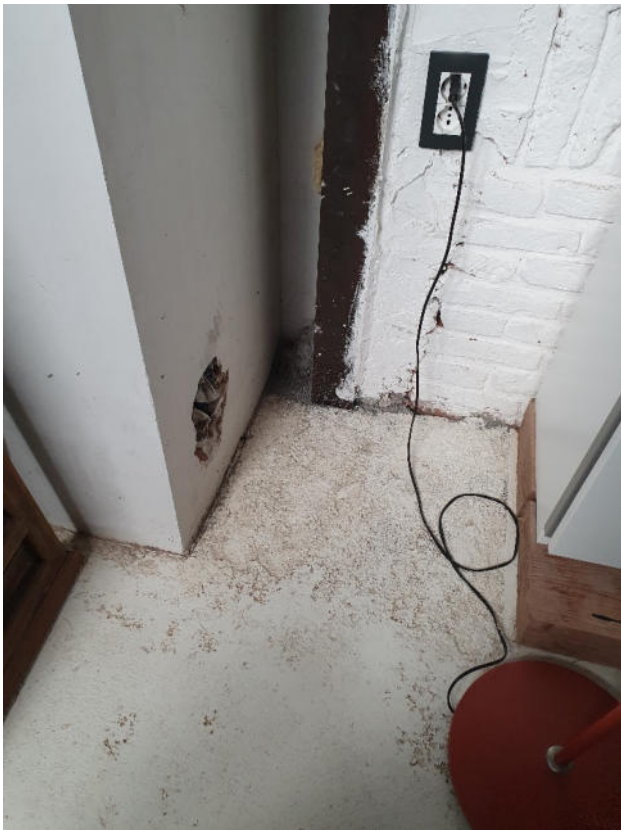
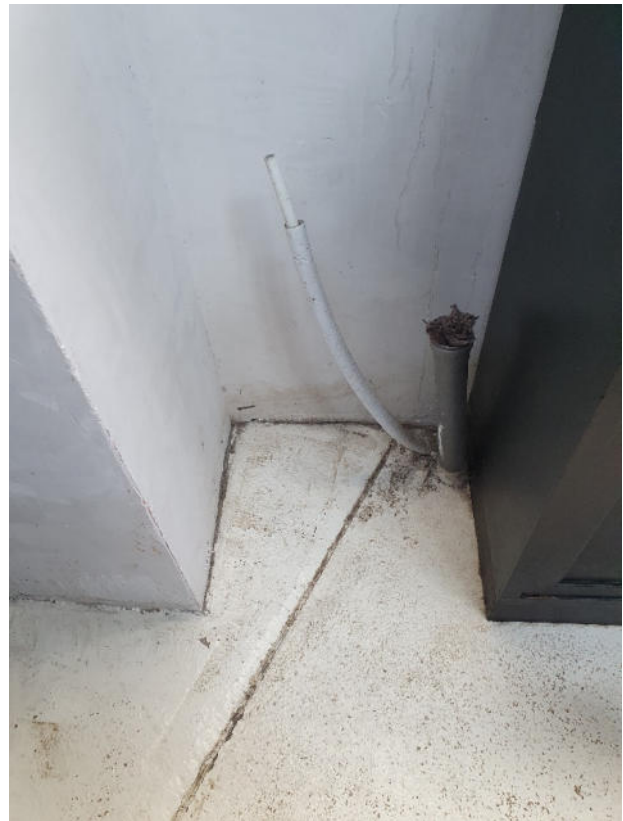
Impianti e finiture non completati

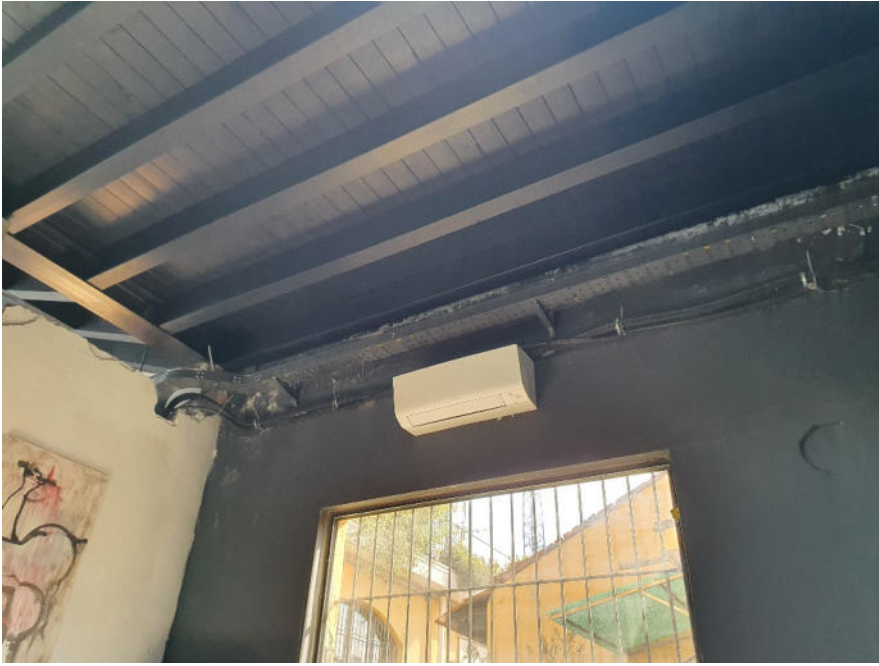
Impianti a vista

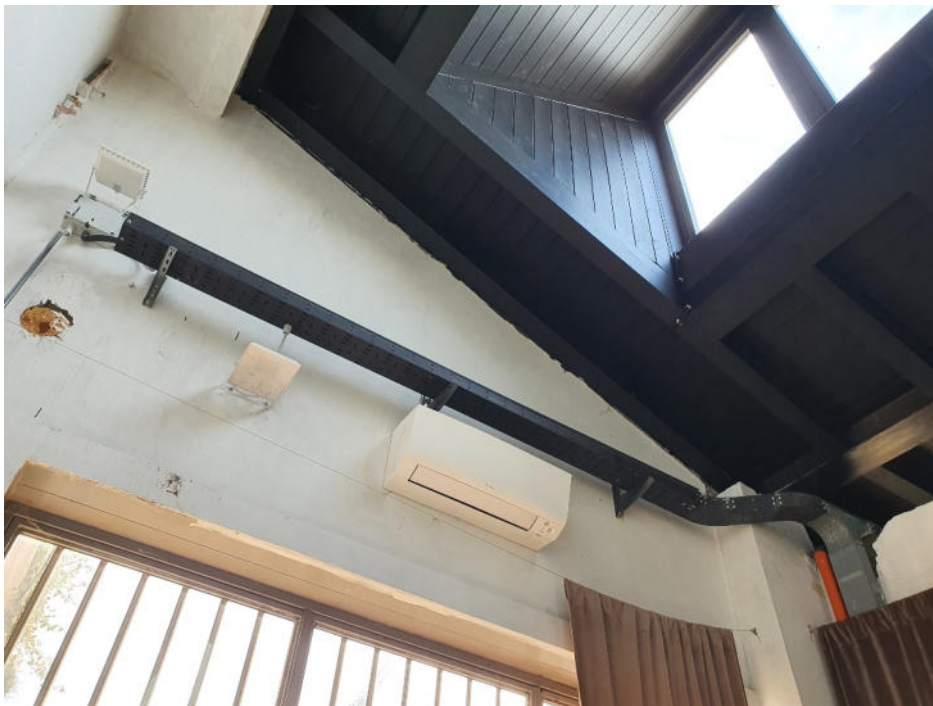
Particolari degli Impianti e finiture a vista non completati
