Foto n.1: Prospetti Sud ed Ovest del Fabbricato Condominiale dov'è ubicato l'Appartamento oggetto di E.I., visto dalla via pubblica Eritrea.

San Vito al Tagliamento li 03-06-2019.

L'Esperto Estimatore

Geom. Mior Claudio

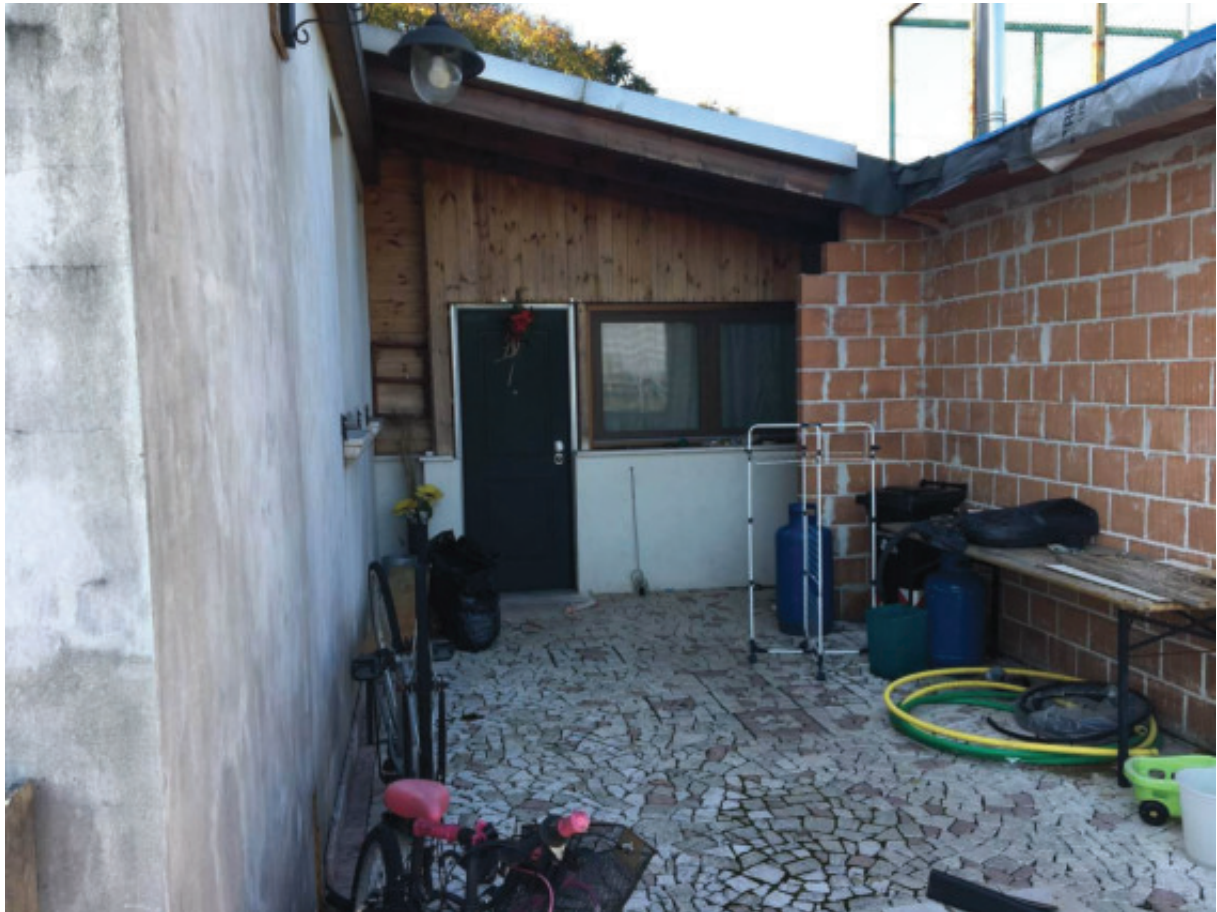
Foto n.9: Ampliamento abusivo (da completare) con evidenza del nuovo portoncino d'ingresso posto ad est della zona giorno dell'Appartamento oggetto di E.I. (Sub.1) e direttamente collegato con la restante Corte Scoperta Esclusiva (Sub.7).

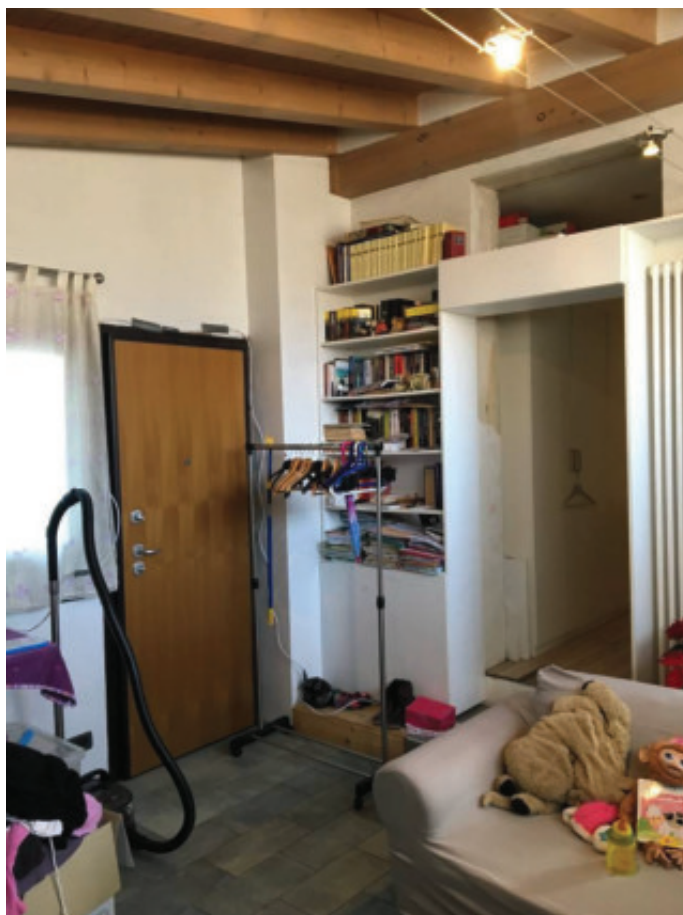
Foto n.11: Nuovo ingresso autonomo realizzato nella zona giorno con portoncino blindato che è direttamente collegato ad Est con la Corte Scoperta Esclusiva (Sub.7).

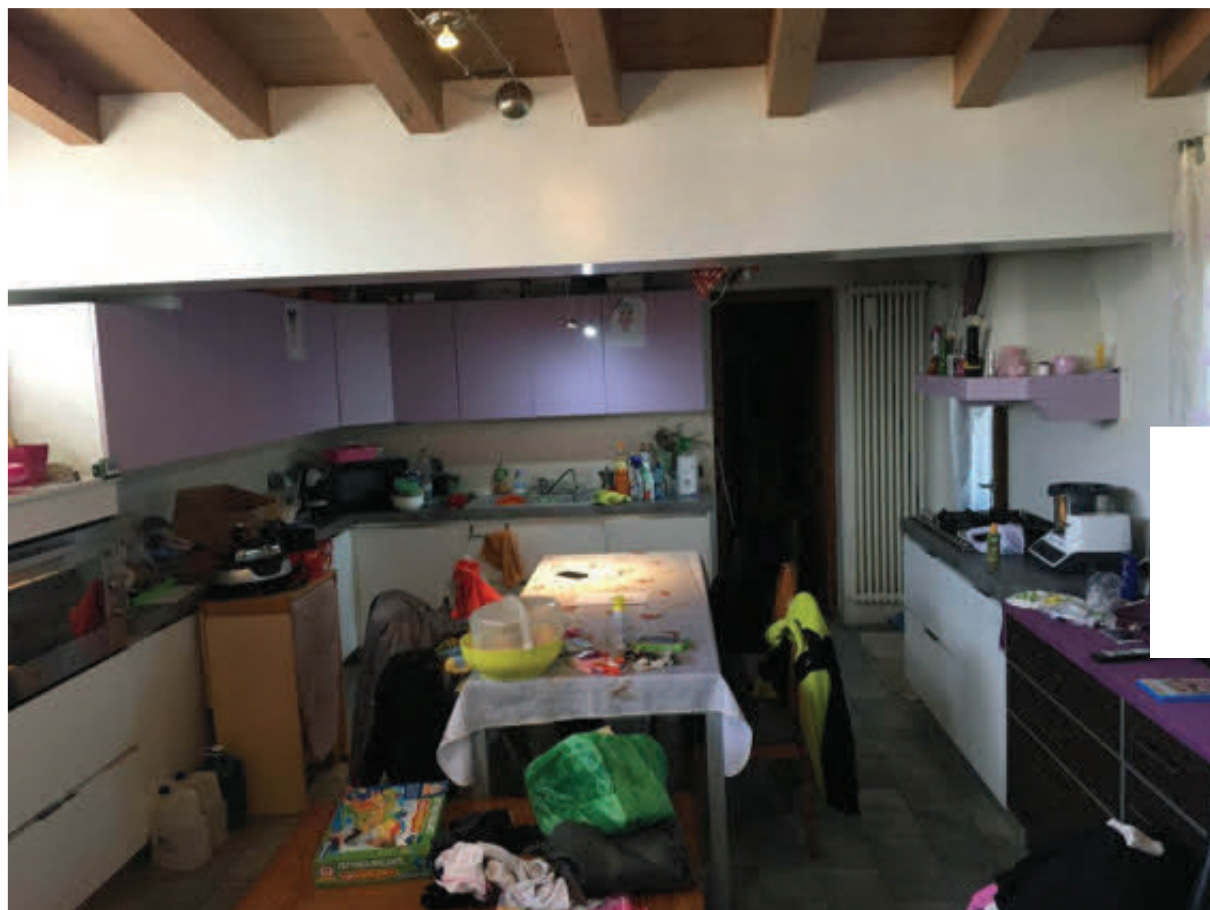
Foto n.12: Pranzo/Cucina, realizzato abusivamente accorpendo l'ex autorimessa (Sub.5) con parte della corte esclusiva (Sub.7).

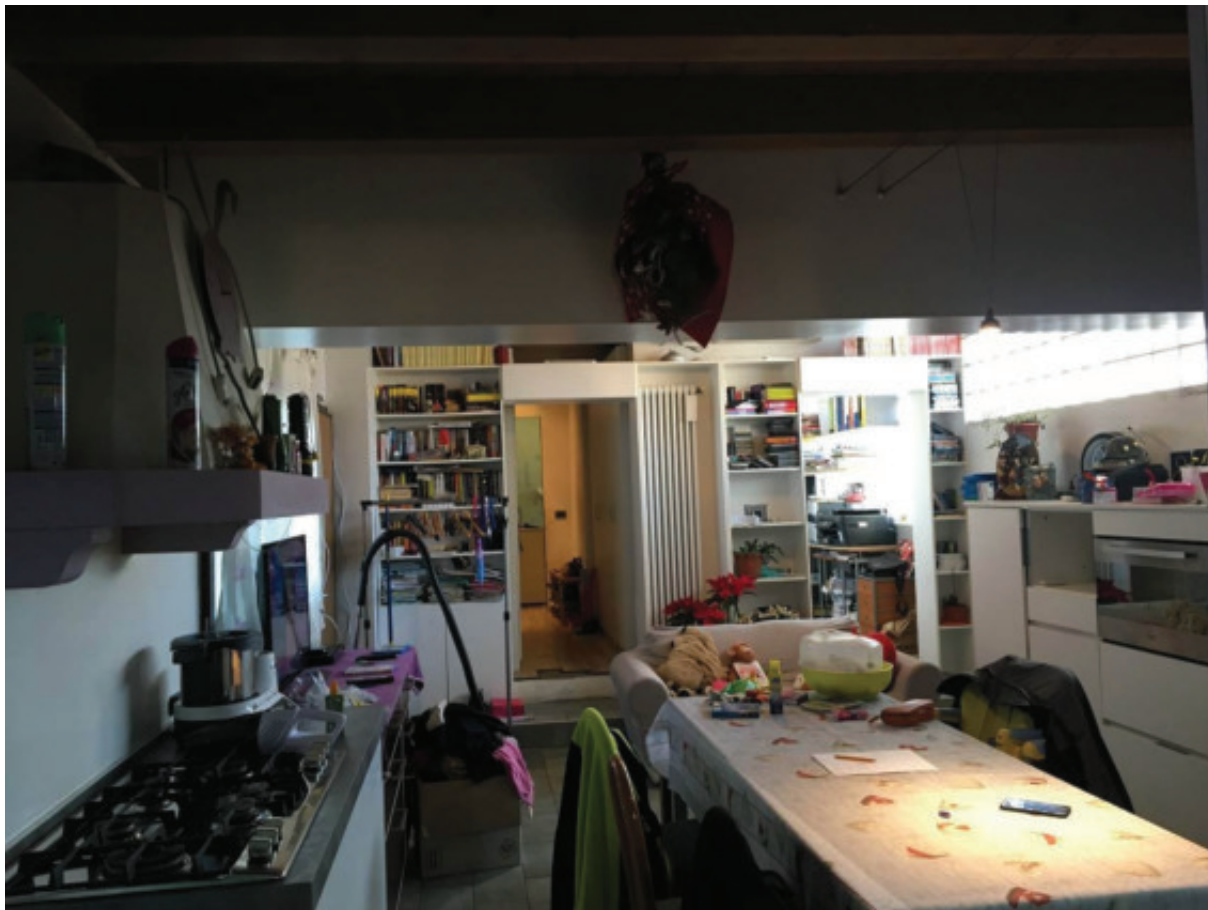
Foto n.13: Pranzo/Cucina, realizzato abusivamente accorpendo l'ex autorimessa (*Sub.5*) con parte della corte esclusiva (*Sub.7*).

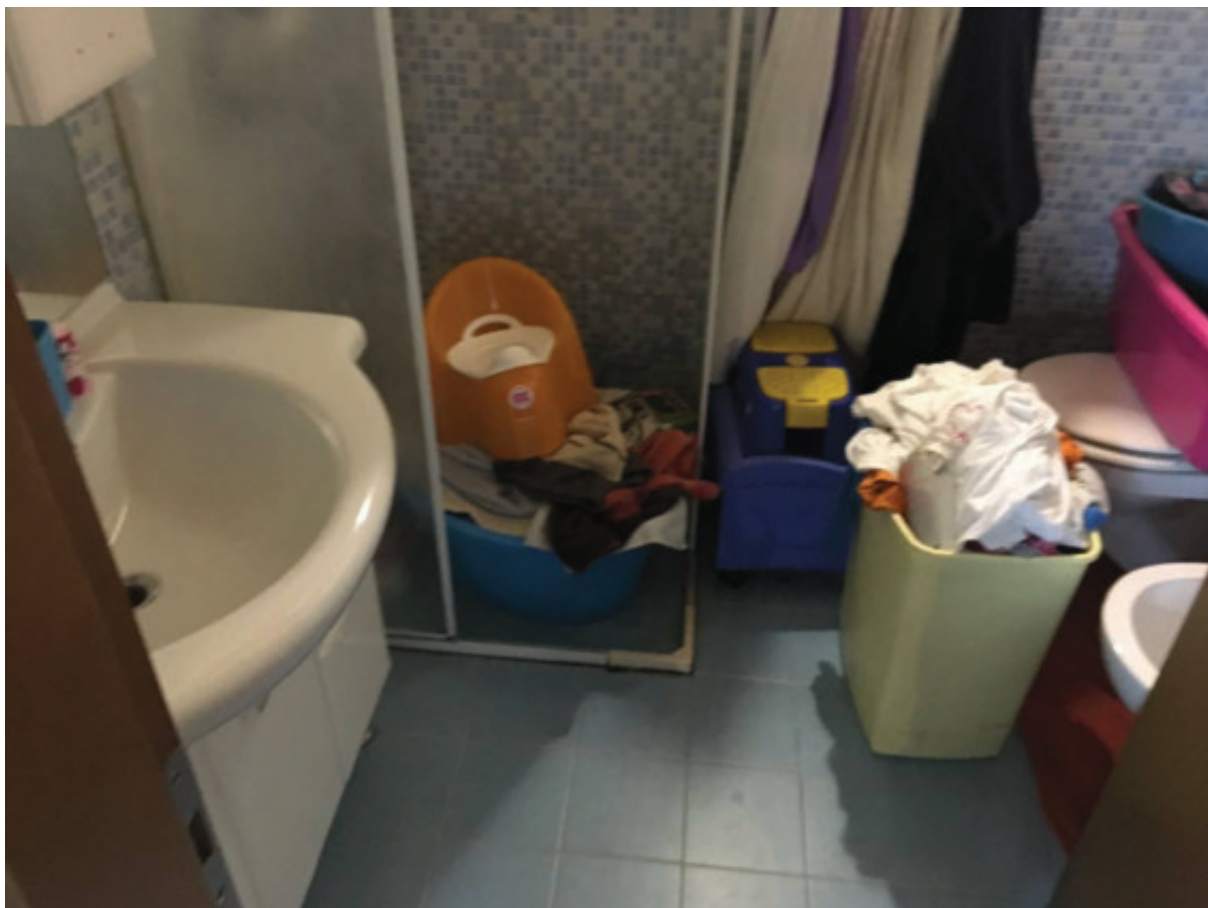
Foto n.14: Bagno abusivo realizzato in luogo dell'originario Ripostiglio isolato (*Sub.1*), privo di antibagno verso la zona giorno cucina/pranzo.

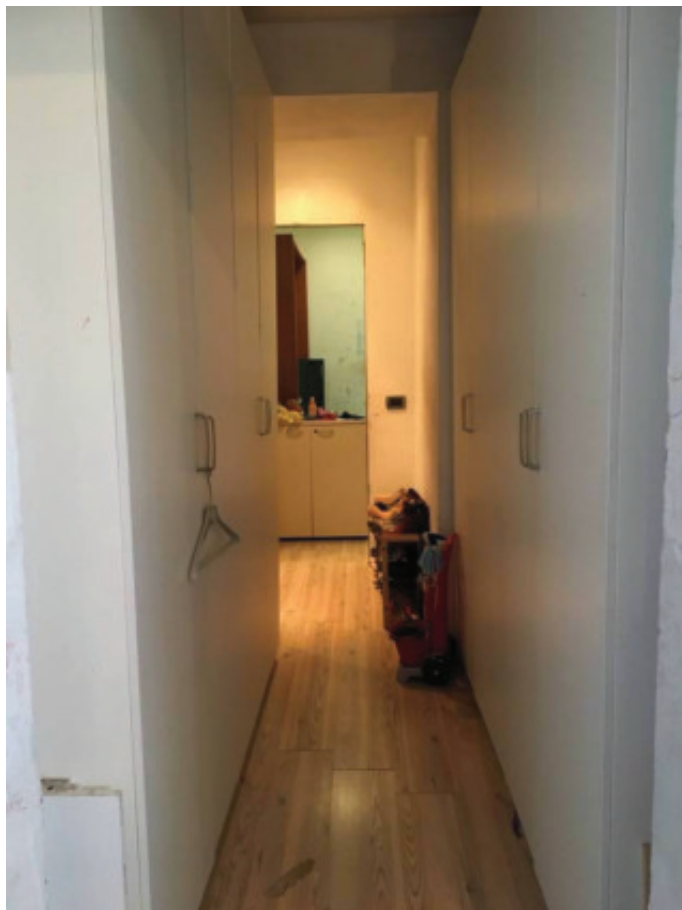
Foto n.16: Disimpegno tra zona giorno e zona notte, difforme da quanto assentito dal Comune (*Sub.1*).

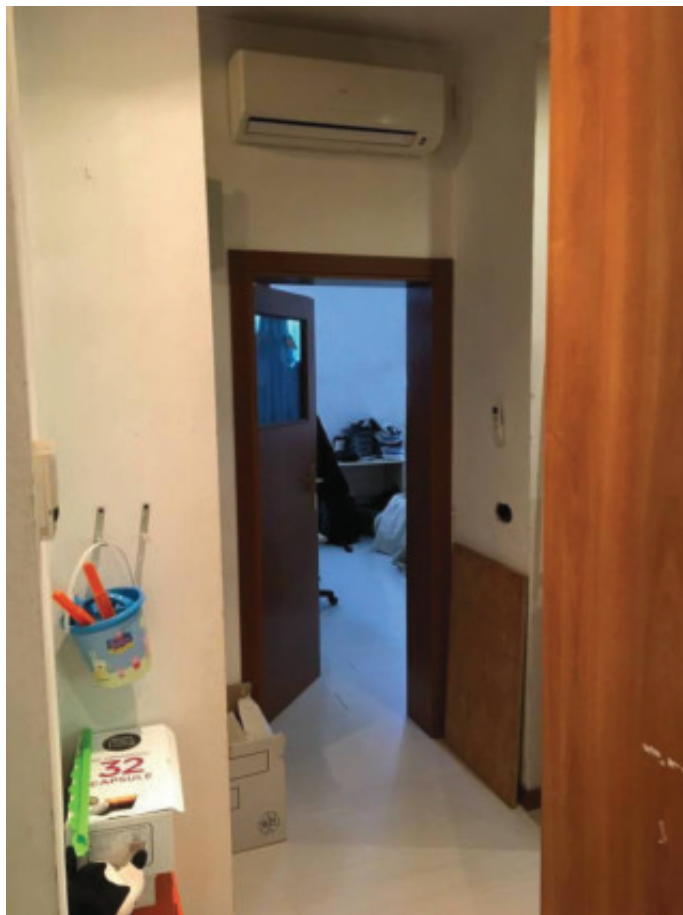
Foto n.17: Disimpegno zona notte, difforme da quanto assentito dal Comune (Sub.1).

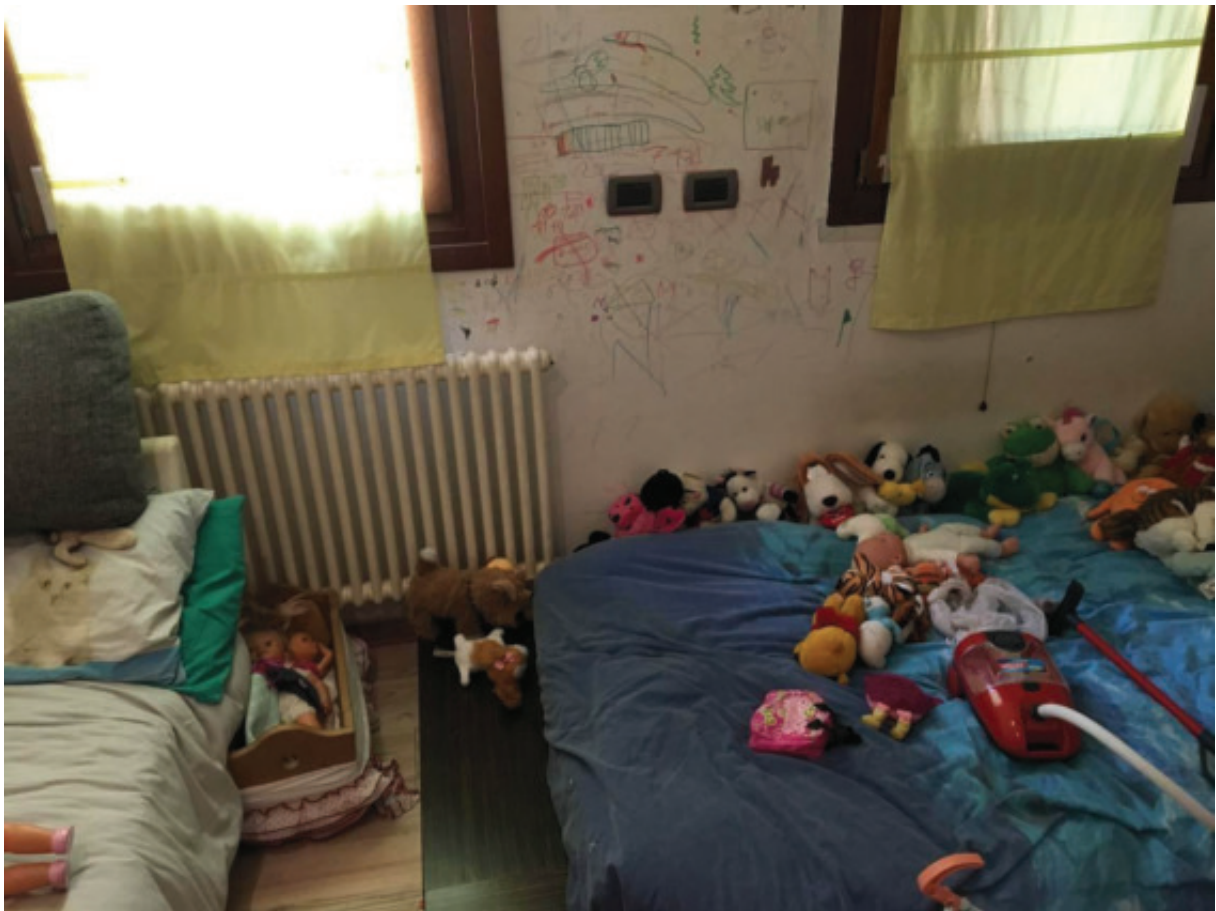
Foto n.18: Camera Ovest, difforme da quanto assentito dal Comune (Sub.1).

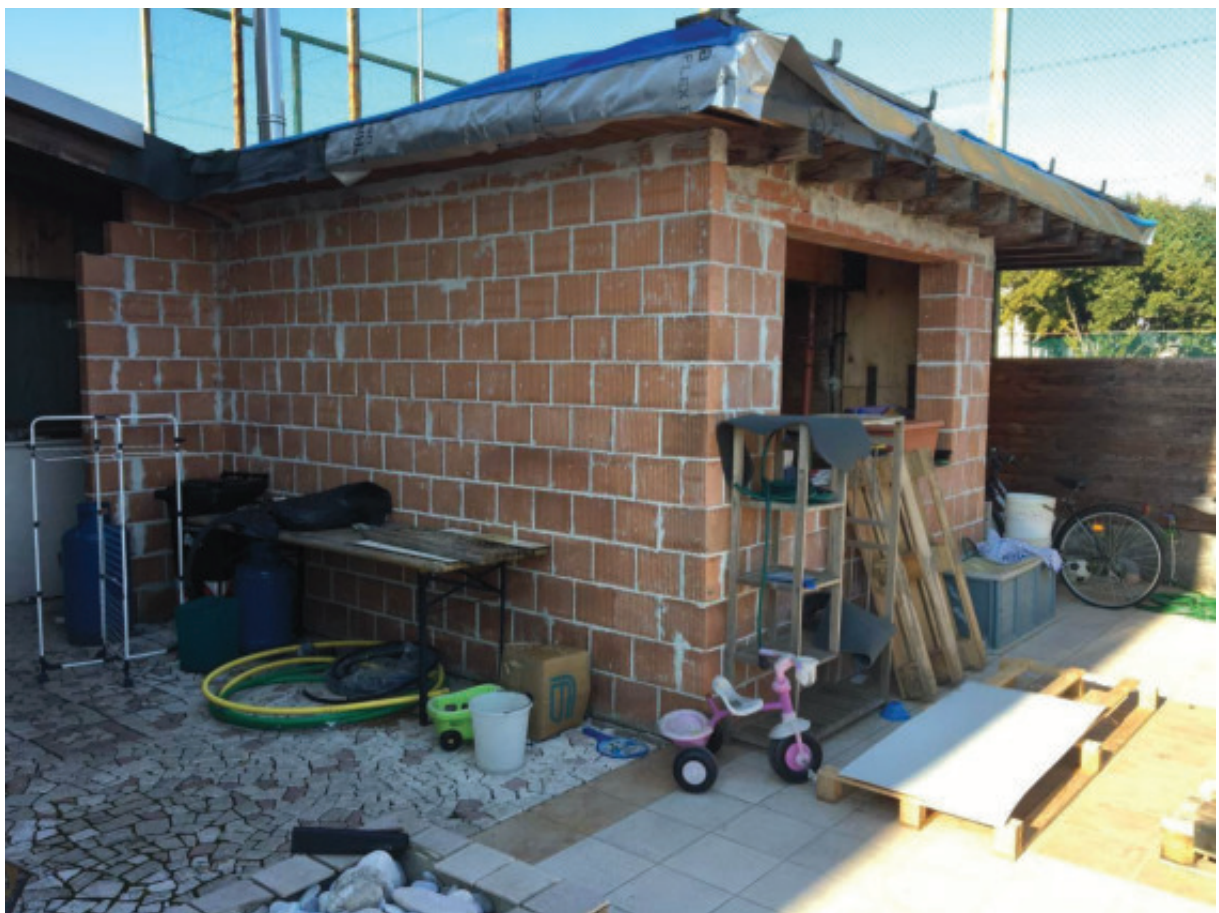
Foto n.22: Facciata Sud ed Est della parte accessoria adibita a Lavanderia-Deposito che è stata edificata, abusivamente, in luogo di un pergolato, sullo scoperto esclusivo (Sub.7).

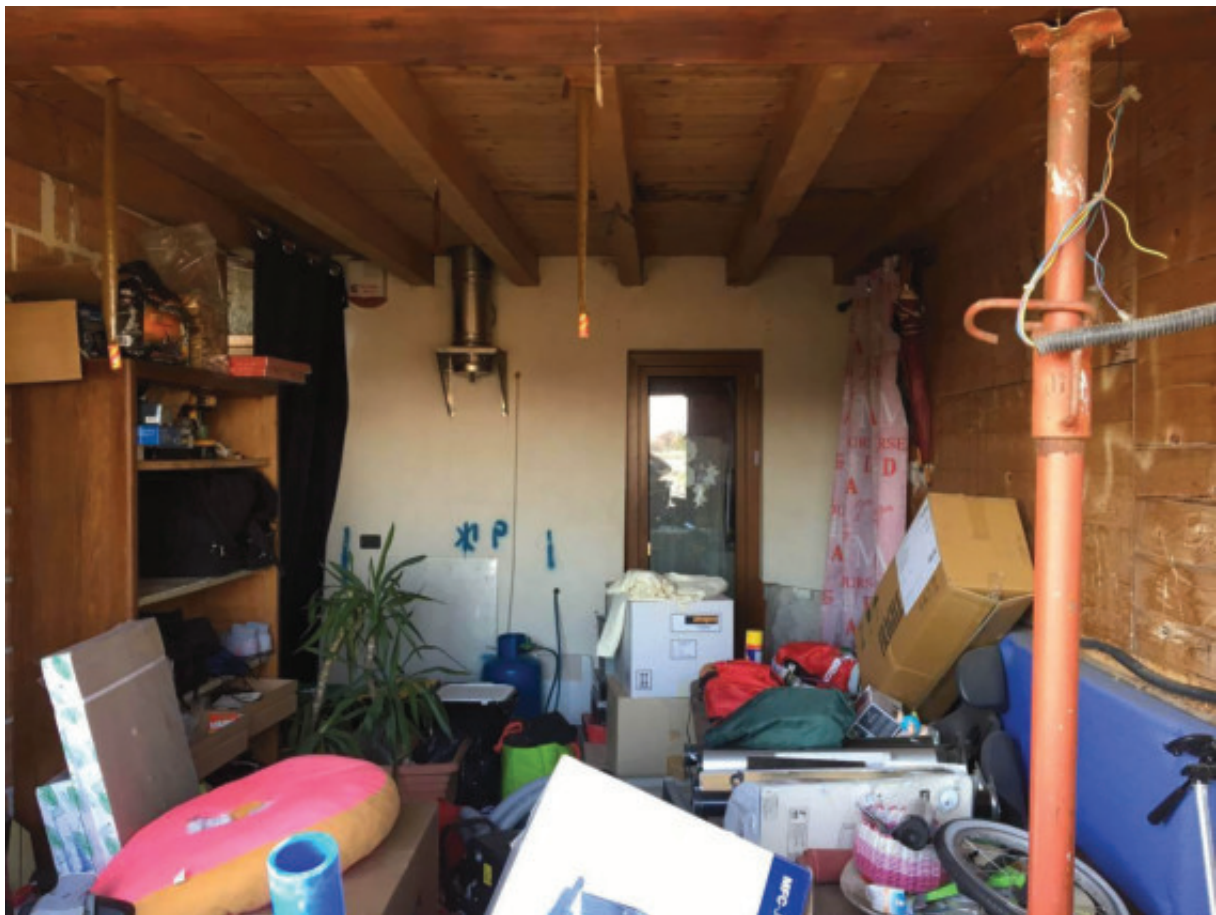
Foto n.23: Deposito abusivo che era stato autorizzato come Pergolato.

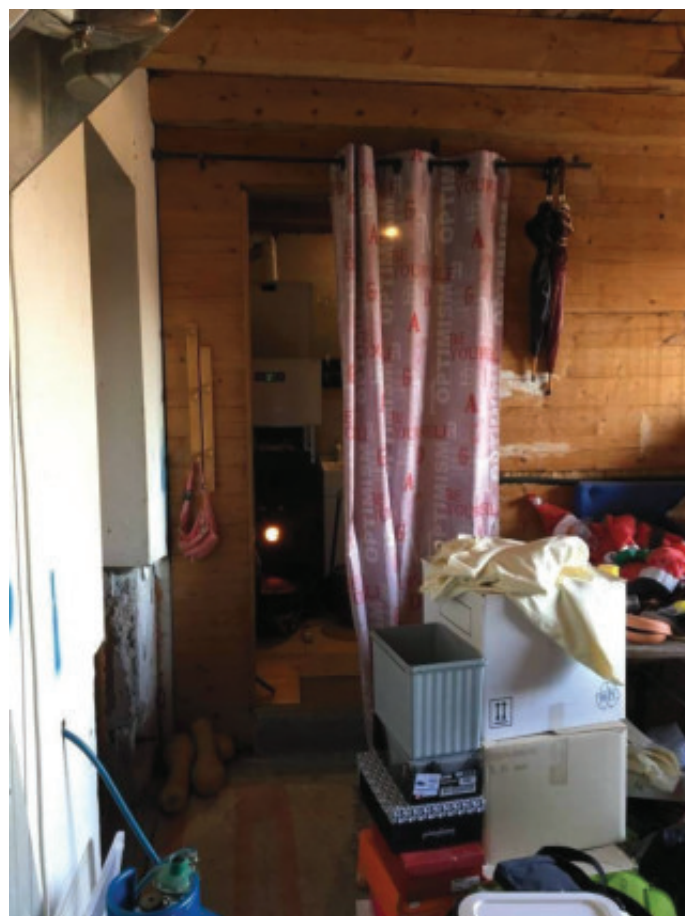
Foto n.24: Deposito con vista della porta d'ingresso della Lavanderia/C.T.; il tutto realizzato abusivamente, in luogo di un pergolato, sopra lo scoperto esclusivo (Sub.7).

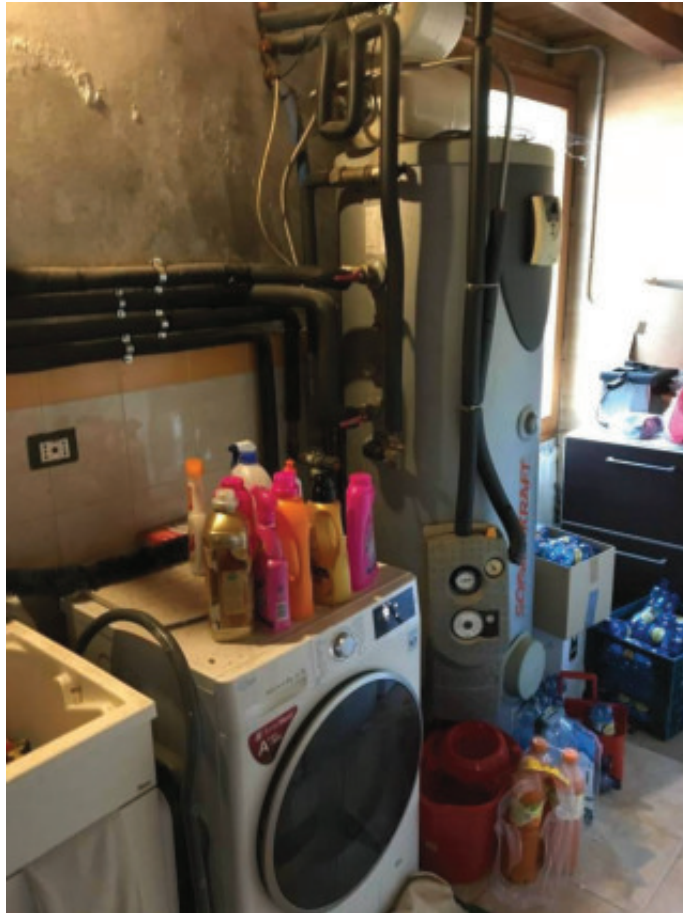
Foto n.25: Lavanderia/C.T., realizzata abusivamente lungo il confine nord, in luogo di un pergolato, sopra lo scoperto esclusivo (Sub.7).
