**TRIBUNALE DI NAPOLI**  
**5<sup>a</sup> SEZIONE CIVILE ESECUZIONI IMMOBILIARI**

**PROCEDURA DI ESECUZIONE IMMOBILIARE N. 552/2009**

**ALLEGATO N° 26**

*Rilievo Fotografico*

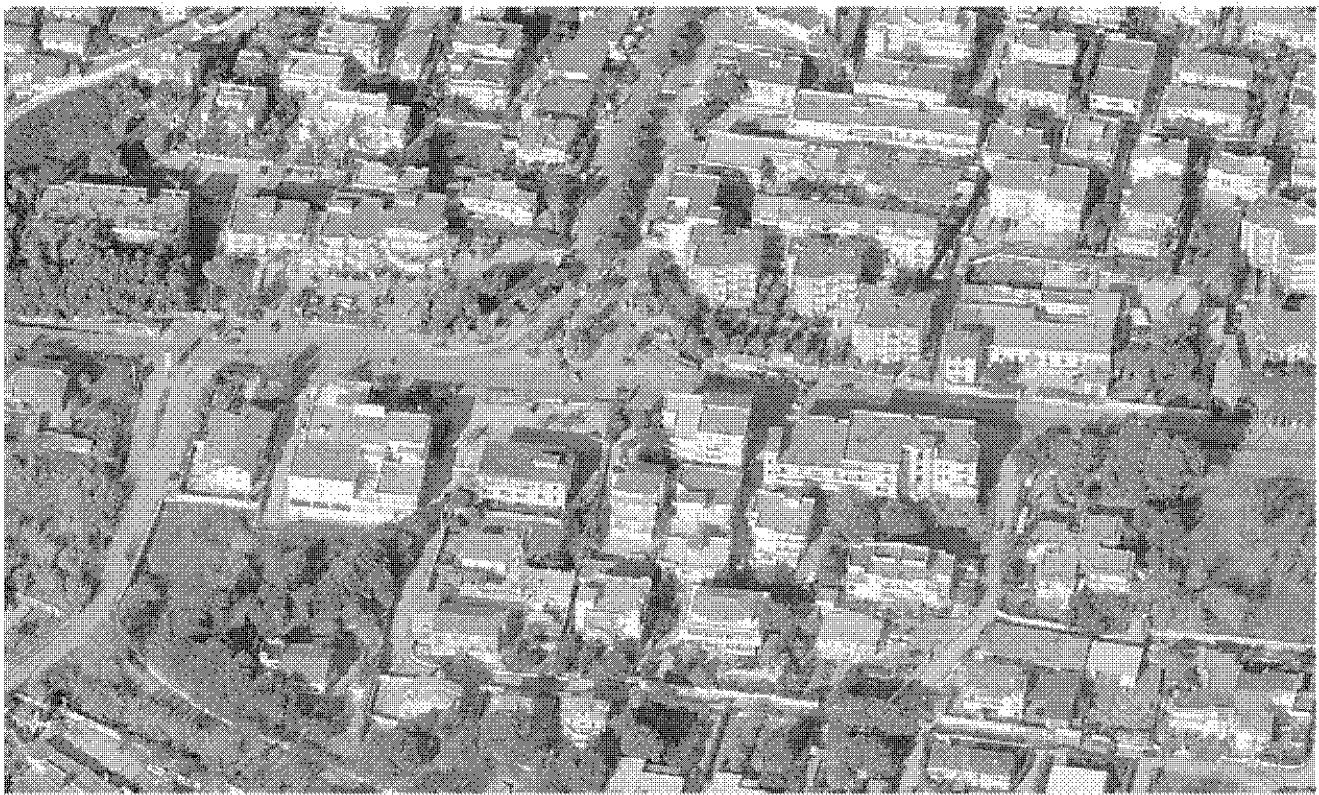
**Fotografia 1 – Inquadramento territoriale lato NORD**

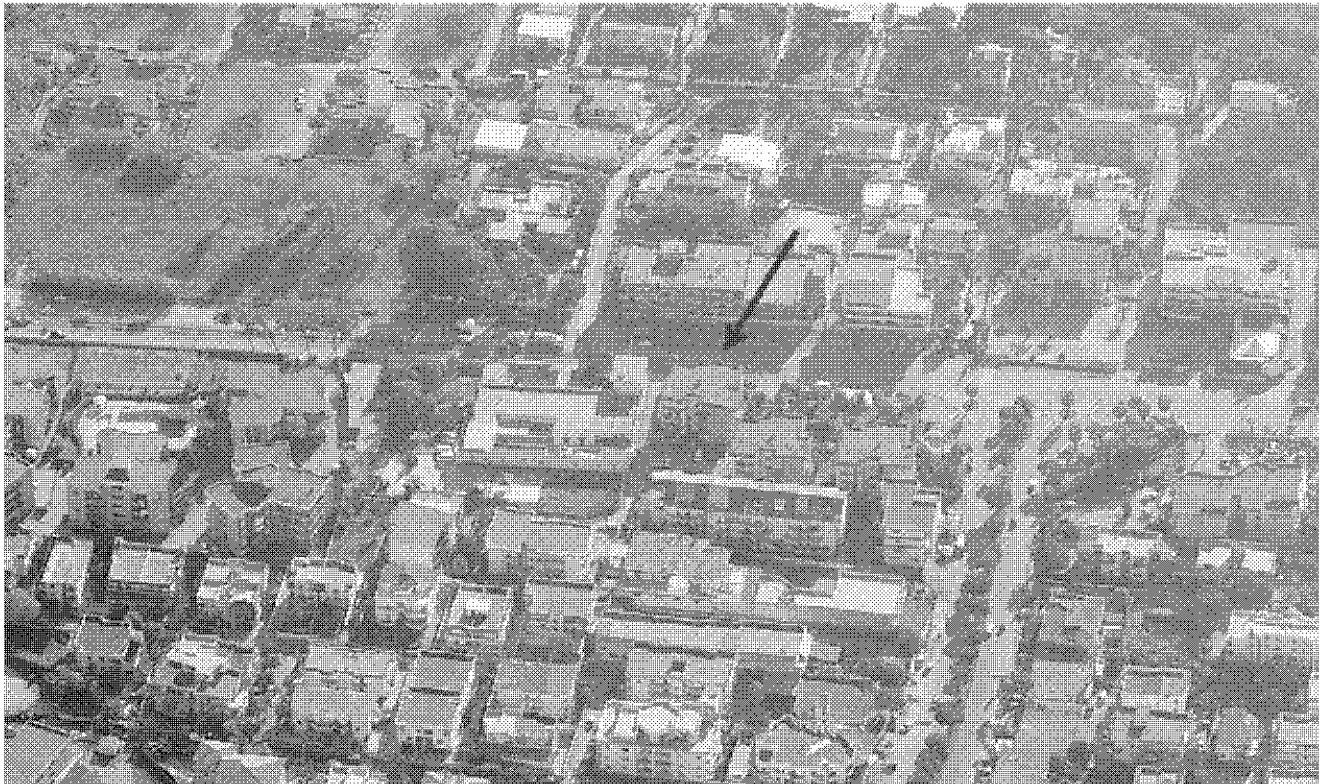
**Fotografia 2 – Inquadramento territoriale lato SUD.**

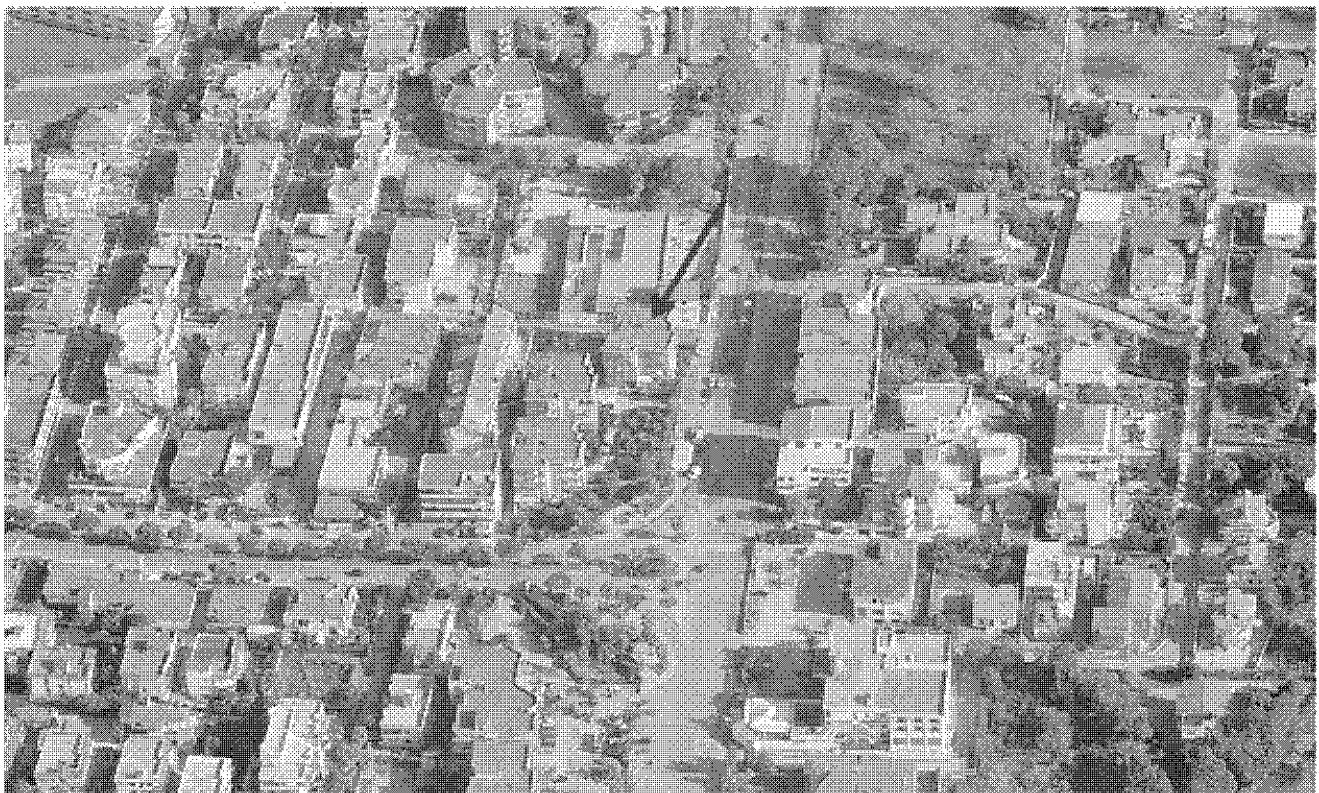
**Fotografia 3 – Inquadramento territoriale lato EST.**

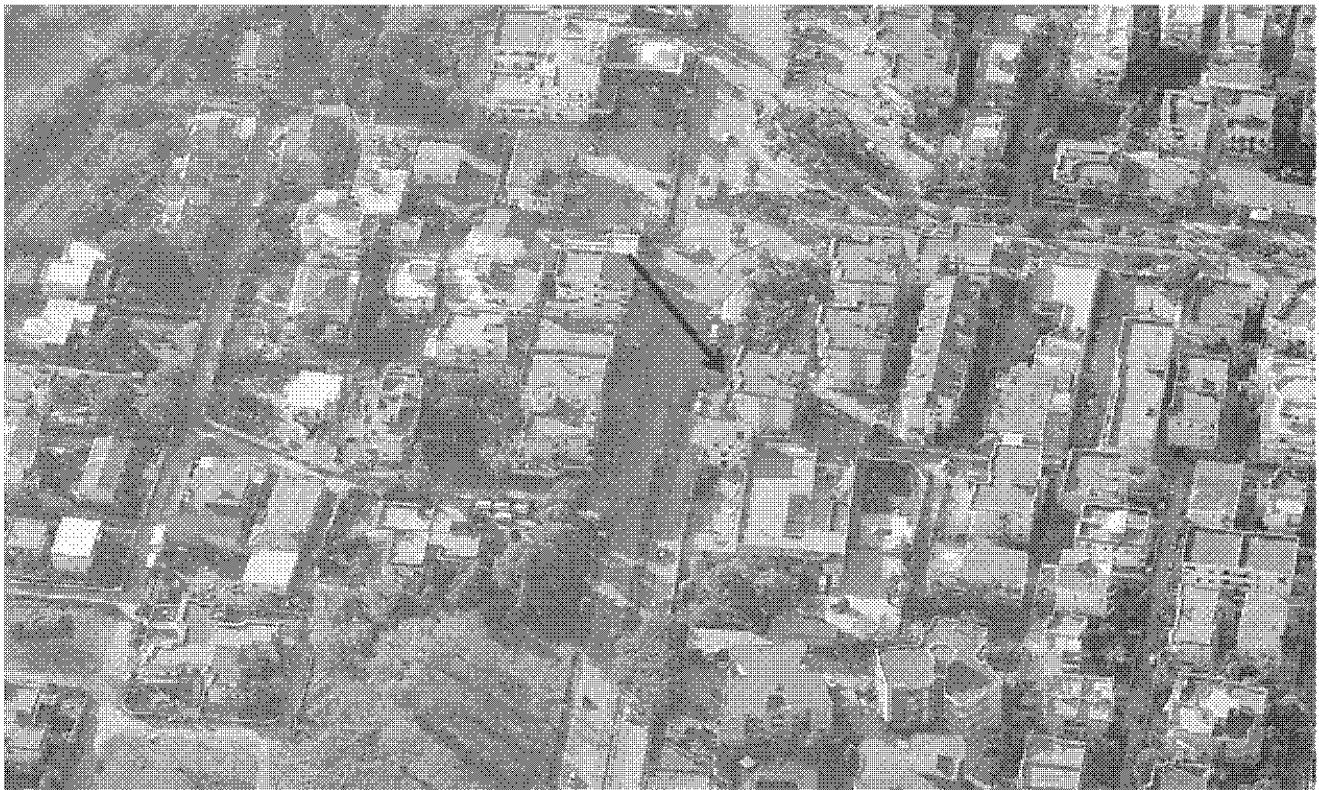
**Fotografia 4 – Inquadramento territoriale lato OVEST.**

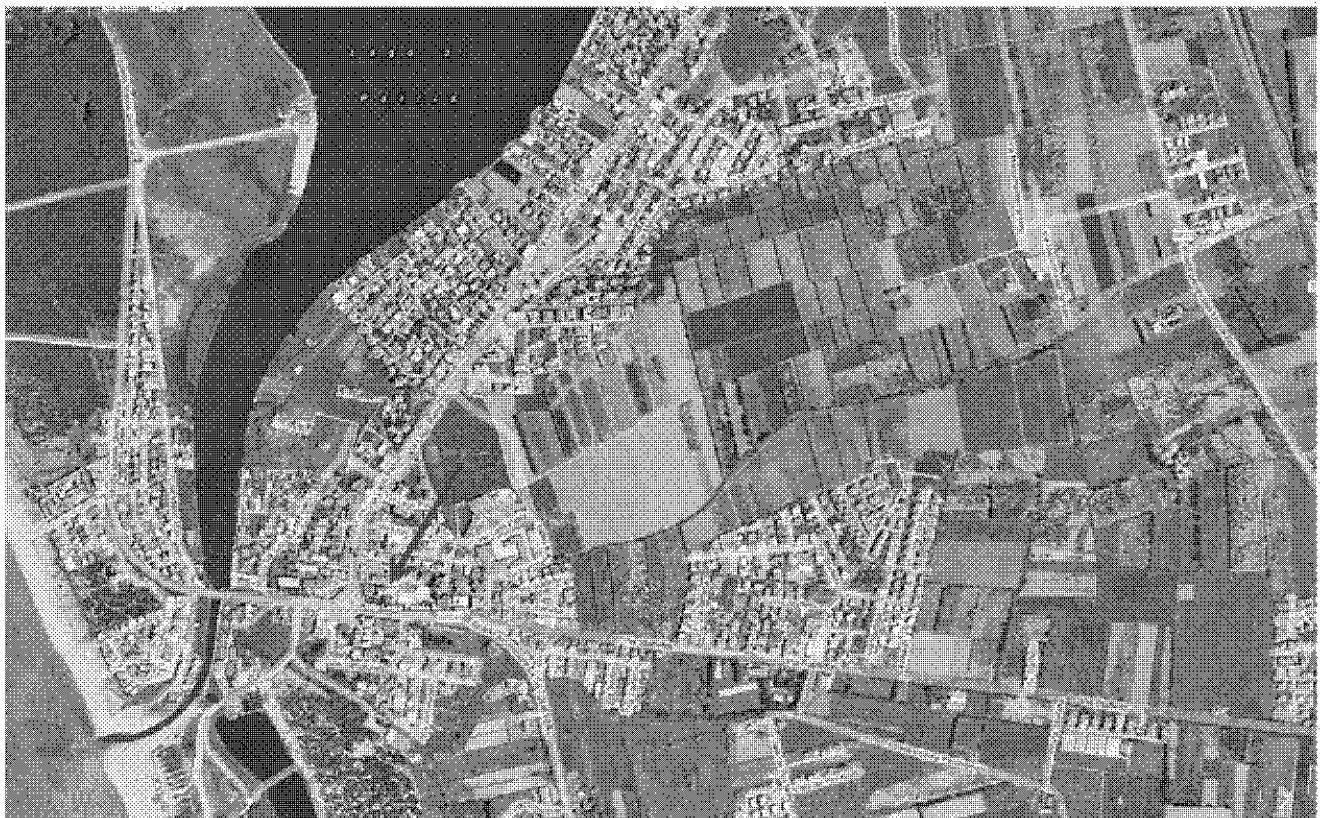
**Fotografia 5 – Inquadramento viario**

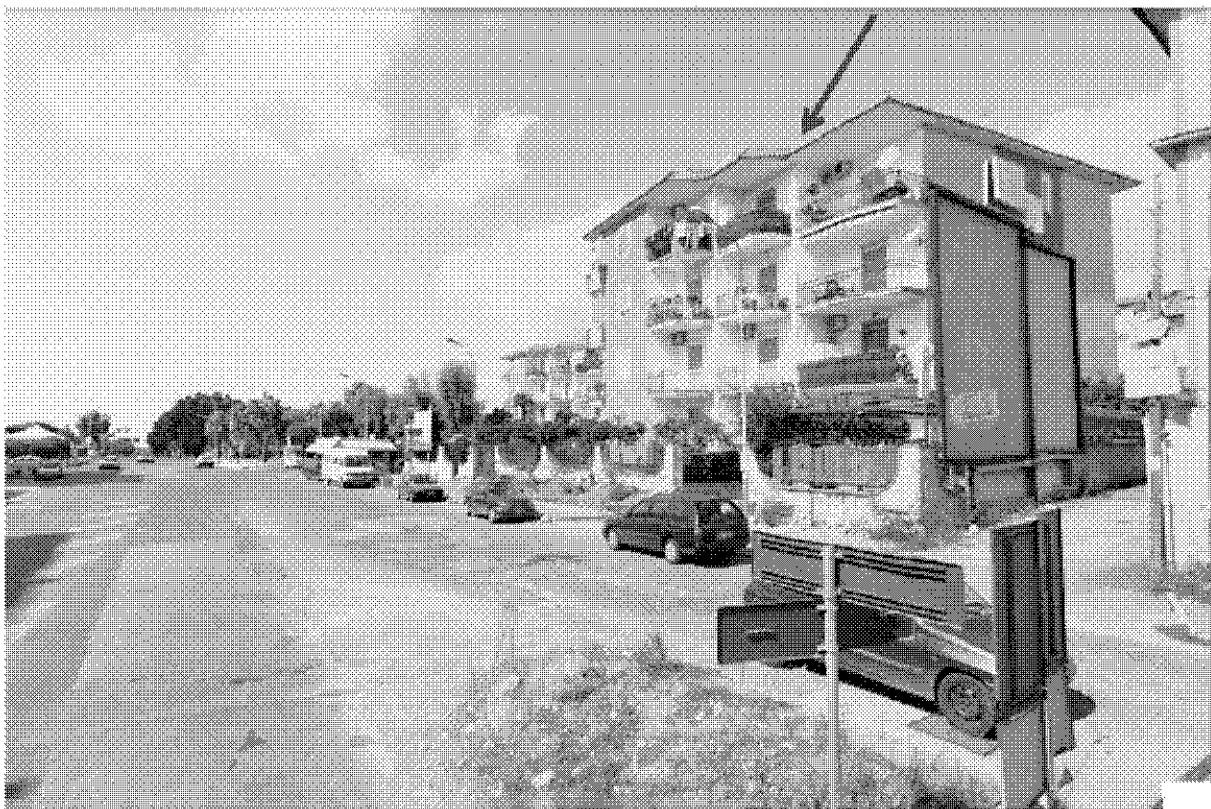
**Fotografia 6 – Via Staffetta.**

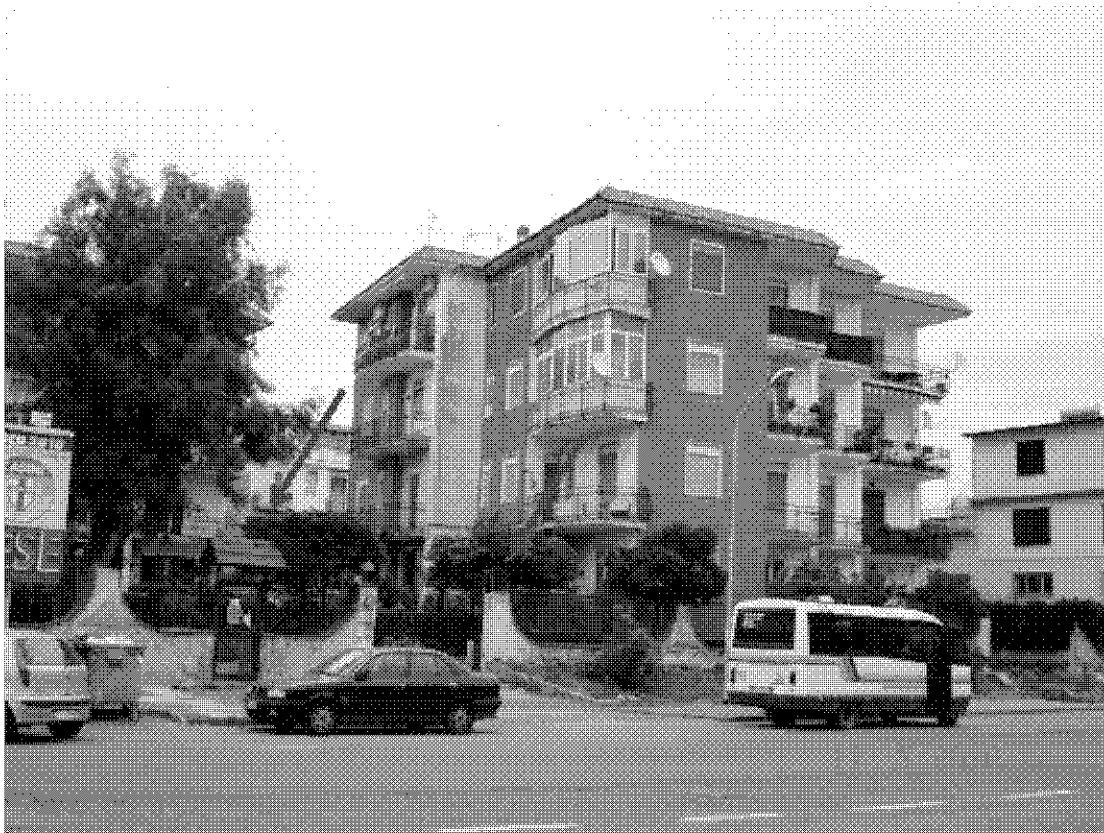
**Fotografia 7 – Il complesso immobiliare è dotato sia di accesso pedonale sia di accesso carrabile.**

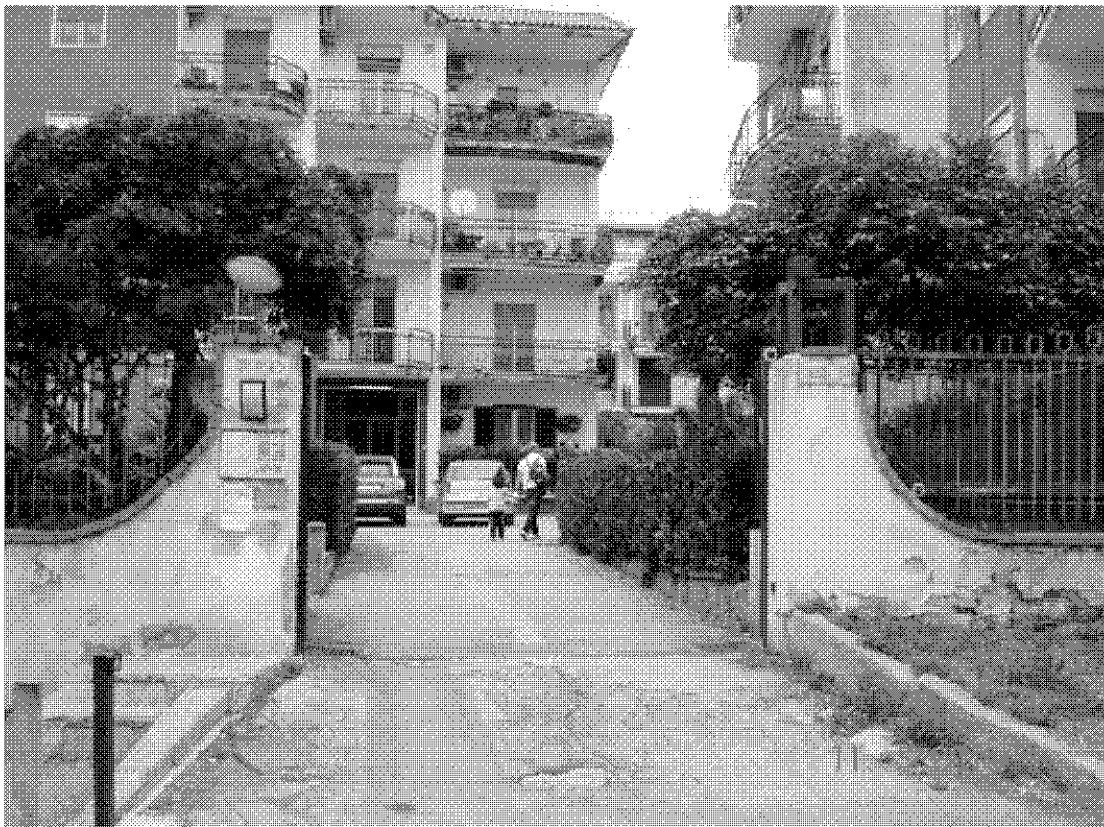
**Fotografia 8 – L'accesso carrabile, è protetto da cancello in ferro automatizzato ed è dotato di citofono esterno.**

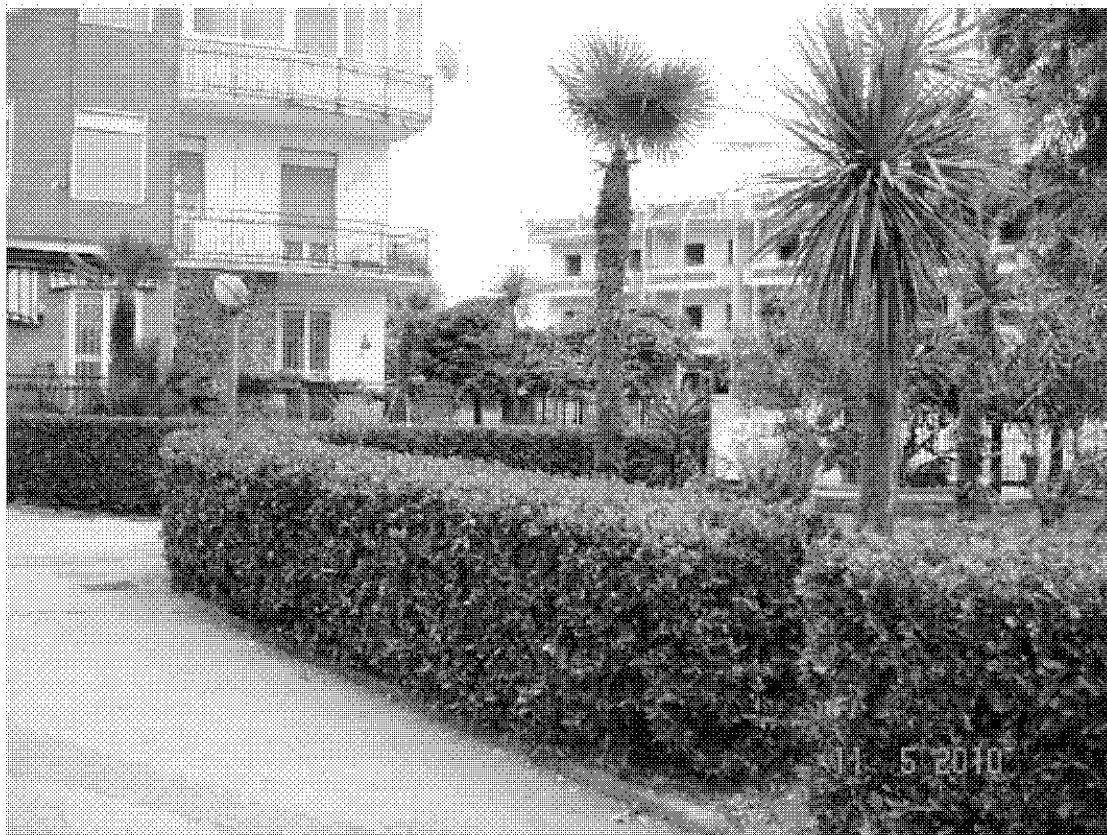
**Fotografia 9 – Vista delle aree esterne comuni.**

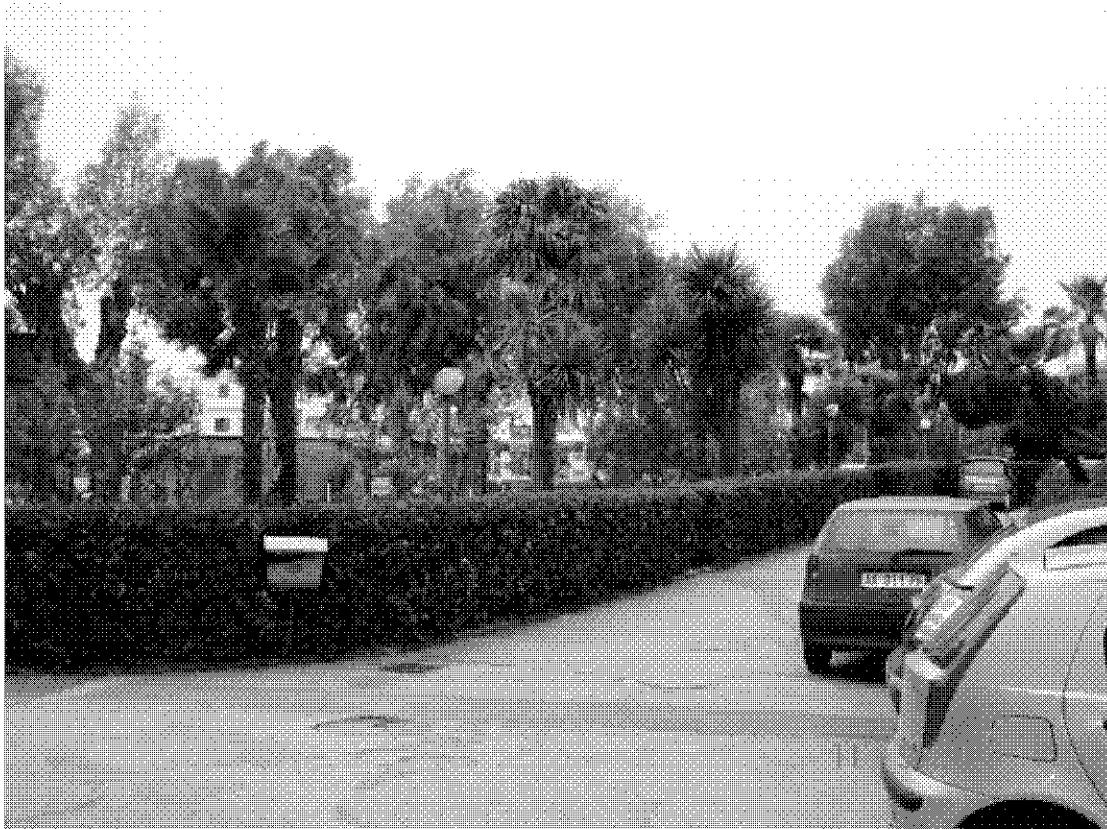
**Fotografia 10 – Vista viali e zone a verde comuni.**

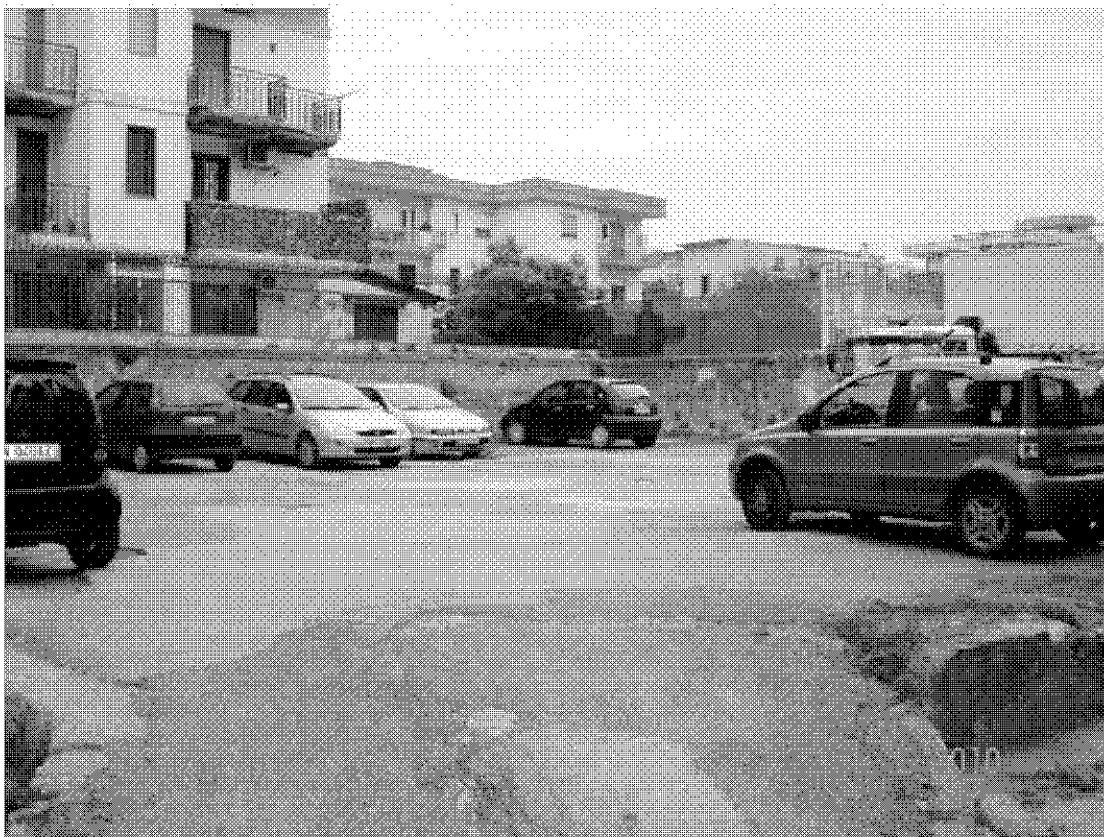
**Fotografia 11 – Un'ampia zona scoperta è destinata a sosta auto comune.**

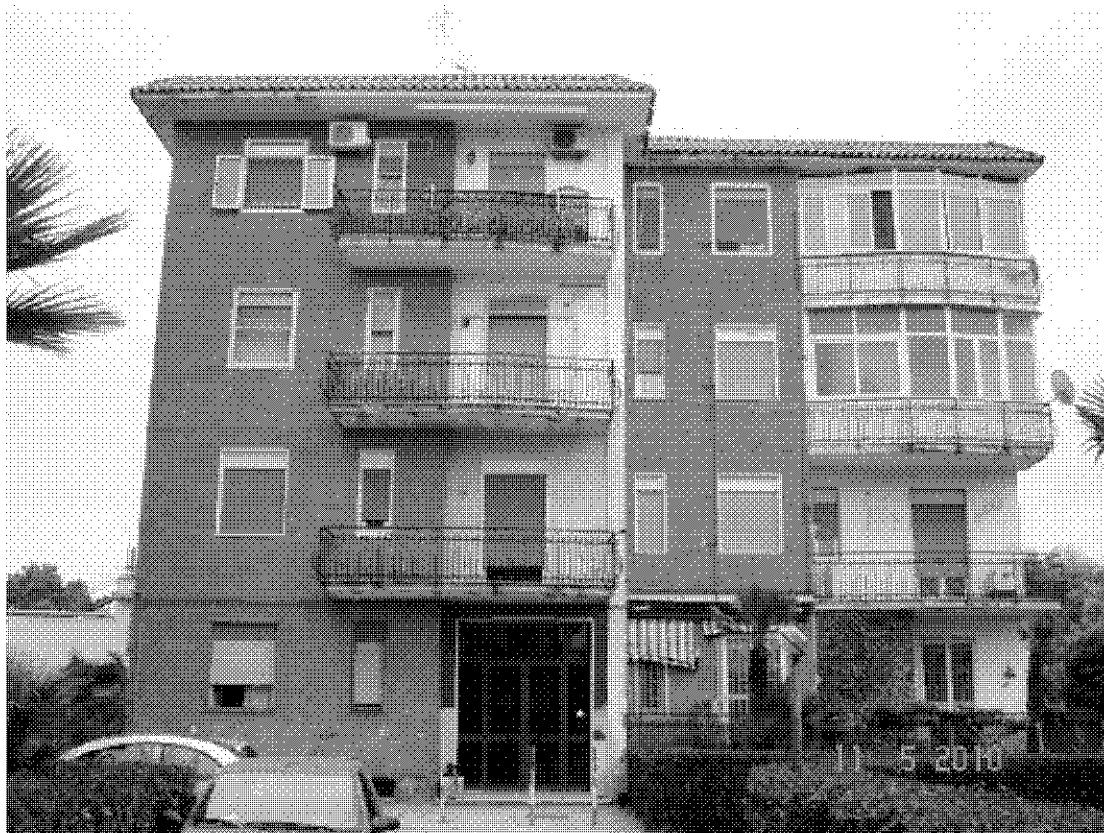
**Fotografia 12 – Particolare facciate principale fabbricato.**

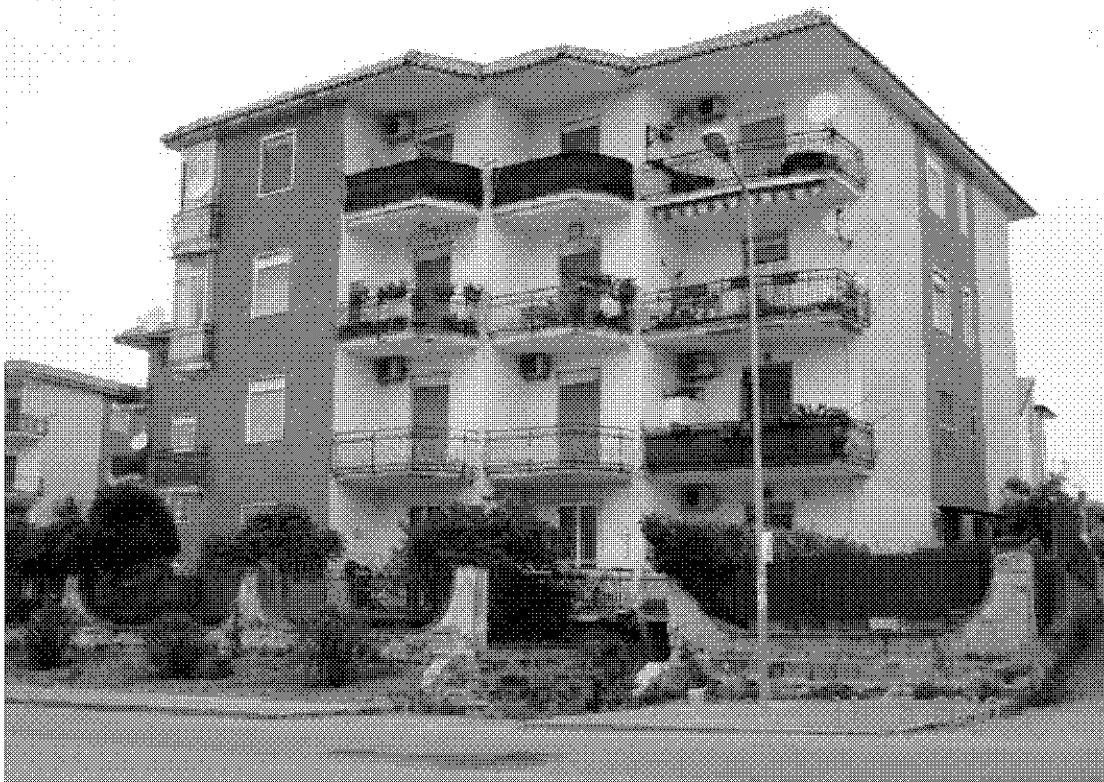
**Fotografia 13 – Particolare facciate laterale e posteriore prospiciente la via Staffetta e traversa Staffetta.**

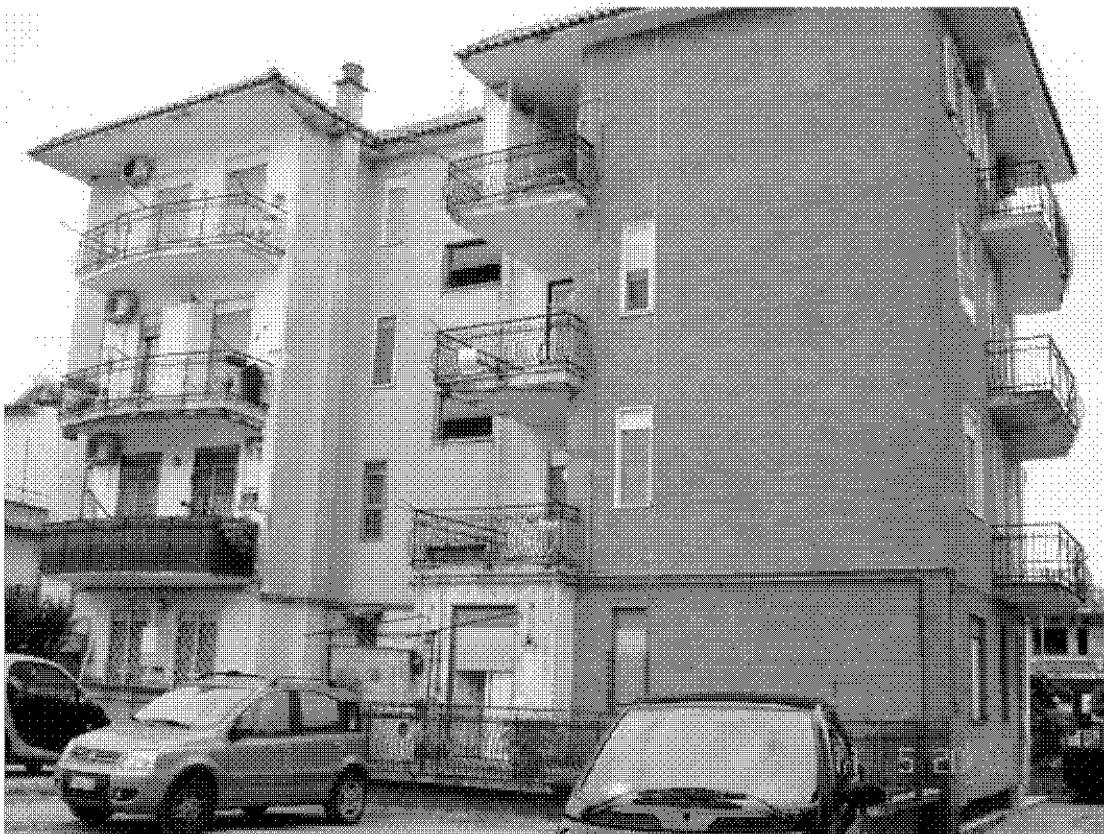
**Fotografia 14 – Particolare facciata laterale prospiciente l'area interna del parco.**

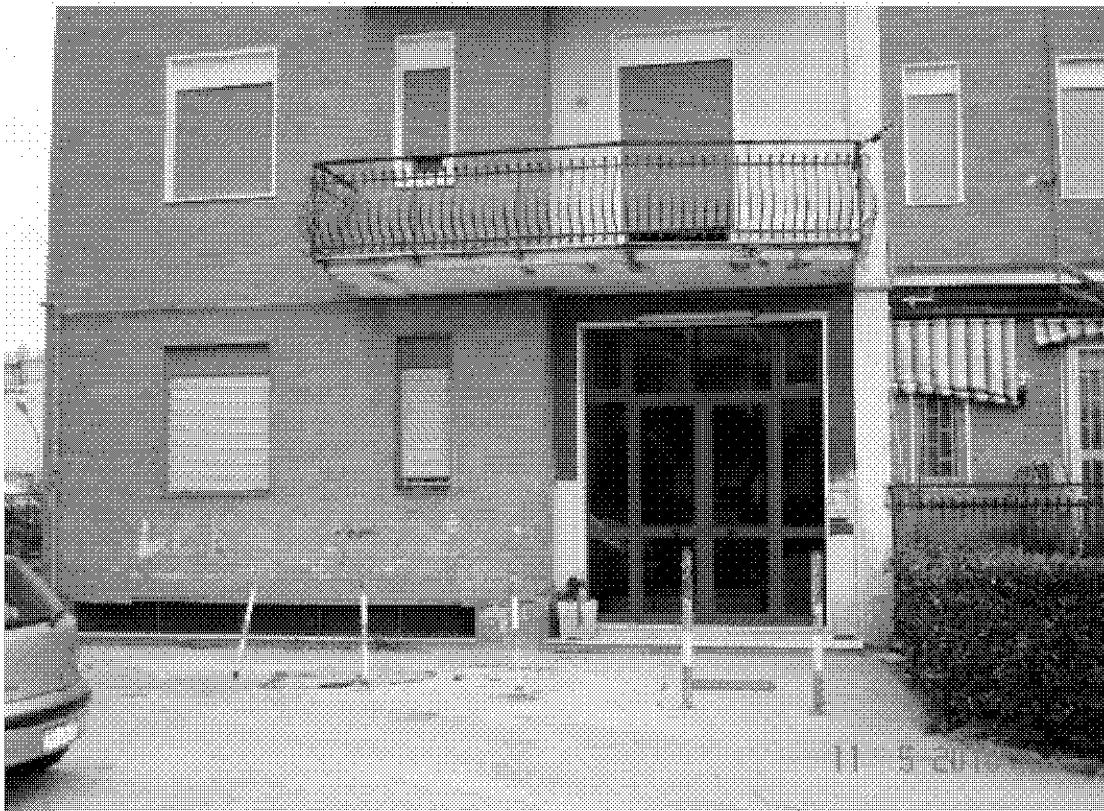
**Fotografia 15 – L'ingresso principale del fabbricato è protetto da un cancello di ferro munito di citofono**

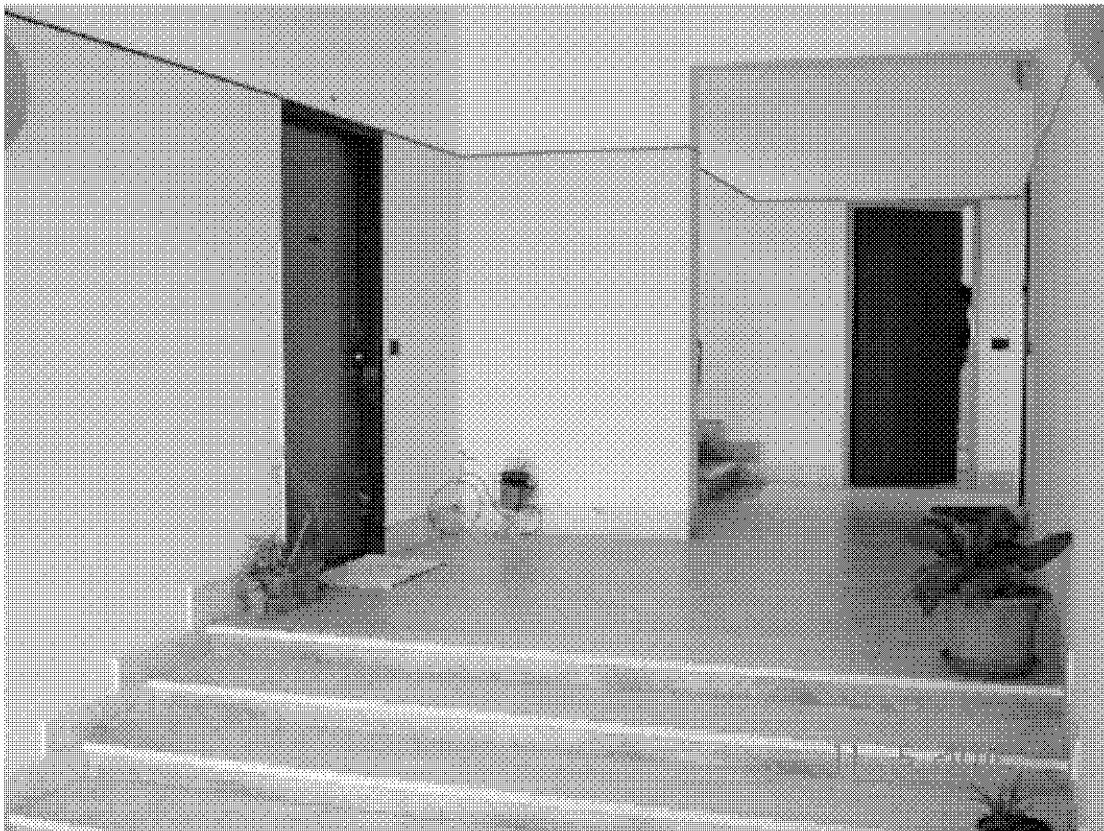
**Fotografia 16 – Vista dell'androne fabbricato; lo stesso è pavimentato con piastrelle di gres, il tutto in buono stato di conservazione e manutenzione.**

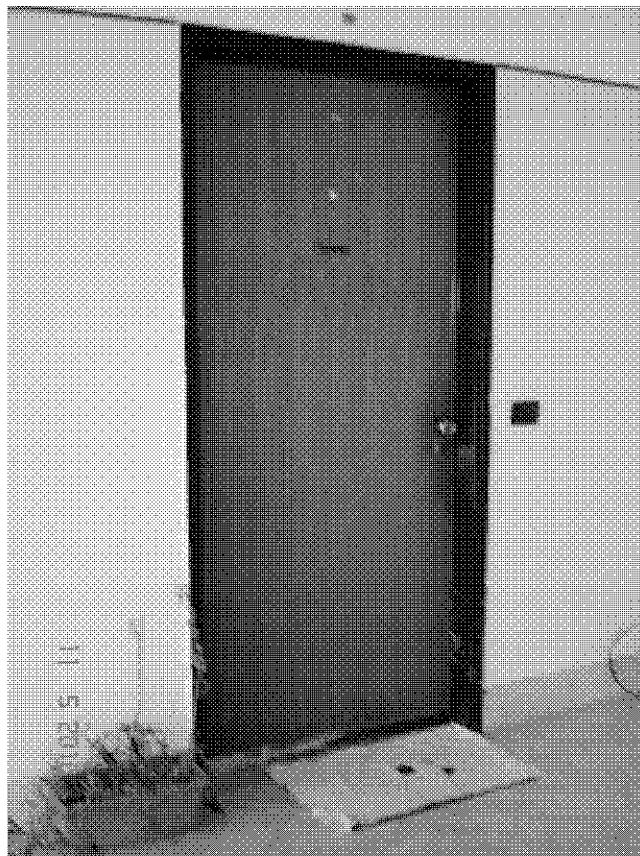
**Fotografia 17** – All'appartamento vi si accede dal pianerottolo della scala condominiale, prima porta a sinistra per chi entra nell'androne condominiale del fabbricato.

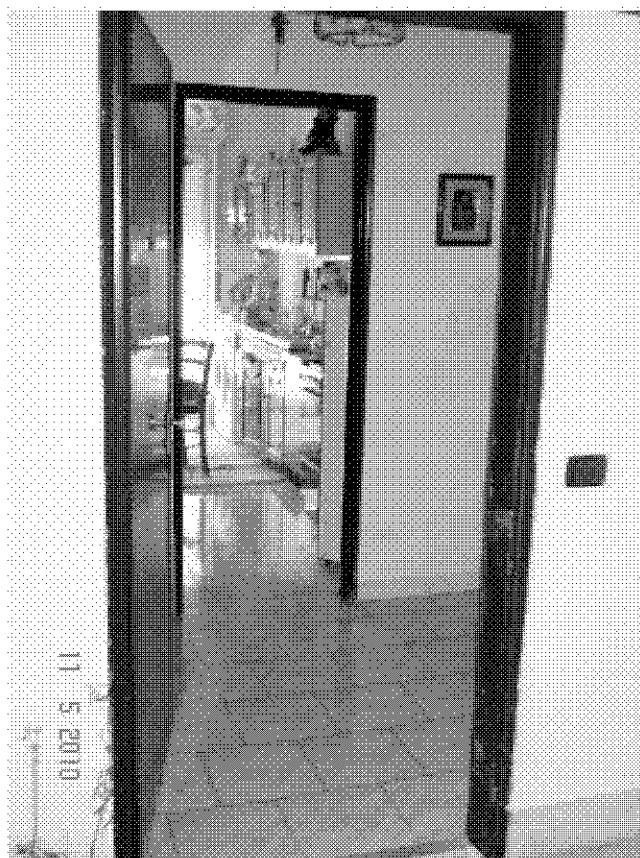
**Fotografia 18** – Altra vista porta di ingresso appartamento.

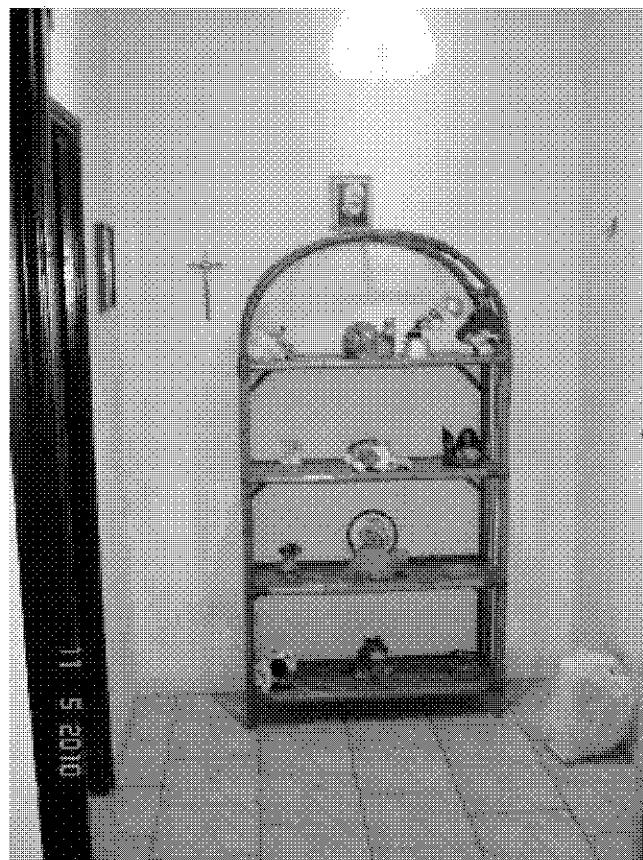
**Fotografia 19 – Vista Ingresso.**

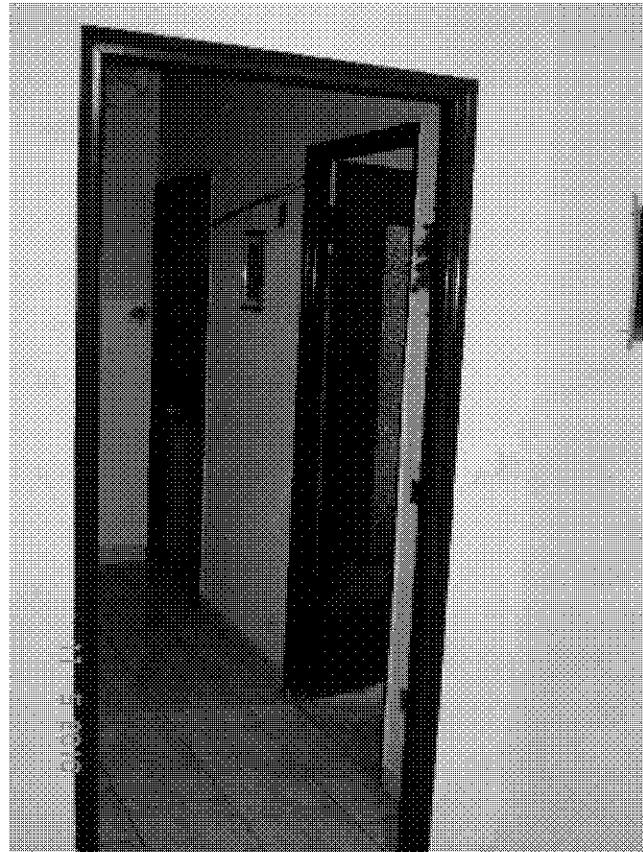
**Fotografia 20 – Altra vista Ingresso.**

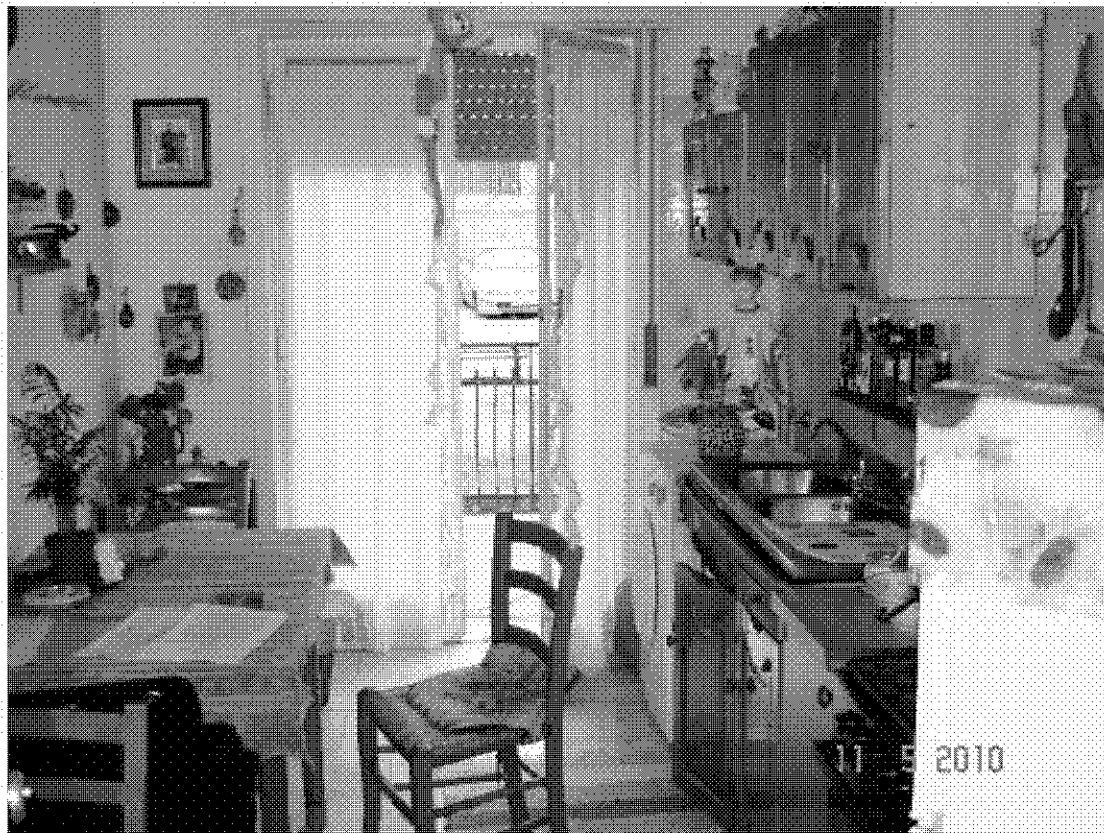
Fotografia 21 – Vista Cucina/Pranzo.

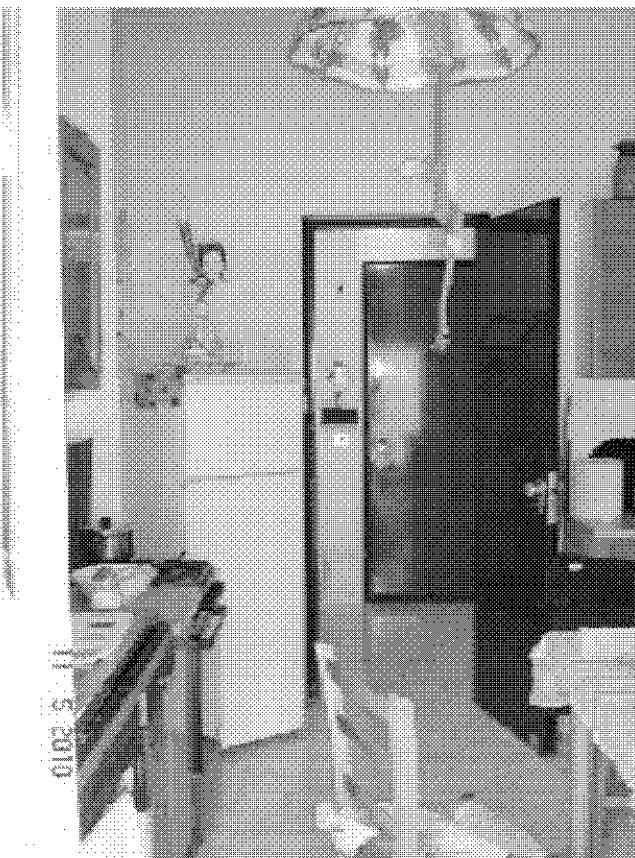
Fotografia 22 – Altra vista Cucina/Pranzo.

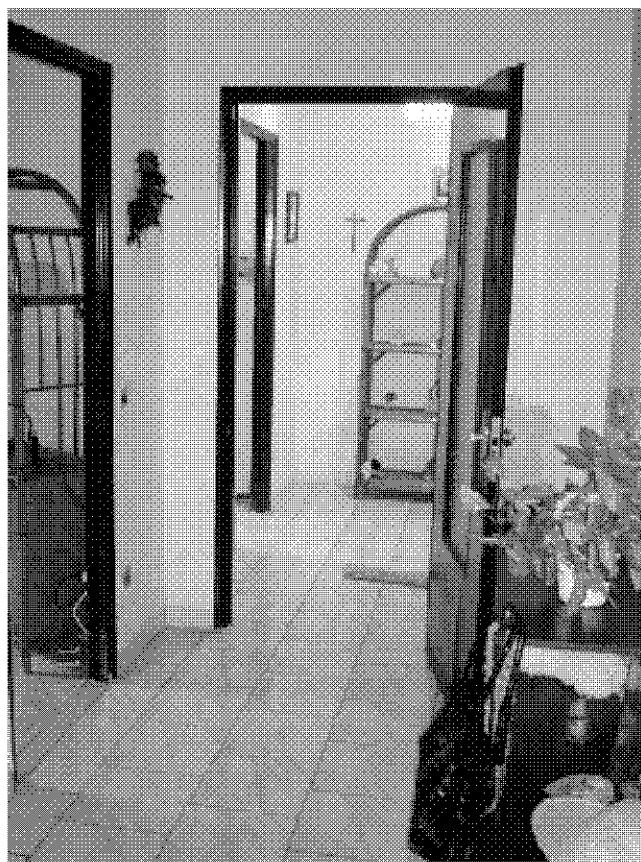
**Fotografia 23 – Disimpegno.**

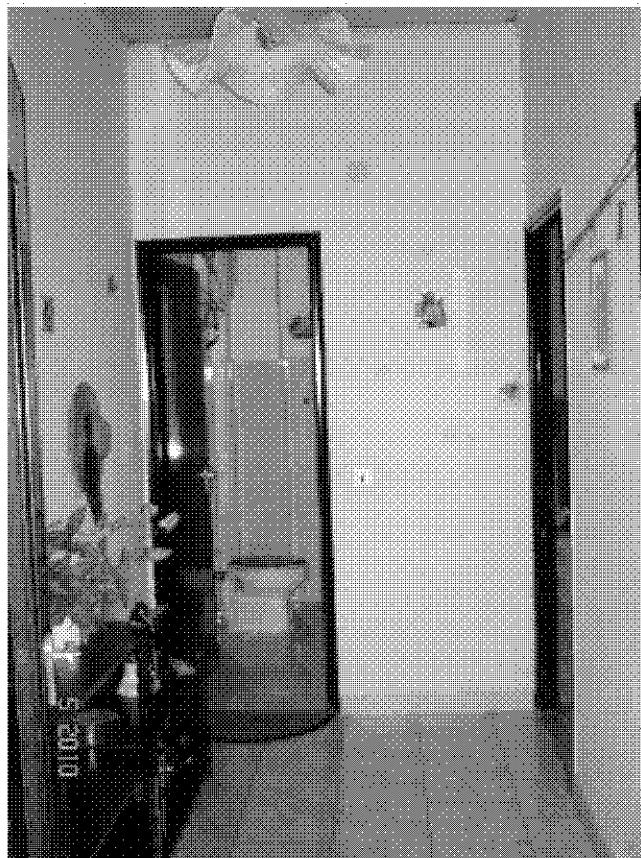
**Fotografia 24 – Altra vista Disimpegno.**

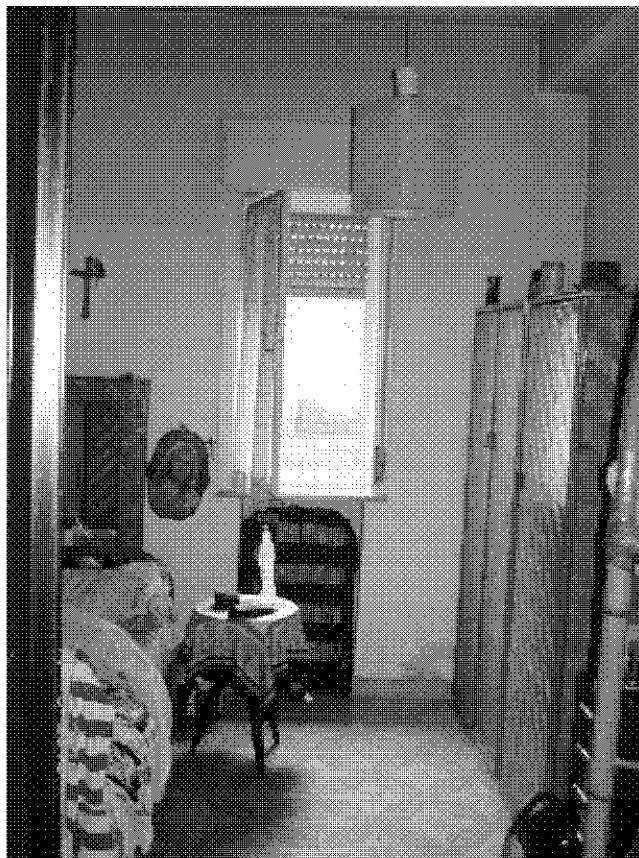
**Fotografia 25 – Vano 1, vi si accede dal Disimpegno è adibito a camera da letto ed è dotato di finestra sul terrazzo annesso all'appartamento.**

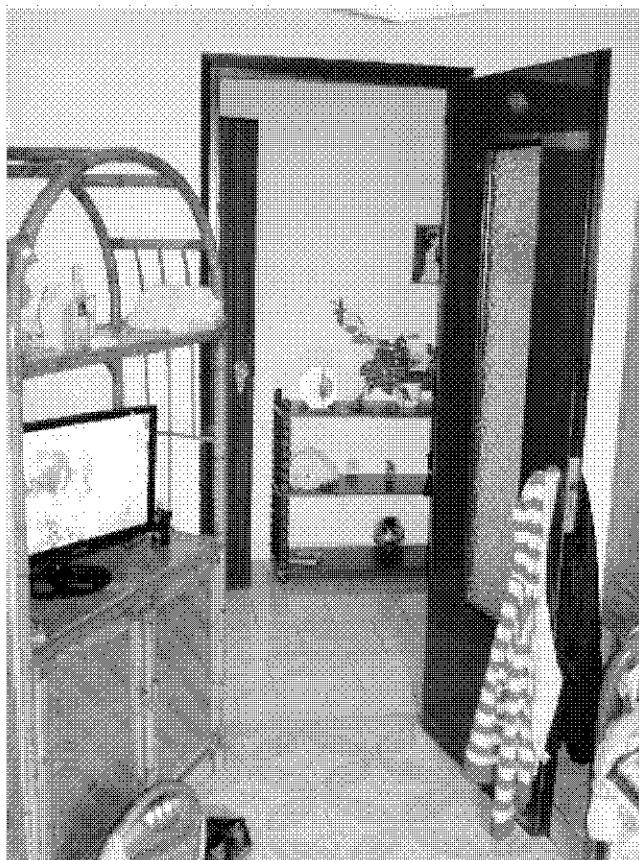
**Fotografia 26 – Altra vista Vano 1.**

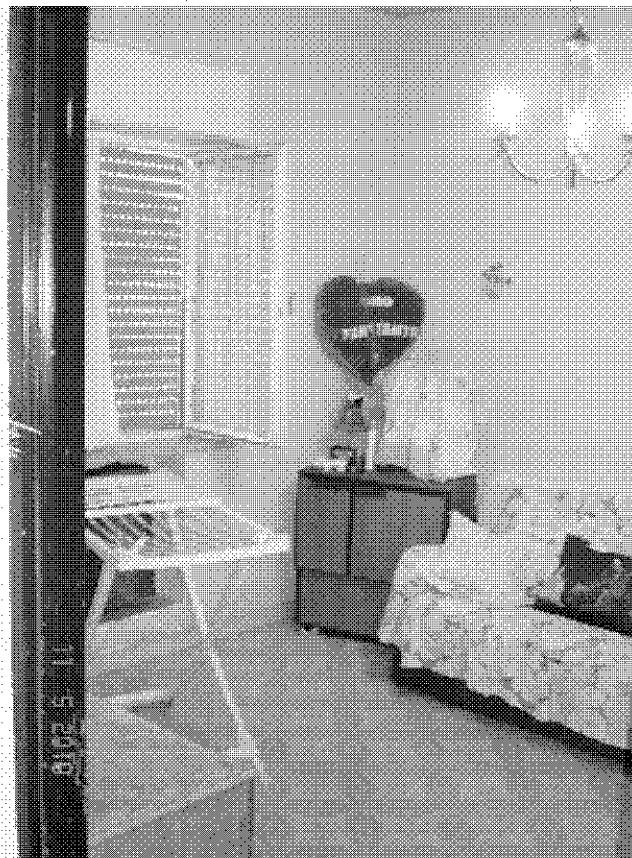
**Fotografia 27 – Vano 2, vi si accede dal Disimpegno è adibito a piccolo soggiorno ed è dotato di finestra con affaccio diretto sull'area cortilizia del complesso immobiliare.**

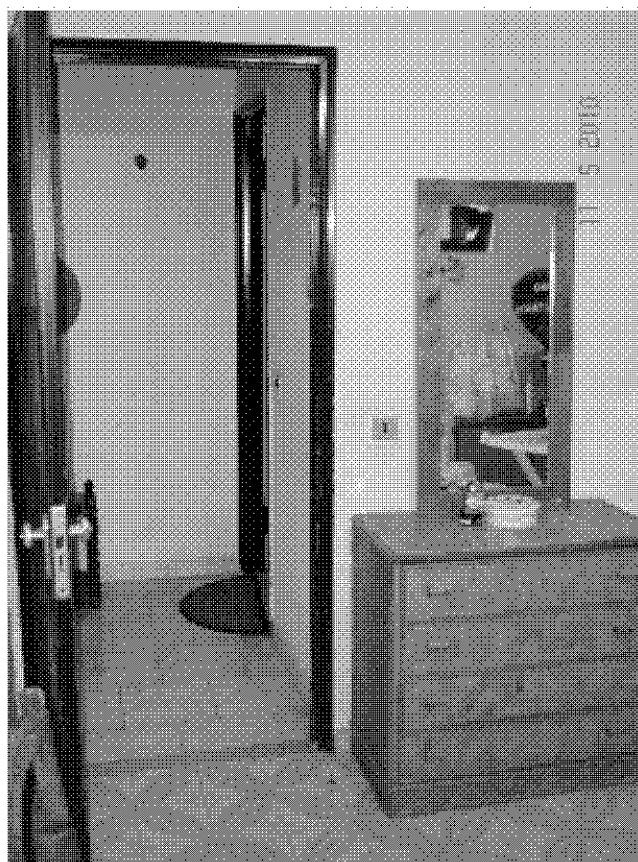
**Fotografia 28 – Altra vista Vano 2.**
