**TRIBUNALE DI NAPOLI**  
**5<sup>a</sup> SEZIONE CIVILE ESECUZIONI IMMOBILIARI**

**PROCEDURA DI ESECUZIONE IMMOBILIARE N. 552/2009**

**ALLEGATO N° 26**

*Rilievo Fotografico*

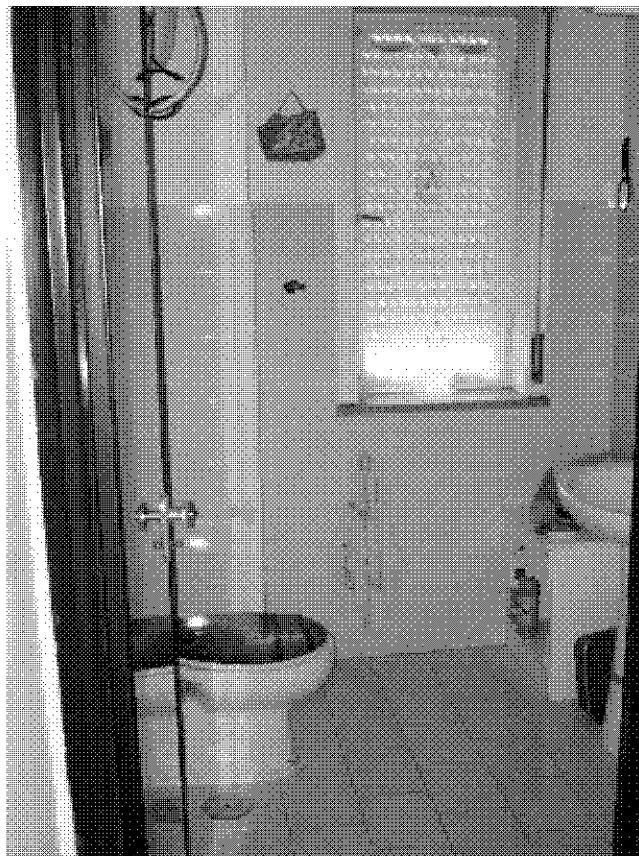
**Fotografia 29 – Bagno, vi si accede dal Disimpegno, il locale è dotato di tazza igienica, lavabo e piatto doccia.**

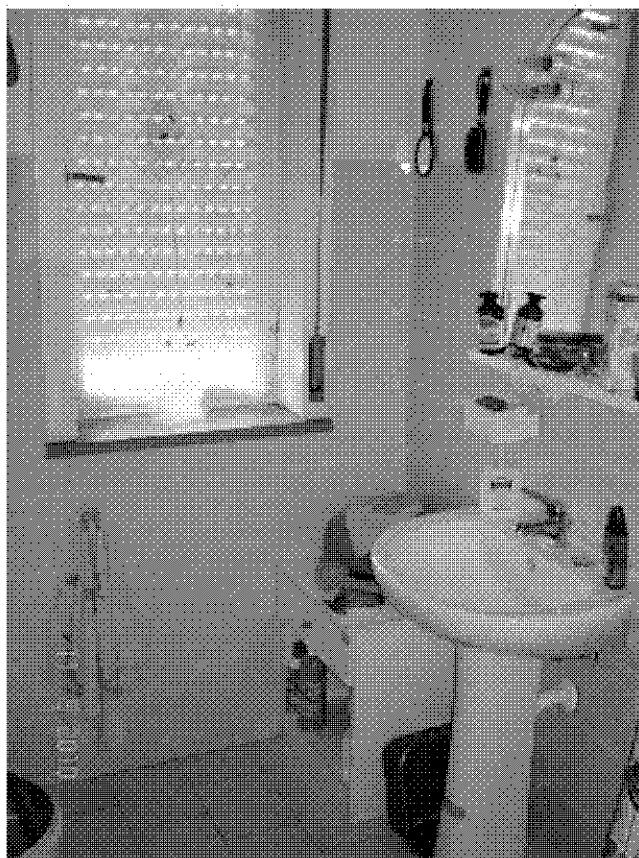
**Fotografia 30 – Altra vista Bagno.**

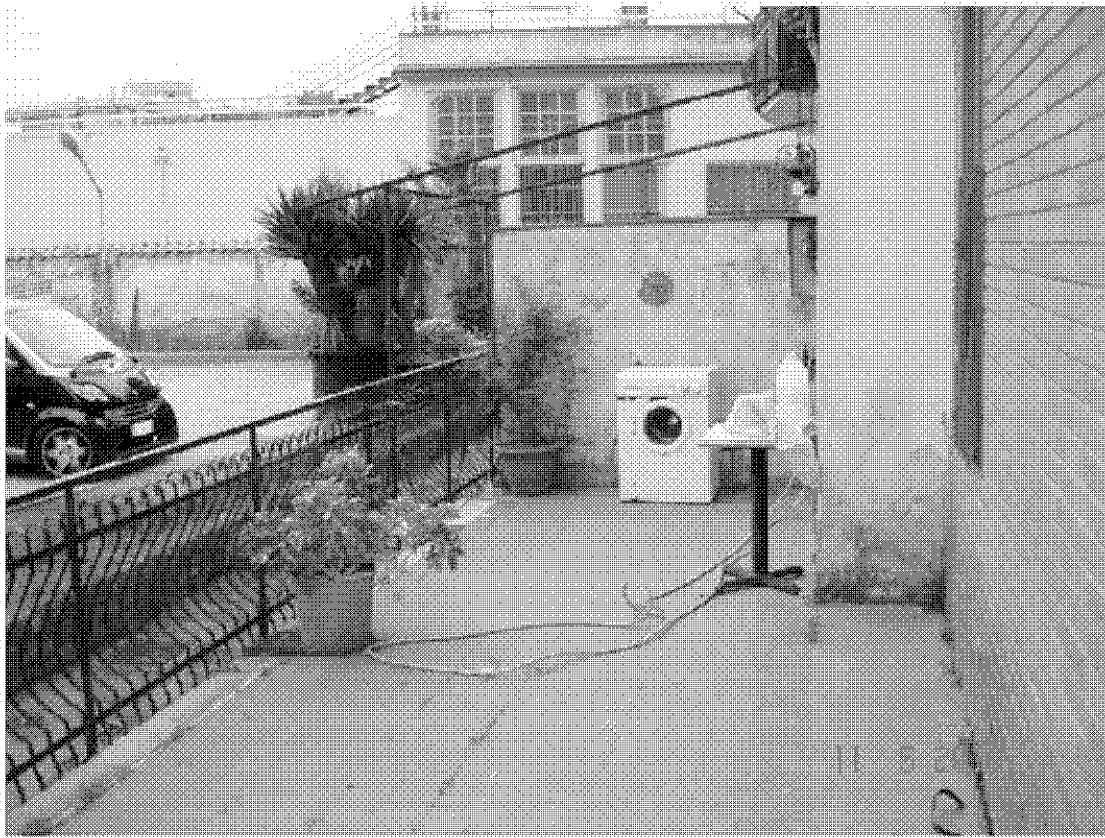
Fotografia 31 – Terrazzo: È posta sul lato NORD dell'appartamento, e vi si accede dalla Cucina/Pranzo.

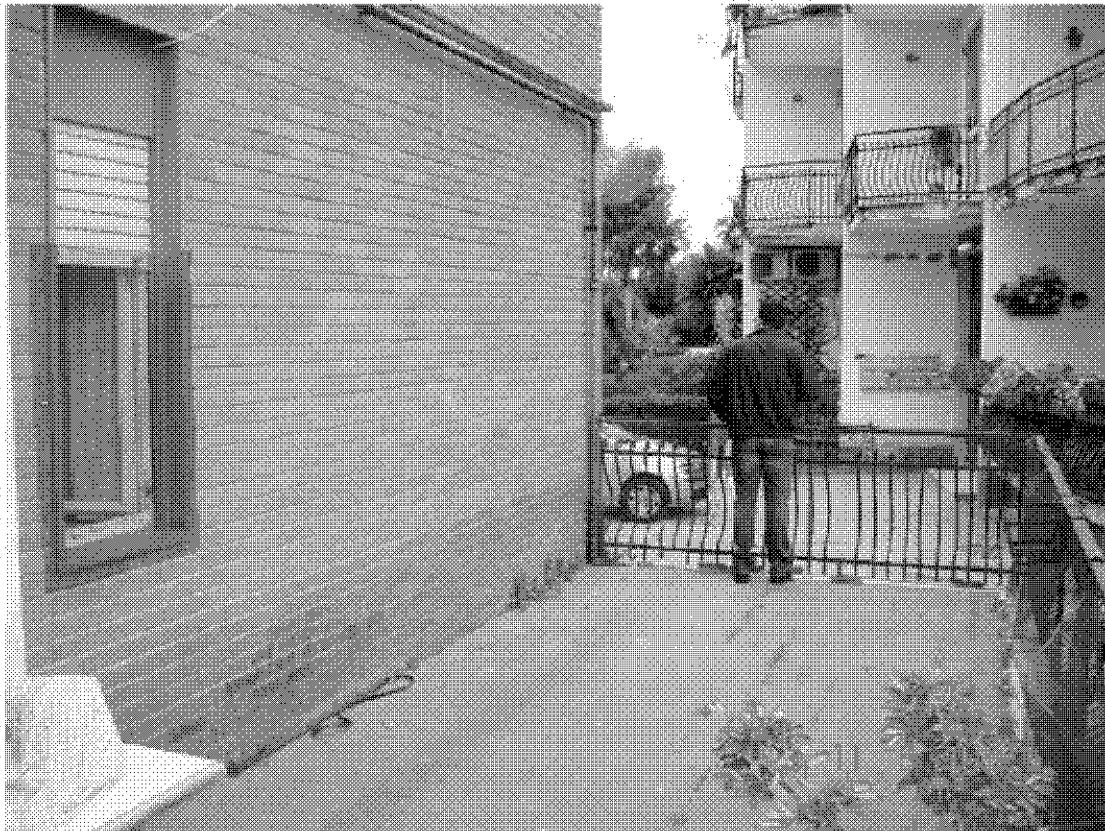
Fotografia 32 – Altra vista Balconata 1.

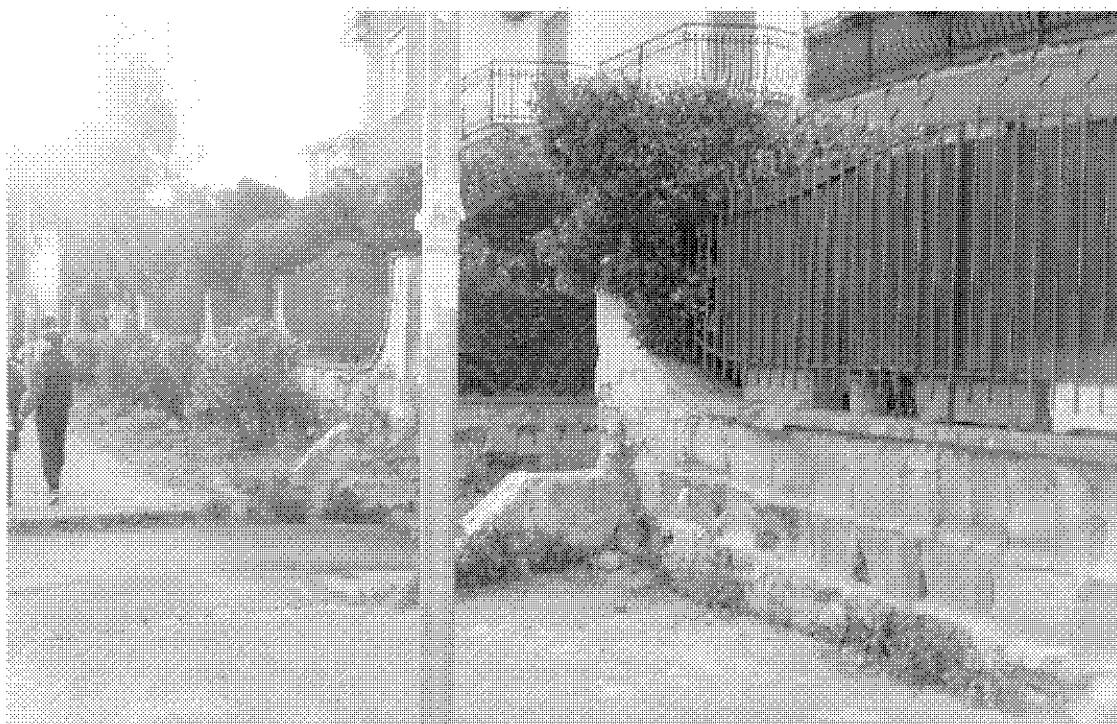
**Fotografia 33 – Ingresso al piano interrato del fabbricato destinato a garage dalla Via Staffetta**

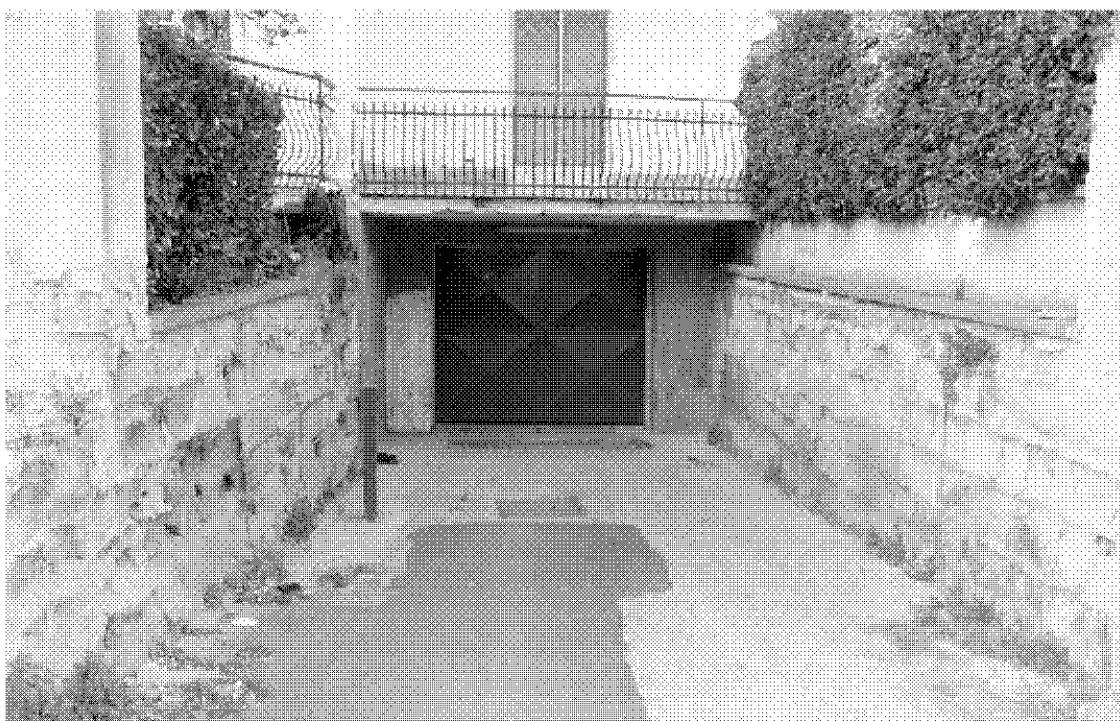
**Fotografia 34 – L'accesso carrabile al locale garage del fabbricato dalla strada è dotato di cancello scorrevole in ferro automatizzato.**

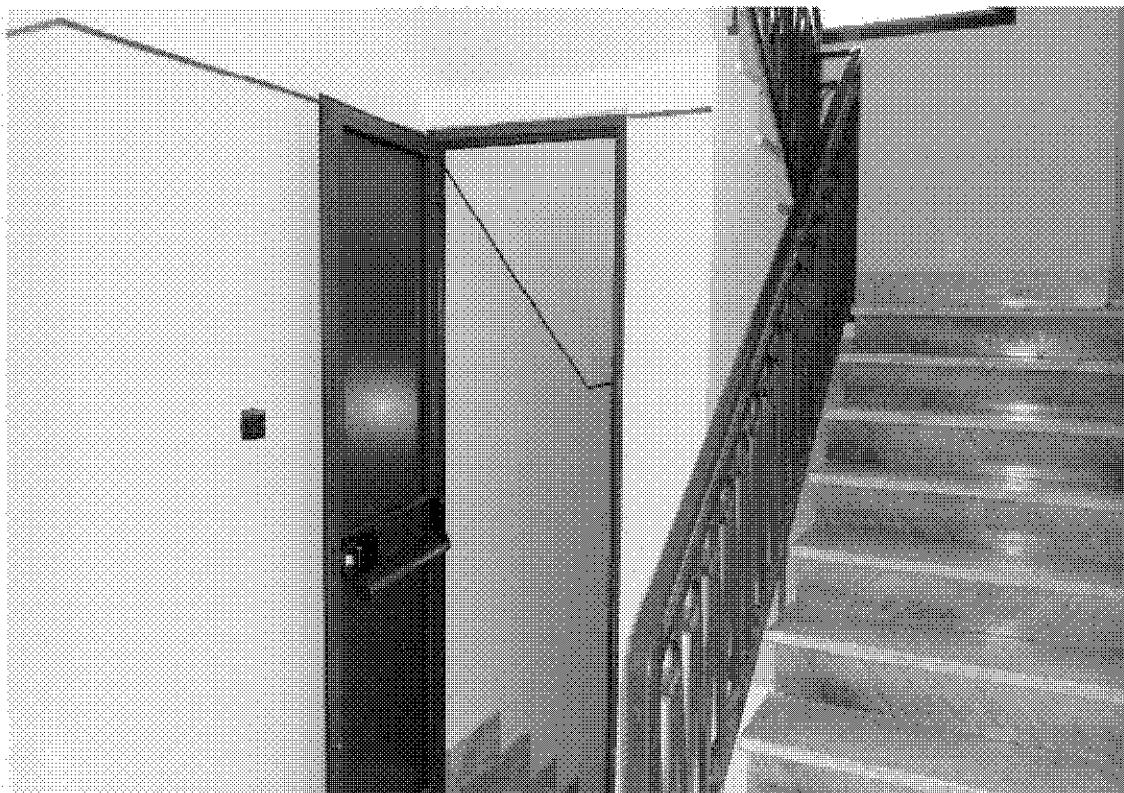
Fotografia 35 – Al locale garage vi si accede anche direttamente da un accesso pedonale attraverso la scala condominiale del fabbricato.

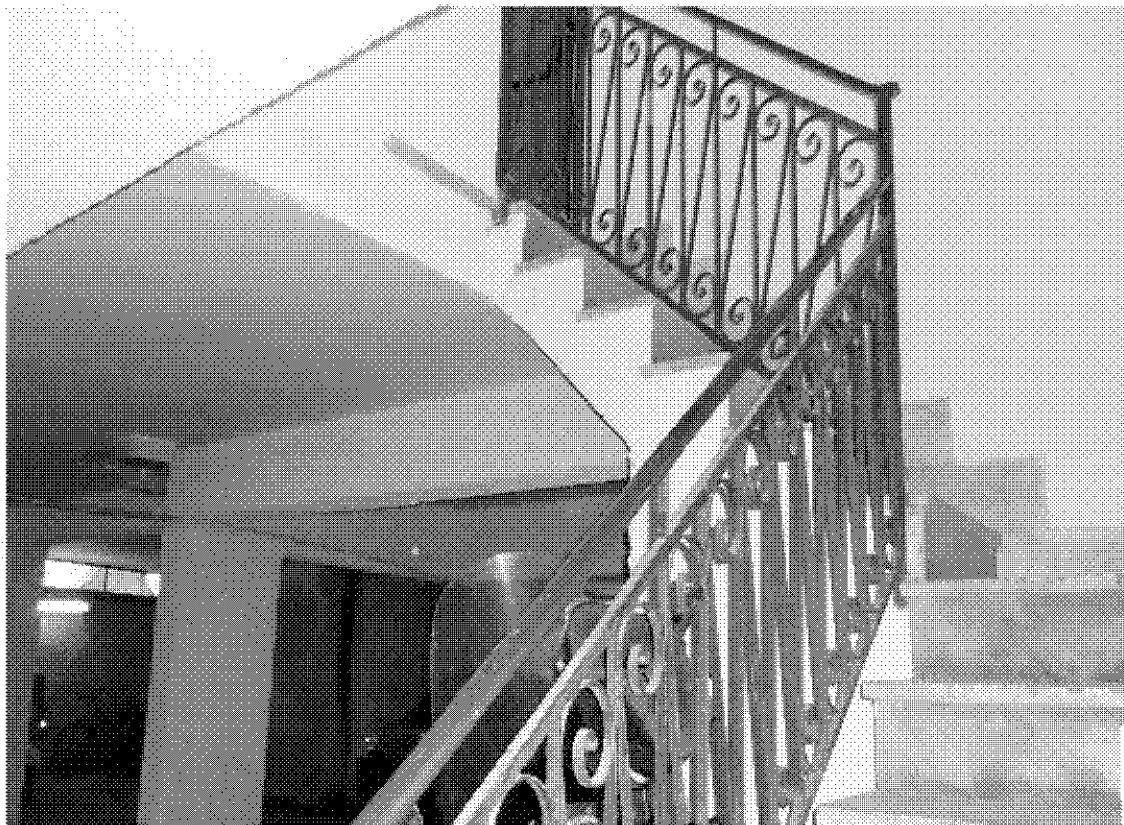
Fotografia 36 – Altra vista accesso pedonale al garage.

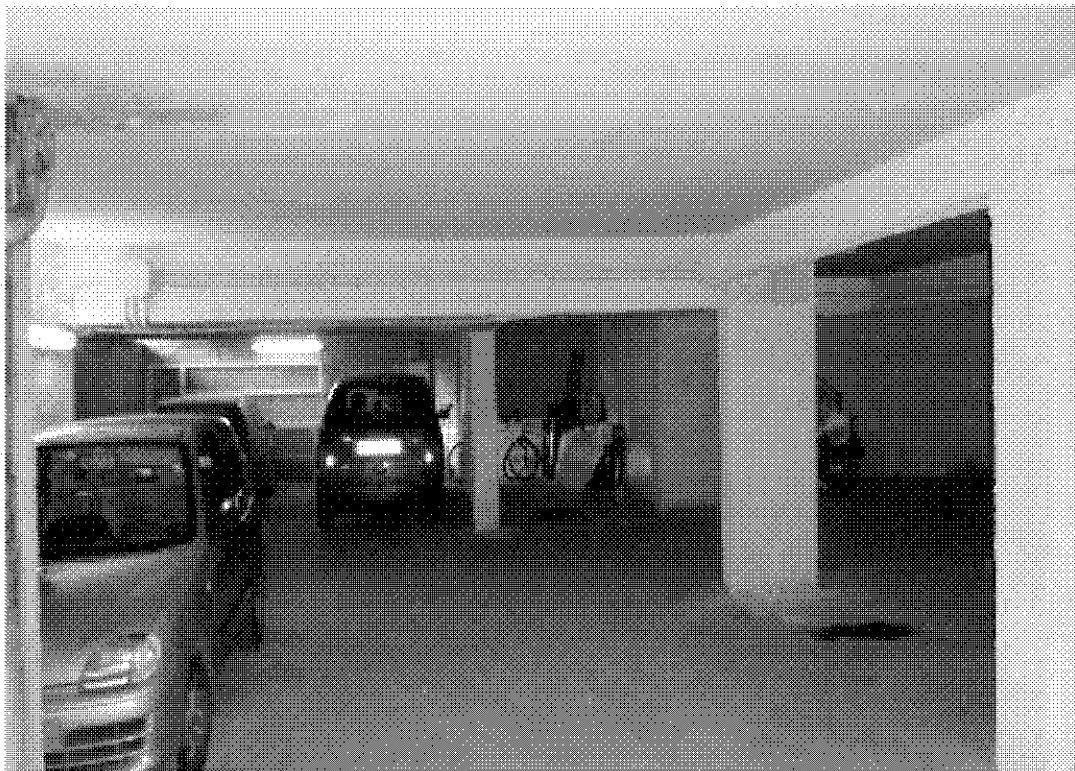
**Fotografia 37 – Al locale garage vi si accede anche direttamente da un accesso pedonale attraverso la scala condominiale del fabbricato.**

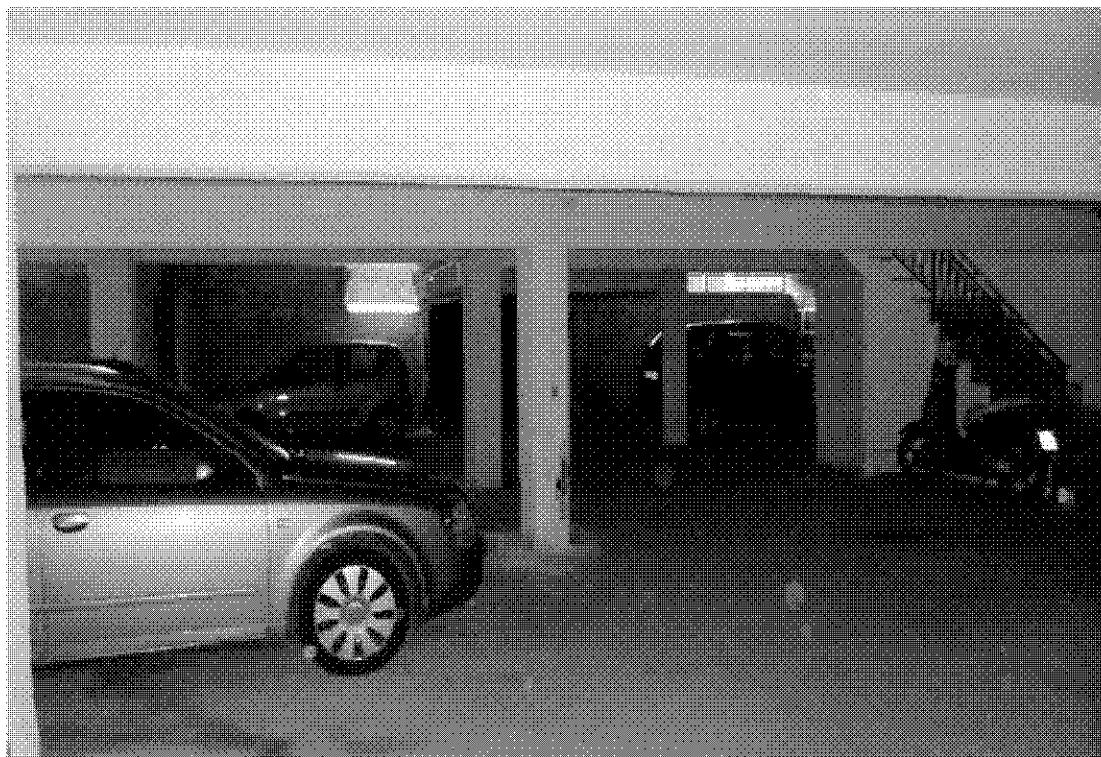
**Fotografia 38 – Altra vista accesso pedonale al garage.**

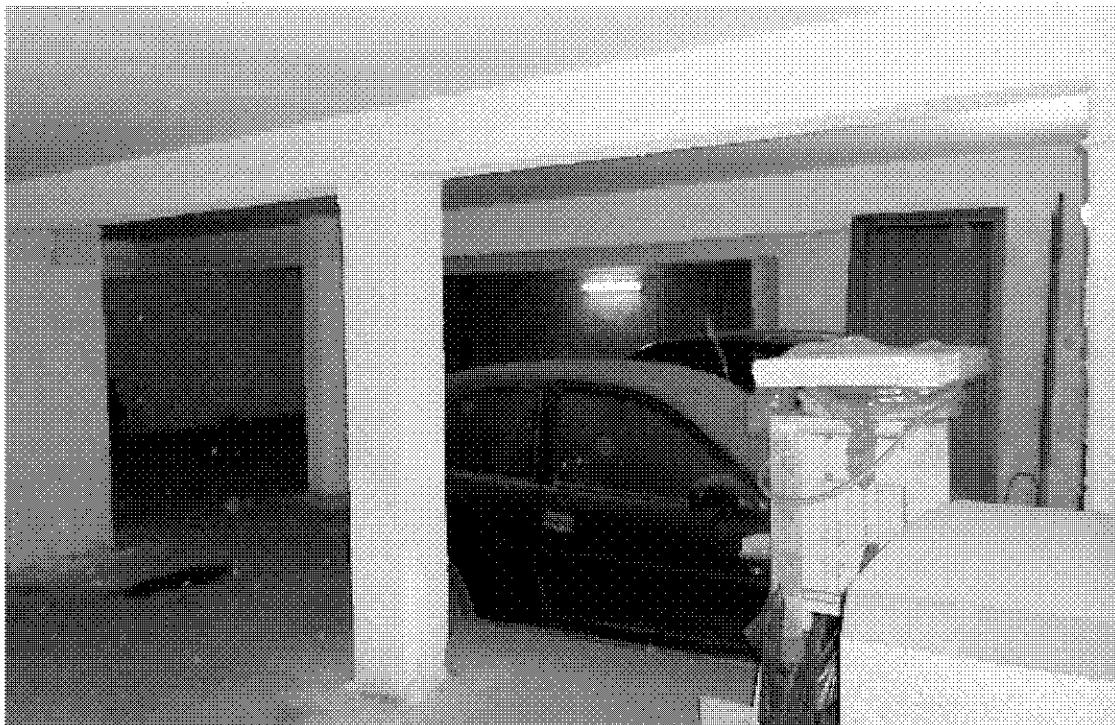
**Fotografia 39 – Al locale garage vi si accede anche direttamente da un accesso pedonale attraverso la scala condominiale del fabbricato.**

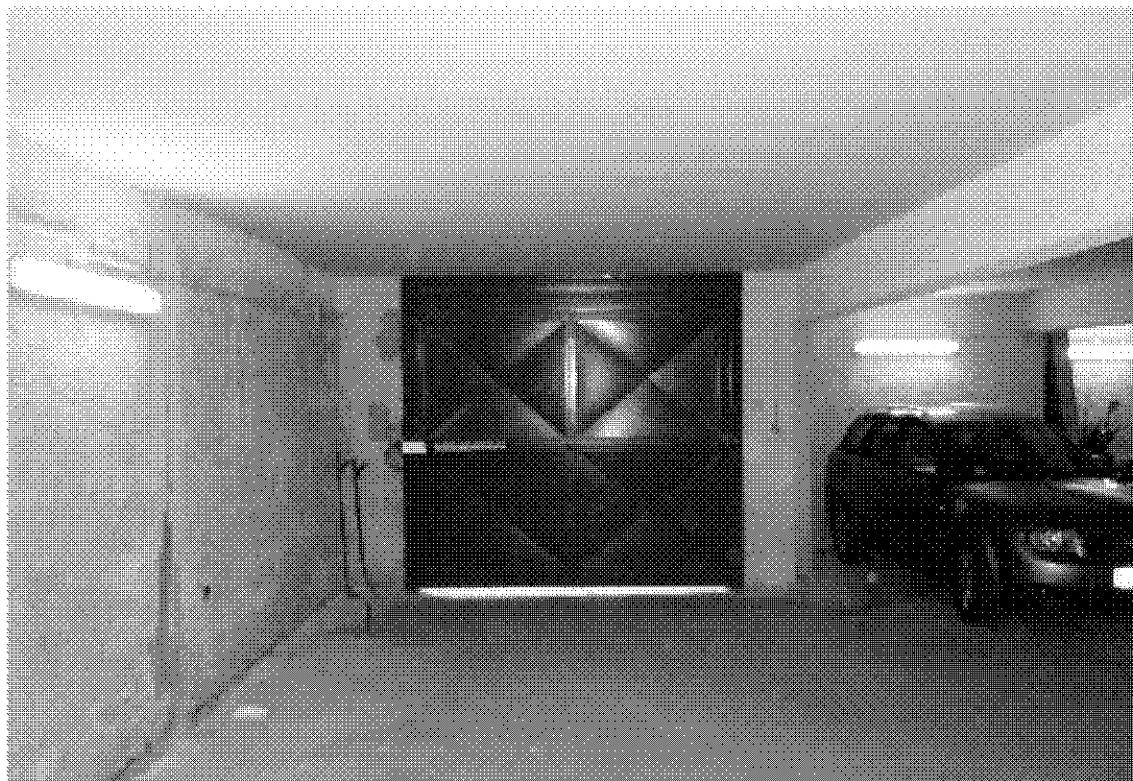
**Fotografia 40 – Altra vista accesso pedonale al garage.**
