TRIBUNALE DI ASCOLI PICENO
*RELAZIONE DI CONSULENZA TECNICA D'UFFICIO RELATIVA
AL PROCEDIMENTO DI ESECUZIONE IMMOBILIARE N.90/2000*

RILIEVO FOTOGRAFICO

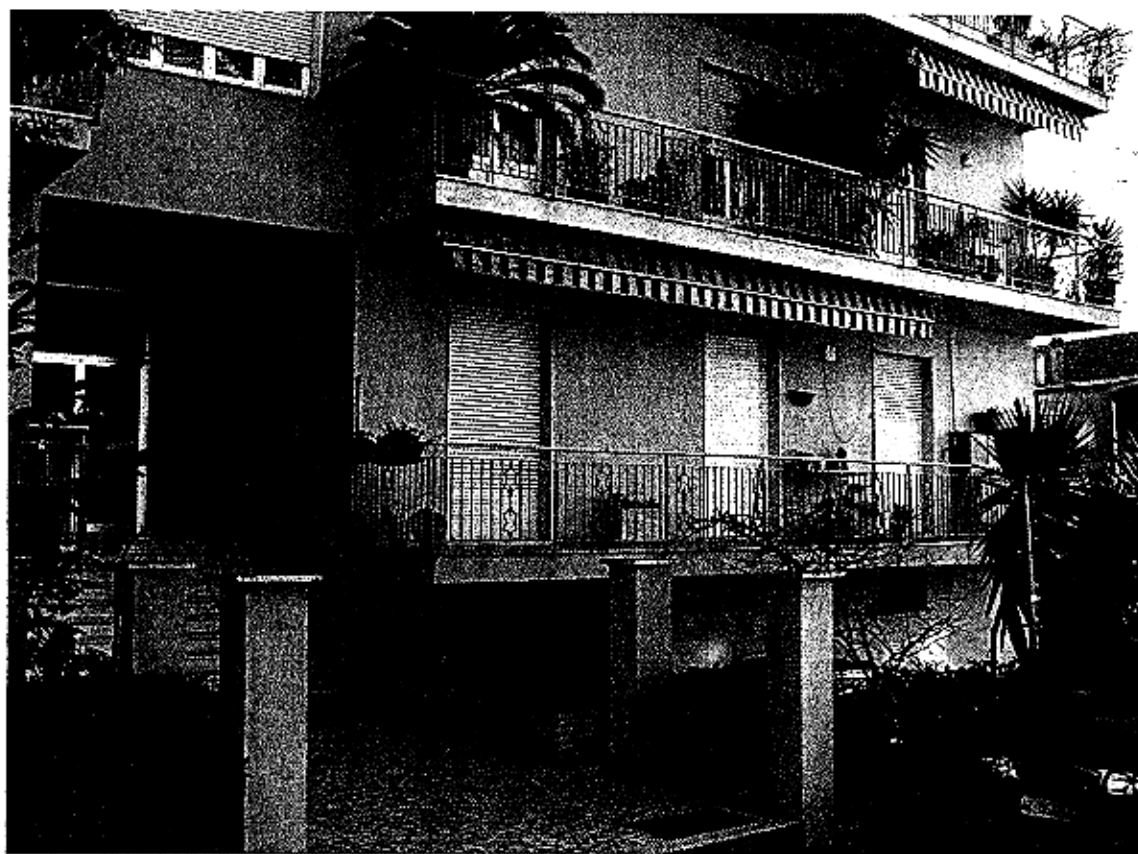
FOTO n.1 Vista edificio via Bernini -
Lato ovest ingresso condominiale

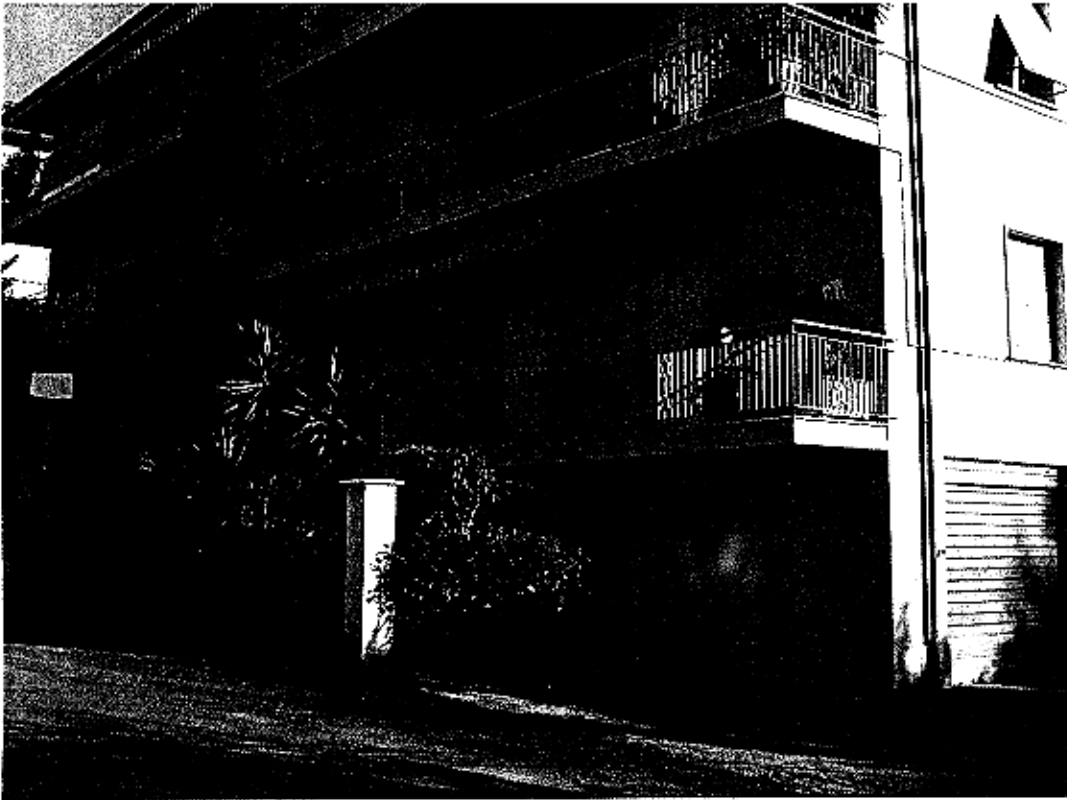
FOTO n.2 Vista edificio via Bernini - Lato ovest

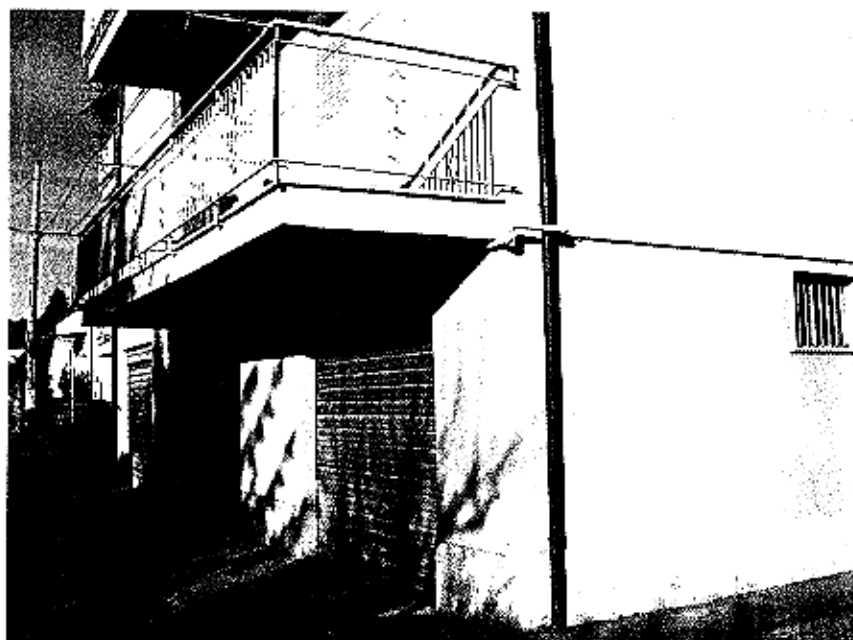
FOTO n.3 Vista edificio corte comune - Lato sud

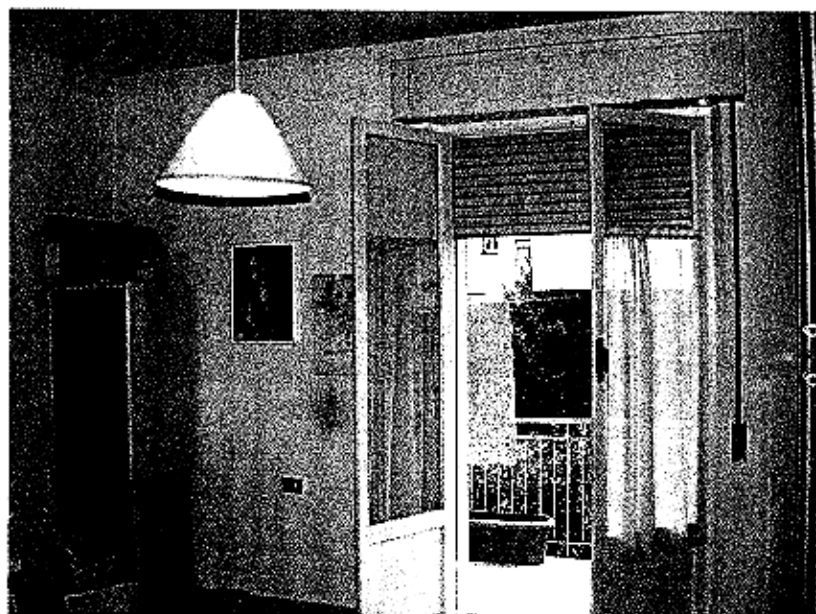
FOTO n.5 Vista unità immobiliare - interno - Cucina

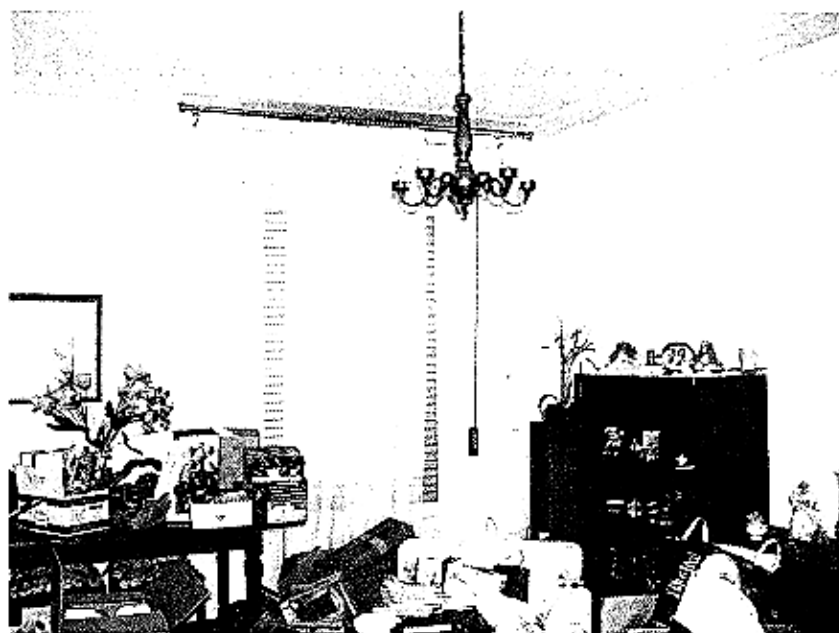
FOTO n.6 Vista unità immobiliare - interno Soggiorno
