TRIBUNALE DI TREVISO

Esecuzione immobiliare R.G.E. n° 422/2015

Promossa da
CONDOMINIO ESTEREL

RELAZIONE DI STIMA DI BENI IMMOBILI

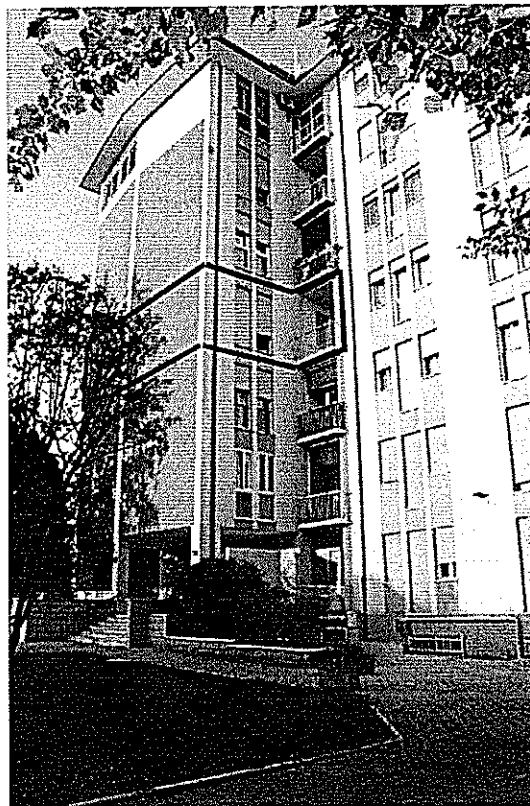
Foto n. 2 - prospetto sud fabbricato
condominiale
