FALLIMENTO N° 52/2015
TRIBUNALE DI PORDENONE

PERIZIA DI STIMA

TERRENO EDIFICABILE
IN VIA CASTELFRANCO VENETO A PORDENONE

COMPLESSO EDILIZIO RESIDENZIALE
IN VIA CASTELFRANCO VENETO A PORDENONE

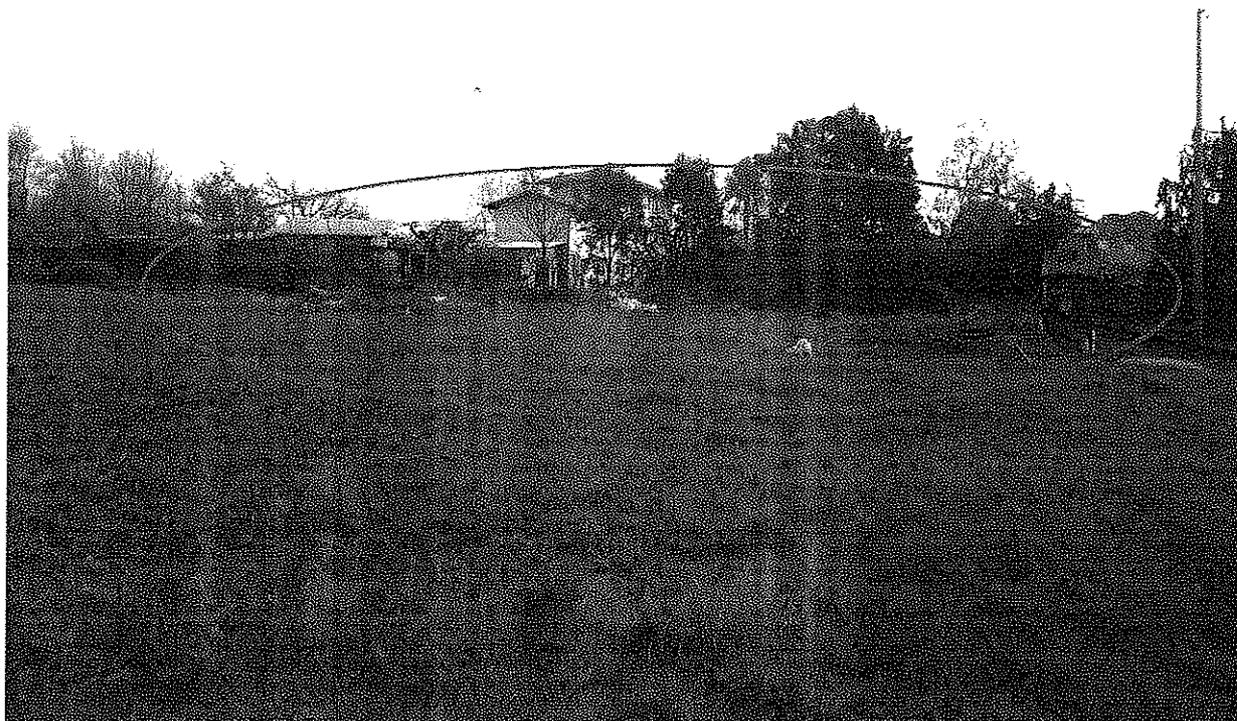
Foto 2 – rifiuti edili da smaltire

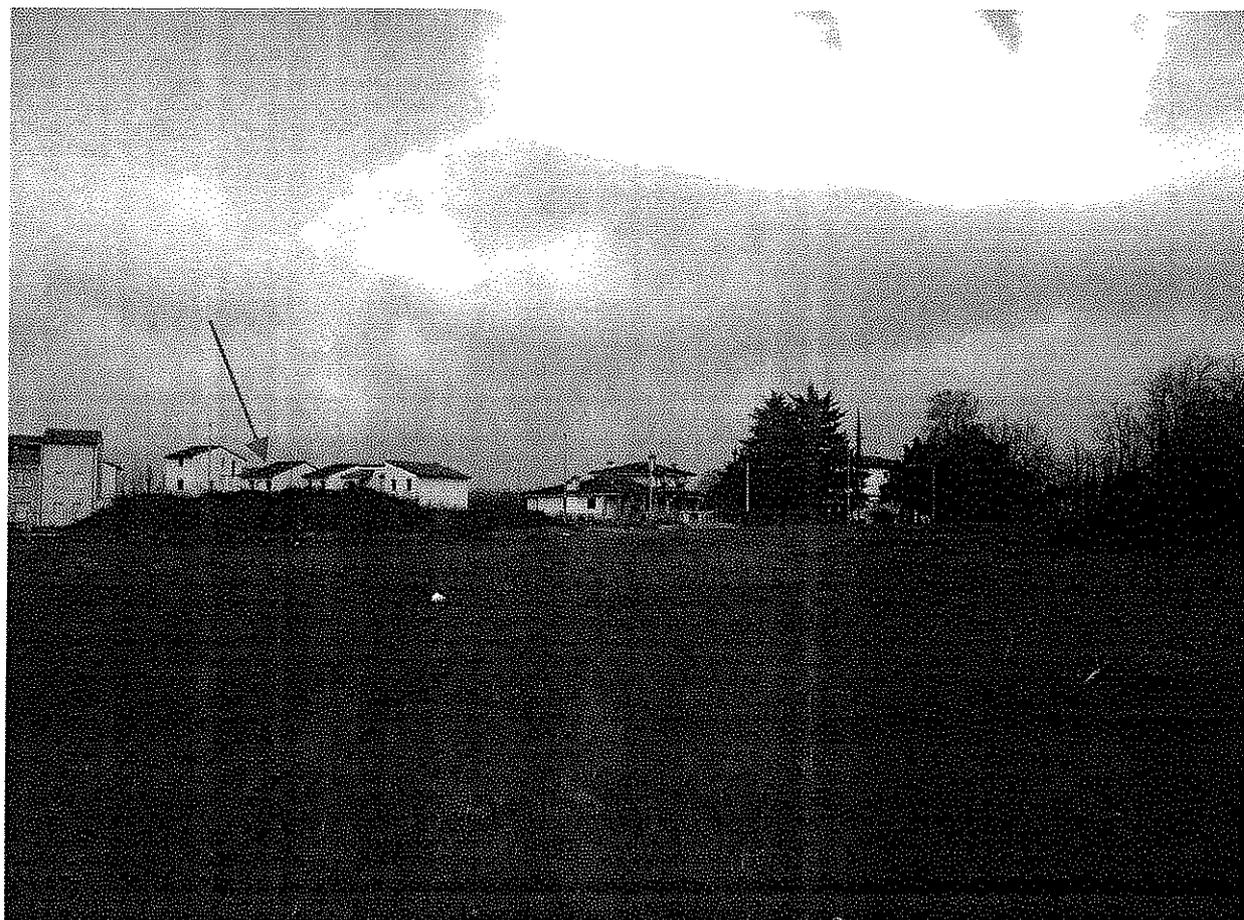
All'interno dell'area è presente un cumulo di terreno, probabilmente derivante dalle attività di scavo della vicina lottizzazione (stessa proprietà originaria) ed alcuni cumuli di materiale edile di risulta, in parte ricoperti da vegetazione spontanea, da smaltire conformemente alle norme di legge.

Foto 3 – cumulo di terra da smaltire

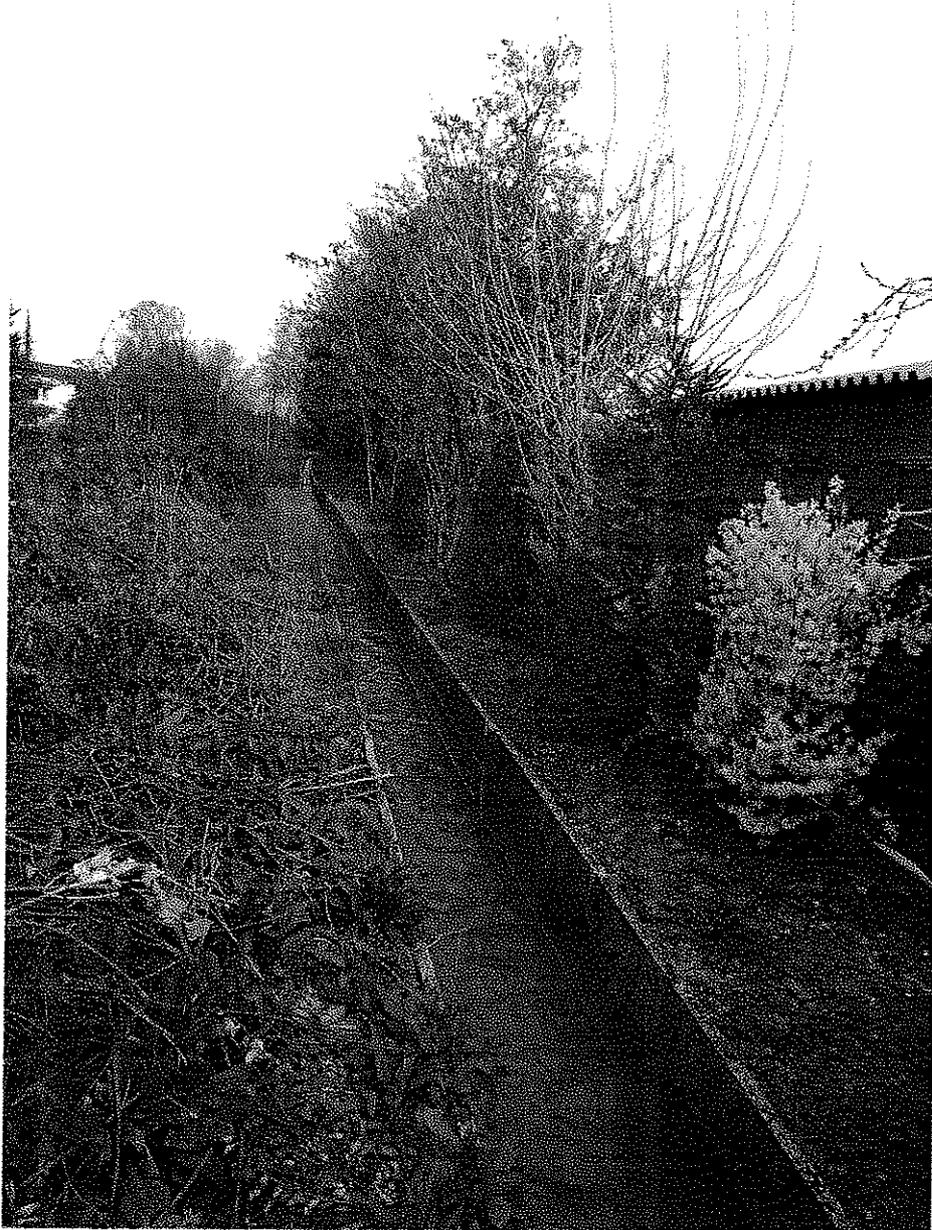
Sono presenti una canaletta di irrigazione del Consorzio di Bonifica Cellina Meduna sul lato est del terreno e la linea aerea di pubblica illuminazione sul fronte strada.

Foto 4 – canaletta consortile a confine

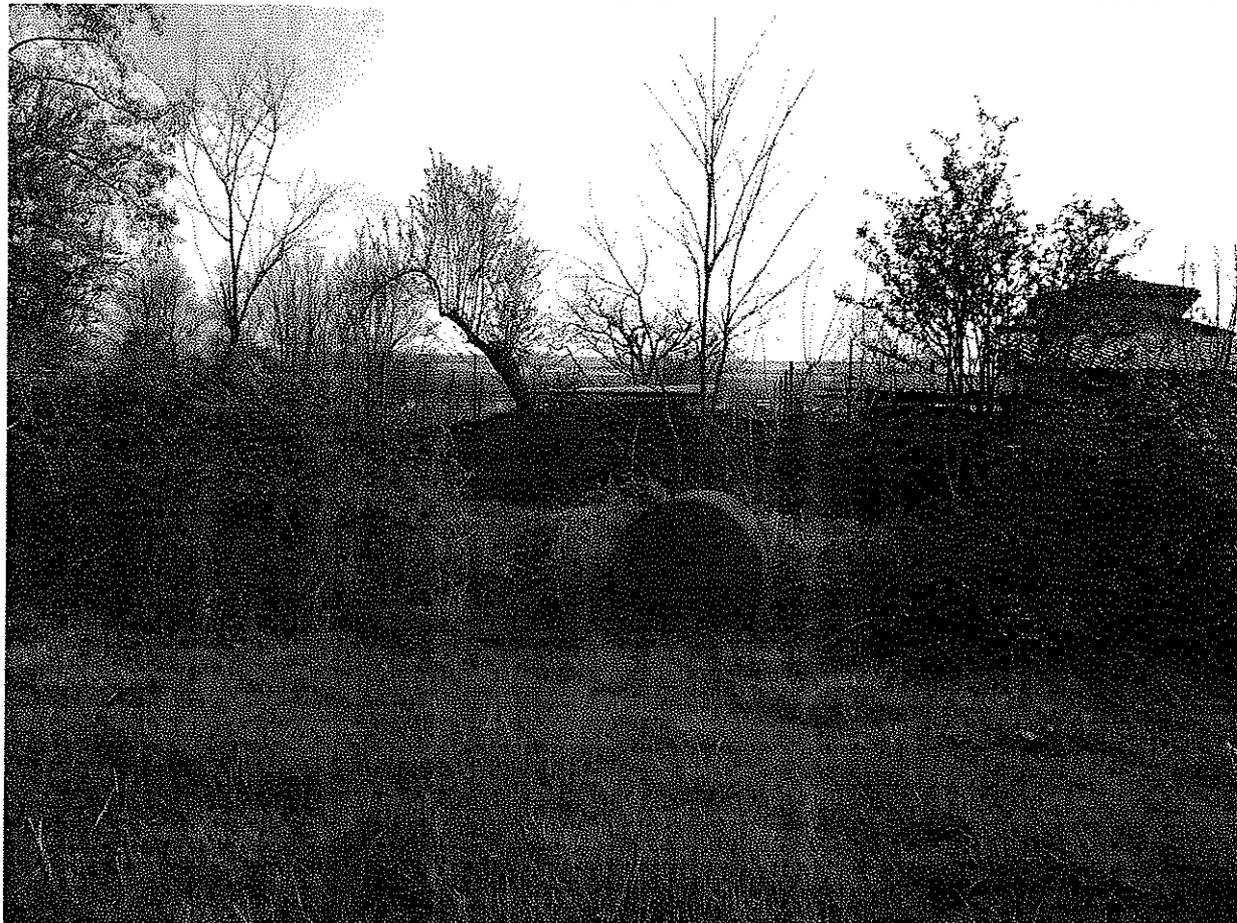
Foto 5 – cisterna da smaltire

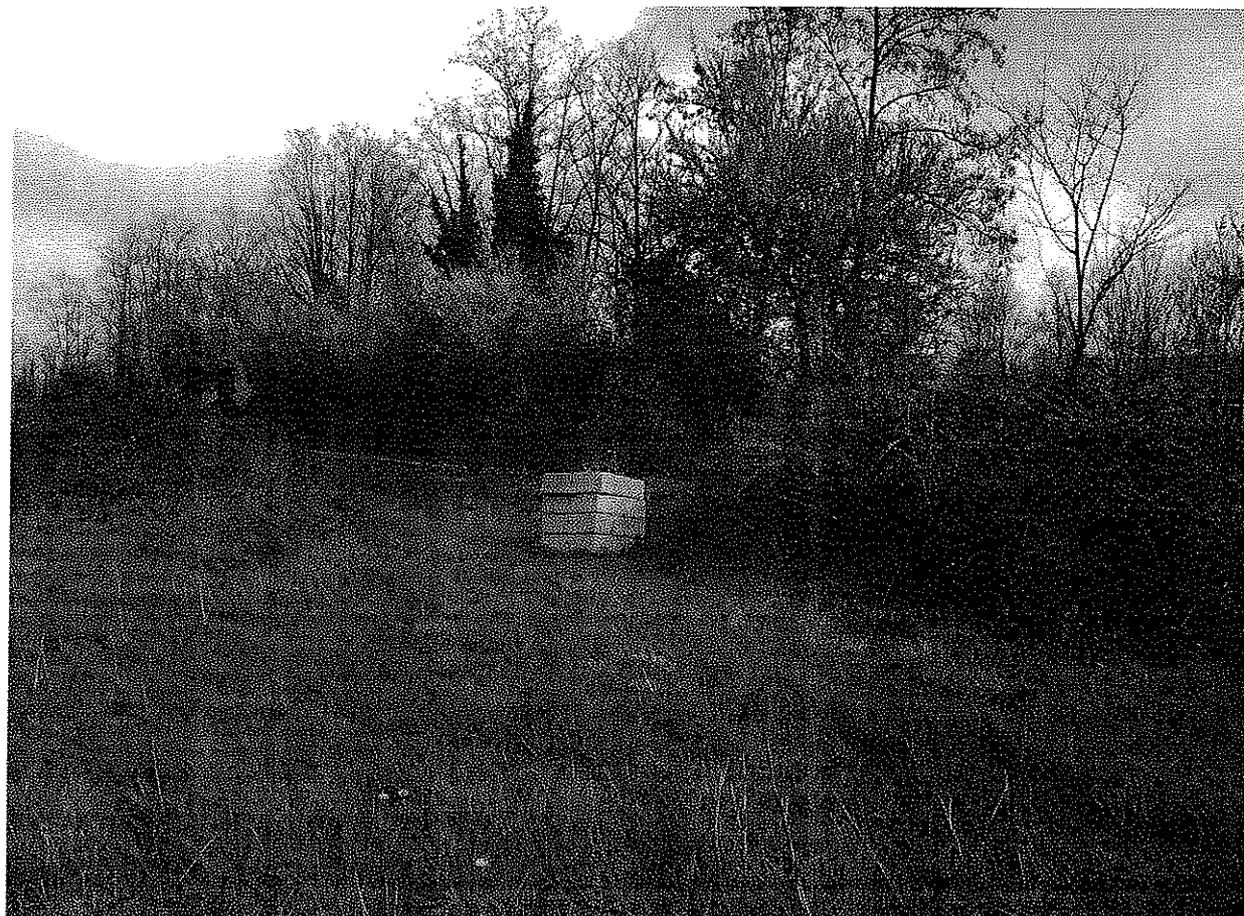
Foto 6 – materiale edile da smaltire

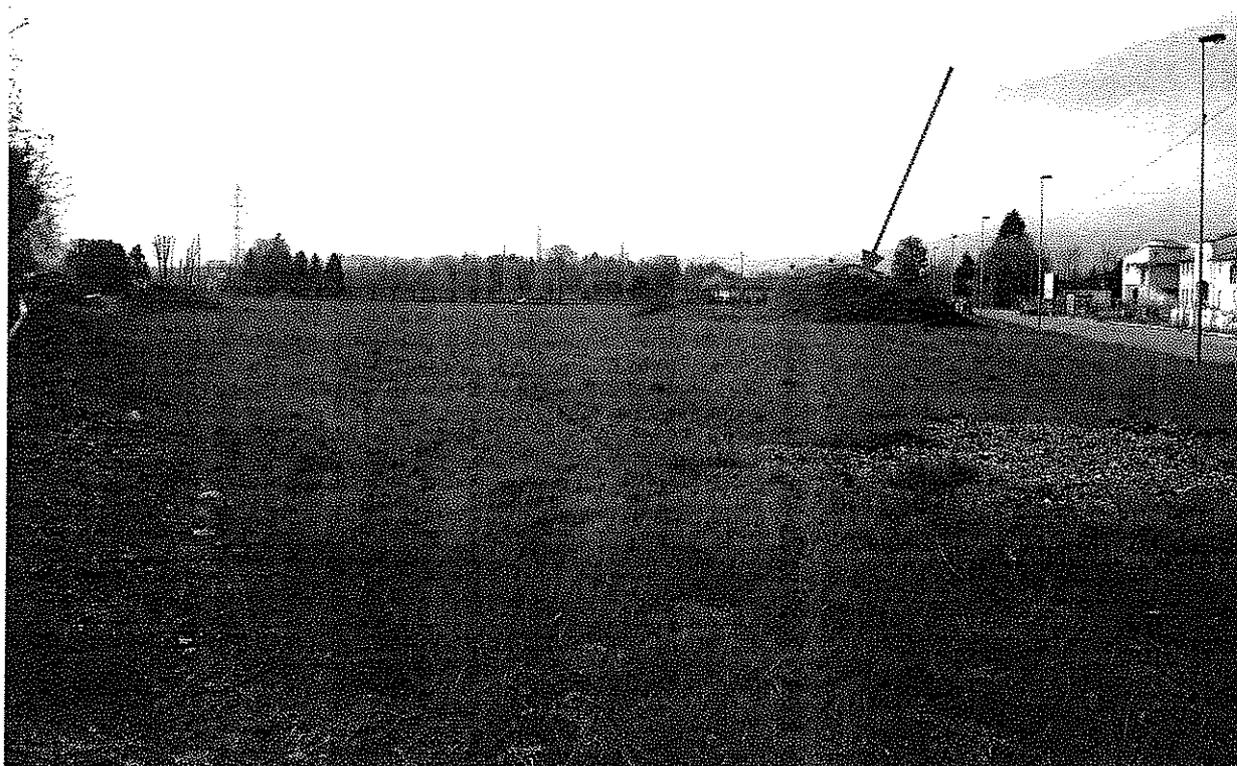
Foto 7 – cumulo di terra da smaltire

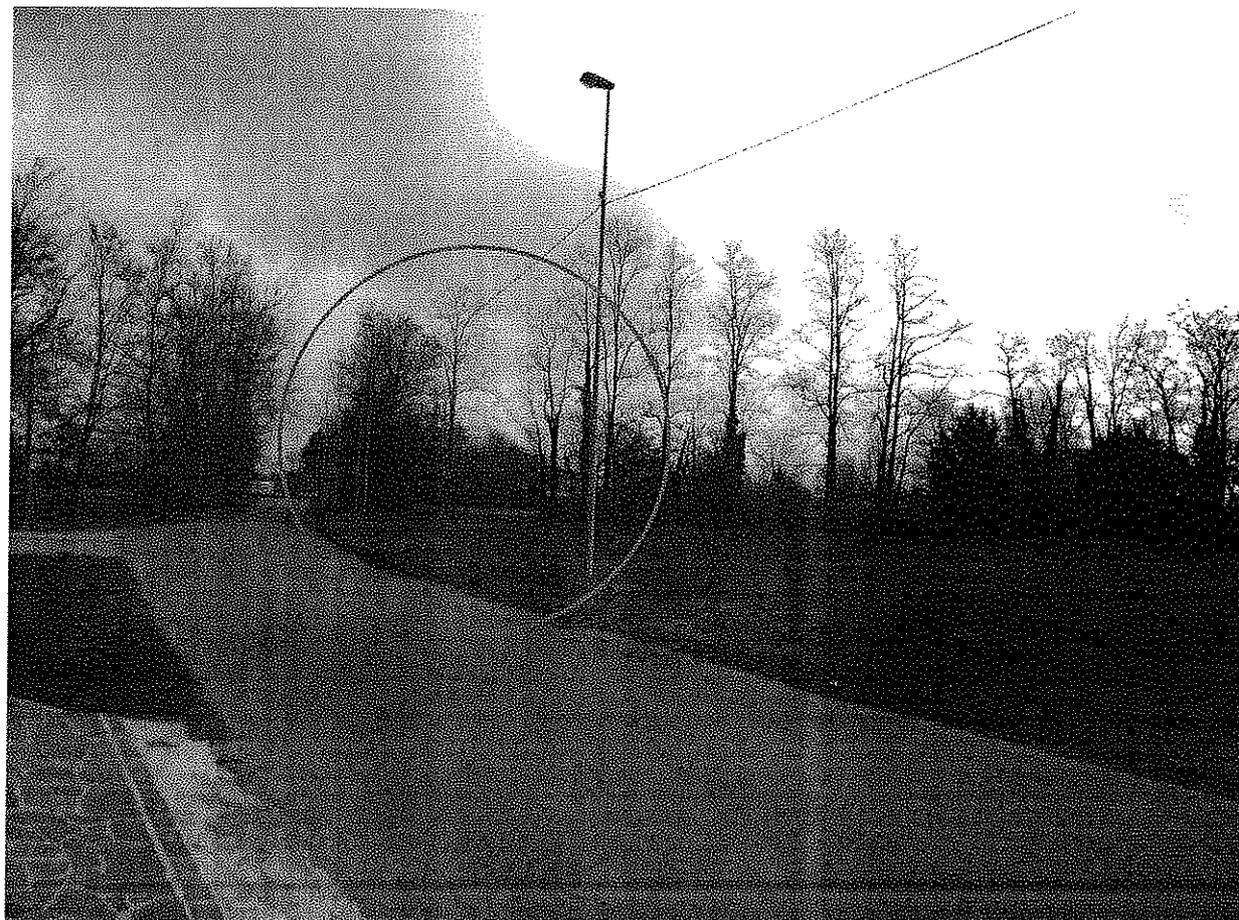
Inoltre, nell'attribuzione del valore del bene, si è tenuto conto che sull'angolo estremo a nord del mappale 66 è in previsione la realizzazione di cabina ENEL a servizio sia della già realizzata lottizzazione P.A.C. 55 che della futura lottizzazione P.A.C. 58. L'acquirente per contro, prende atto che su tale porzione di area del mappale 66 è prevista la realizzazione di tale opera di urbanizzazione a servizio dell'intera via Castelfranco Veneto, necessaria e propedeutica alla realizzazione e completamento dei P.A.C. 55 E 58.

Foto 8 – ubicazione cabina ENEL
