# Tribunale di Milano

## PROCEDURA DI ESECUZIONE IMMOBILIARE

**AGGIORNAMENTO DELLA VALUTAZIONE DEL BENE (ex lotto 2)  
SOLUZIONI IPOTIZZABILI RELATIVAMENTE ALLA  
QUESTIONE DELL'ACCESSO AL LASTRICO SOLARE  
Unità immobiliare in Corbetta via L. Settembrini, 24  
F. 3 Particella 144 Subalterno 710**

**Corbetta – Via Luigi Settembrini, 24 (oggi 26)**

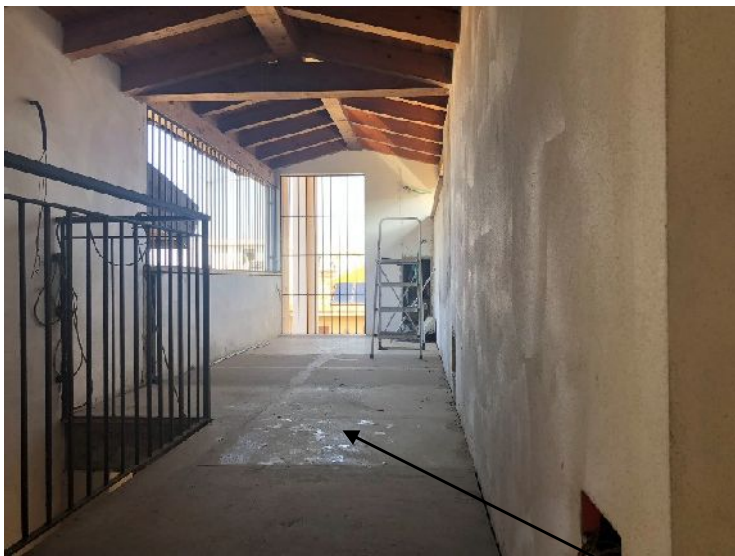
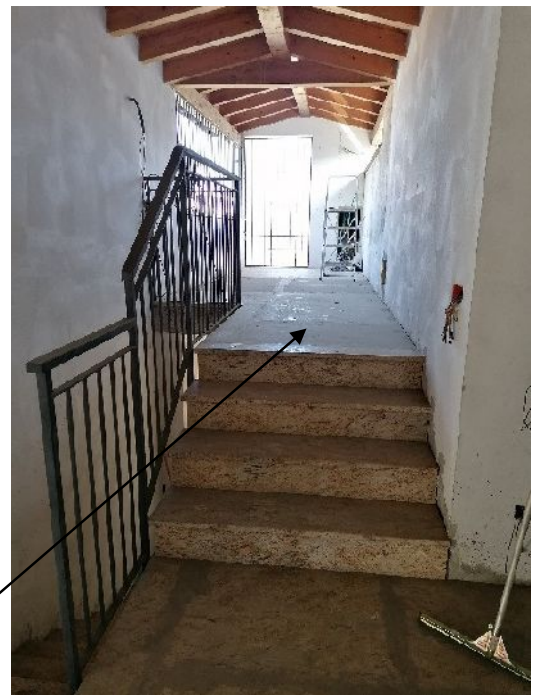
A completamento dell'unità è stato realizzato un balcone coperto, creato a collegamento tra il vano predisposto per l'impianto ascensore e l'unità immobiliare oggetto di esecuzione immobiliare, che non risulta accatastato ma autorizzato dal progetto comunale.

PASSAGGIO COPERTO TRA VANO ASCENSORE E UNITA' IMMOBILIARE IN OGGETTO (non identificato catastalmente)

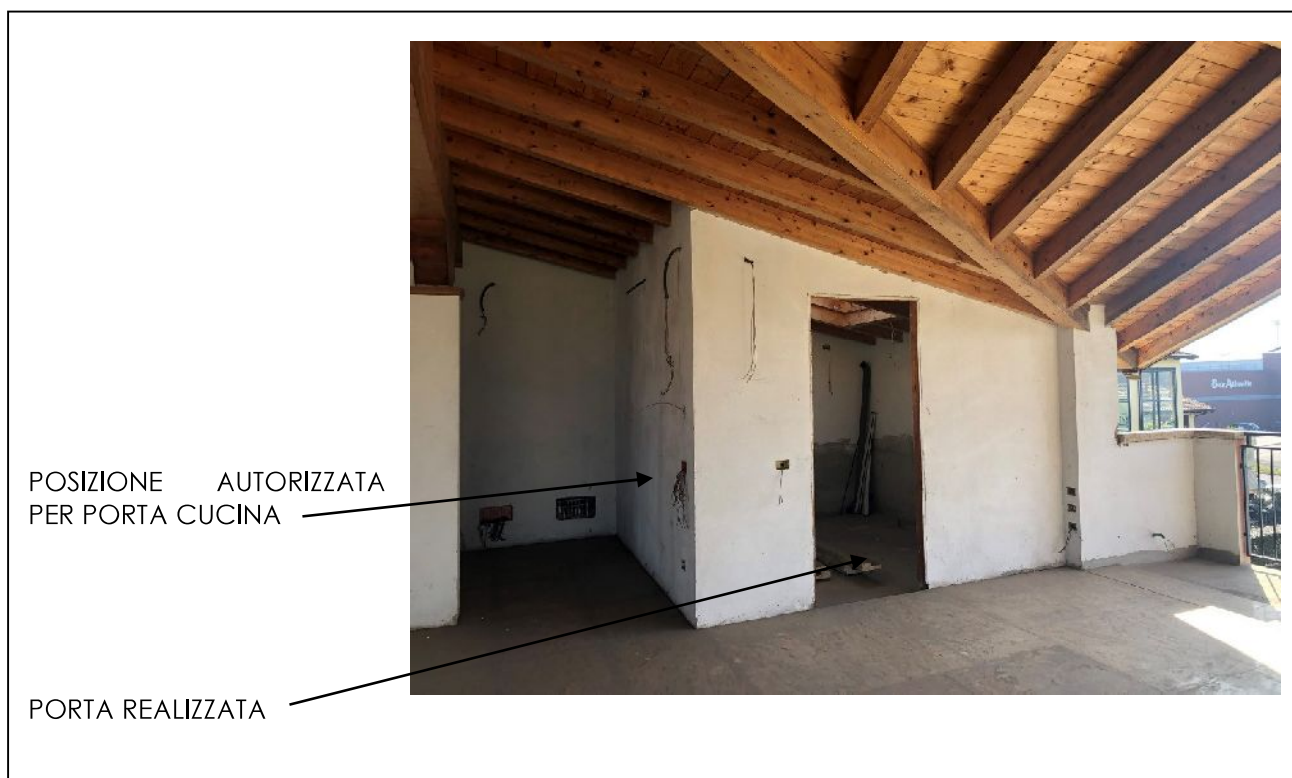
- la porta di accesso della cucina è stata realizzata sul lato verso il terrazzo coperto anziché verso l'appartamento per cui sarebbe necessario uscire dall'appartamento per accedere al locale cucina

Sono sanabili mediante: ripristino della corretta posizione del vano porta

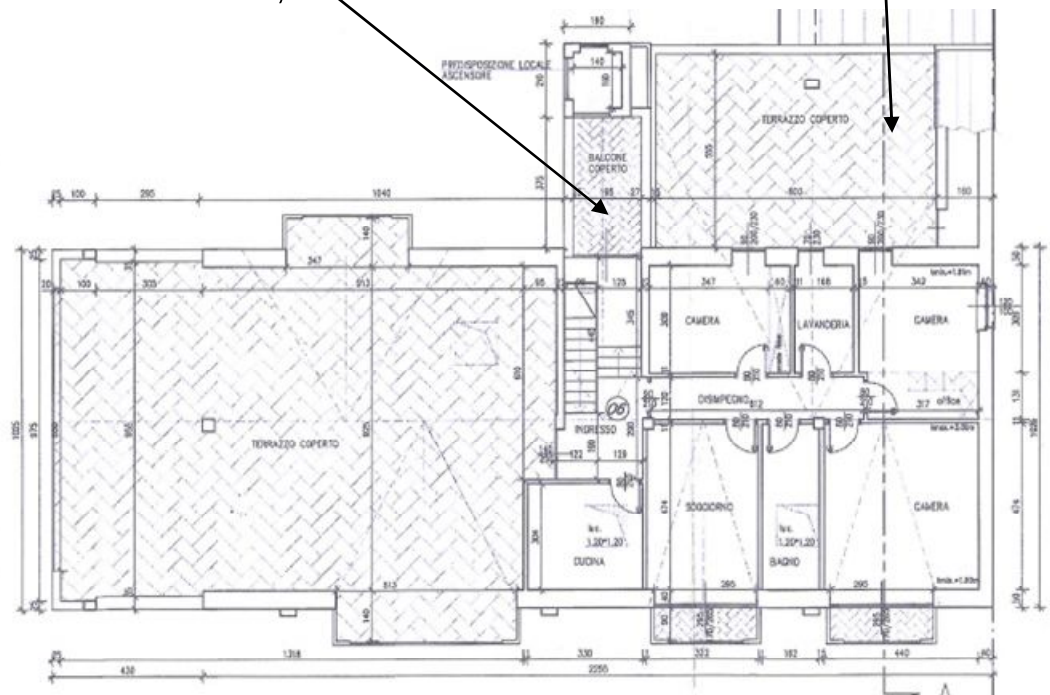
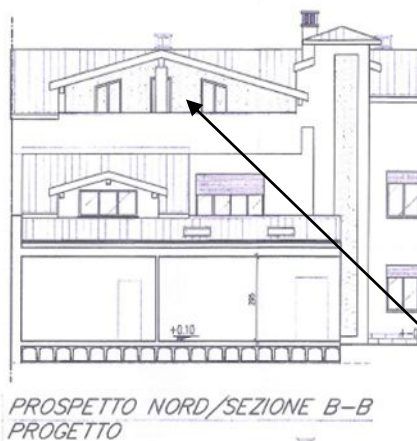
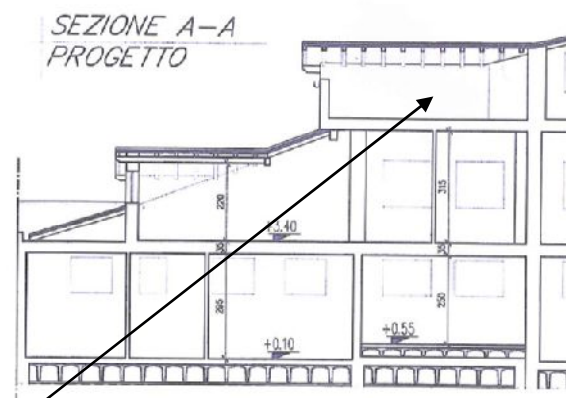
PROGETTO COMUNALE SUB 710

Terrazzo Nord non intestato al debitore ma di proprietà di terzi SUB 711

Passaggio coperto tra vano ascensore e Unità immobiliare in oggetto (non identificato catastalmente)

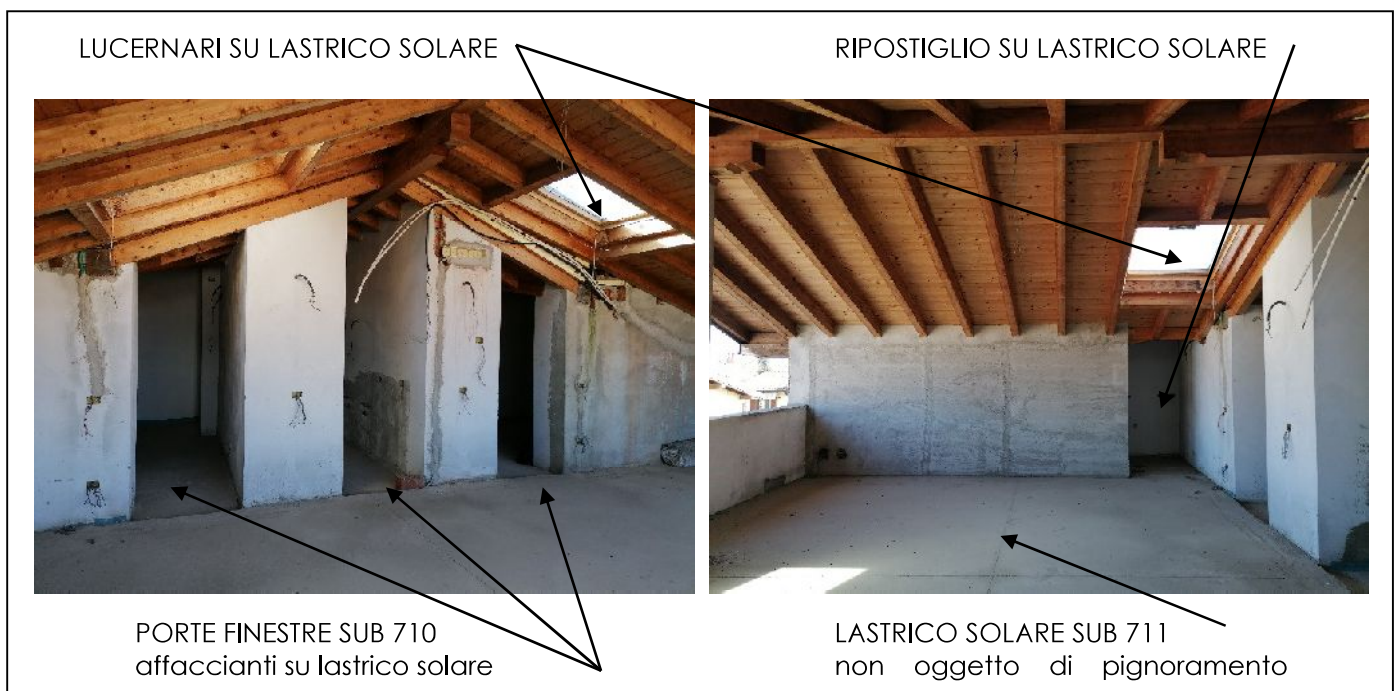
Il sopralluogo ha evidenziato che il lastrico solare risulta completamente coperto, delimitato su tutti i lati, ed in prossimità delle 2 finestre sono stati posti 2 lucernari utili per consentire l'illuminazione delle due camere dell'appartamento al sub 710.

Sul lastrico solare è stato realizzato anche un vano a ripostiglio.

Al lastrico solare si accede solo e unicamente dall'unità oggetto di esecuzione.

Il sopralluogo ha evidenziato che nell'appartamento oggetto di esecuzione non sono presenti i serramenti dei 3 locali lato Nord ma i vani aperti sono conformi a quanto presentato con il progetto comunale per cui si configurano come porte finestre di accesso al lastrico solare.

L'unica soluzione percorribile sarebbe quella di trasformare le 3 porte finestre di accesso al terrazzo in 3 finestre con davanzale ad altezza cm 110 come da normativa.
