TRIBUNALE DI TREVISO

ESEC. IMMOB. N° 566/2012 R.G.E.

**RELAZIONE DI PERIZIA DI STIMA DI IMMOBILI NEL COMUNE DI
MONTEBELLUNA (TV) DI PROPRIETÀ DELLA DITTA ESECUTATA**

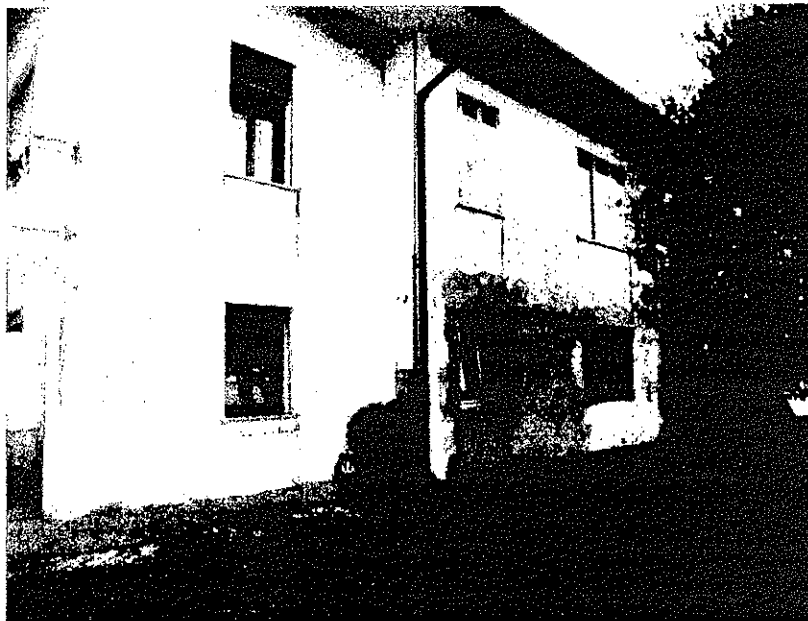
FOTO 7: vista prospetto est fabbricato residenziale

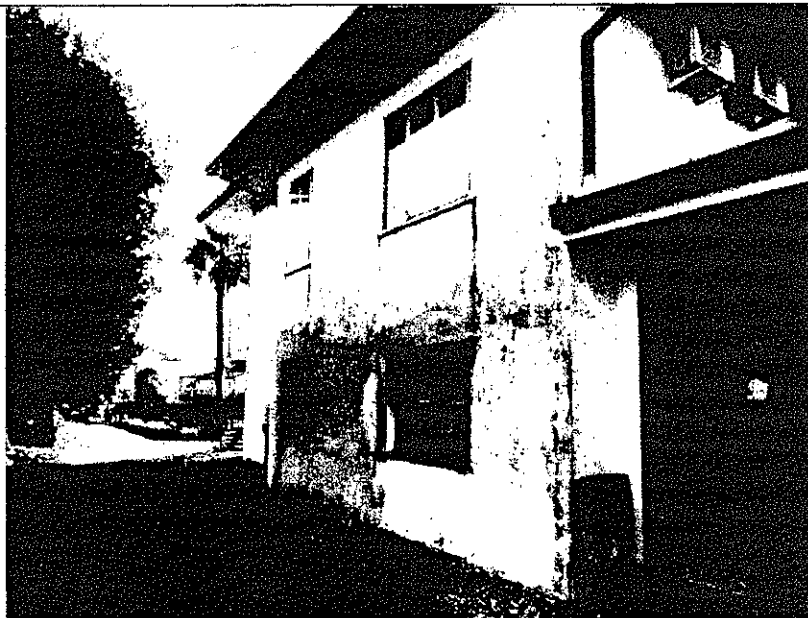
FOTO 8: vista prospetto est fabbricato residenziale

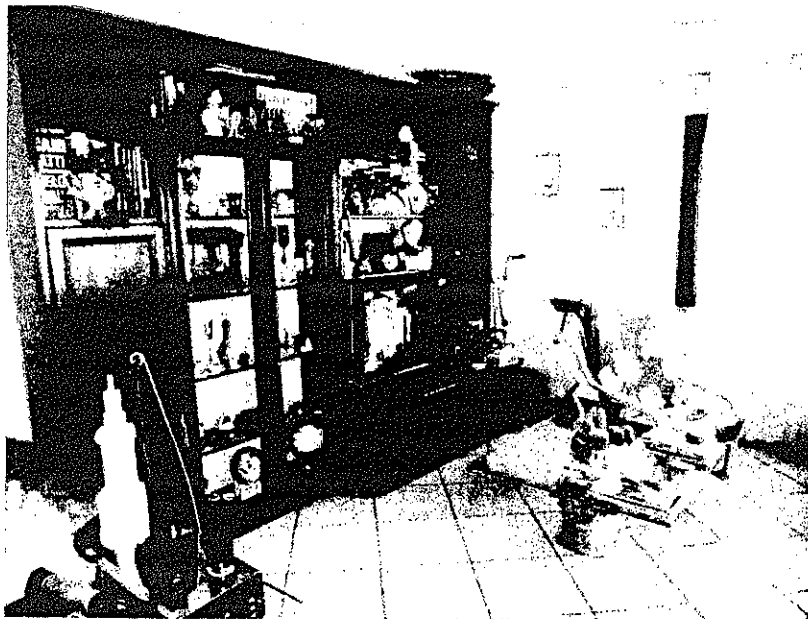
Il vano soggiorno, ubicato a sud-est, accessibile dall'ingresso- corridoio per mezzo della porta di dimensioni pari a 80cm x 210cm ca., di pianta rettangolare con superficie pari a 17,71 mq ca e altezza pari a 245cm ca., presenta una pavimentazione in ceramica a rombi, murature e soffitto intonacati e tinteggiati a tempera con finestre ricavate sulle pareti est e sud rispettivamente di dimensioni pari a 95cm x 130cm ca. e 205cmx130cm ca., in legno e vetrocamera.

FOTO 14: vista soggiorno
