**Tribunale di Terni**  
**PROCEDURA DI ESECUZIONE IMMOBILIARE**

**RAPPORTO DI STIMA**  
**LOTTO 001**

Beni in **Piegaro (Perugia)**

Via del Cassero n. 6

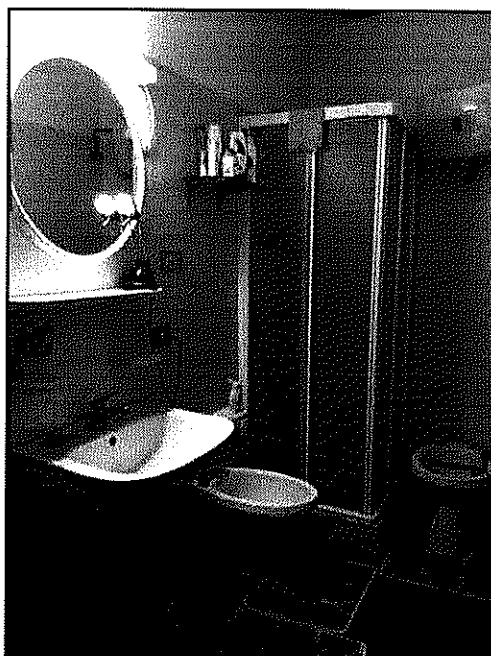
Foto 6 (bagno)

Come detto, dalle scale dell'ingresso si arriva al pinerottolo del piano primo, con finestra sulla facciata principale, da cui si accede, tramite tre scalini a scendere, alla cucina e da qui ad un disimpegno a cui si affacciano la porta del bagno e del soggiorno. Il bagno, con lavandino, water, bidet e doccia, si presenta senza finestre, con un sistema di ventilazione forzata, tramite ventola. Le pareti sono rivestite con piastrelle ed il pavimento con una monocottura.

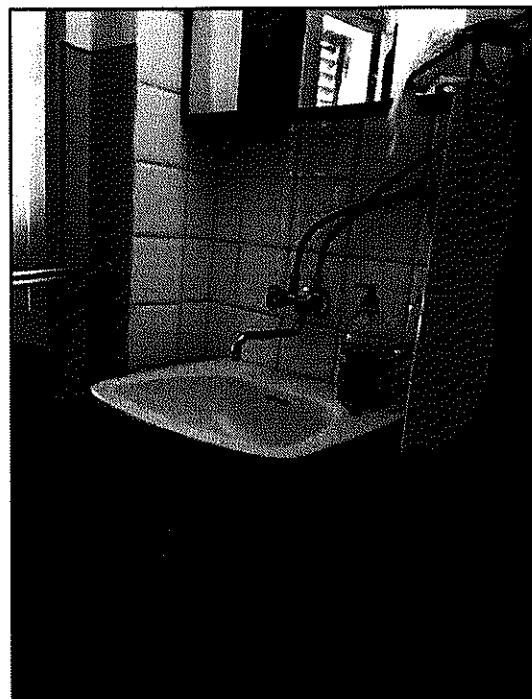
Foto 8 (vano con lavandino)

Tramite una seconda rampa di scale, dal pinerottolo del piano primo si arriva al secondo. Da qui si accede alle due camere da letto e ad un piccolo vano con un lavandino con i tubi dell'acqua esterni. Da questo vano, tramite una porticina, si può accedere ad un angusto ambiente sottotetto da cui si può ispezionare la relativa porzione di tetto ed il relativo manto di copertura, che si presenta in travi di legno, pianelle e coppi.
