Tribunale Ordinario di Milano – Sezione Quarta Civile – R.G. 36180/08

**STIMA E DIVISIONE DEL PATRIMONIO IMMOBILIARE DEGLI EREDI DI  
GIBELLINI GIUSEPPE SITI IN MILANO, CASTIONE DELLA PRESOLANA,  
FRAZIONE DORGA E SEGRATE**

**RELAZIONE DI C.T.U.**

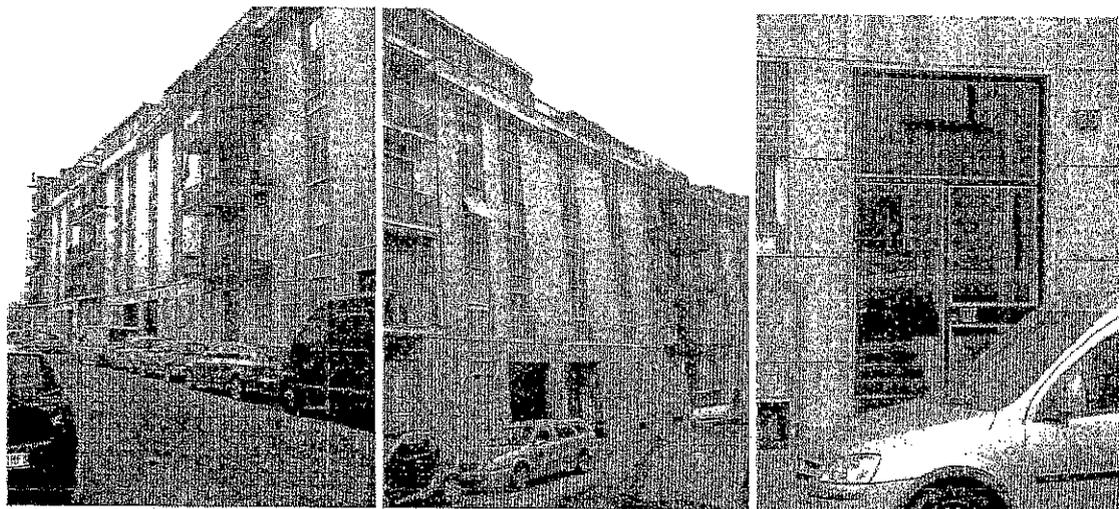
### RILIEVO FOTOGRAFICO DELLE PARTI COMUNI

Da quanto si è potuto osservare tutte le parti comuni, sia interne che esterne, si presentano in buono stato manutentivo.

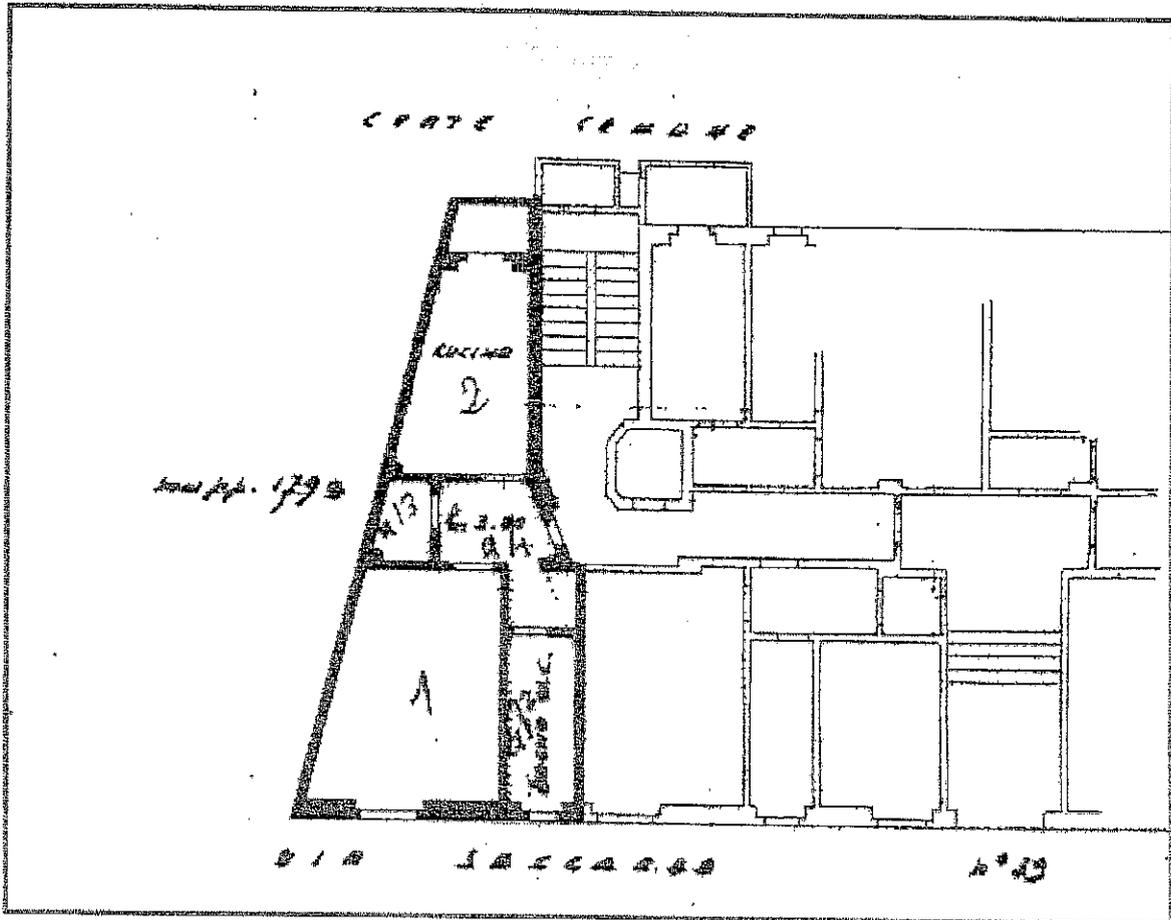
PLANIMETRIA CATASTALE PIANO TERRENO

Premesso che l'unità immobiliare, sita al piano terreno, (composta da un locale cucina, una zona soggiorno/letto, bagno, ripostiglio, disimpegno e veranda), si presenta in buono stato manutentivo, frutto di recenti opere di manutenzione ordinaria e straordinaria risalenti alla fine del 1990, ed ha altezza netta interna di m. 3,00 si procede, di seguito, a reperire le principali finiture meglio evidenziate nel rilievo fotografico che segue.

Dalla verifica condotta in luogo fra la scheda catastale e lo stato di fatto, si sono potute accertare difformità riguardanti la distribuzione interna di alcuni tavolati, e la costruzione, senza titolo, della veranda a chiusura del balcone della cucina.

Ai fini della regolarizzazione delle anomalie rilevate, ed in particolare per quanto riguarda l'abbattimento di parte dei tavolati interni si rende necessario produrre, ai competenti uffici comunali, progetto a sanatoria ai sensi della Legge 47/85 e s.m.i., versando la dovuta sanzione, mente la veranda appare totalmente abusiva e non regolarizzabile ai sensi del vigente P.R.G. e sue N.T.A., per cui dovrà essere rimossa.

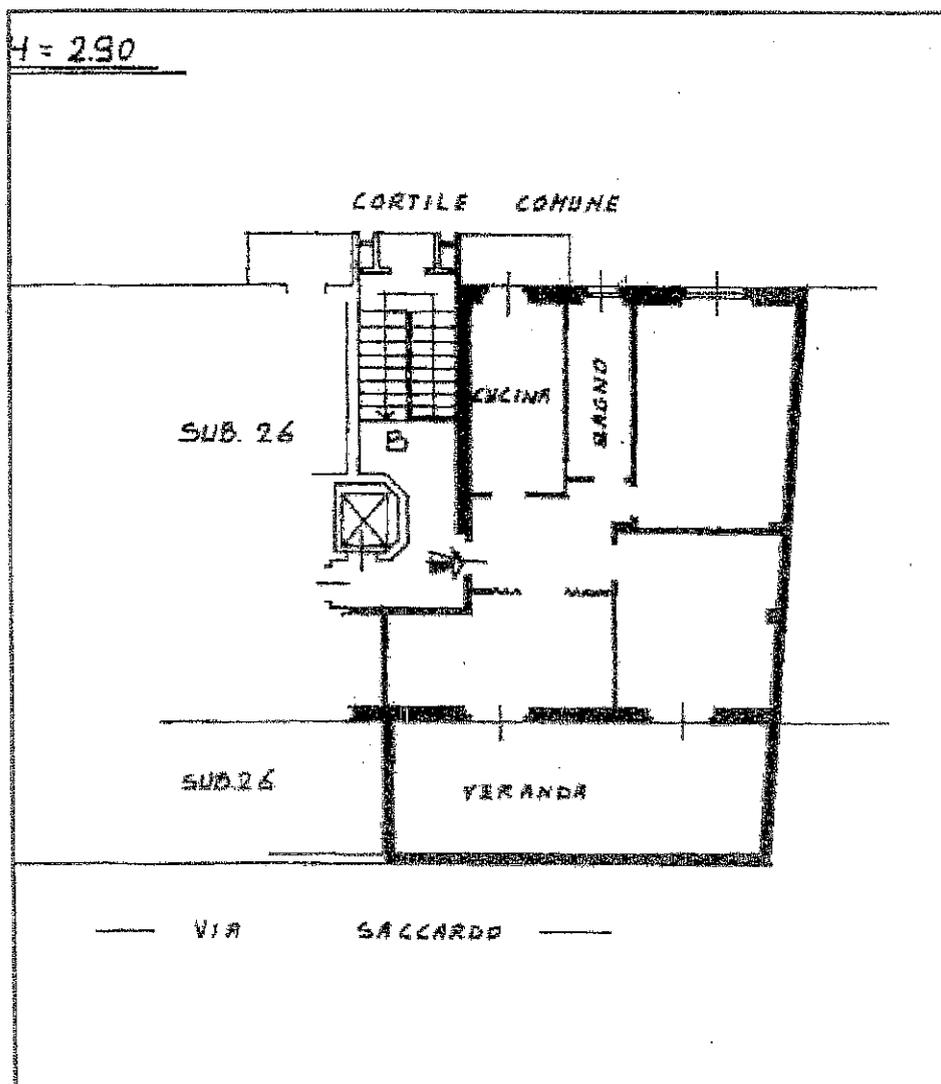
PLANIMETRIA CATASTALE PIANO QUARTO

L'unità immobiliare, sita al piano quarto, avente altezza netta interna di m. 2,90, è composta da un ingresso, un locale soggiorno, un bagno, una cucina, due camere da letto, due balconi (di cui uno chiuso con serramenti e trasformato in veranda), una cantina pertinenziale al piano interrato.

L'appartamento si presenta in buono stato manutentivo ed è stato oggetto di opere di manutenzione ordinaria e straordinaria risalenti all'anno 1986.

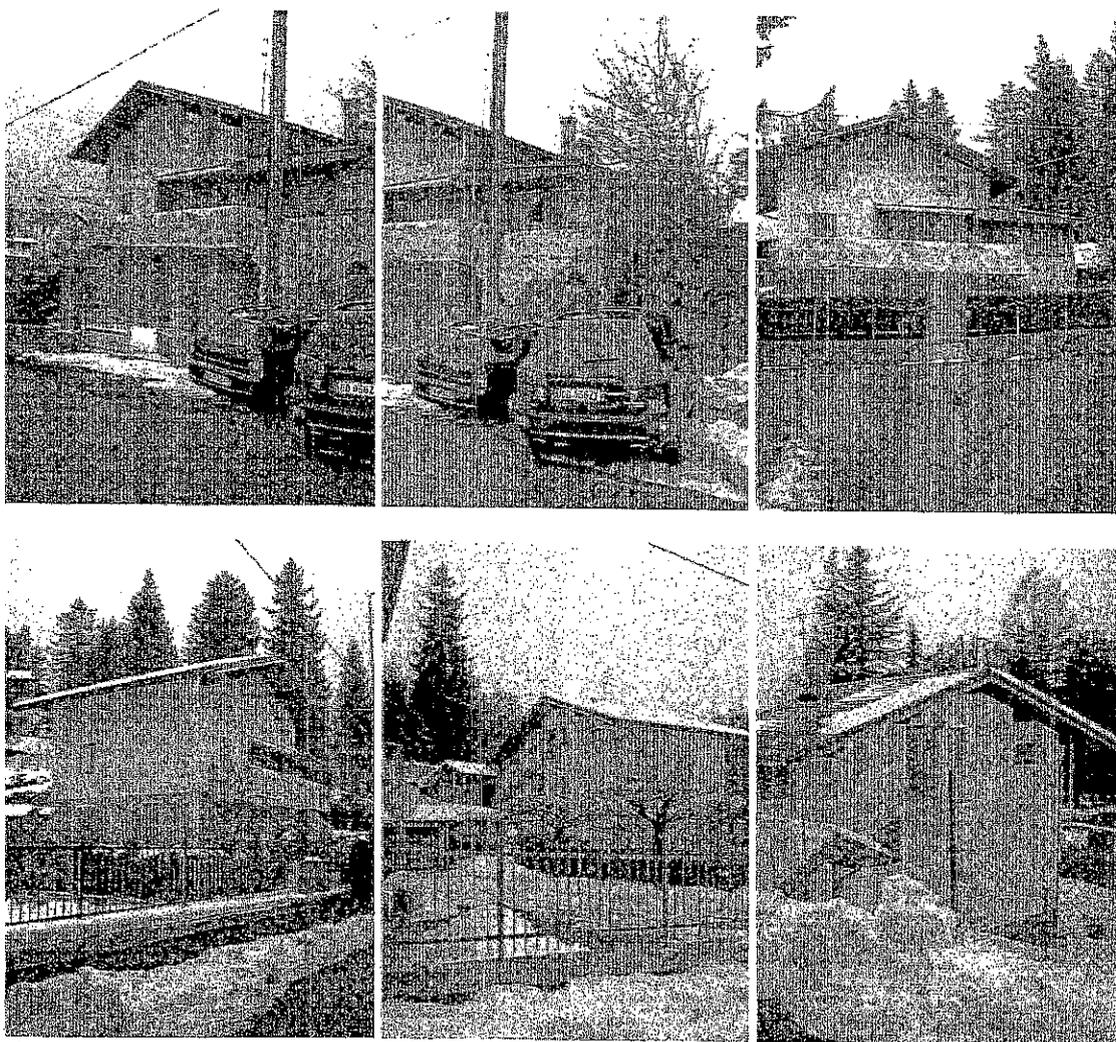
#### RILIEVO FOTOGRAFICO DEGLI ESTERNI

Sul lotto di proprietà è inoltre presente un manufatto di un piano fuori terra adibito a deposito e legnaia, avente tetto in legno ad una falda ricoperto da tegole in cotto e pareti parzialmente rivestite in perline di legno naturale.

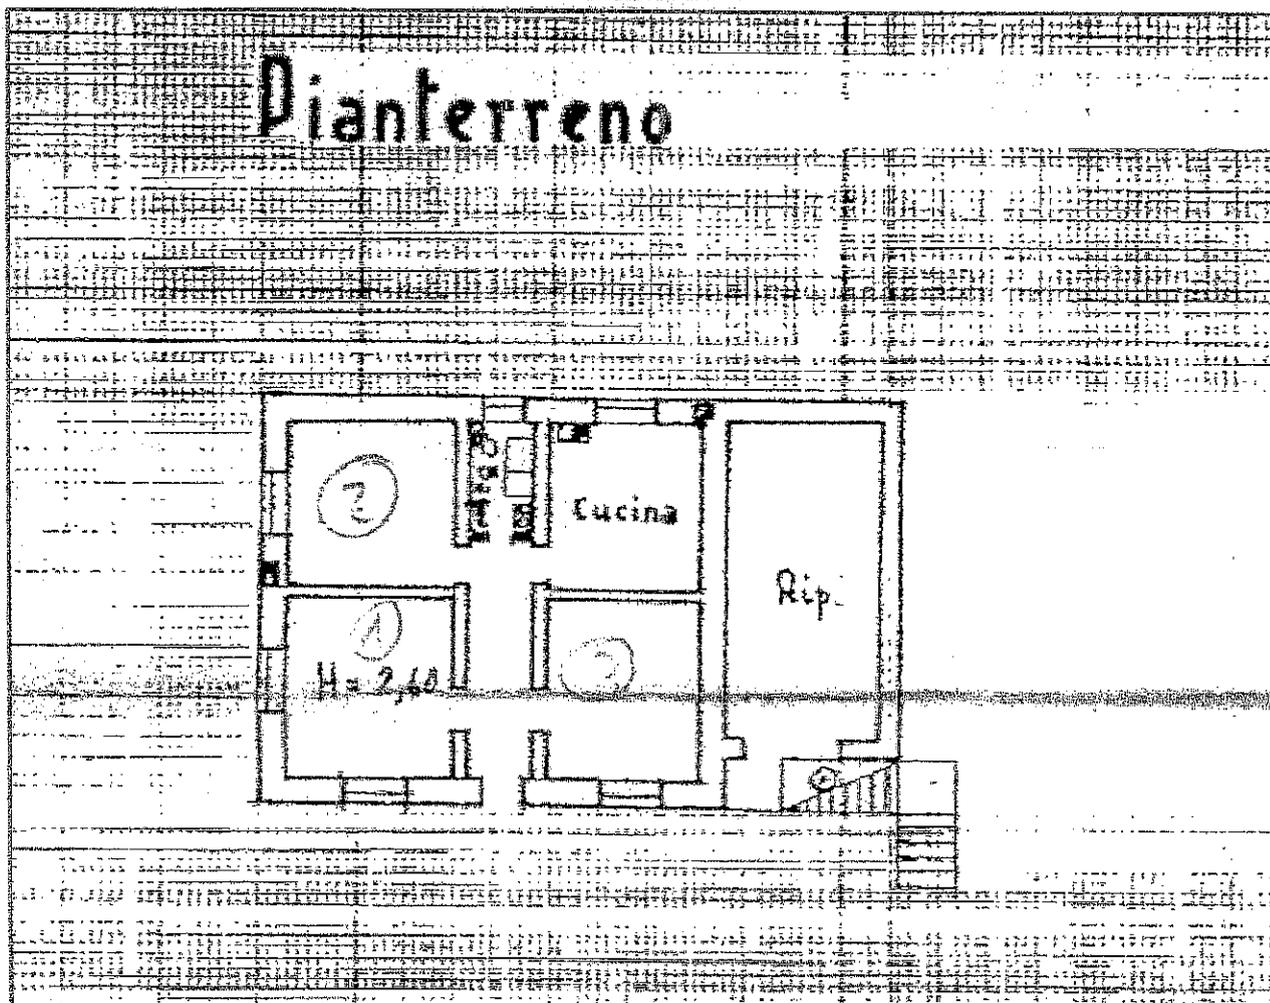
PLANIMETRIA CATASTALE PIANO TERRENO

L'unità immobiliare sita al piano terreno è costituita da quattro locali e servizio (cucina, soggiorno, due camere da letto e bagno), oltre ad un autonomo locale ad uso deposito.

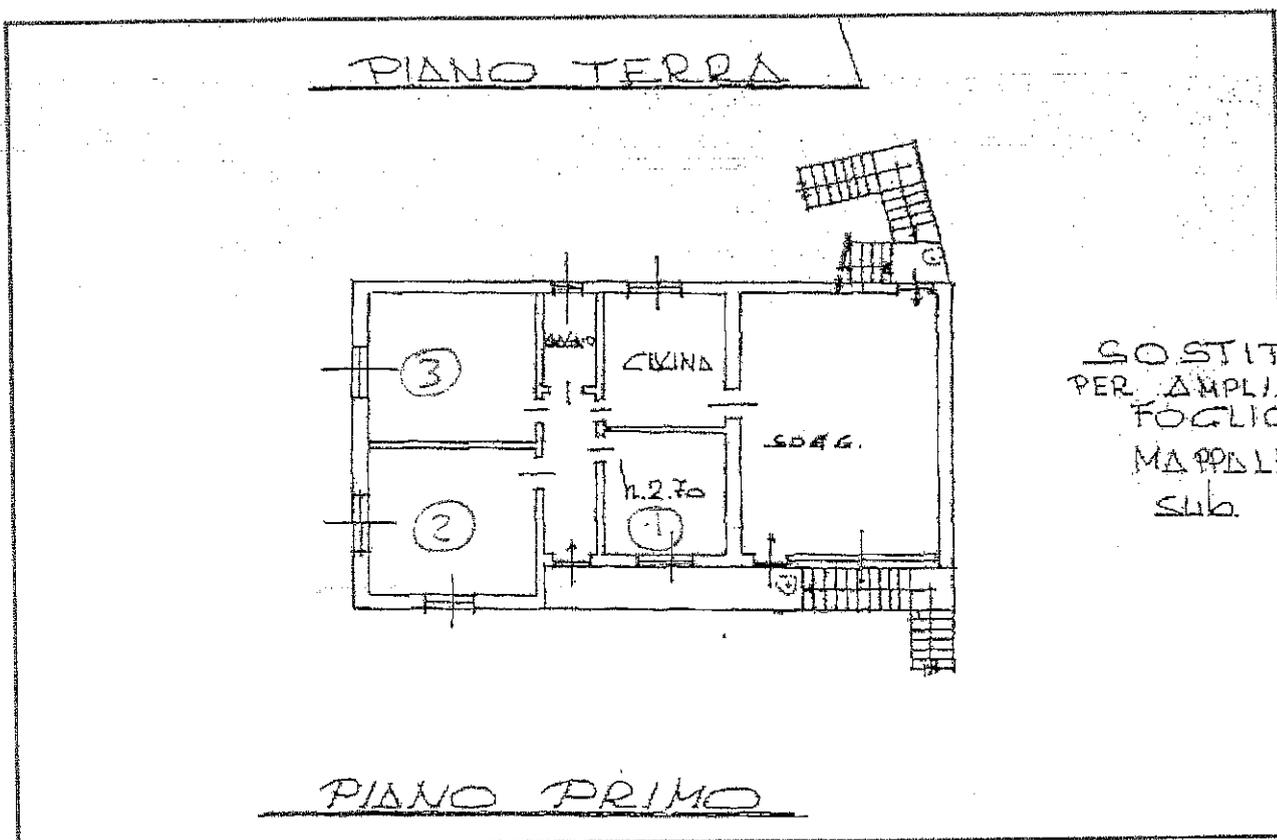
PLANIMETRIA CATASTALE PIANO PRIMO

L'unità immobiliare sita al piano primo e a cui si accede da una scala esterna, è costituita da un locale soggiorno, una cucina, un bagno, tre camere da letto, disimpegno e balconata affacciata sul fronte principale.

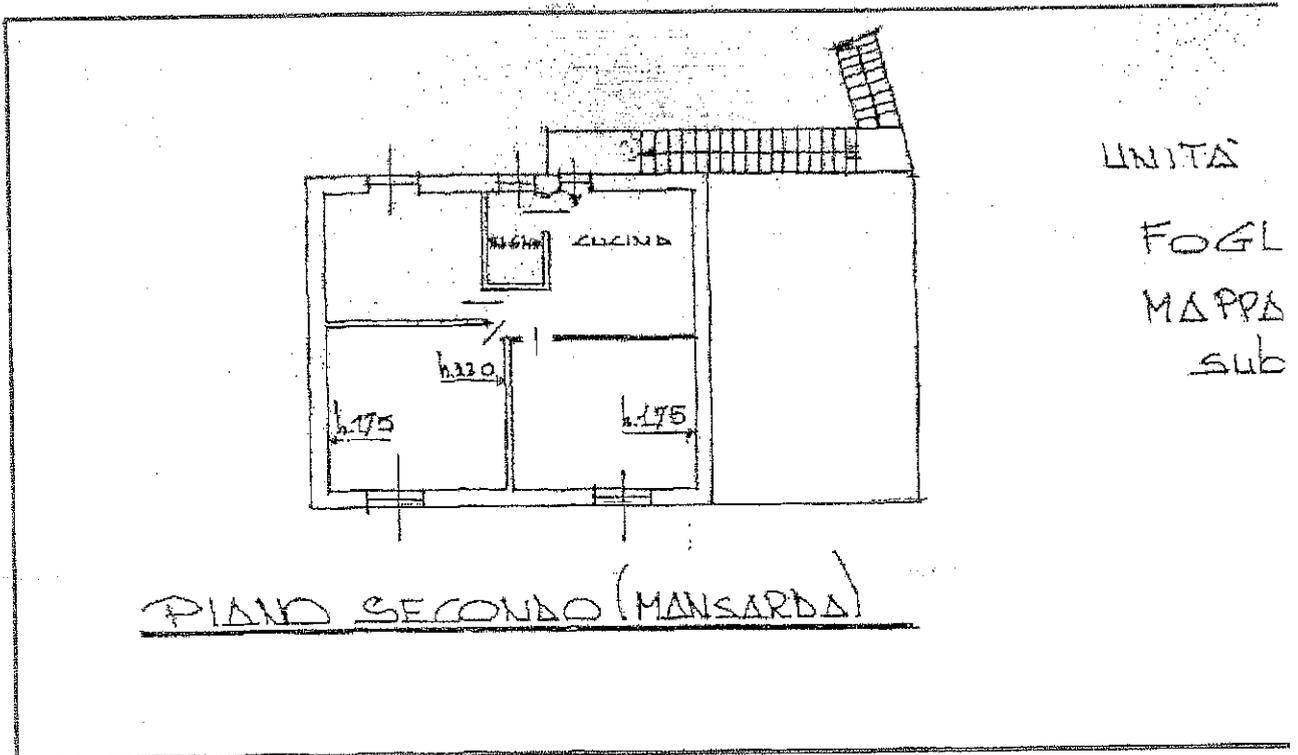
PLANIMETRIA CATASTALE PIANO SECONDO

L'unità immobiliare sita al piano secondo e a cui si accede da una scala esterna, è costituita da un locale soggiorno, una cucina, un bagno, due camere da letto.

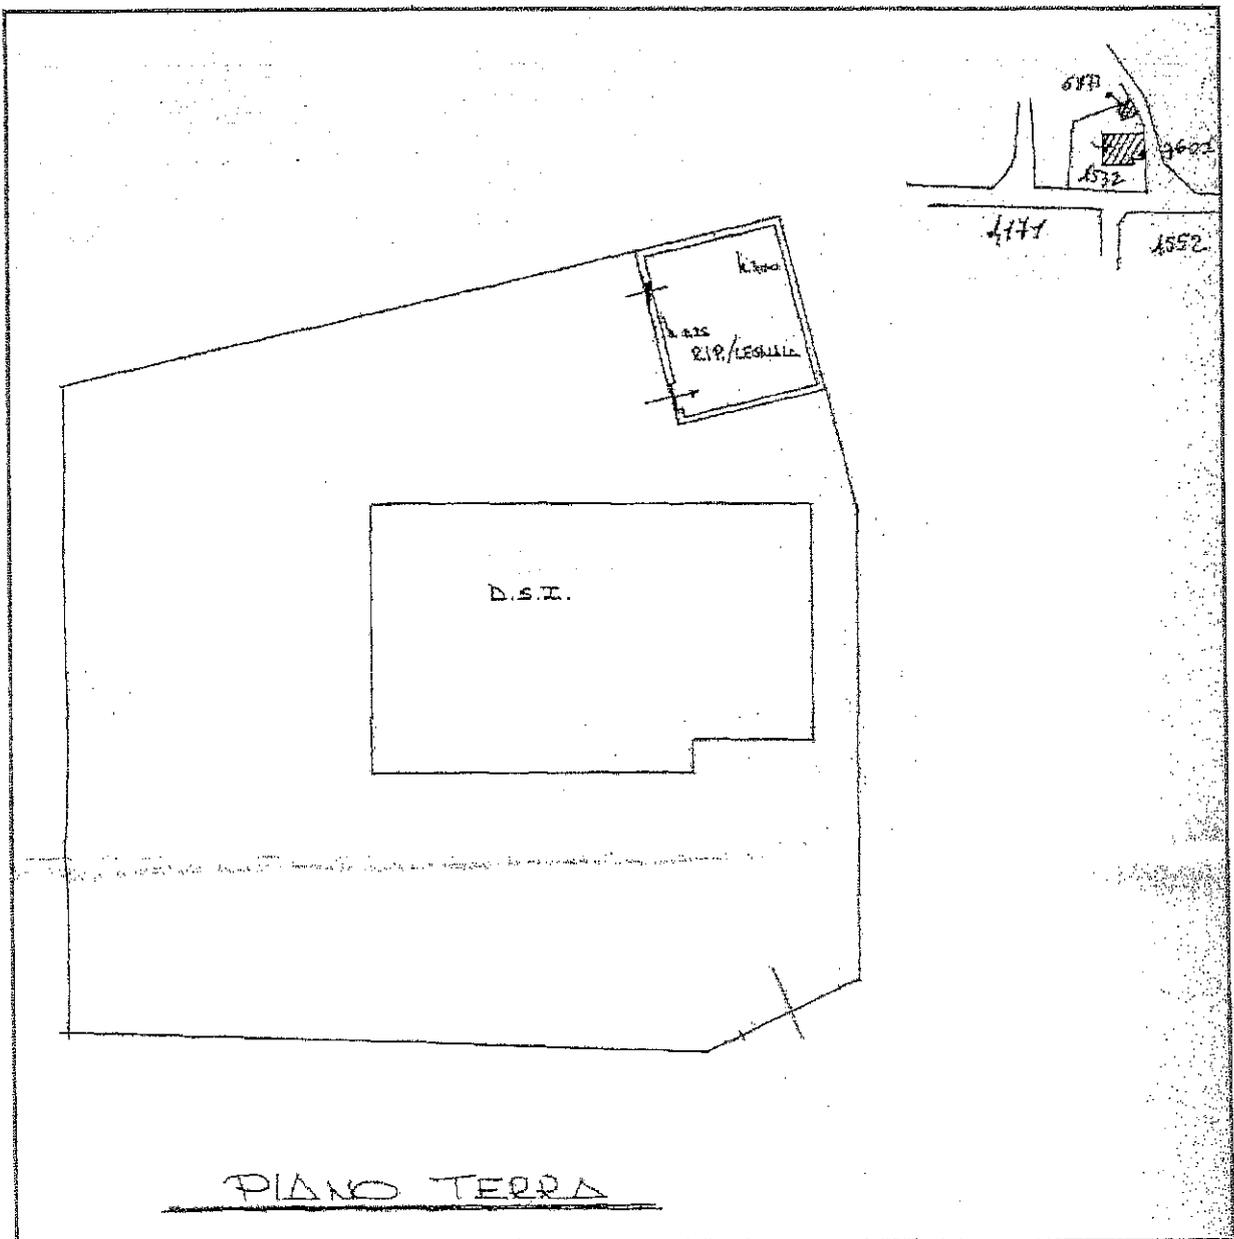
PLANIMETRIA CATASTALE LEGNAIA

La piccola costruzione ad uso deposito/legnaia, è realizzata in muratura intonacata e parzialmente rivestito, all'esterno, in perline di legno; il tetto ha struttura in legno a vista, la porta di ingresso è in legno e vetro, le due finestre sono in vetro verniciato, il pavimento interno è in battuto di cemento. L'immobile è dotato del solo impianto elettrico.

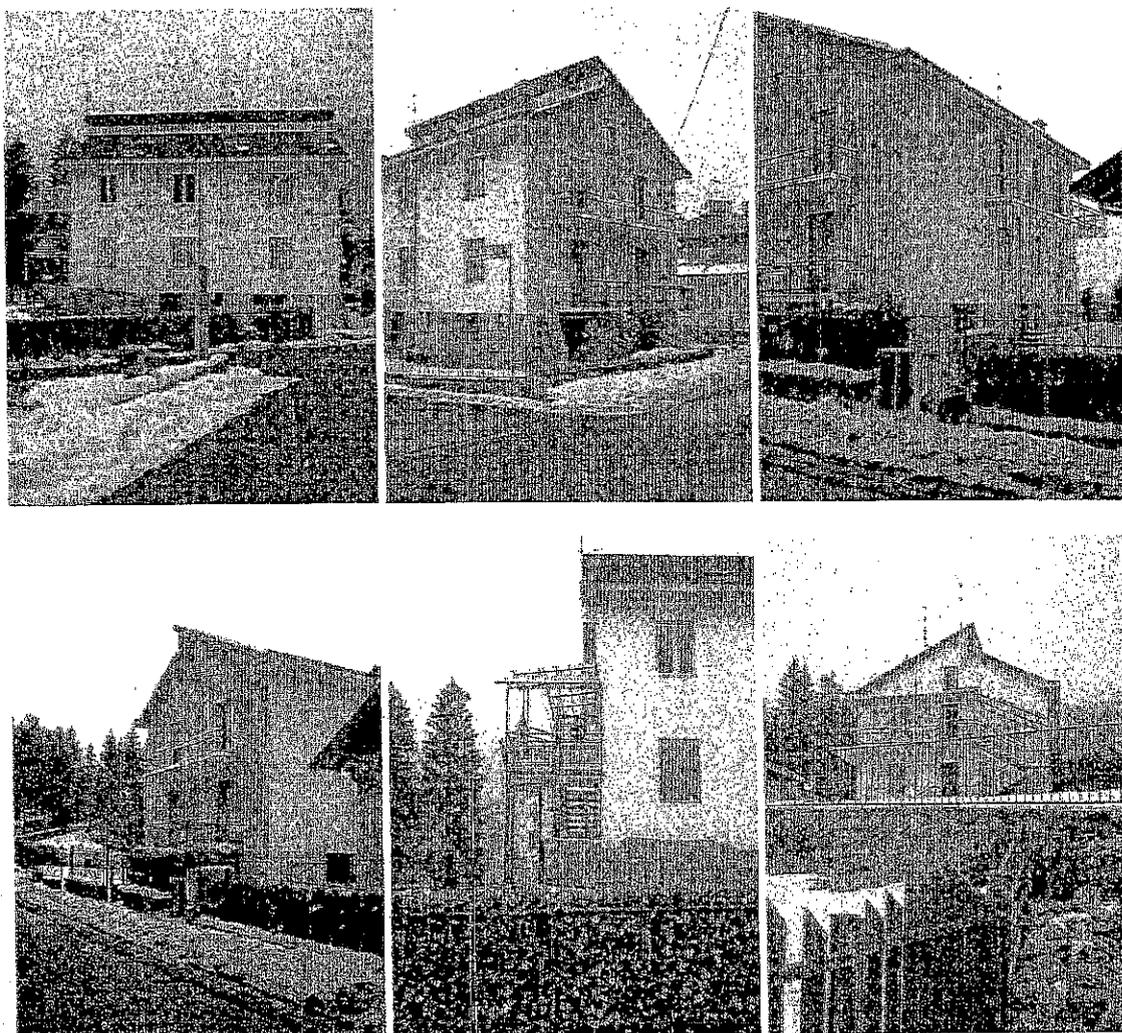
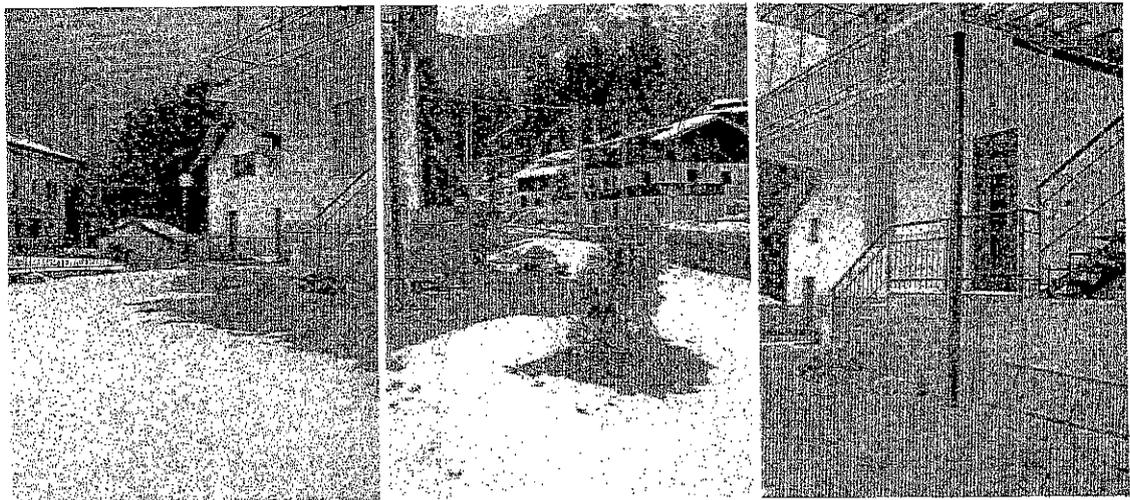
#### RILIEVO FOTOGRAFICO DEGLI ESTERNI

Da quanto si è potuto osservare, con particolare riferimento alle finiture interne del piano primo, l'immobile, dalla data di costruzione, non è mai stato interessato da opere di manutenzione ordinaria o straordinaria, lo stato di conservazione si presenta, comunque, sufficiente privo di evidenti anomalie.

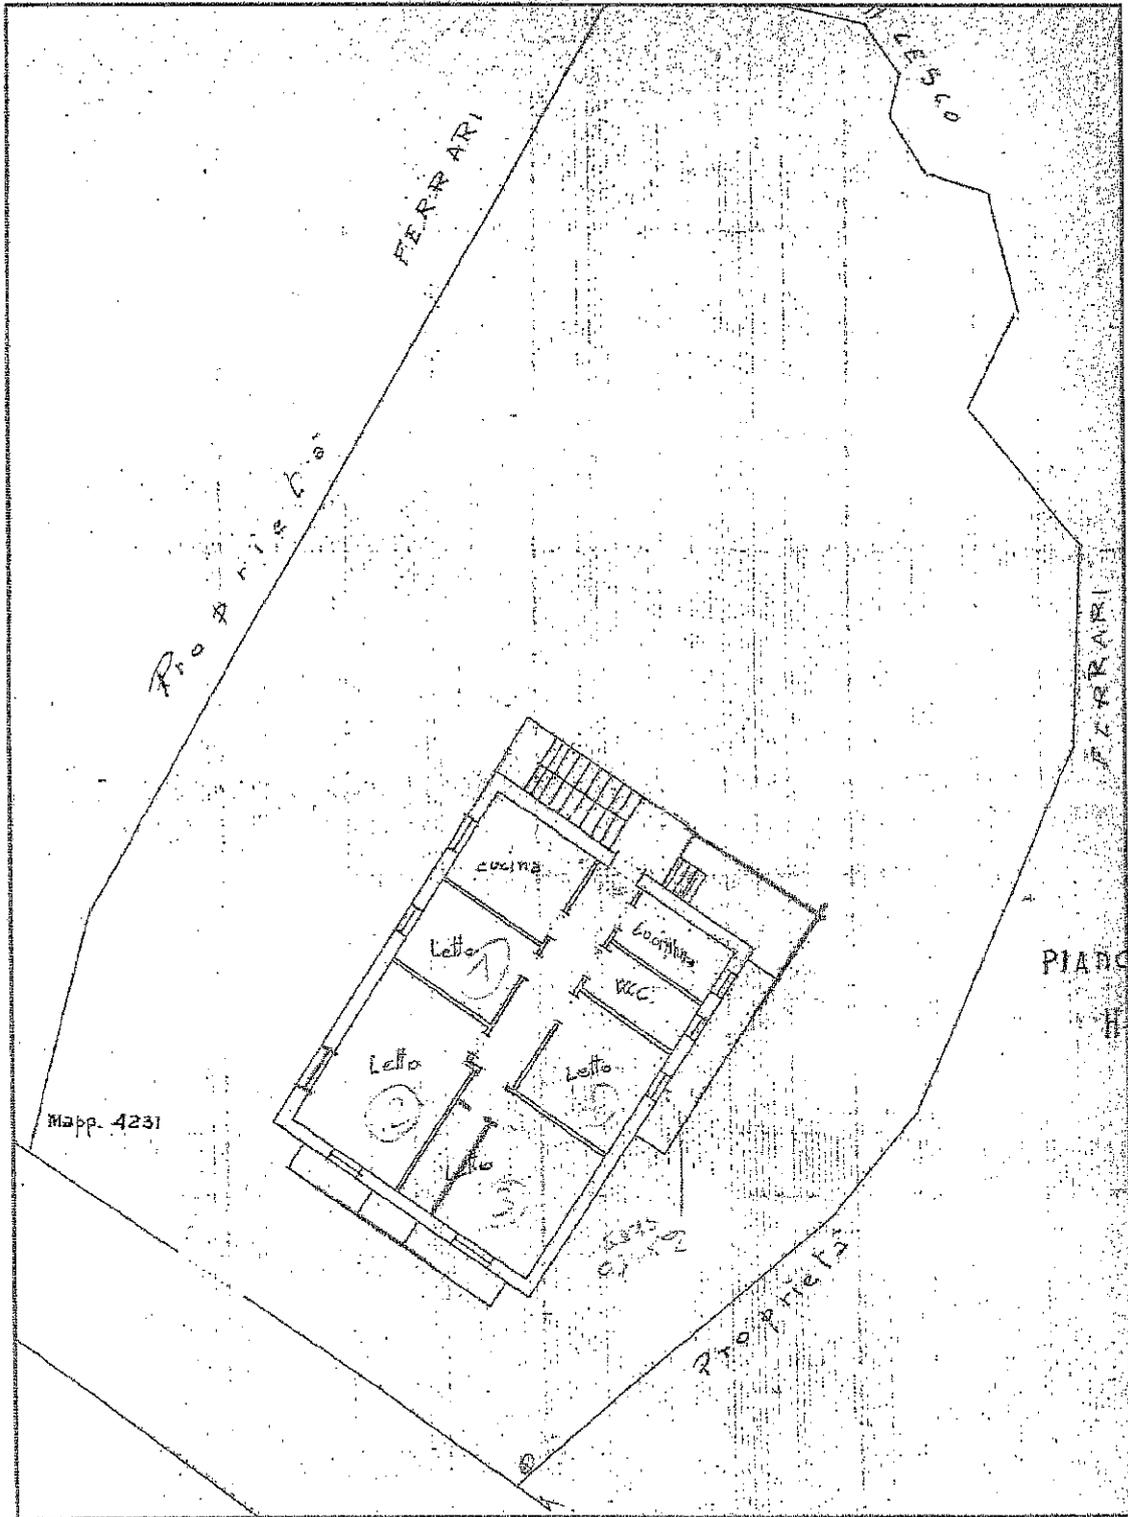
PLANIMETRIA CATASTALE PIANO PRIMO CON INDICATE IN ROSSO LE MODIFICHE RILEVATE

Dalla verifica condotta in luogo fra la schede catastale del piano primo e lo stato di fatto, si sono potute accertare alcune difformità che riguardano una parziale diversa distribuzione interna (con riguardo alla formazione di un ripostiglio non riportato sulla scheda), la presenza di una nuova finestre e l'accorpamento e ampliamento dei balconi (come meglio indicato nella planimetria che precede).
