TRIBUNALE DI MILANO

SEZIONE E.I. PROCEDURA ESECUTIVA N. 817/2013 R.G. E.

STIMA

Dell'immobile sito in via Papa Pacelli n. 8, Cassano D'Adda (MI).

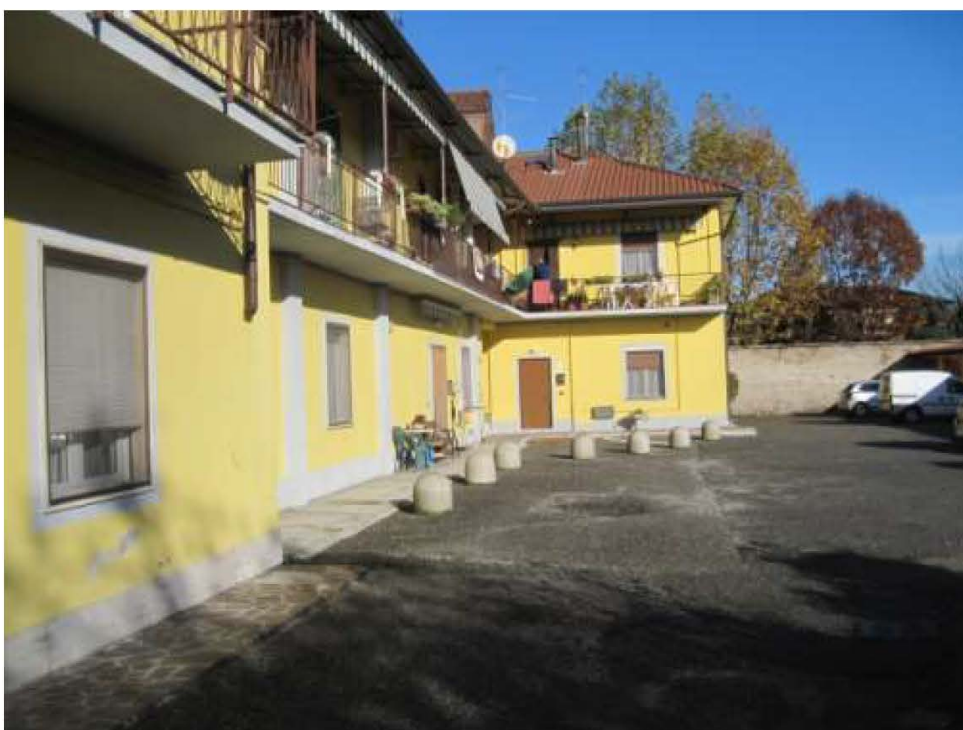
FOTON.1

L'appartamento pignorato è porzione di un fabbricato facente parte di un edificio ad un piano (due piani fuori terra), l'appartamento pignorato è ubicato al piano primo (secondo fuori terra). L'intero stabile è stato oggetto di riedificazione nel 1968, come risulta dalla documentazione reperita presso l'Ufficio Tecnico. La tipologia edilizia dell'edificio è quella a “corpo di fabbrica a L con ballatoio e sviluppo prevalente in orizzontale”. Il ballatoio che parte dallo sbarco scala, permette l'accesso alle unità immobiliari site al piano primo (secondo f.t.), tra cui il bene pignorato (ved. foto n. 1-2).

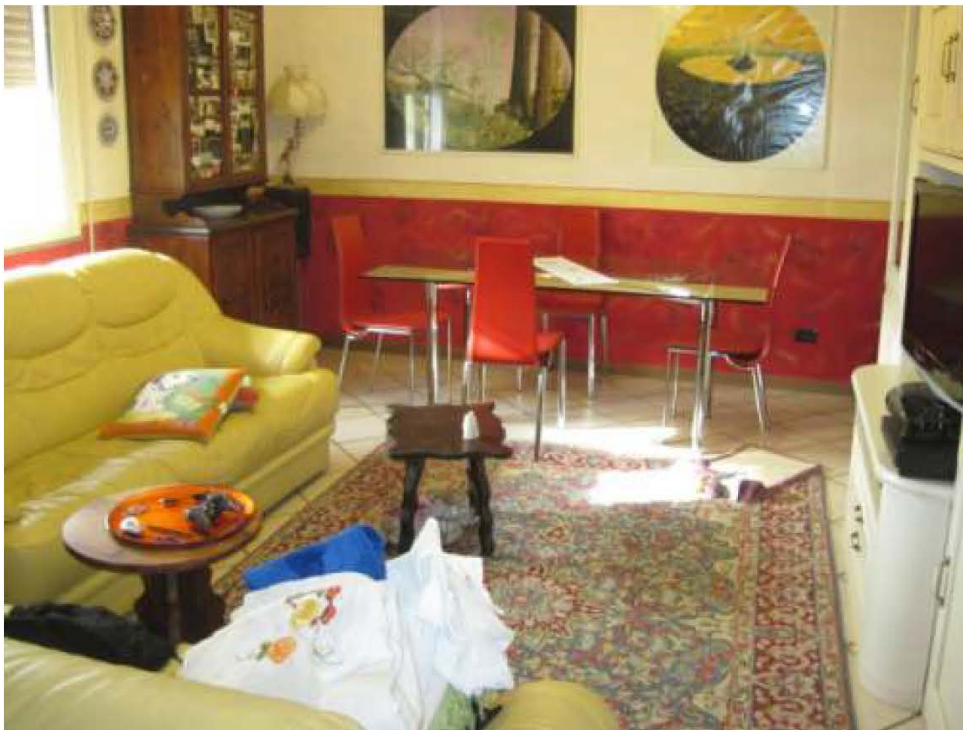
FOTON.7

L'appartamento esecutato è ubicato al piano primo (secondo fuori terra) ed è così composto: zona ingresso (ved. foto n. 6), locale pranzo-soggiorno (ved. foto n. 7), locale cucina abitabile a vista sul pranzo-soggiorno (ved. foto n. 8), disimpegno che separa zona giorno da zona notte (ved. foto n. 9), locale bagno (ved. foto n. 10-11), camera letto doppia (ved. foto n. 12), camera letto matrimoniale (ved. foto n. 13), locale guardaroba (ved. foto n. 14), locale ripostiglio, balcone cucina (ved. foto n. 15), terrazzo fronte camere letto (ved. foto n. 16-17).

Il locale pranzo-soggiorno ha il pavimento con il medesimo tipo di piastrelle dell'ingresso, le pareti sono rifinite con intonaco civile color bianco;

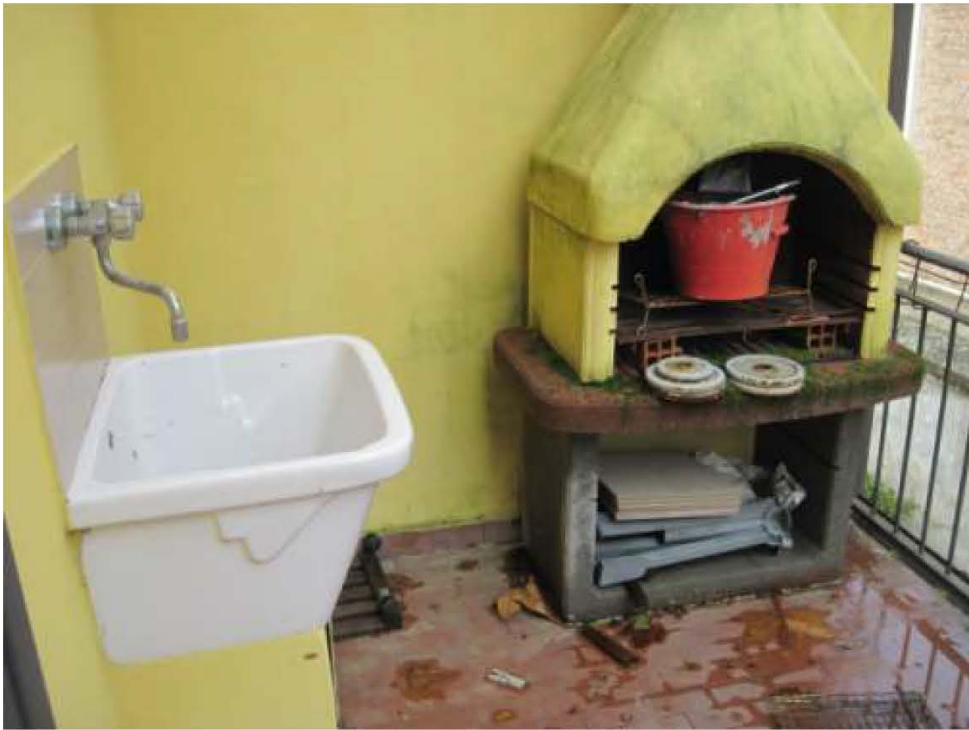
FOTO N. 16

Il terrazzo corre per tutto il fronte nord dell'appartamento, ha accesso dalle due camere letto, è molto ampio ed è ben fruibile durante la bella stagione, ha il pavimento in piastrelle di gres cm. 7 ½ x 15 color mattone, il parapetto è in bacchette di ferro color nero. E' presente un punto acqua con lavatoio e vi è pure un grill in muratura;

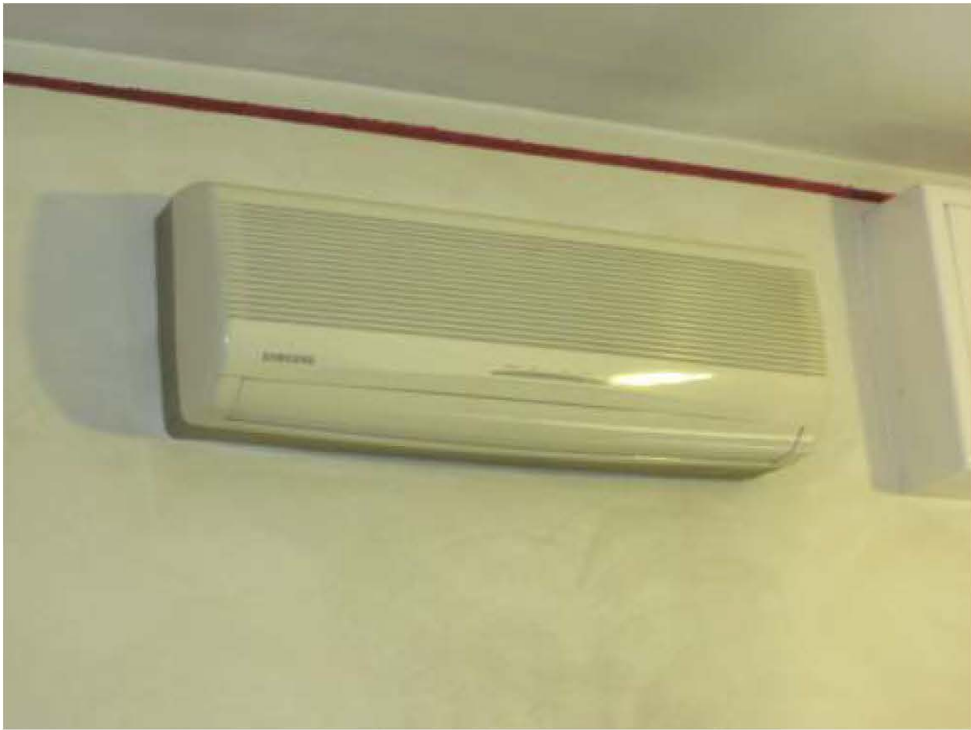
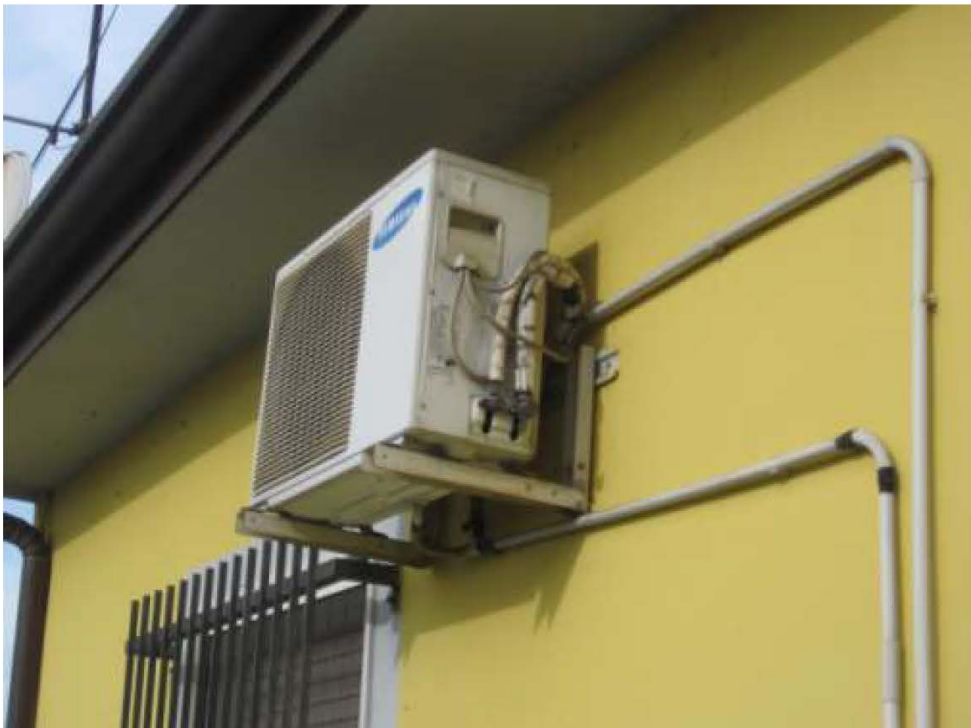
FOTO N.19

E' presente un impianto di condizionamento d'aria con spilt installati nei locali pranzo-soggiorno e camera letto matrimoniale, con macchina termocondensatrice posizionata sulla facciata esterna del balcone cucina (ved. foto n. 19-20);
