TRIBUNALE DI PORDENONE

**PROCEDURA FALLIMENTARE
N° 13/2017 R.G. FALL Sent. 13/17**

**PERIZIA DI STIMA DI UN COMPLESSO
EDILIZIO RESIDENZIALE**

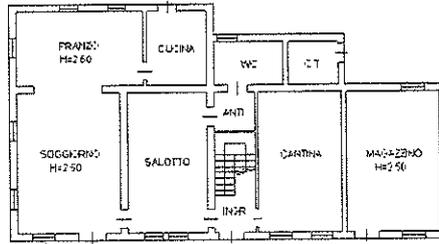
PIANO TERRA

Il piano terra comprende un ingresso con vano scale, cucina, sala da pranzo, soggiorno, salotto, w.c., vano tecnico, cantina e magazzino; al primo piano si trovano tre camere, due bagni ed un'ampia zona disimpegno/studio; il secondo piano è occupato da un'ampia soffitta con tetto a due falde intonacate.
