TRIBUNALE DI TREVISO - ESECUZIONI IMMOBILIARI**Esecuzione Imm.re R.G.E. n. 874/2010**

perito : arch. GIUSEPPE FANTIN

RELAZIONE DI STIMA**LOTTO N. 1****PIENA PROPRIETA' PER L'INTERO DI
FABBRICATO USO RESIDENZIALE - ARTIGIANALE****valore di vendita proposto € 300.000,00**

Comune di Montebelluna - via Piroler n. 12-14

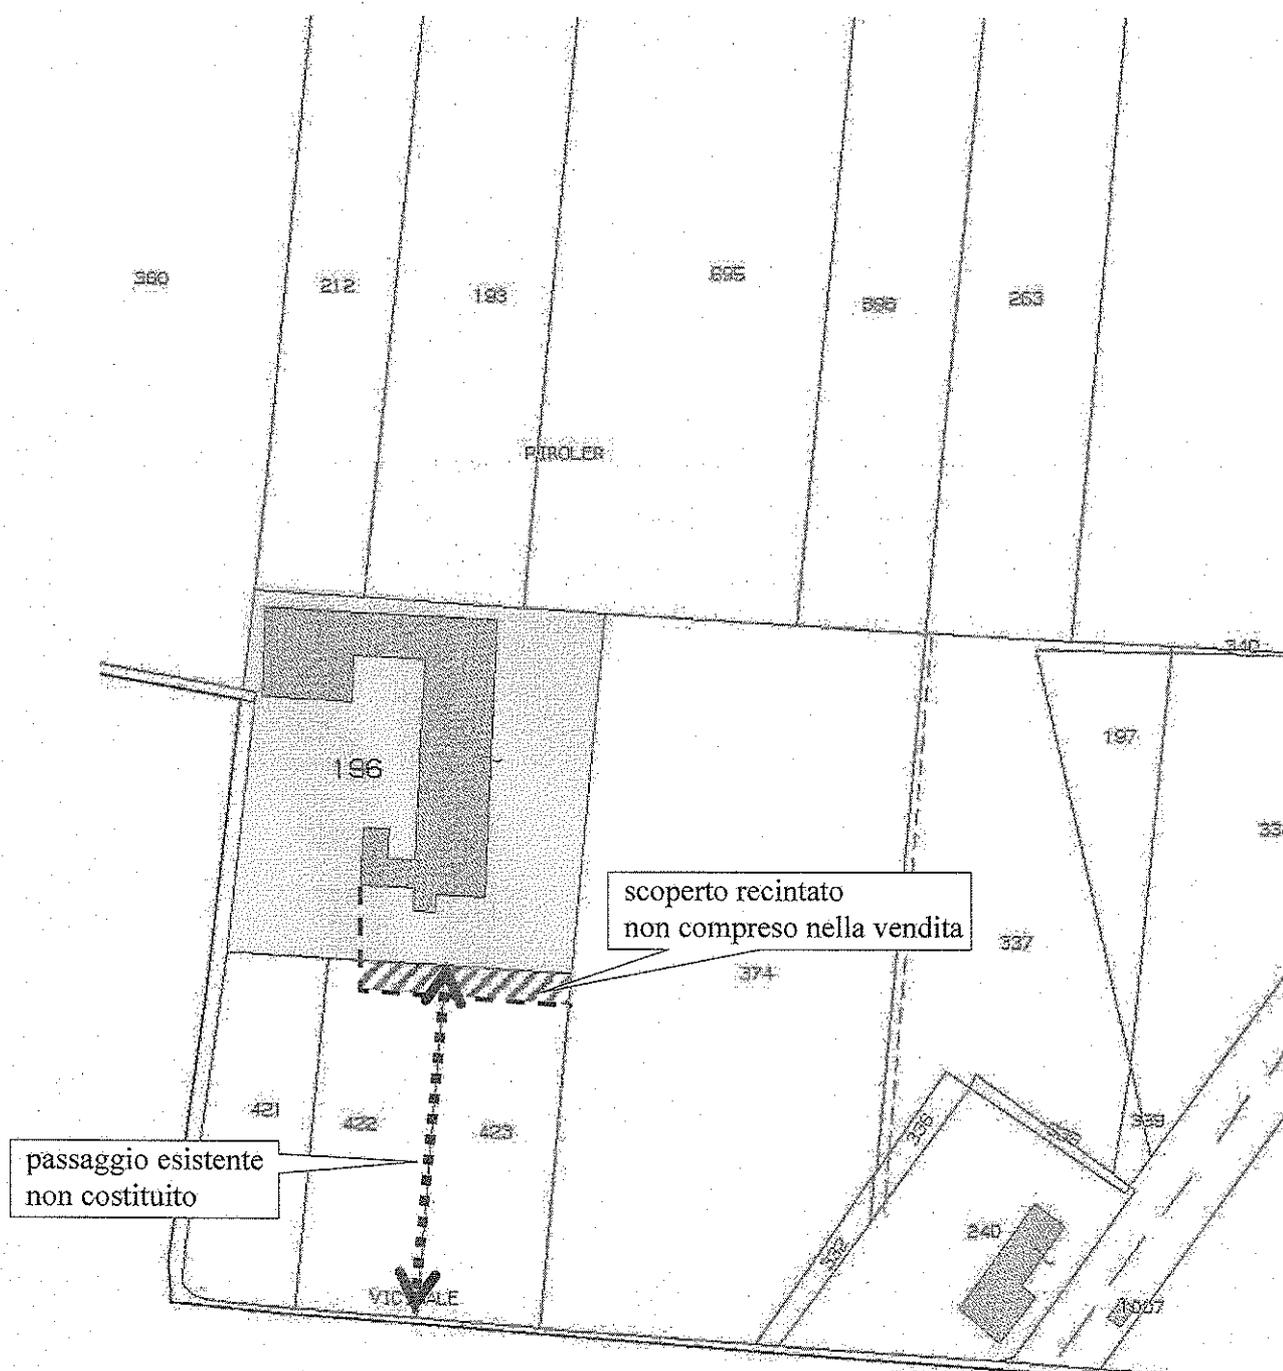
Figura A.1.4 – estratto di mappa catastale, Comune di Montebelluna, foglio 34, mappale 196

Si precisa che nell'area recintata pertinenziale dell'immobile ne è inclusa una porzione ricadente sui mappali 422 – 423 non oggetto di esecuzione.

Sui medesimi mappali 422 – 423 insiste una carrareccia sterrata che funge da accesso carraio al laboratorio, trattasi di accesso non costituito ed insistente su terreni non compresi nella vendita, sebbene siano di proprietà dell'esecutato.

IN TRATTEGGIO ROSSO, PORZIONE DI SCOPERTO RECINTATO
NON COMPRESO NELLA VENDITA

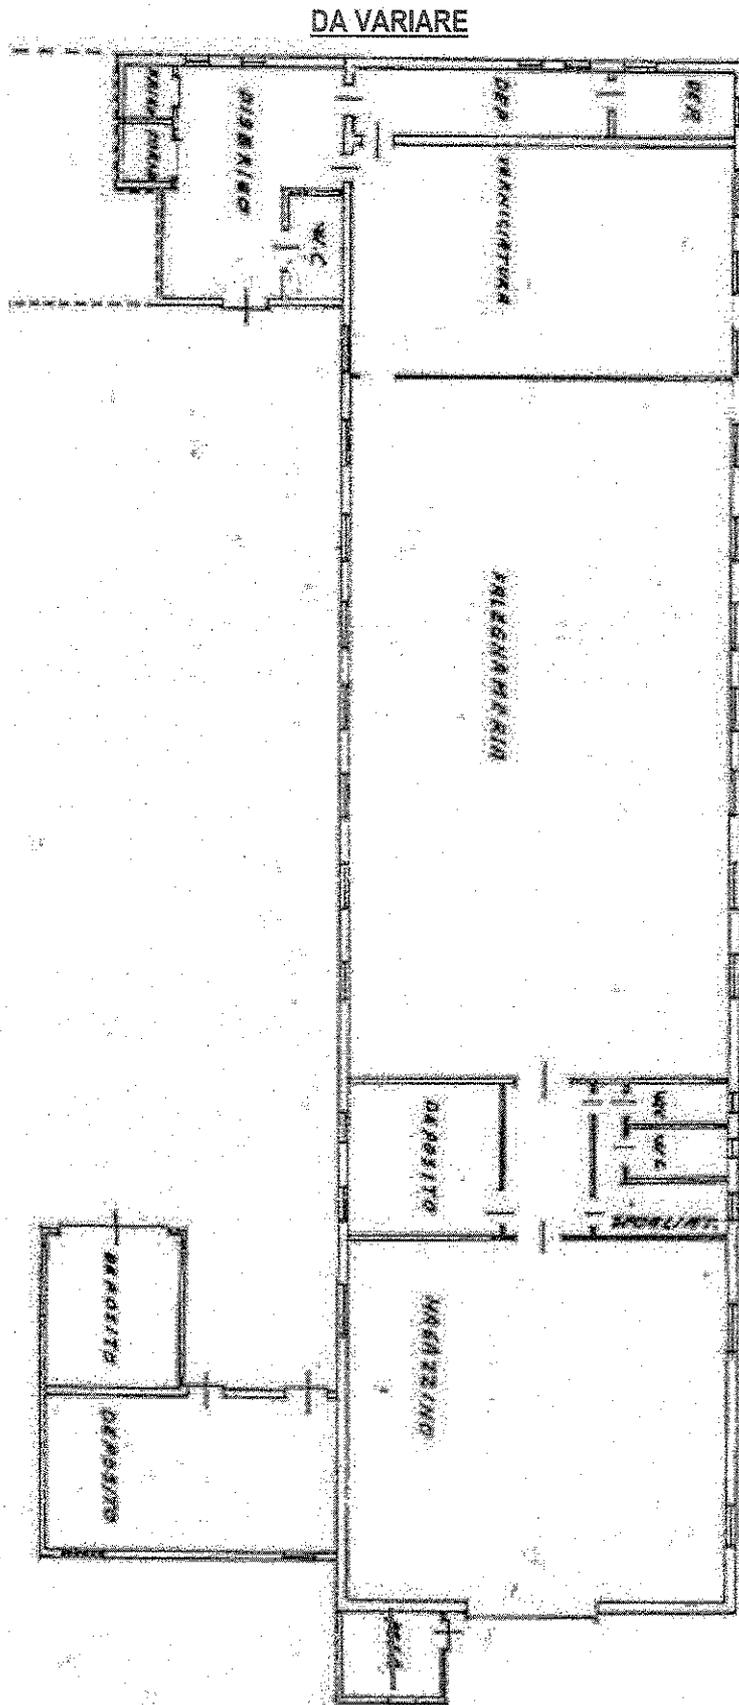
Figura A.1.8 – planimetria catastale LABORATORIO ARTIGIANALE mapp. 196 sub 10

Ai sensi della vigente normativa in materia catastale, la planimetria catastale del laboratorio artigianale mappale 196 sub 10, depositata in banca dati il 12/06/1996, **NON È CONFORME** allo stato di fatto, in quanto vi sono lievi modifiche delle forometrie e distribuzione interna e vi sono consistenti porzioni di immobile non accatastate. **Trattasi di porzioni abusivamente realizzate, non sanabili e da demolire.**

Inoltre nel locale accessorio posto sul lato sud, la destinazione pesa non è conforme in quanto l'unità ne è sprovvista.

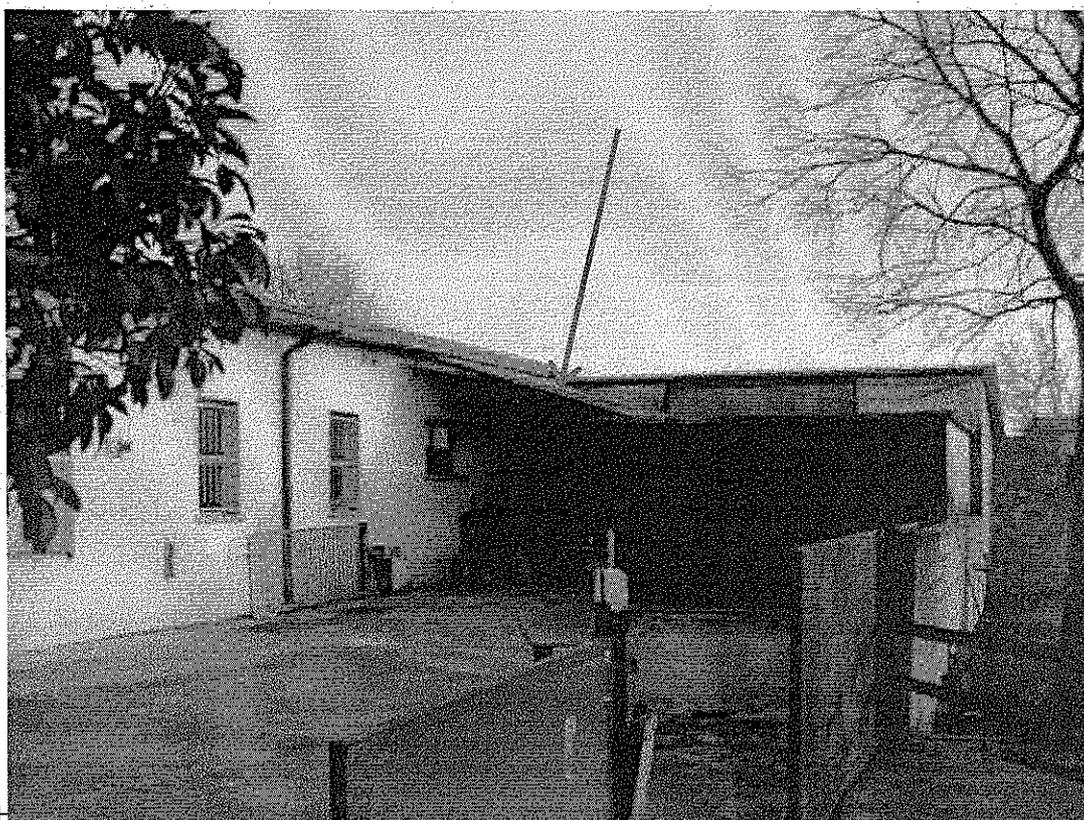
Foto A.1.35 – tettoia abusivamente realizzata sul lato sud-ovest

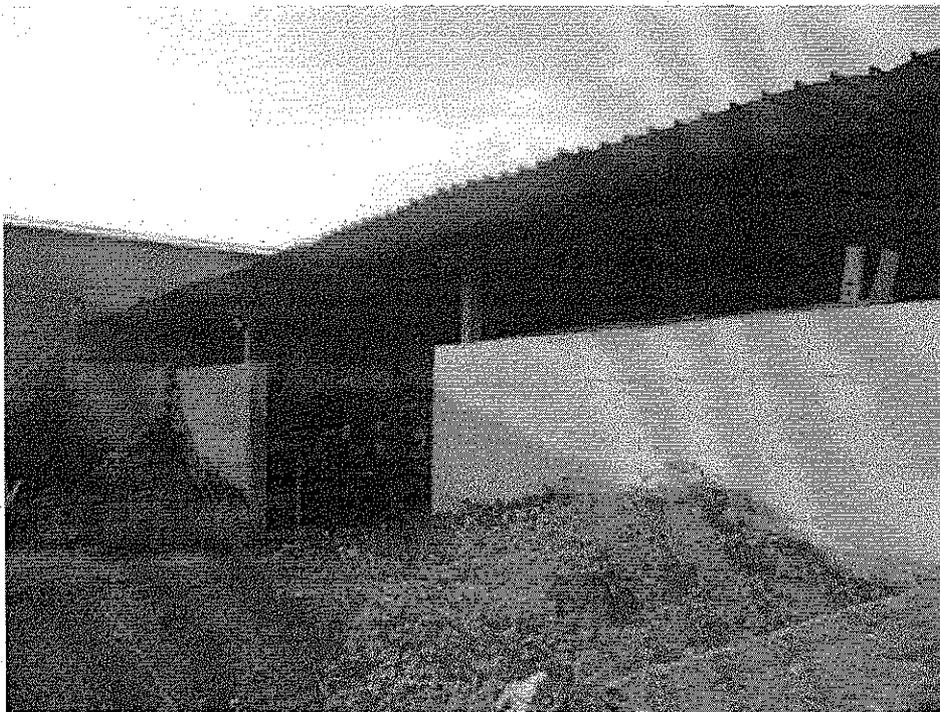
- sul lato nord-est del capannone è stato realizzato in aderenza allo stesso un fabbricato, in parte seminterrato, costituito perimetralmente da muratura in calcestruzzo armato avente altezza di circa metri 2,50 (dei quali metri 0,50 circa interrati), sul quale poggiano le colonnine in acciaio alte circa 80 cm sulle quali poggia la struttura metallica della copertura. Trattasi di un manufatto avente carattere di stabilità, infisso al suolo, dimensioni all'incirca di quasi metri 19 x 10. Trattasi di manufatto avente

una superficie lorda all'incirca di 190 mq, non autorizzata, realizzata con modalità non conformi alla vigente normativa sismica, che non rispetta le distanze minime dai confini di proprietà. Tale ampliamento implica un aumento di superficie e di volume non compatibili con la schedatura dell'immobile che, essendo individuato come attività non compatibile e da trasferire, non contempla interventi di ampliamento.

Foto A.1.36 – vista da sud del manufatto abusivo

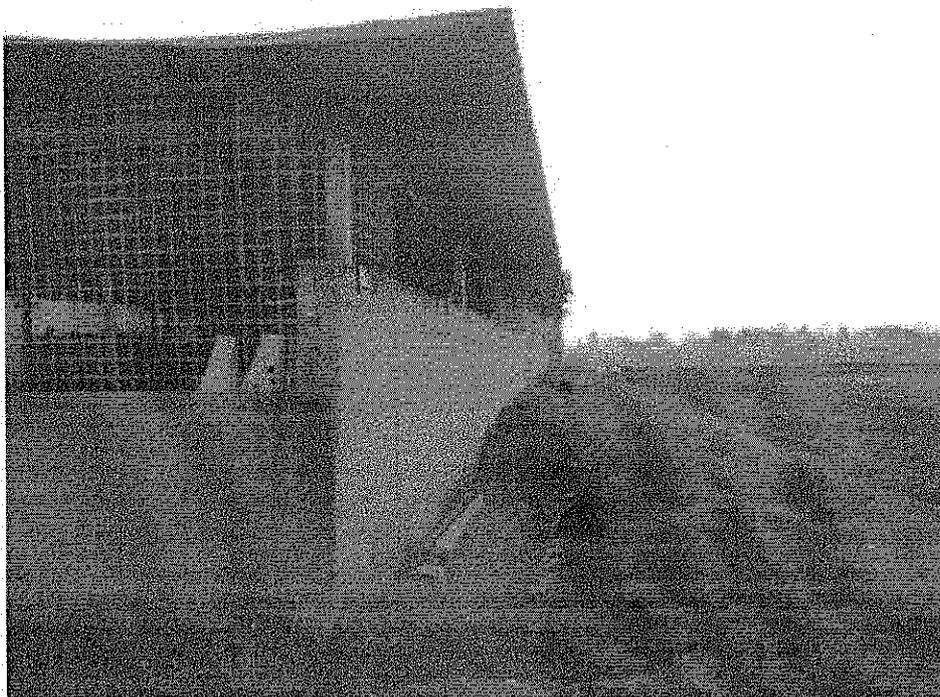
Foto A.1.37 – vista da nord del manufatto abusivo

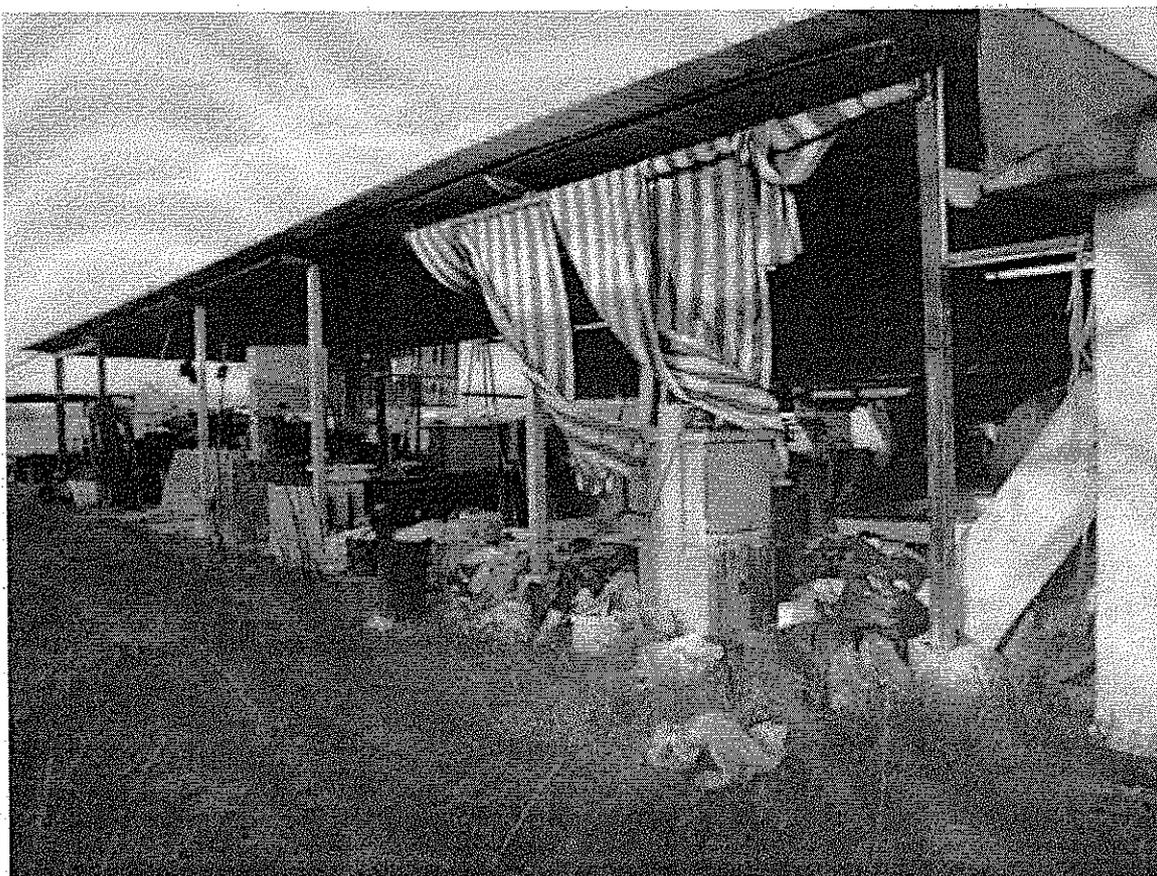
- sul lato est del capannone, su corpo staccato, è stato realizzato un altro fabbricato di forma rettangolare, avente dimensioni all'incirca di metri 22,50 x 6,50, costituito perimetralmente sul lato est da muratura in calcestruzzo armato avente altezza di circa metri 1,80 sulla quale poggiano le colonnine in acciaio alte circa 2 m ed in parte incorporate nella muratura di laterizio di tamponamento. La struttura portante verticale è costituita da esili colonnine in profilato di acciaio, sulle quali poggia la struttura metallica di copertura. Trattasi di un manufatto avente carattere di stabilità, infisso al suolo, avente una superficie lorda all'incirca di 150 mq, non autorizzata, realizzata con modalità non conformi alla vigente normativa sismica, che non rispetta le distanze minime dai confini di proprietà. Tale ampliamento implica un aumento di superficie e di volume non compatibili con la schedatura dell'immobile che, essendo individuato come attività non compatibile e da trasferire, non contempla interventi di ampliamento.

Foto A.1.38 – vista da ovest del manufatto abusivo

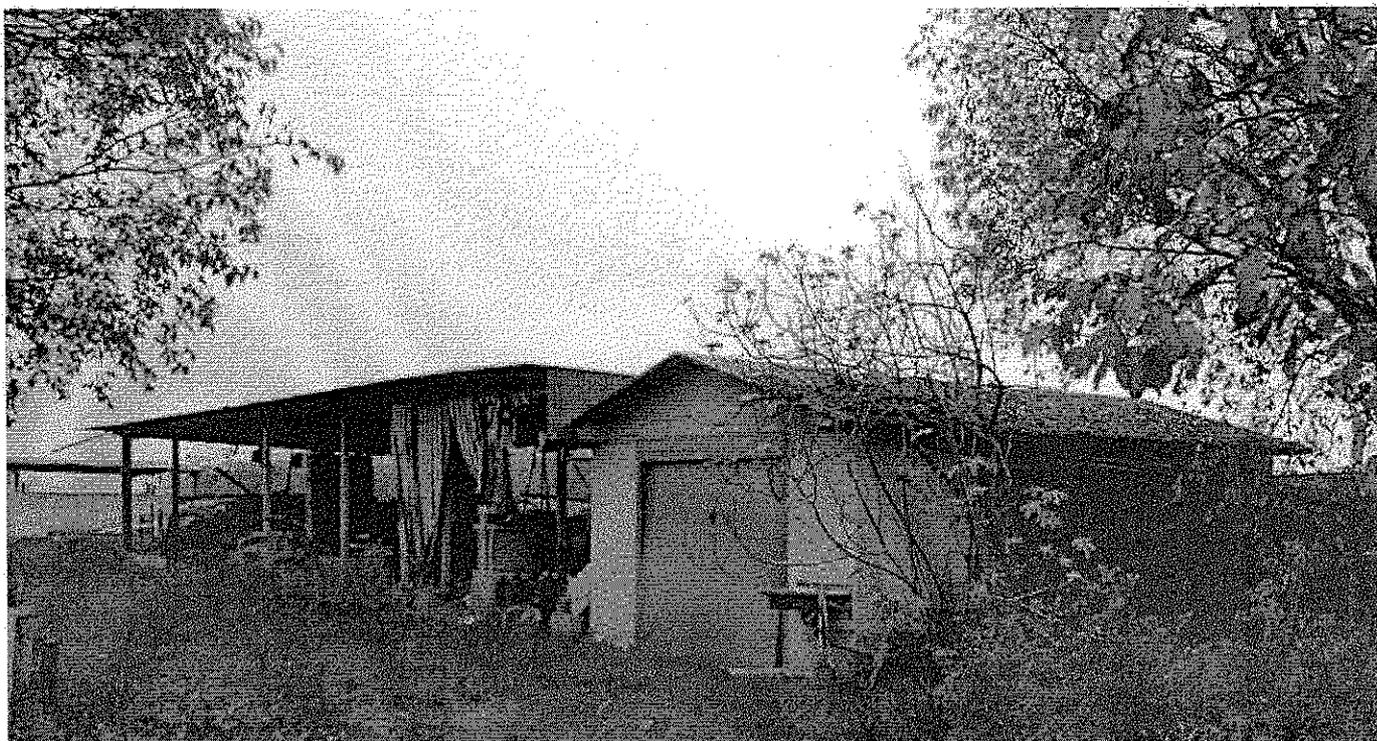
- sempre sul lato est del capannone, su corpo staccato, è stato realizzato un altro fabbricato di minori dimensioni rispetto ai due precedenti, di forma rettangolare, avente dimensioni all'incirca di metri 5,50 x 6,50 per 3 m di altezza, costituito da una struttura prefabbricata in cls armato. Trattasi di un manufatto avente carattere di stabilità, infisso al suolo, avente una superficie lorda all'incirca di 35 mq, non autorizzata, realizzata con modalità non conformi alla vigente normativa sismica, che non rispetta le distanze minime dai confini di proprietà. Tale ampliamento implica un aumento di superficie e di volume non compatibili con la schedatura dell'immobile che, essendo individuato come attività non compatibile e da trasferire, non contempla interventi di ampliamento.

Foto A.1.39 – vista da ovest del manufatto abusivo

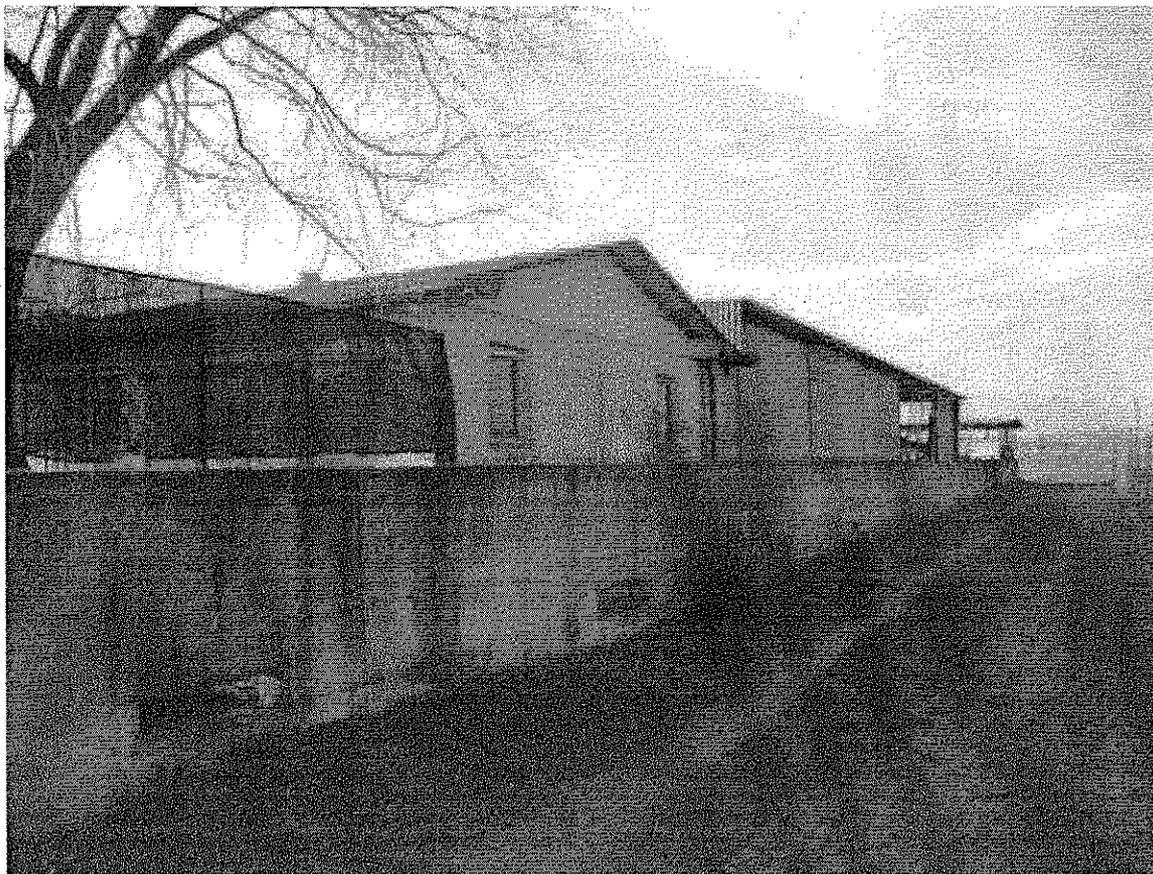
- su parte del lato nord, sull'intero lato est e sul lato ovest del capannone sono state abusivamente realizzate recinzioni in calcestruzzo armato e parte in blocchi di cls, avente altezza fuori terra all'incirca di due metri. Tale recinzione non risulta essere stata autorizzata e si ritiene che per le modalità tipologiche e altezza non sia compatibile con la zona urbanistica (zona agricola) di cui trattasi e pertanto non sanabile e da demolire.

Foto A.1.40 – vista da est della recinzione abusiva sul lato est

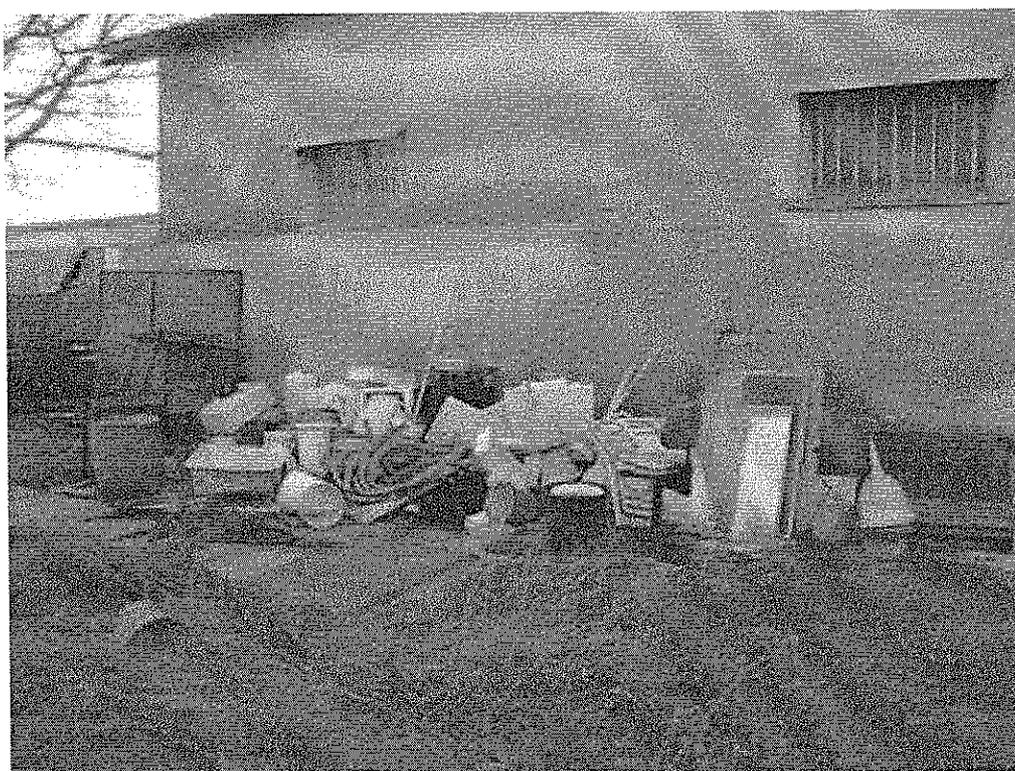
Foto A.1.43 – vista parziale dei rifiuti e materiali vari depositati nell'area

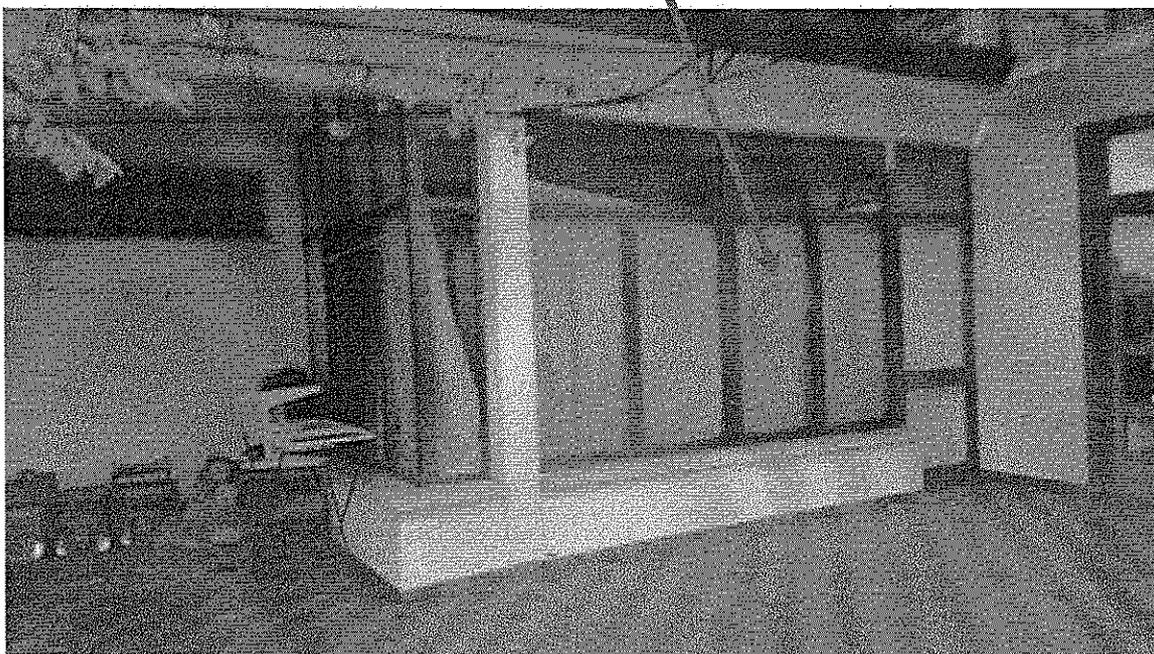
Foto B.4.7 – vista della veranda abusiva da rimuovere
