TRIBUNALE DI MILANO
III SEZIONE CIVILE – ESECUZIONI IMMOBILIARI

R.G.E. 641/2014

RELAZIONE DI STIMA

Via Rogoredo n°113, Milano (MI)

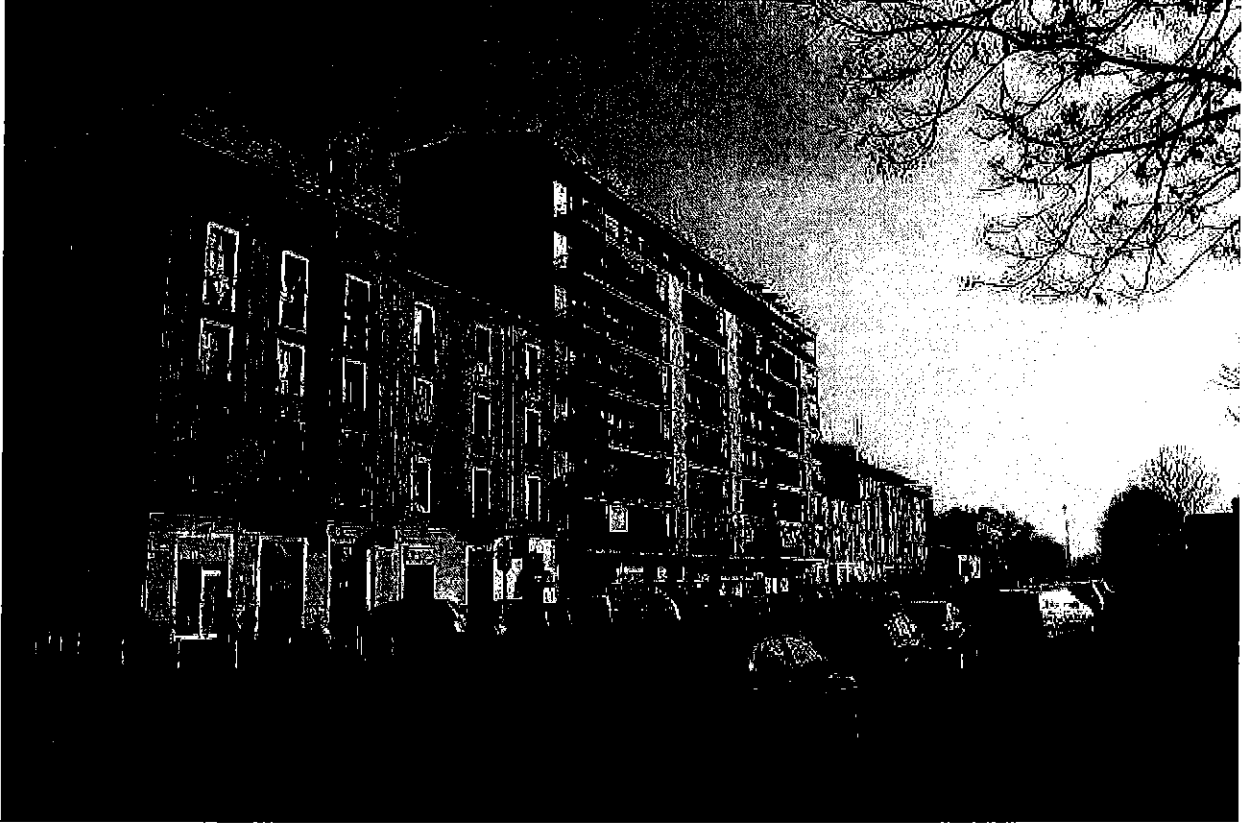
Via Rogoredo 113 Edificio condominiale

Gli spazi esterni comuni sono in mediocre stato di conservazione. In particolare si evidenzia che le facciate versano in condizioni di degrado e mostrano i segni di qualche intervento di messa in sicurezza delle solette in cemento armato. L'androne condominiale che da accesso alla scala in cui è il bene pignorato, si presenta piuttosto bene, spazioso e ben tenuto. L'epoca di costruzione del complesso condominiale è risalente agli anni '60. L'edificio presenta struttura portante intelaiata in cemento armato e solai laterocementizi. Nel complesso l'edificato si presenta in maniera mediocre. È verosimile che lo stato di conservazione delle facciate comporti a breve la necessità di interventi di ripristino.
