Oggetto: “Fallimento n. 143/2016 [REDACTED]”
[REDACTED]

Perizia di stima degli immobili

4.1 locale sito nel comune di Napoli alla Via Colasanto n. 19, (prima Via Montevergine n. 19), piano seminterrato, distinto in catasto urbano al foglio 5, particella 260, sub 17, (prima sub 14), categoria C/1, (negozi e botteghe), prima C/2 (magazzini e locali depositi).

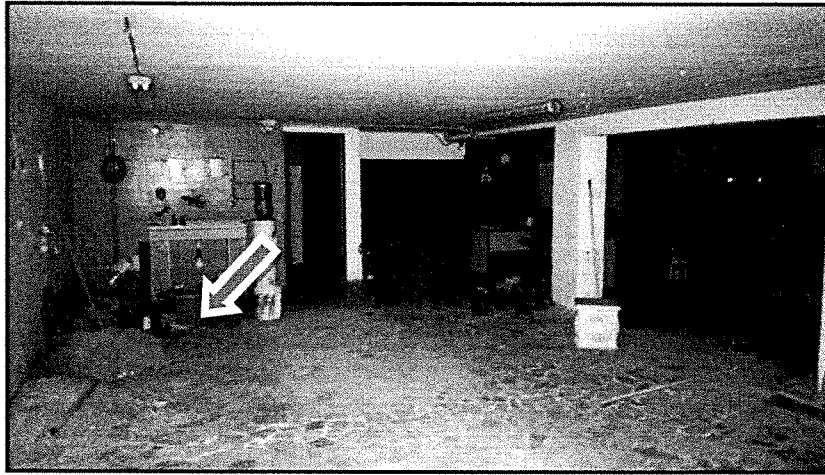
Figura 14 - Posizione vasca di raccolta acque luride

All'interno del locale deposito, vi è una piccola vasca interrata, (allo stato è visibile solo la botola, posta a filo pavimentazione), utilizzata per la raccolta delle acque luride, provenienti dai servizi igienici del presente immobile e anche quelle provenienti dai due bagni del locale attiguo, sempre della stessa "ditta". All'interno della vasca di raccolta, vi è installata una pompa sommersa per il sollevamento delle acque luride, che mediante apposita tubazione in pvc, scarica direttamente nella pubblica fognatura.

Inoltre all'atto del trasferimento dell'immobile si deve tener conto della **servitù** creata dalla presenza dell'impianto di sollevamento fognario a servizio anche dell'immobile attiguo distinto in catasto al foglio 5 part. 260 sub 16.

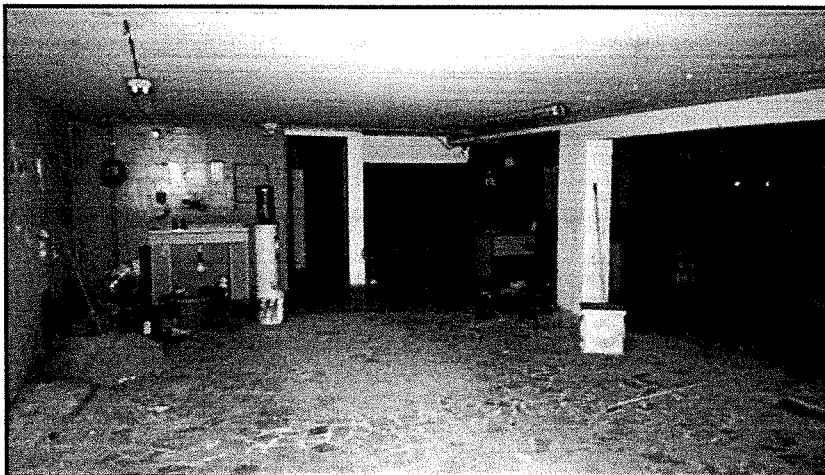
Figura 16 - Locale parte bassa con vista verso l'ingresso - Sullo sfondo il bagno

Il locale deposito è fornito di servizio igienico costituito da un bagno ed antibagno, completo in ogni sua parte, non è funzionale in quanto sprovvisto di utenze. Entrambe gli ambienti risultano pavimentati e rivestiti con piastrelle di colore tortora.

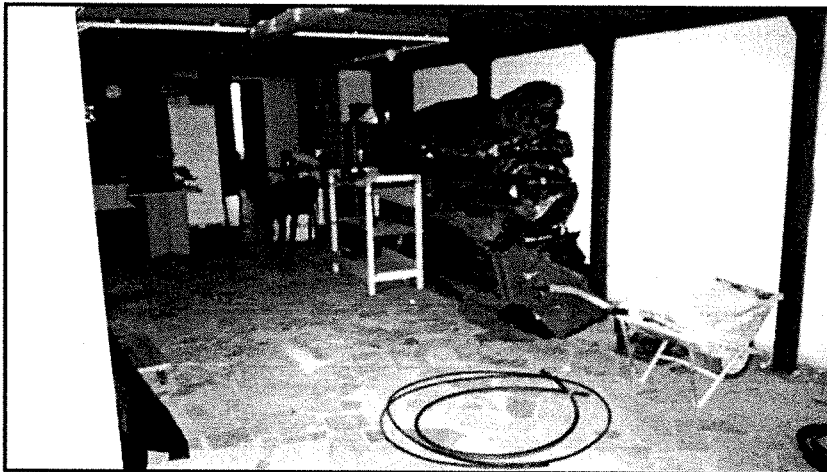
Figura 18 - Locale parte alta con sovrastante soppalco

L'immobile per sua natura risulta avere due diverse altezze; una parte del deposito, quello confinante con il vialetto privato, ha un'altezza di mt. 3.90, mentre l'altra, quella confinante con la Via IV Novembre, ha un'altezza di mt. 2.30.

Nella zona di maggiore altezza è stato realizzato un piano soppalco il cui accesso avviene mediante una scala in ferro direttamente dal locale stesso. La struttura portante del soppalco, verticale ed orizzontale, risulta essere stata realizzata con scatolari metallici di circa cm. 10x10, sulla quale è montata una pavimentazione costituita da lastre di lamiera grecata.

- il cambio di destinazione d'uso, da C/2 a C/1 e relative opere, effettuato senza alcun titolo abilitativo, non può essere sanato in quanto, trattandosi di un piano seminterrato, si configura un aumento della superficie residenziale in contrasto con le norme del PRG del Comune di Napoli e le relative norme di attuazione, approvato con delibera n. 104 del 28/04/1998, (vedi variante PRG art. 33 e parte 1° norme di attuazione interventi sottozona Bb). Pertanto è necessario riportare l'immobile alla sua originaria destinazione, ovvero alla categoria C/2.
- la realizzazione del soppalco, effettuata senza alcun titolo, non può essere sanato in quanto, in contrasto con l'art. 15, capoverso 4 del PRG del Comune di Napoli e le relative norme di attuazione, approvato con delibera n. 104 del 28/04/1998. Pertanto è necessario demolire completamente il soppalco.

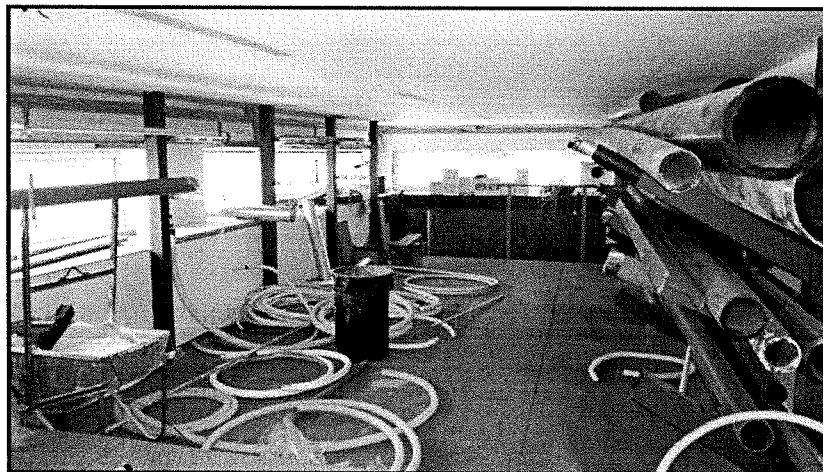
Figura 20 – Piano soppalco

Una parte del locale risulta soppalcato con struttura in ferro tubolare e pavimentazione in lamiera. Allo stato il locale risulta essere un deposito nel quale vi

Inoltre, si sono riscontrate altre difformità consistenti nella realizzazione di un locale bagno, la realizzazione di un sopra luce, la modifica della scala condominiale con lo spostamento dei due relativi accessi, una diversa altezza rispetto a quella riportata nella planimetria catastala storica e la realizzazione di un soppalco.

La superficie che si terrà in considerazione è solo quella del locale, tralasciando la superficie del soppalco, in quanto opera abusiva e da demolire.
