# Tribunale di Milano

R.G.E. n. 1017/2017

### RAPPORTO DI VALUTAZIONE Lotto Unico Via Cavour n. 56, Senago (MI)

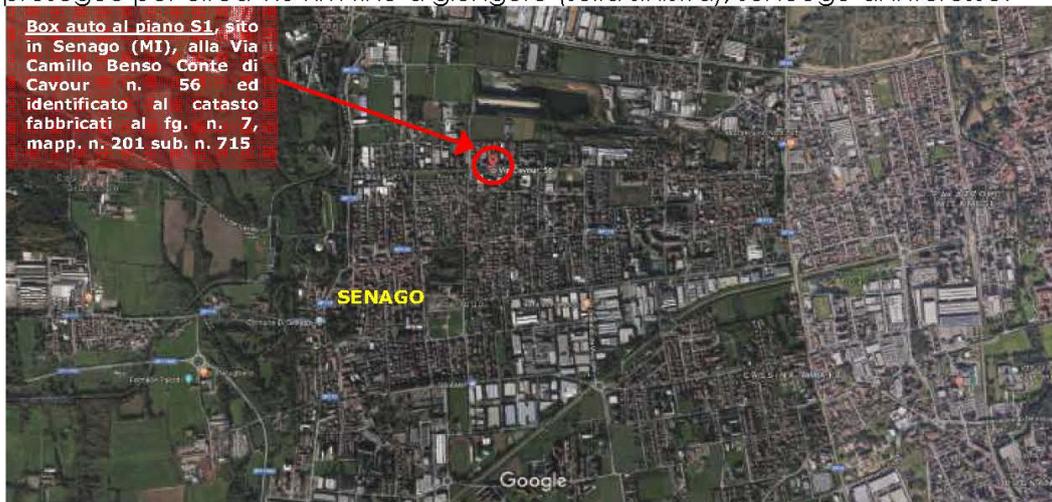
Foto satellitare

Box auto al piano S1, sito in Senago (MI), alla Via Camillo Benso Conte di Cavour n. 56 ed identificato al catasto fabbricati al fg. n. 7, mapp. n. 201 sub. n. 715

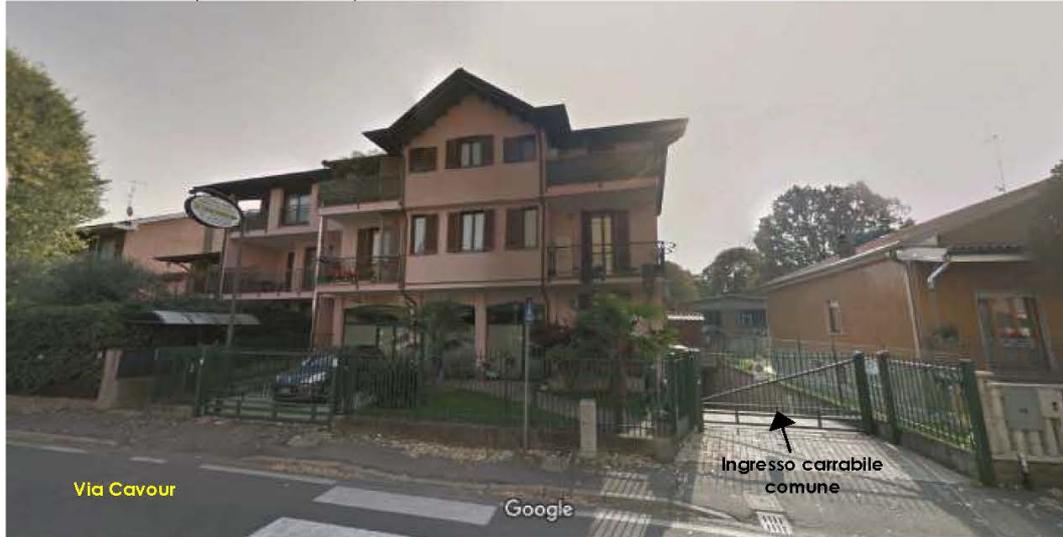
Foto satellitare. Box auto al piano S1, sito in Senago (MI) alla Via Cavour n. 56. Ingresso carrabile condominiale

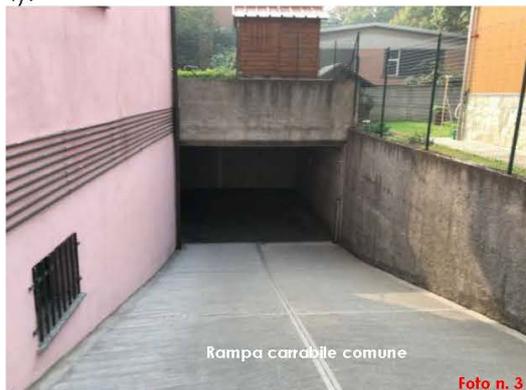
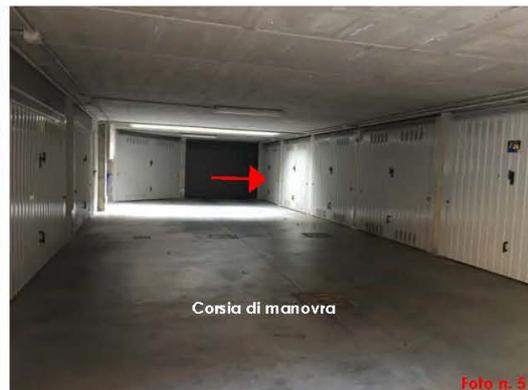
La palazzina condominiale, presenta struttura portante di pilastri e travi in c.a. e solai in latero - cemento; le murature di tompagno sono a cassetta dello spessore di 30 cm ed i tramezzi interni sono realizzati in forati dello spessore di 10 cm; la copertura del tetto é a doppio spiovente con manto di tegole canadesi (cfr. all. 4). I prospetti esterni del fabbricato condominiale, si presentano in buone condizioni di manutenzione e conservazione, con facciate rifinite ad intonaco e idropittura per esterni di colore rosa antico (cfr. all. 4); i balconi sono chiusi da ringhiere in ferro verniciato di colore grigio antracite (cfr. all. 4). L'ingresso comune pedonale (dalla Via Cavour n. 56), avviene mediante cancello in ferro verniciato di colore verde (cfr. all. 4). L'ingresso comune carrabile (dalla Via Cavour n. 56) al piano seminterrato, avviene a mezzo di cancello elettrico in ferro verniciato di colore verde (cfr. all. 4). L'intero piano seminterrato, presenta pavimentazione del tipo industriale (cfr. all. 4); le pareti, compreso il solaio di copertura, sono stati realizzati con pannelli prefabbricati in c.a. a faccia a vista (cfr. all. 4); i divisori (tramezzature) interni tra le singole unità (box auto), sono realizzati con murature in blocchi di cls (cfr. all. 4); l'impianto elettrico è del tipo a vista con tubi in pvc (cfr. all. 4). Infine, il piano seminterrato é dotato di impianto antincendio (cfr. all. 4).

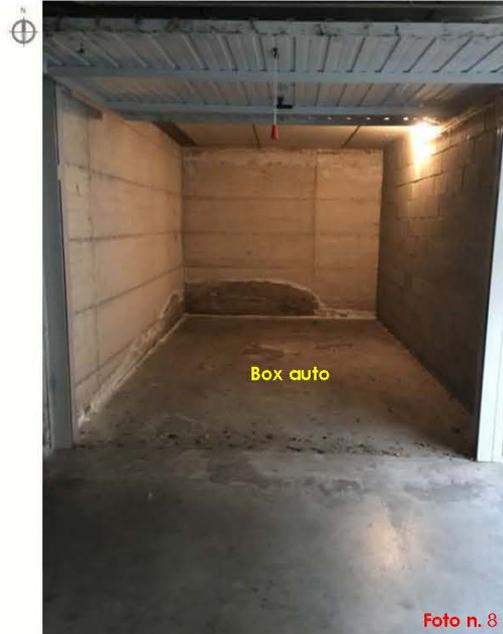
Foto n. 8

PIANO SEMINTERRATO  
h 2.45 m  
superficie lorda Box auto 14.40 mq  
superficie netta Box auto 12.65 mq

Box auto al piano S1, sito in Senago (MI) alla Via Camillo Benso Conte di Cavour n. 56 – Pianta Piano S1. Stato dei luoghi Restituzione grafica a cura del CTU
