Tribunale di Terni
PROCEDURA DI ESECUZIONE IMMOBILIARE

N° Gen. Rep. **34/2017**
data udienza ex art. 569 c.p.c.: 23/11/2017

RAPPORTO DI VALUTAZIONE
Lotto 001 - Fabbricato, corte
e pertinenze

Abitazione in villini [A7] sito in Strada Fontana della Mandorla n.106 (ex Voc. Colli della Rocca n.3)

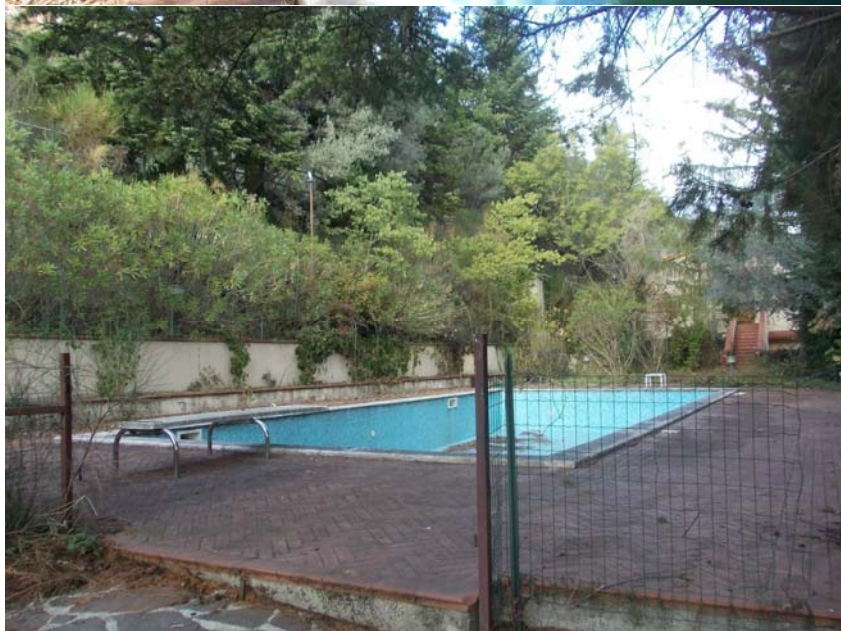
Foto 12
Piscina

Sono state riscontrate le seguenti irregolarità: La piscina ha dimensioni in pianta difformi da quanto riportato negli elaborati di cui alla Autorizzazione in sanatoria prot.15533 del 09.08.1989. Non risulta essere stata prodotta la documentazione di cui alle L.1086/71 e L.64/74.

Note: Piscina interrata a pianta rettangolare 13x6m e profondità variabile fino ad un massimo di 3m, con annesso locale tecnico interrato; area circostante pavimentata. Impianti tecnici da ripristinare. Necessaria pulizia generale e sanificazione. La piscina viene valutata al costo di costruzione opportunamente deprezzato per degrado, specialmente impiantistico.

Regolarizzabili mediante: SCIA in sanatoria subordinata al rilascio dei pareri sui vincoli presenti

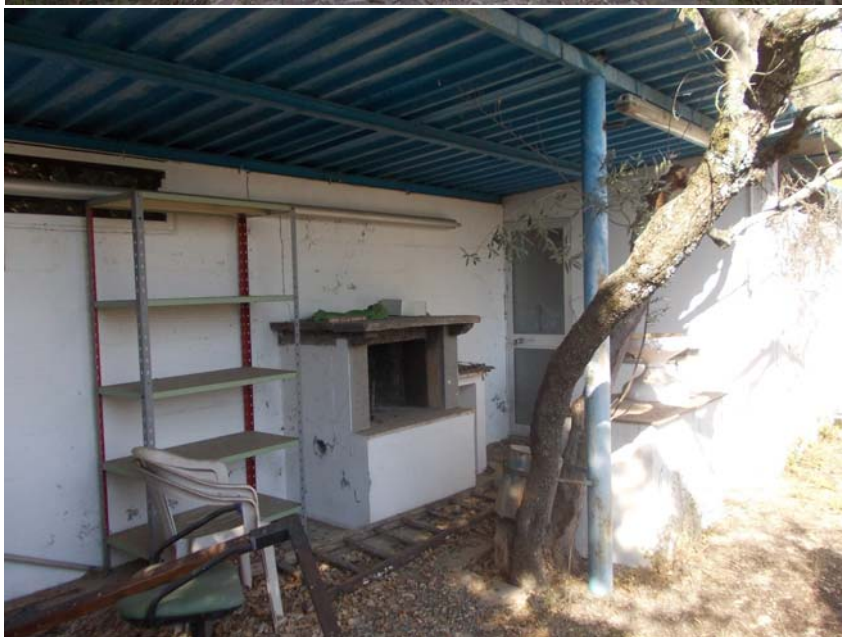
Foto 14
Tettoia spogliatoi piscina

Sono state riscontrate le seguenti irregolarità: E' presente una tettoia con copertura leggera in lamiera e struttura metallica, avente superficie superiore a 8mq, ma inferiore a 30mq. Non accatastata

Regolarizzabili mediante: Presentazione DOCFA

Descrizione delle opere da sanare: Accatastamento con modifiche planimetria

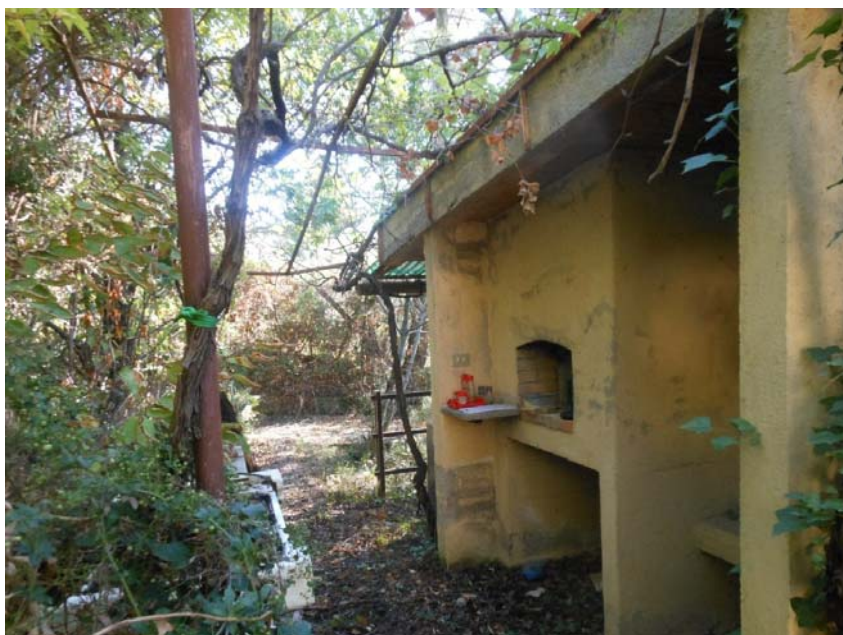
Foto 16
Annesso forno

Sono state riscontrate le seguenti irregolarità: L'annesso agricolo presente sul lato est del fabbricato principale, di cui alla pratica n.32804 del 11/04/1989, risulta parzialmente difforme dagli elaborati presentati in Comune. La licenza edilizia riguarda un magazzino tamponato e provvisto di porta e finestra; allo stato di fatto è invece presente un fabbricato aperto su un lato, con forno e camino, con inserimento delle relative canne fumarie.

Regolarizzabili mediante: SCIA in sanatoria subordinata al rilascio dei pareri sui vincoli presenti

Descrizione delle opere da sanare: Modifica di un manufatto di pertinenza dell'edificio principale.

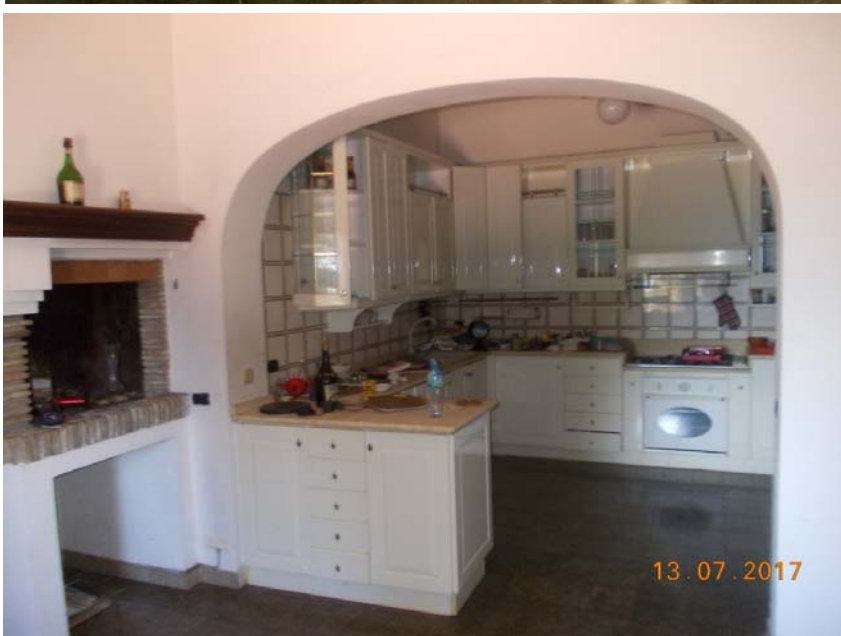
Foto 21
Piano terra
Cucina-tinello

- al piano terra, le pareti del tinello presentano lievi lesioni sia orizzontali che verticali, anche in corrispondenza dell'arco che separa l'ambiente dall'adiacente cucina;

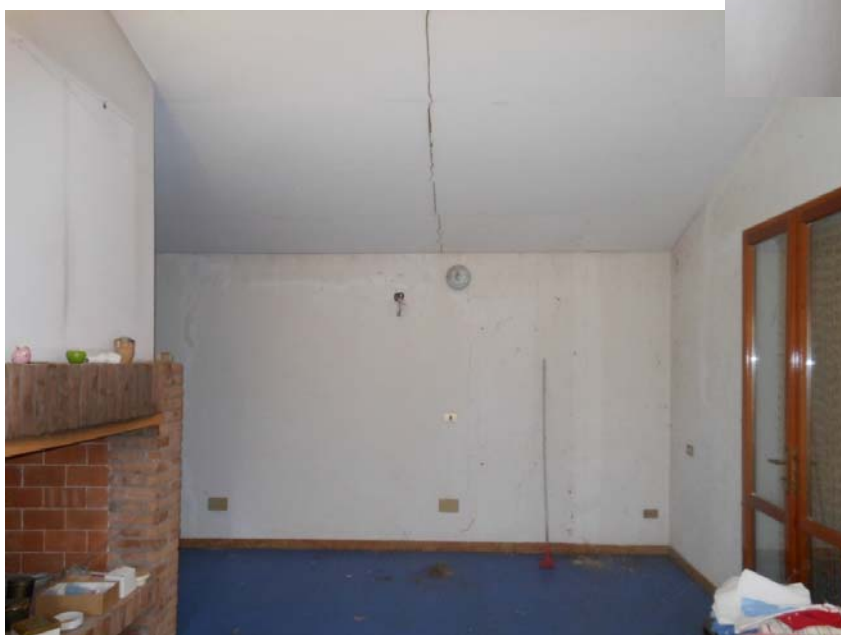
Foto 24
Piano primo
Camera 6

- al piano primo, all'interno della camera 6, si rilevano lesioni dell'intonaco in corrispondenza delle tamponature di cui alla chiusura del preesistente portico (vedi concessione in sanatoria prot.15684 del 12/07/1991);

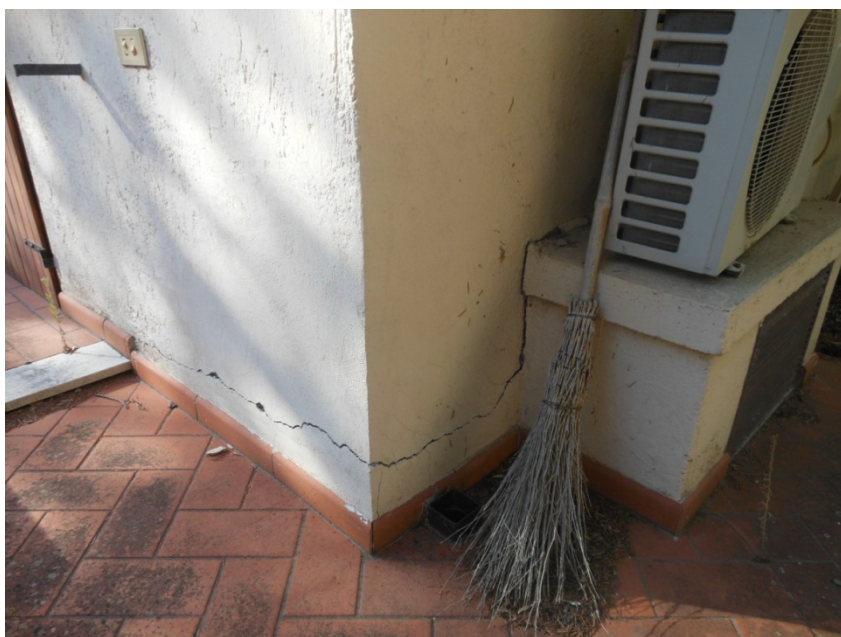
Foto 36
Lesioni su spigolo nord-est

- la lesione di cui al punto precedente interessa, con analogo andamento orizzontale, tutta la parete nord, corrispondente alla parte di edificio di cui all'ampliamento.

Tale intervento dovrà essere preceduto da rilievi geotecnici e strutturali per stabilire le cause dei danni e da un progetto di adeguamento redatto da parte di tecnici specializzati.

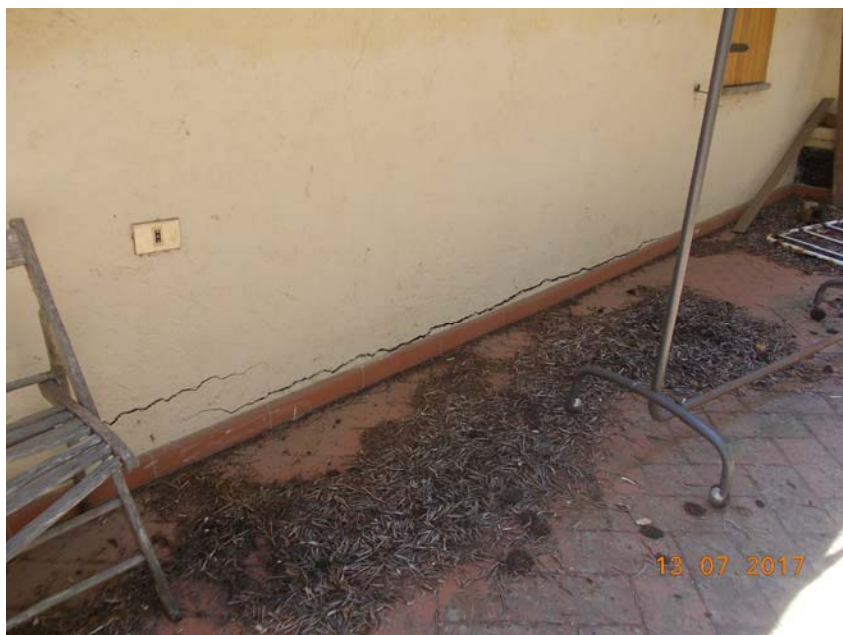
Foto 37
Lesioni su parete nord

- le lesioni di cui al punto precedente trovano riscontro anche sulle facce esterne delle pareti, sia sul fronte sud che su quello nord;

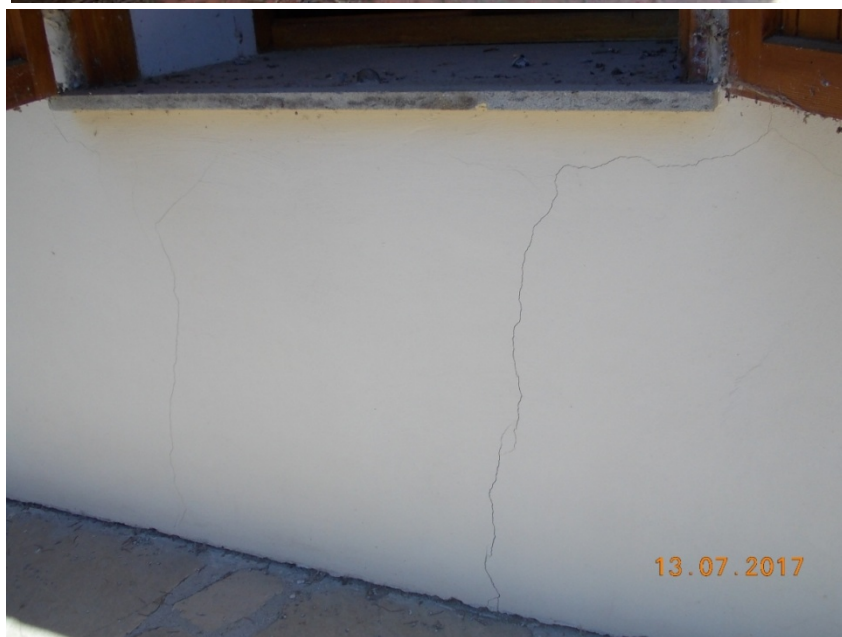
Foto 38
Lesioni su parete sud

- sulla facciata esterna sud si rilevano diverse lesioni dell'intonaco, con andamento sia orizzontale che verticale, in particolare in corrispondenza dello spigolo sud-est;

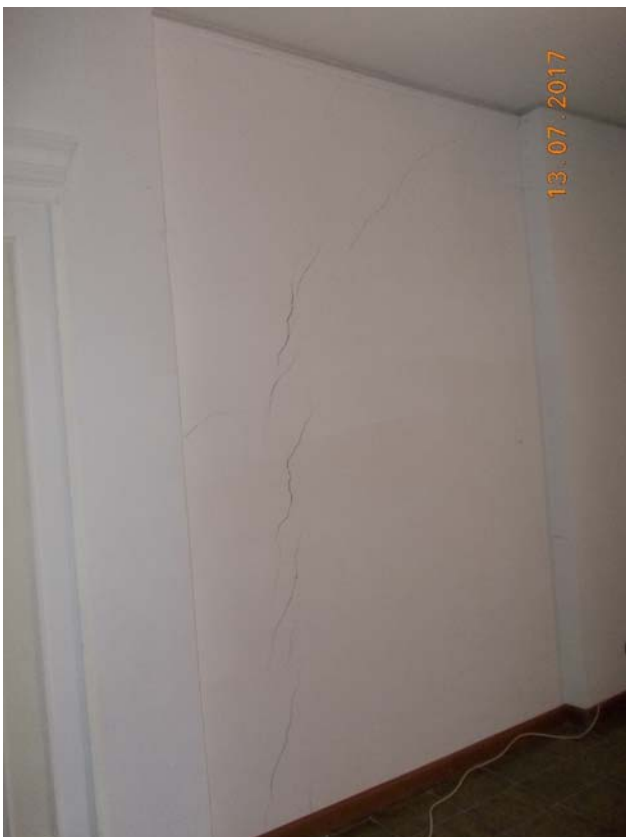
Foto 42
Soggiorno
Lesioni su parete esterna est

- all'interno del soggiorno al piano terra, sulla parete esterna lato sud-est, si rileva una lesione sull'intonaco, ad andamento oblique;
