Relazione di consulenza tecnica stragiudiziale

Rapporto di valutazione bene immobile in Milano alla Via
Melchiorre Gioia n. 72

RAPPORTO DI VALUTAZIONE

Lotto 3

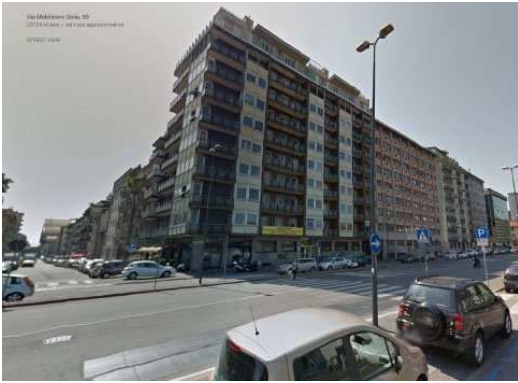
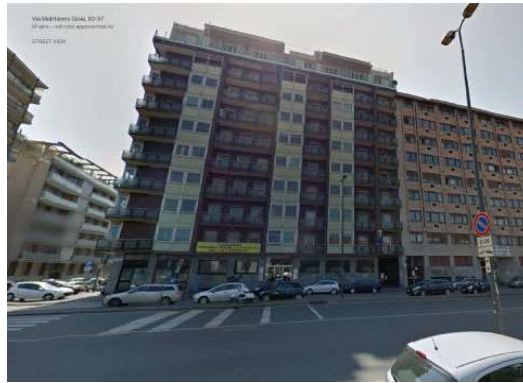
Foto satellitari. Fabbricato condominiale alla Via Melchiorre Gioia n. 72

L'edificio condominiale, presenta struttura portante di pilastri e travi in c.a. e solai in latero - cemento; le murature di tompagno sono a cassetta dello spessore di 40 cm ed i tramezzi interni sono realizzati in forati dello spessore di 10 cm. I corpi scala condominiali presentano, anch'essi, struttura portante in c.a., così come i gradini ed i ballatoi di arrivo e di riposo; di pianta rettangolare, presentano rampe di 80 cm di larghezza; le alzate e le pedate, compreso i pianerottoli, sono rivestiti in marmo; le pareti dei corpi scala, compresi i solai, sono rifinite ad intonaco civile liscio e tinteggiati con idropittura di colore bianco; la ringhiera del corpo scala, è in ferro. L'atrio condominiale, presenta pavimentazione e pareti rivestiti in marmo, mentre il soffitto, risulta rifinito ad intonaco civile liscio e tinteggiato con idropittura di colore bianco. Sul lato portineria, la parete è rivestita con pannelli in legno. Il portone di ingresso dell'edificio, è formato da struttura in alluminio e vetro normale. I prospetti esterni del fabbricato condominiale, si presentano in discrete condizioni di conservazione e manutenzione, e risultano caratterizzati da un piano terra rivestito in marmo, mentre i piani superiori sono rifiniti ad intonaco ed idropittura per esterni intervallati da pannellatura in alluminio e vetro; le ringhiere dei balconi sono in ferro e vetro satinato.

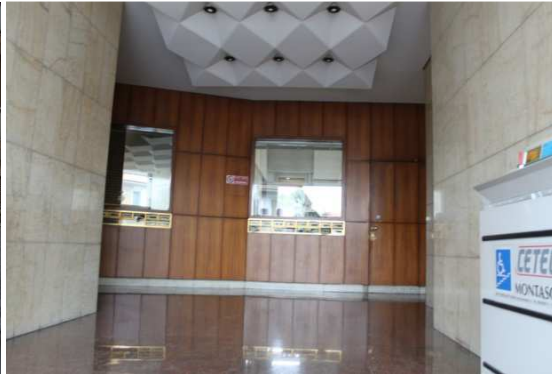
Foto n. 2. Atrio condominiale

Note: si riferisce alla pavimentazione dell'atrio condominiale.

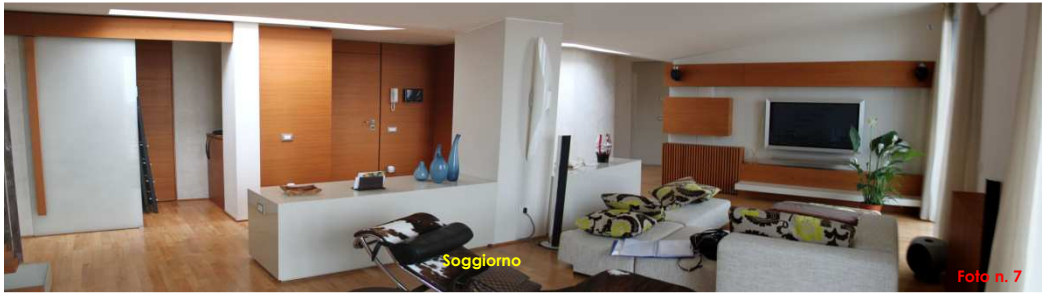
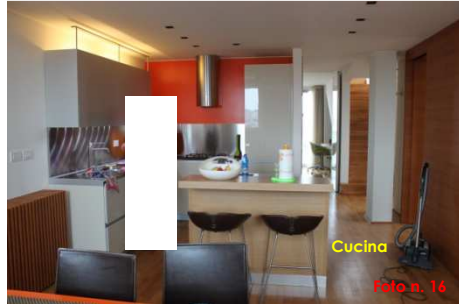
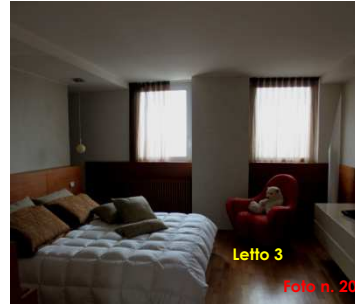
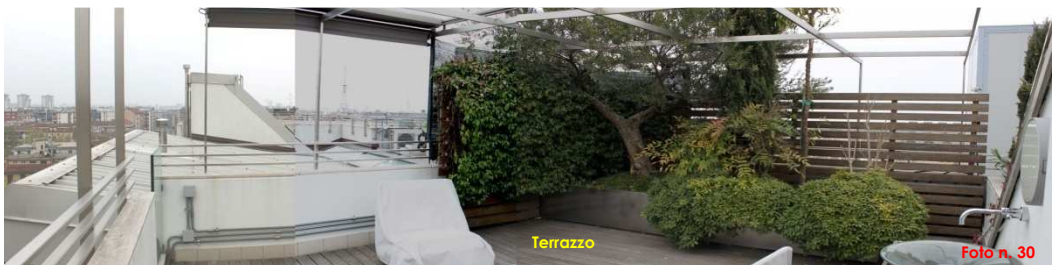
Finiture interne. L'intera abitazione, é pavimentata in parquet, compreso il battiscopa. Le pareti, compreso il soffitto, sono rifinite ad intonaco civile liscio e tinteggiate con idropittura di colore bianco. I bagni (ed in parte il vano lavanderia), presentano parti rivestite a tutta altezza da mosaico del tipo Bisazza, mentre il soffitto è rifinito a d intonaco civile liscio e tinteggiato con idropittura di colore bianco. L'intera abitazione, è interessata da un abbassamento di volta per l'impianto di condizionamento centralizzato. Gli infissi sono in alluminio elettrocolorato di colore bianco e vetrocamera e tapparelle elettriche. Le porte interne sono in legno. Le rampe di collegamento al terrazzo sono formate da pedate autoportanti in legno. Sono presenti lucernari nel soggiorno, nei bagni, nella zona lavanderia e nel disimpegno. Il balcone ed il terrazzo, sono pavimentati in teak.
