**TRIBUNALE DI MILANO**  
**SEZIONE III° CIVILE – UFFICIO ESECUZIONI IMMOBILIARI**

N. Gen. Rep. **2727/2013**

**ELABORATO PERITALE**

**Bene immobile sito in CESATE (Mi)  
Via Carlo Romanò n. 9**

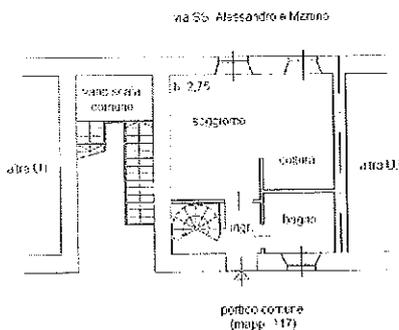
**PIANO TERRA**

**4.3.2. Conformità catastale:** Esiste una grave difformità tra l'attuale scheda catastale e ciò che si rilevato nell'appartamento durante il sopralluogo. L'abuso edilizio consiste nelle modifiche attuate nel piano primo con la creazione di un locale di disimpegno e l'eliminazione del bagno e delle due camere, contestualmente è stata abbassata l'altezza per consentire la costituzione di un nuovo solaio in legno per consentire la formazione di un secondo piano dove vengono ricavati due camere e un nuovo servizio igienico. Entrambi i piani presentano un'altezza media di 2,20 ml. L'abuso edilizio rappresenta un incremento di slp (superficie lorda pavimentata) e non risulta sanabile in quanto manca il requisito dell'altezza regolare dei locali.

Piena proprietà di **Appartamento** sito in Via C. Romanò al civ. 9 di Cesate (Mi.)  
 L'appartamento è disposto su due livelli , e composto (secondo la disposizione riportata sulla scheda catastale) al piano terra da : ingresso, soggiorno ,ang. cottura , bagno. Mediante scala a chiocciola si accede al piano primo , costituito da : due camere e un bagno. L'appartamento è accessibile dall'esterno sia dal piano terra che dal piano primo da un ballatoio comune. L'unità immobiliare sviluppa una superficie commerciale complessiva di mq . 84 circa , ed una consistenza catastale di 4,5 vani.

La vendita dell'unità immobiliare pignorata comporta necessariamente il ripristino della stessa conformemente alla scheda catastale, con interventi edili che comportano l'eliminazione del solaio piano secondo e il ripristino al piano primo dei vani secondo le modalità distributive riportate nella scheda catastale. Il costo è preventivabile in linea di massima intorno ai 25.000 Euro (venticinquemila).

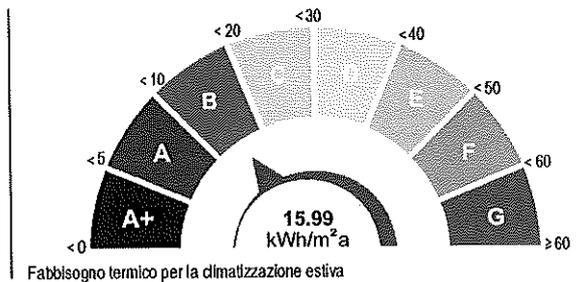
Classe energetica - ETc

Fabbisogno termico per la climatizzazione estiva
