PERIZIA DELL'ESPERTO

- la sottoscritta, Dott. Arch. Patrizia Villa ,con studio in Milano Via G. Govone 48/A , regolarmente iscritta all'Ordine degli Architetti di Milano al n° 3438 , all'Albo dei consulenti tecnici di codesto Tribunale al n°11189 (sez. civile) e al n° 669 (sez. penale) veniva nominata dal G.E. in qualità di perito estimatore nel procedimento n **1120/12 R.G.E.**

- **in data 15.12.2012** , previo avviso inoltrato all'esecutato con raccomandata AR (**Doc. 2**) esperiva un primo sopralluogo nello stabile di Via Francesco petrarca , 78 in Comune di RHO (MI) senza però poter accedere all'unità immobiliare in assenza del proprietario o di persona delegata;

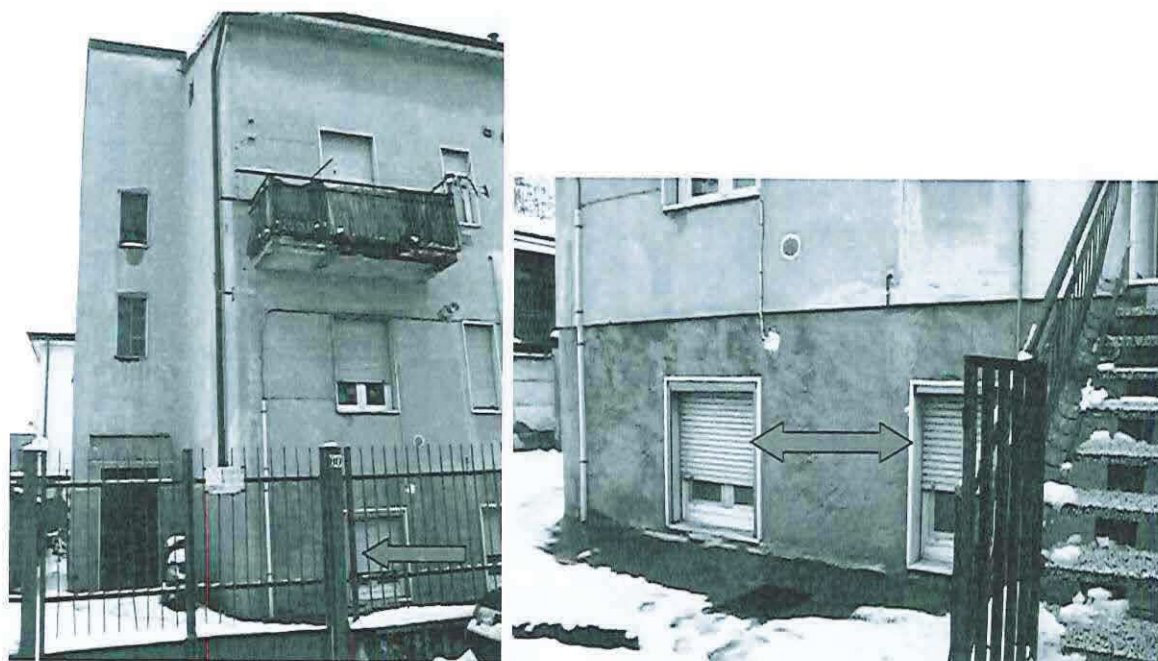
Foto n. 5-6 : fronte sud-ovest - finestra piano seminterrato particella 441 , sub. 707

Lo stato di manutenzione delle parti comuni sia esterne che interne è da considerarsi mediocre con necessità di intervento attraverso opere di manutenzione ordinaria e straordinaria, stante altresì la presenza di infiltrazioni d'acqua (per capillarità) al piano seminterrato, infiltrazioni che hanno interessato l'unità immobiliare in oggetto.

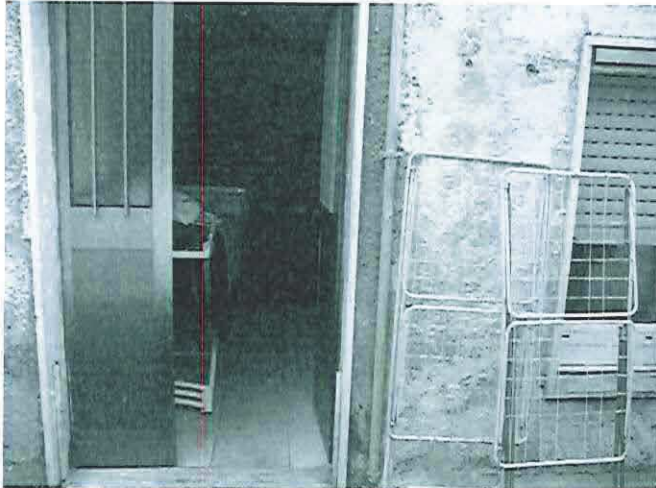
Foto n. 7 : fronte nord – ingresso al piano seminterrato (parte comune pianerottolo)

Dall'ingresso comune (foto 7) si scende tramite una breve rampa di scale al pianerottolo comune del piano seminterrato (foto 8) , sul quale si affacciano gli ingressi di due unità immobiliari , di cui una di proprietà dell'esecutato.
