TRIBUNALE ORDINARIO - TERNI

CONSULENZA ESTIMATIVA GIUDIZIARIA

A appartamento a TERNI Località Fontana di Polo, Via del Modiole 13, della superficie commerciale di 293,31 mq per la quota di:

Allegato Elaborato Peritale

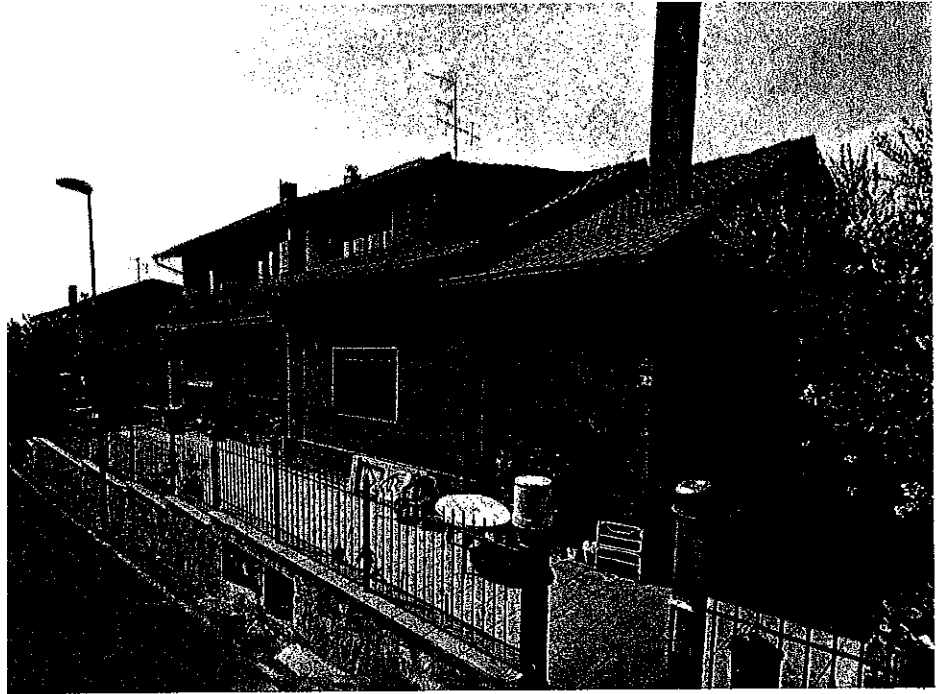
FOTO 01

Come visibile dalla documentazione fotografica le aree non direttamente abitate, quali quelle esterne, i vani del piano seminterrato, il portico del piano rialzato e terrazzo attiguo, ecc, versano in uno stato di avanzato degrado ed incuria.

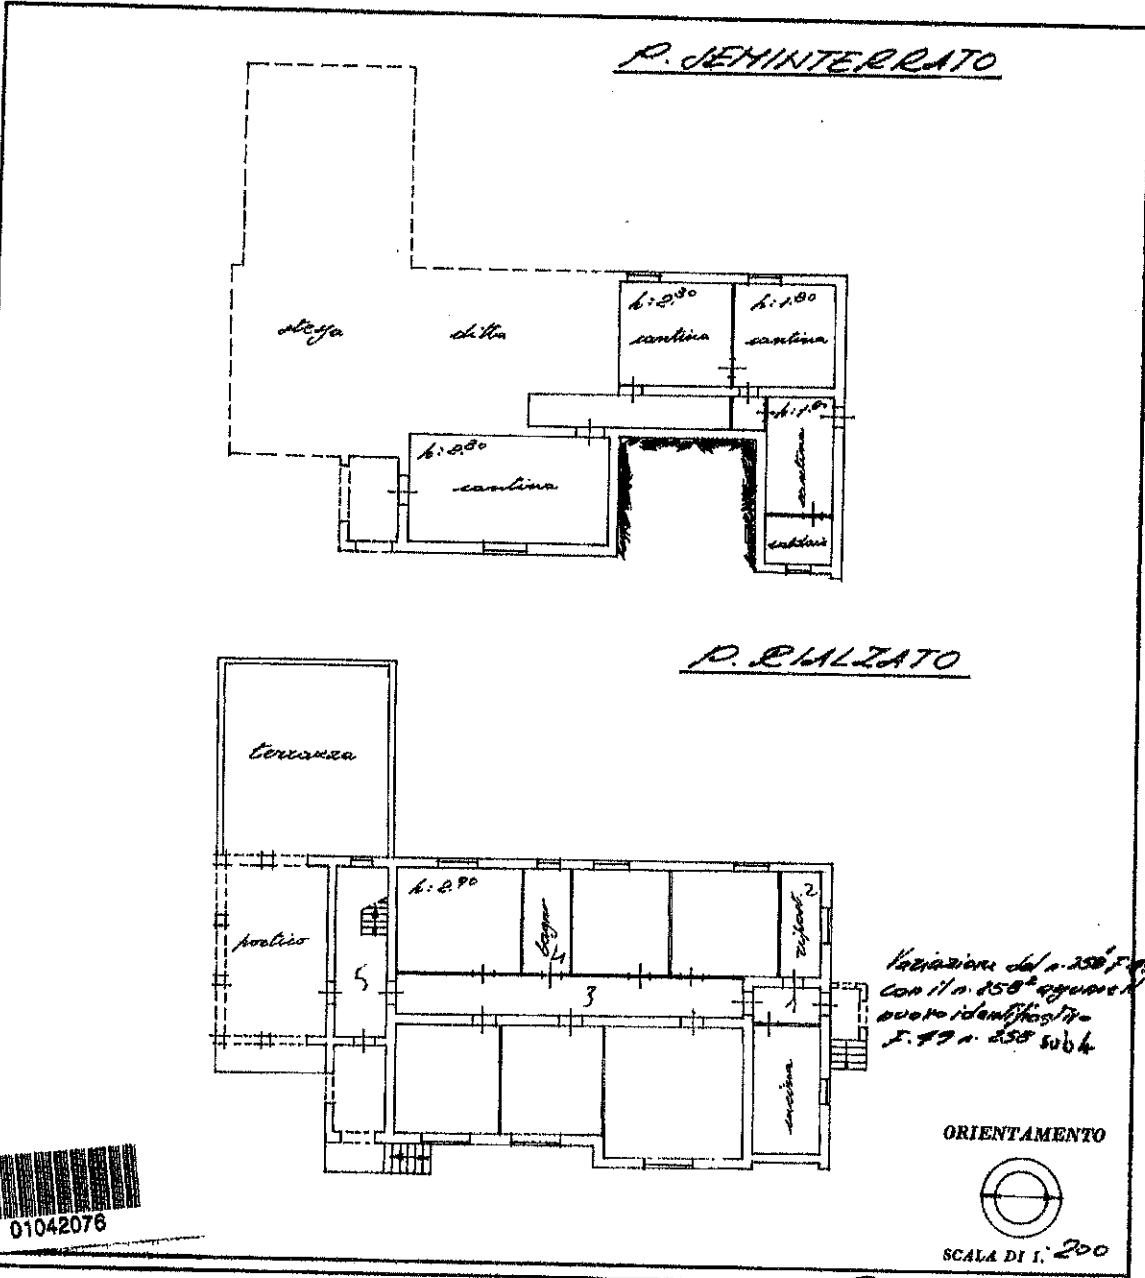
Planimetria dell'immobile situato nel Comune di TERNI via Fondana di POLO n. 9/c

Sono state rilevate le seguenti difformità: a livello catastale vengono rilevate le seguenti difformità planimetriche: non sono state rappresentate le scale di comunicazione con il piano seminterrato (sia quella interna che quella esterna di nord est); all'interno dell'appartamento è riportata una sola cucina ed un solo bagno. Al piano seminterrato non esiste il locale caldaia ma un unico locale dove è anche ubicata la caldaia. Per quanto riguarda il garage del piano seminterrato, completamente abusivo, realizzato sulla corte comune, ai fini della vendita si dovrà provvedere al suo accatastamento mediante denuncia di nuova costruzione.

Le difformità sono regolarizzabili mediante: Presentazione di Denuncia di Variazione catastale e di Denuncia di Nuova Costruzione

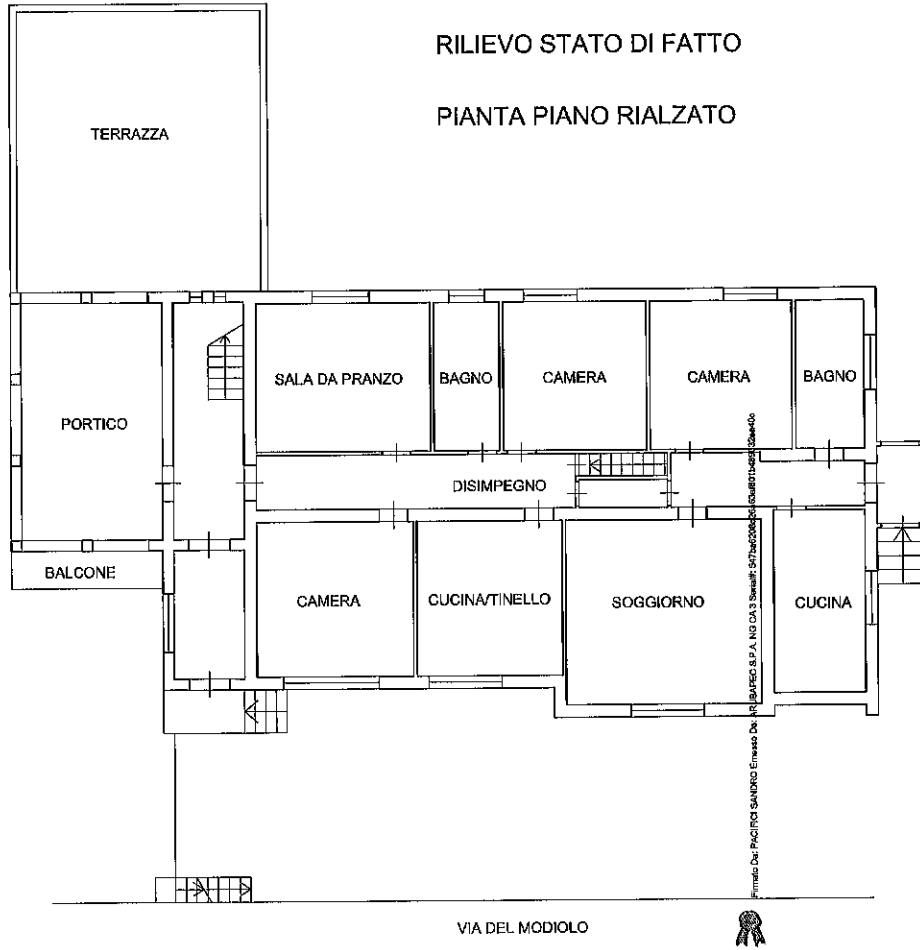
PIANTA PIANO RIALZATO

Sono state rilevate le seguenti difformità: realizzazione di balcone a servizio del portico del piano rialzato; realizzazione di scala interna di comunicazione tra l'appartamento del piano rialzato ed il piano seminterrato; realizzazione di scala di comunicazione esterna tra il piano di campagna del lato nord est ed il piano seminterrato; realizzazione di portico e tettoia a copertura dell'accesso secondario al piano rialzato, ad uso esclusivo dell'unità immobiliare oggetto di procedura. A livello edilizio il piano rialzato è stato approvato come composto da due appartamenti separati tra loro da una fondellatura da realizzarsi a metà corridoio, mentre nella realtà le due unità abitative effettivamente riscontrabili sono collegate tra loro, sempre a metà corridoio, mediante due porte di divisione interna che racchiudono il tratto di corridoio rimpicciolito, ovvero ristretto, a seguito della realizzazione della scala di comunicazione interna con il piano seminterrato. Il portico del piano rialzato presente nel lato sud-est dell'edificio, di proprietà esclusiva dell'appartamento oggetto di procedura, si presenta chiuso da una sorta di infissi, ma trattasi di graticci semplicemente appoggiati alla struttura e quindi facilmente rimovibili. A piano seminterrato nel progetto approvato è rappresentato un locale in realtà mai realizzato ed occupato da un terrapieno. Altre difformità riguardano alcune aperture, sia interne che esterne, e la distribuzione di alcune fondellature.

Le difformità sono regolarizzabili mediante: Scia in sanatoria comprensiva di pratica strutturale.

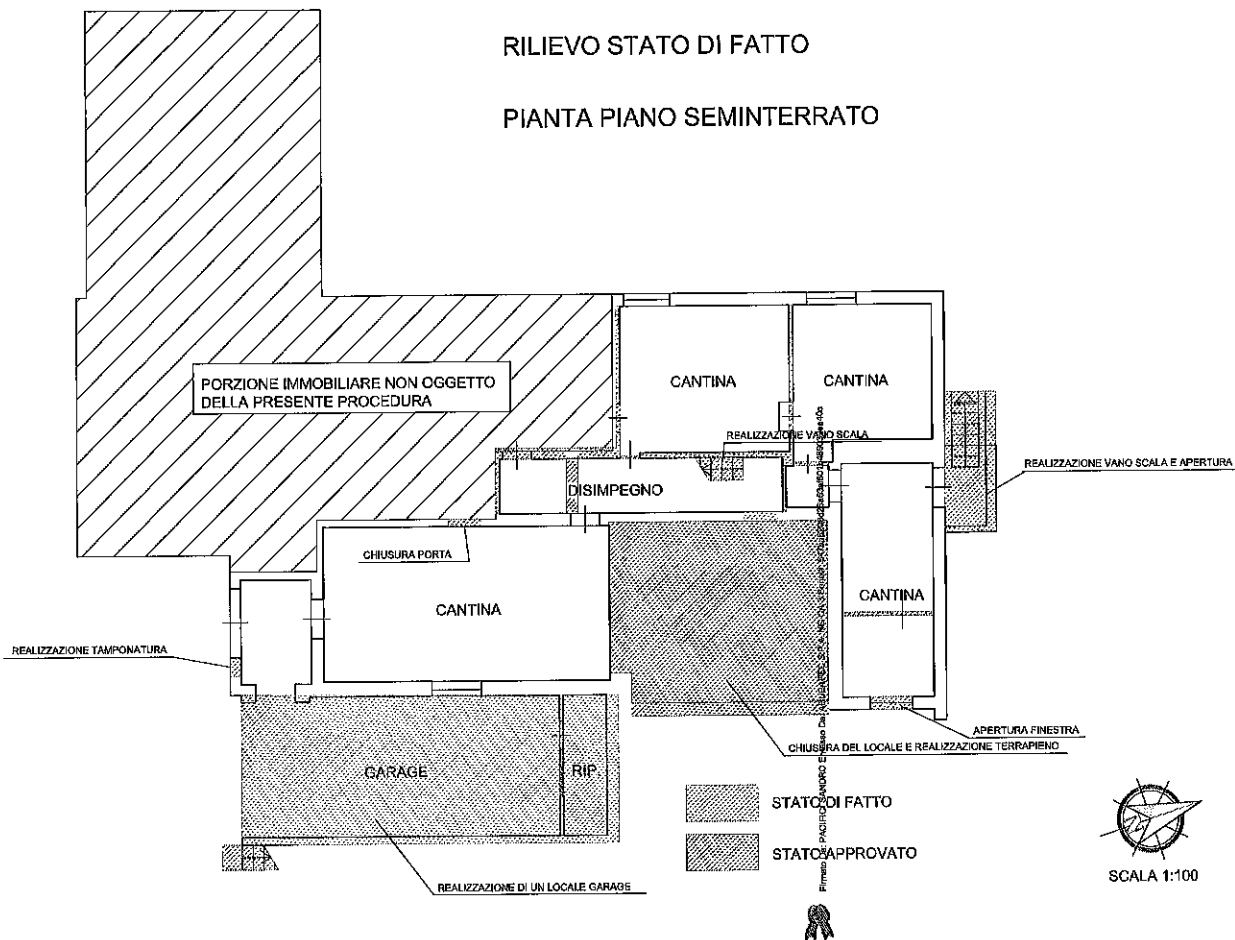
PIANTA PIANO SEMINTERRATO

Sono state rilevate le seguenti difformità: Realizzazione di autorimessa abusiva al piano seminterrato utilizzata dal nucleo familiare delle esecutate ma di proprietà condominiale in quanto realizzata sulla corte comune.

- demolizione e ripristino dello stato dei luoghi.: €.9.500,00
