PROCEDURA DI ESECUZIONE IMMOBILIARE

RAPPORTO DI VALUTAZIONE

appartamento al piano 2° con vano cantina

Bene in : via CERCA n. 12 20090 Caleppio di Settala – SETTALA -(MI)

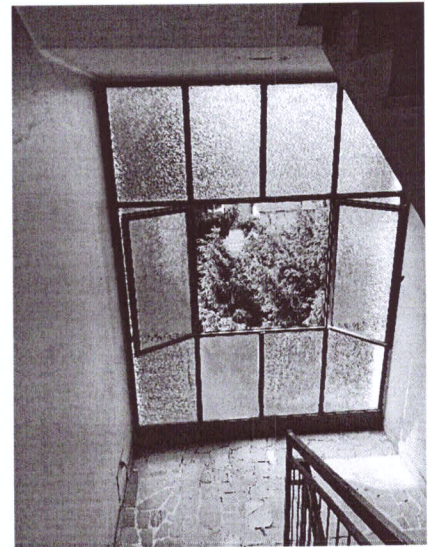
vano scala

Le scale non sono illuminate perché manca l'energia elettrica (l'impianto di illuminazione esiste).

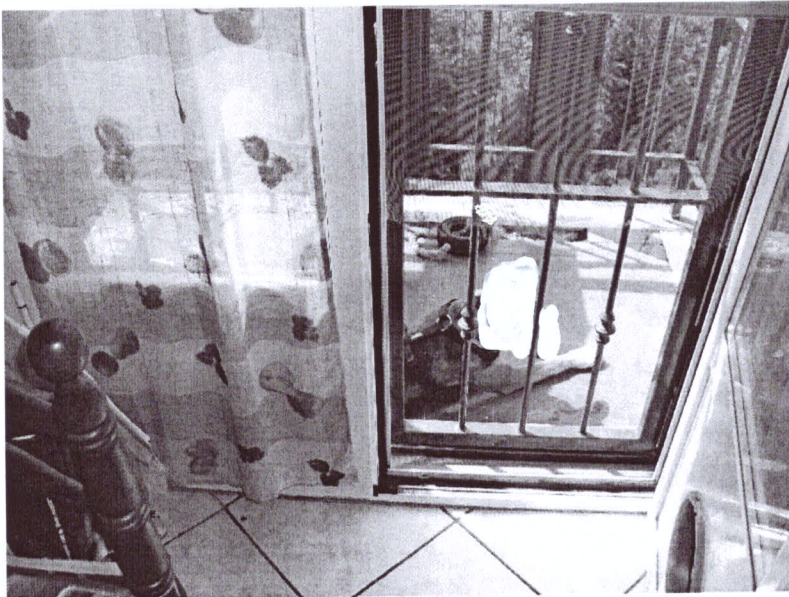
Dal confrontato dello stato dei luoghi con la scheda catastale, ho riscontrato che, sulla scheda, manca la rappresentazione grafica del balcone della cucina.

balcone della cucina

presentazione della scheda catastale relativa all'unità immobiliare oggetto della procedura (subalterno 702) = **€ 800,00.**

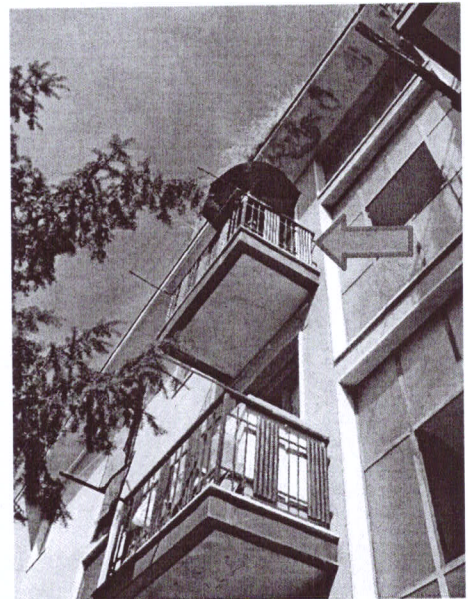
- il fabbricato realizzato ha dimensioni inferiori rispetto a quelle indicate a progetto. Nello specifico sono state realizzate solo le scale A e B. La scala C, indicata sul progetto, non è stata realizzata.
- L'unità immobiliare, oggetto della presente procedura è nella scala A. L'alloggio risulta non conforme al progetto edilizio in merito alla distribuzione interna in quanto è stata ridotta la superficie della camera a favore di un ripostiglio più grande. Il ripostiglio ha un'apertura tipo "vano finestra" verso la camera (lato via Cerca).

ripostiglio con "apertura" (dal soffitto) verso la camera

Presentazione progetto in sanatoria per la realizzazione parziale del fabbricato

e per le modifiche interne riscontrate nell'alloggio = € 5.000,00

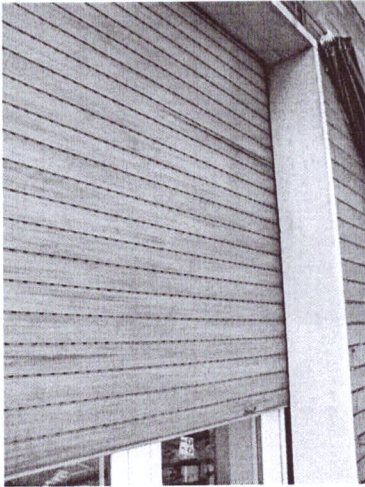
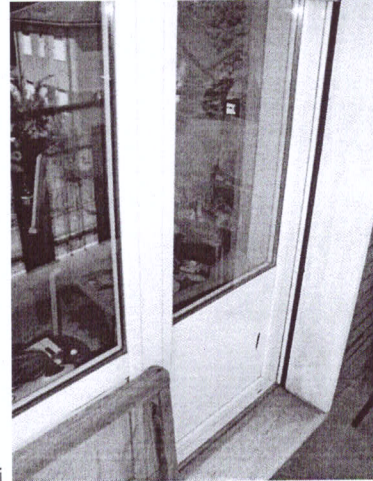
serramenti ed avvolgibili

Infissi esterni: in alluminio colore bianco (di recente posa in opera),
i serramenti esterni sono in buone condizioni di manutenzione.
con avvolgibili esterni in pvc in normali condizioni di manutenzione,
Porte interne: tipologia a battente – anta cieca -,
materiale: legno
in buone condizioni di manutenzione
Porta d'ingresso blindata, in buone condizioni di manutenzione
Impianto citofonico: si (non funziona perché manca la luce sulle scale)
Impianto elettrico: sottotraccia,
Impianto idrico: sottotraccia,
Impianto termico autonomo: combustibile a gas metano.
Impianto termico: sottotraccia con radiatori ,
Impianto di condizionamento: assente.
Servizi igienici: n. 1 servizio igienico dotato di vaso, bidet, lavabo e doccia
in buone condizioni di manutenzione.

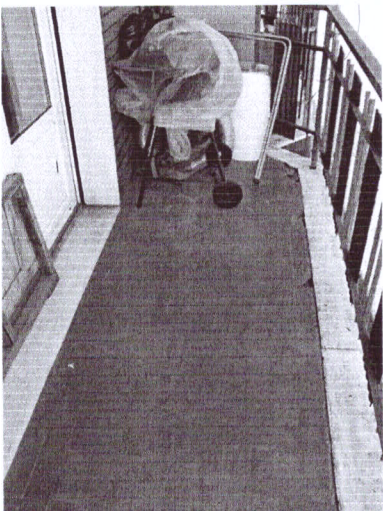
balcone della camera (verso via Cerca)

Condizioni generali del abitazione: buone (ad eccezione dei balconi).
Condizioni generali cantina: scarsissime (inaccessibile perché costantemente allagata)
Condizioni generali del fabbricato: facciate e spazi comuni >>normali
- compatibili con l'età del fabbricato - .

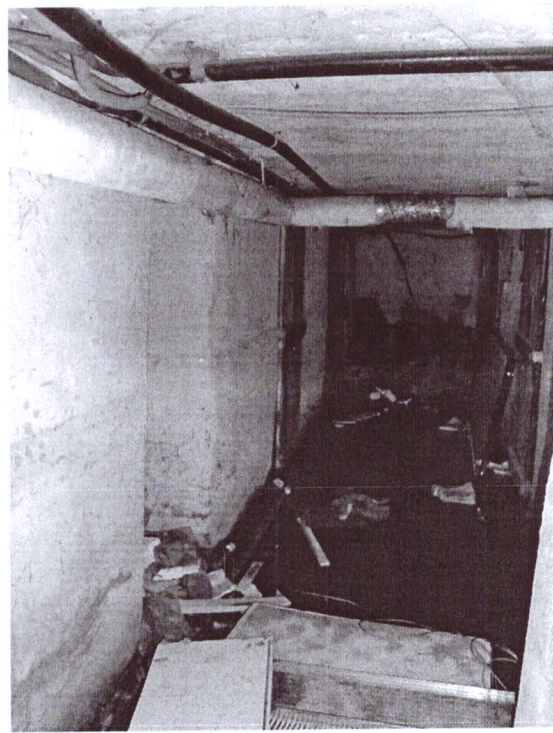
Il piano cantine è allagato.

piano seminterrato /piano cantine (allagato)

Piano cantinato: manutenzione scarsa e condizioni insalubri,
Rendo noto che il fabbricato non è collegato/allacciato alla fognatura comunale, in
quanto è ancora dotato di fossa biologica.
