TRIBUNALE DI MILANO

SEZIONE ESECUZIONI IMMOBILIARI

R.G.E. n°848/2010

C.T.U.: **Arch. Michele Grippa**

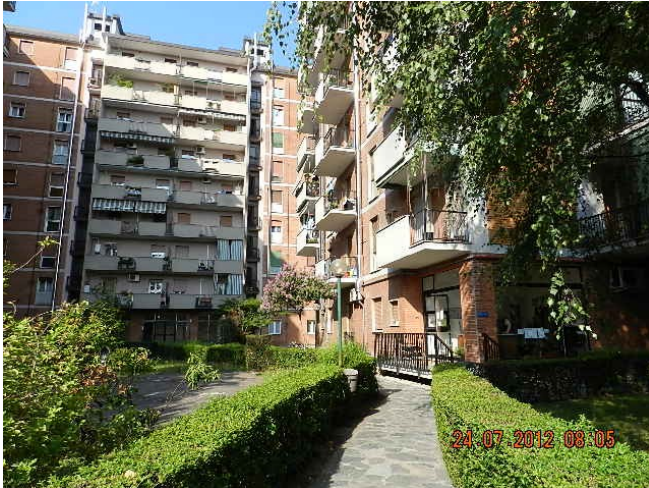
Cortile condominiale

- Le finiture del contesto residenziale e della palazzina ove è situato l'appartamento oggetto di pignoramento, sono di tipo civile e in mediocre stato manutentivo.

- L'edificio è collocato in un contesto con presenza di giardino condominiale e portineria.

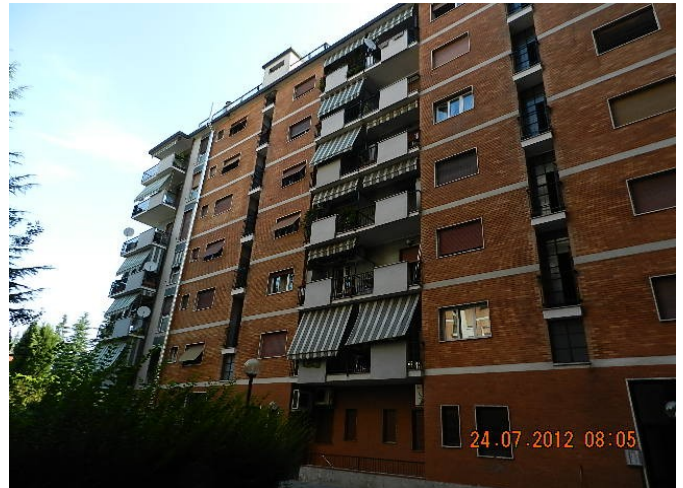
Facciata su cortile

- Le facciate sono in parte intonacate al civile e finite con tinteggiatura e in parte presentano un rivestimento in klinker. Sia la facciata su strada che quella su cortile presentano uno stato di conservazione discreto delle finiture.

- L'impianto di riscaldamento era di tipo condominiale, recentemente sono stati effettuati lavori di frazionamento dell'impianto ai fini di consentire a tutti i condomini di allacciarsi alla nuova colonna di esalazione fumi presente sulla facciata verso cortile, così da rendere gli impianti di tipo autonomo. Il soggetto esecutato non ha ancora provveduto ad effettuare i lavori di allacciamento e a munirsi di caldaia autonoma. Attualmente l'appartamento non viene scaldato, è presente il solo scaldabagno a gas per la produzione di acqua calda sanitaria, collocato in cucina.

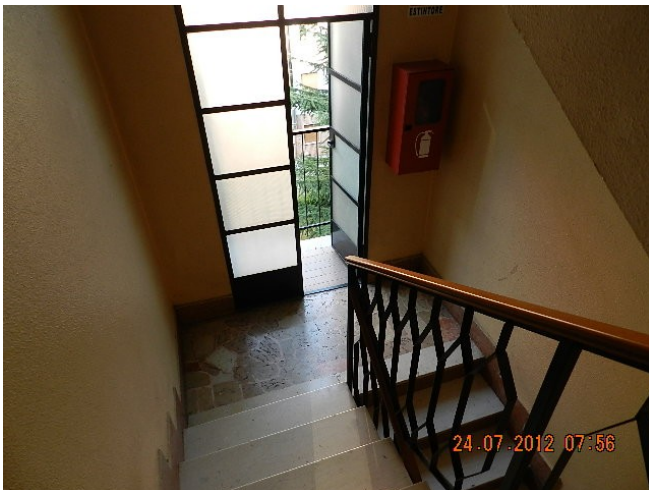
Scale

- La struttura dell'edificio è in travi e pilastri e, si suppone, essere dotata di doppia muratura di tamponamento e solai in laterocemento.
- Le scale d'accesso all'unità abitativa e l'androne sono rivestite con marmi di qualità corrente pedate e alzate) e palladiana (interpiani), il tutto presenta un discreto stato manutentivo. Il vano ascensore è presente e serve tutti i piani ad eccezione del piano interrato (cantine).

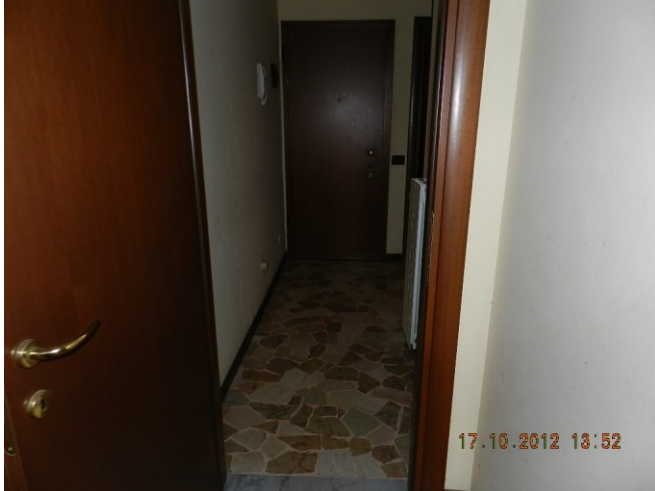
ingresso

- I pavimenti di tutti i locali (ingresso, soggiorno, disimpegno, camere, bagno, cucina), presentano lo stesso rivestimento in piastrelle di materiale ceramico monocottura, di tipo corrente/economico, probabilmente sovrapposto alla vecchia pavimentazione.

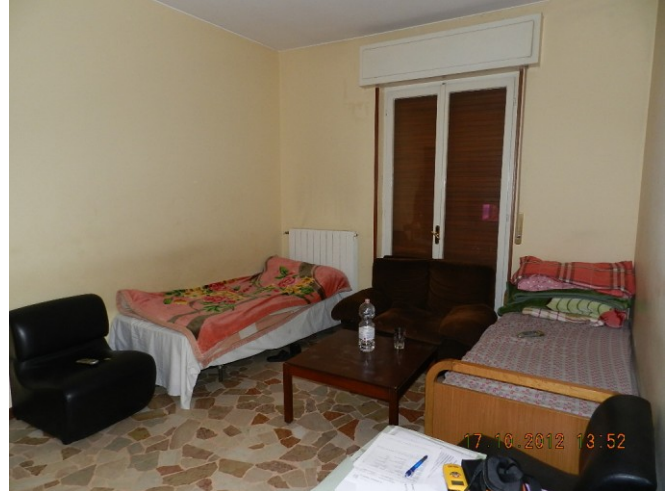
Soggiorno/adibito a camera

- Le pareti sono finite a gesso e tinteggiate con tinte uniche, in scarso stato di manutenzione.
- Le porte interne sono in legno tamburato e in buono stato manutentivo.

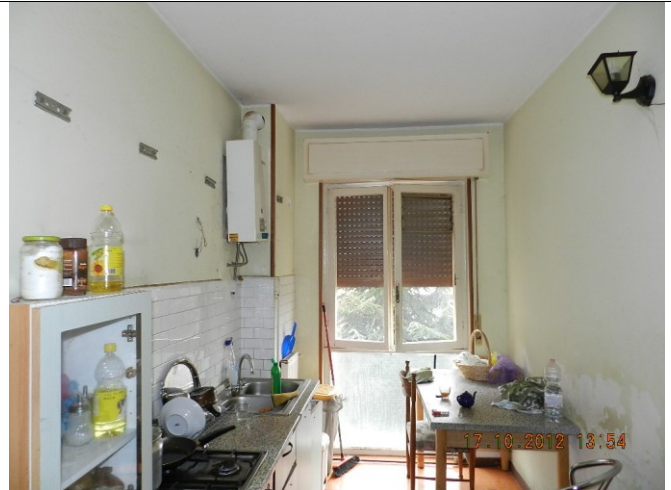
cucina

- Il locale cucina, presenta un rivestimento ceramico di colore bianco a parete dietro i mobili e i pensili mentre a pavimento sono presenti delle mattonelle rettangolari di colore marrone il tutto risulta in mediocre stato manutentivo.

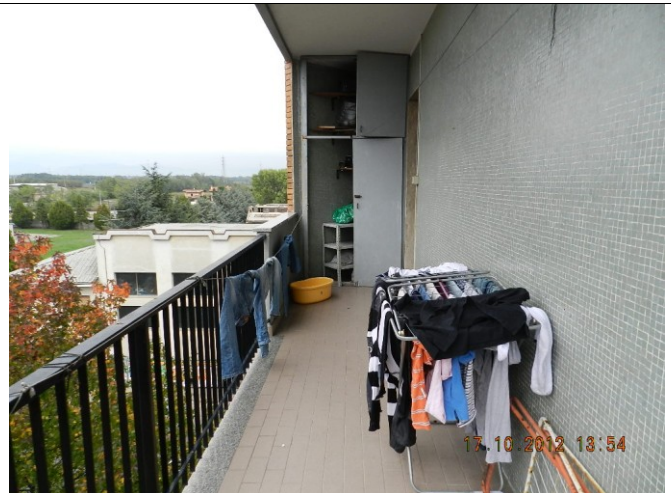
Balcone sul cortile

- I serramenti esterni sono in legno a vetri singoli risalenti all'epoca di costruzione dell'immobile ed in discreto stato di conservazione. Gli stessi sono oscurati da avvolgibili in pvc in discreto stato manutentivo ma funzionanti.
