Tribunale di Terni ex Tribunale di Orvieto
PROCEDURA DI ESECUZIONE IMMOBILIARE

Relazione Peritale afferente alla PROCEDURA DI ESECUZIONE IMMOBILIARE N° Gen. Rep. 60/2013 promossa da (...). contro (...).

**Beni in Baschi (TR) Frazione Acqualoreto Via della Chiesa n°30
Lotto 001**

- 1. "dica il CTU quali siano le cause cui è riconducibile la lesione presente nel lato sud dell'immobile sito in comune di Baschi (Terni), località Acqualoreto: fabbricato in parte ad uso abitazione e in parte adibito ad attività ricettiva extralberghiera di affittacamere della superficie complessiva di circa 605 mq con area di pertinenza di circa 720 mq, censito al c.f. del comune di Baschi al fg. 9 p.lla 97/2, cat. e se sia necessario procedere alla messa in sicurezza di questa parte dell'immobile, individuando ogni intervento d'urgenza opportuno ed i relativi costi da sostenere;"***

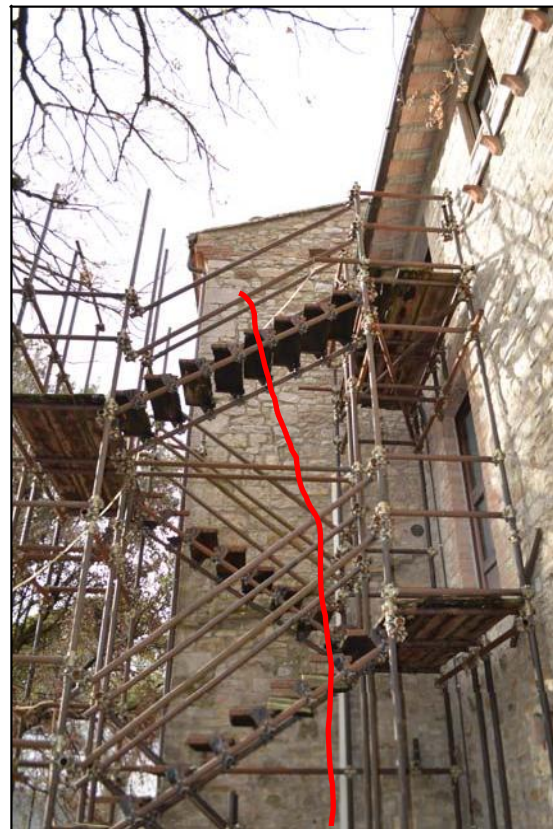
Foto n. 3 - Profilo della lesione

Nel suddetto muro è stato possibile accertare la presenza di una fessurazione terminale di tipo semiparabolico, sovraincombente alla zona ceduta, oltre ad alcune lesioni con andamento verticale sul lato destro della parete muraria causate sia dall'azione di trascinamento della parte terminale della parete in corrispondenza dell'angolata sia dalle sollecitazioni trasmesse dal corpo di fabbrica adiacente a tale parete e ad essa perpendicolare.

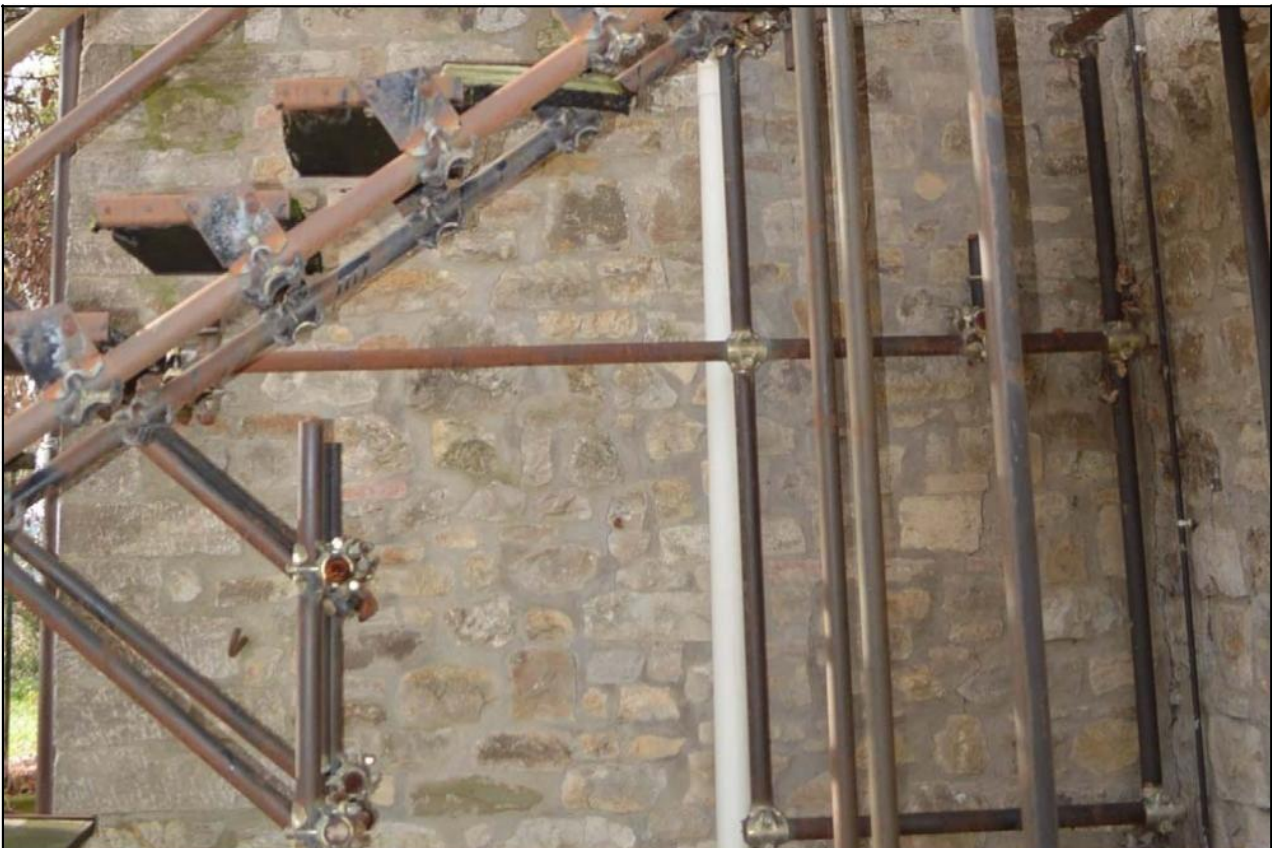
Foto n. 6 – Particolare della parete con evidenza dello stato di sofferenza in corrispondenza dello spigolo destro

Come è chiaramente evidenziato dalla documentazione fotografica allegata, il quadro fessurativo visibile dal lato esterno della parete trova corrispondenza anche nel lato interno dove è particolarmente evidente la situazione di sofferenza delle strutture verticali portanti, in corrispondenza dell'apertura di passaggio collocata al piano terra tra l'ala sud e l'ala est del fabbricato.

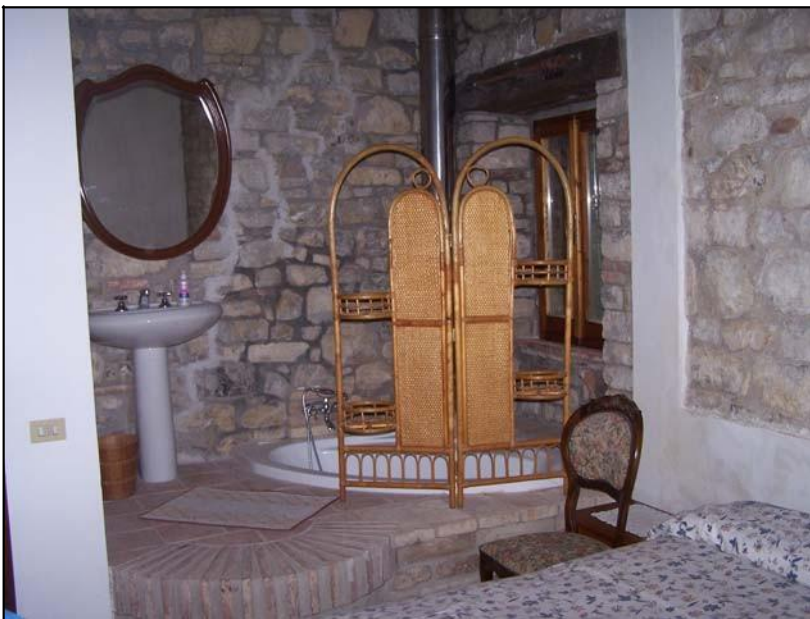
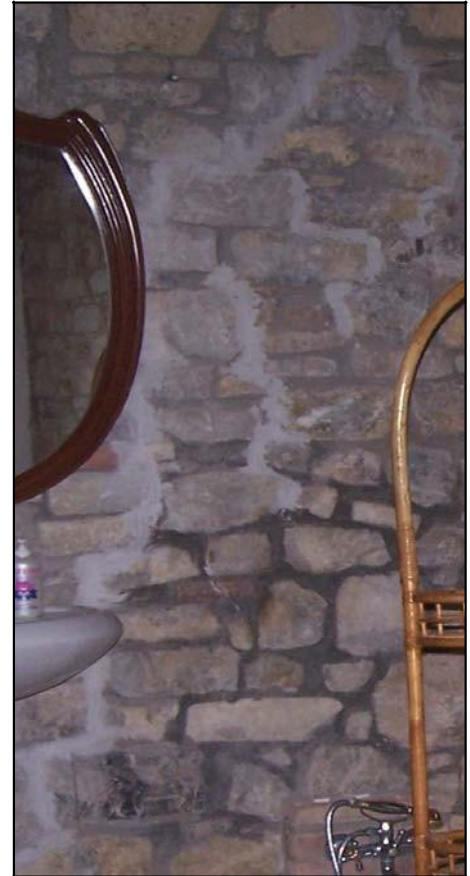
Il confronto con la documentazione fotografica acquisita dal Geom. Meloni, e da lui stesso scattata nel Febbraio/Marzo del 2015, ha premesso di stabilire che le lesioni erano già preesistenti all'epoca della redazione della perizia estimativa anche se, come evidenziato dal raffronto fotografico, il quadro fessurativo ha subito un peggioramento.

Foto n. 7, 8 – Lesione parete piano primo (febbraio/marzo 2015)

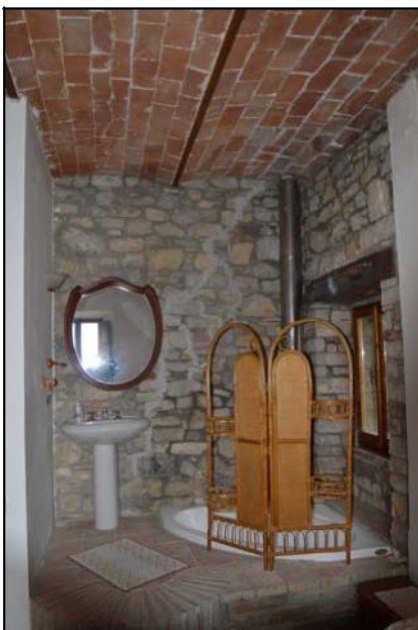
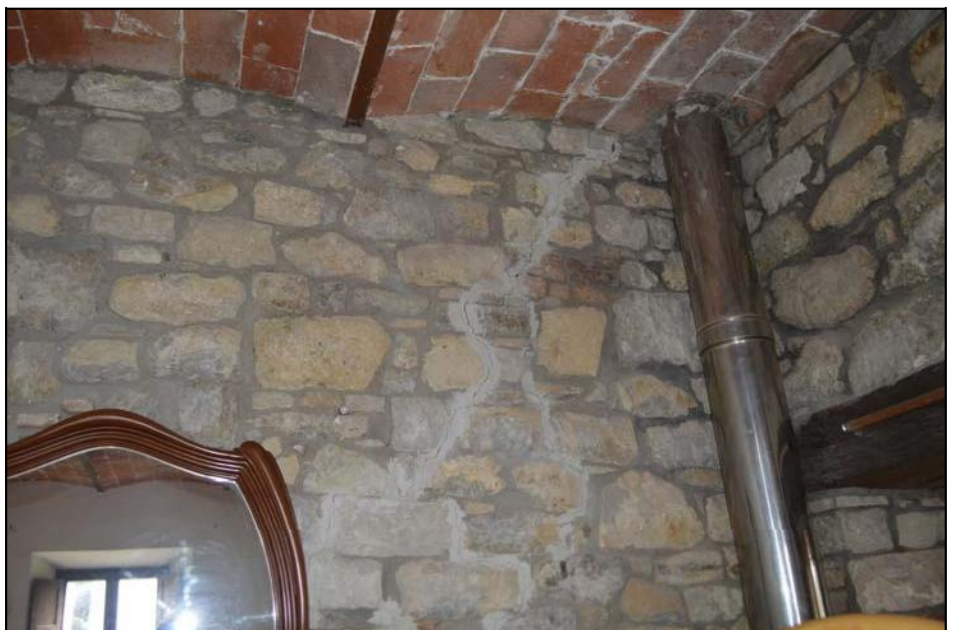
Foto n. 9, 10 – Lesione parete piano primo (31 gennaio 2019)

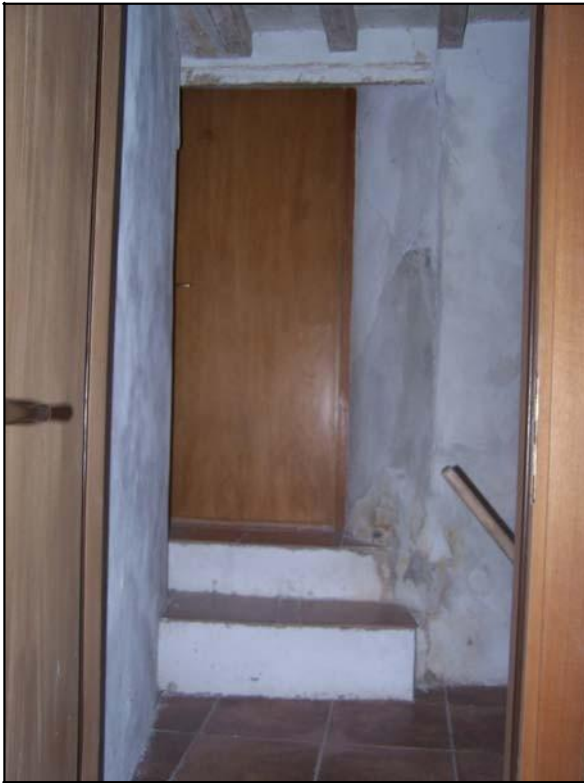
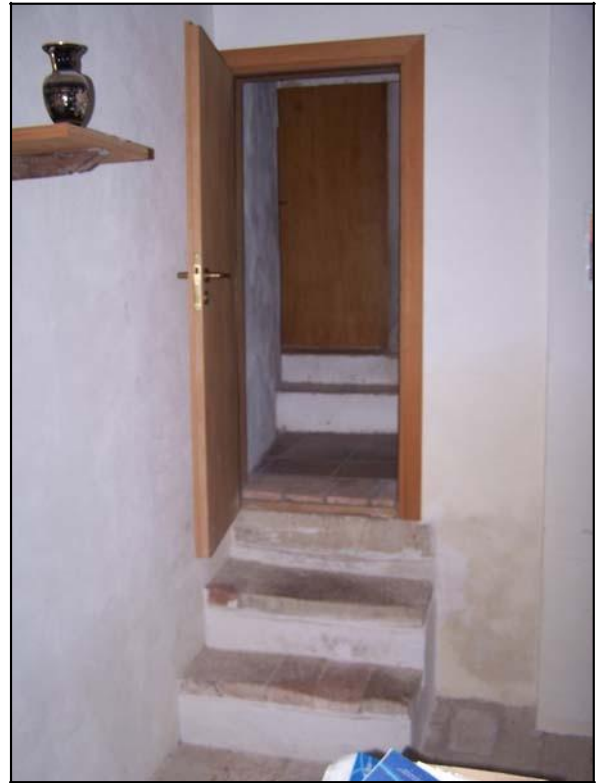
Foto n. 11, 12 – Lesioni su apertura di comunicazione tra le due unità strutturali al piano terra lungo la parete interessata dal cedimento fondale (febbraio/marzo 2015)

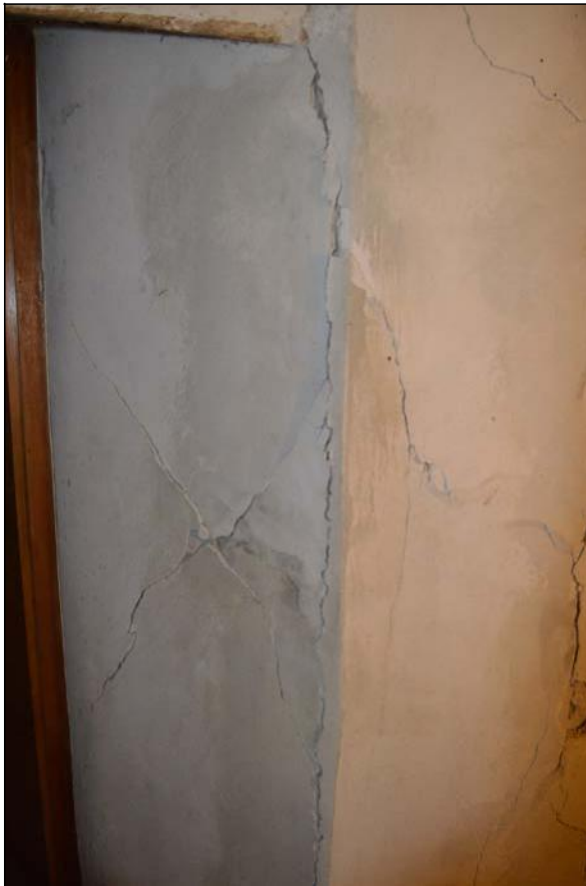
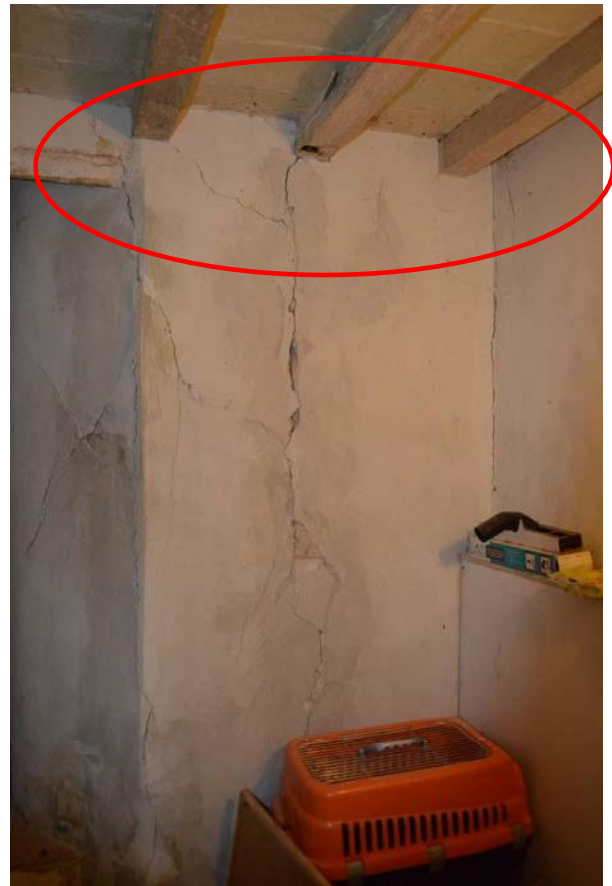
Foto n. 13, 14 – Lesioni su apertura di comunicazione tra le due unità strutturali al piano terra lungo la parete interessata dal cedimento fondale (31 gennaio 2019)

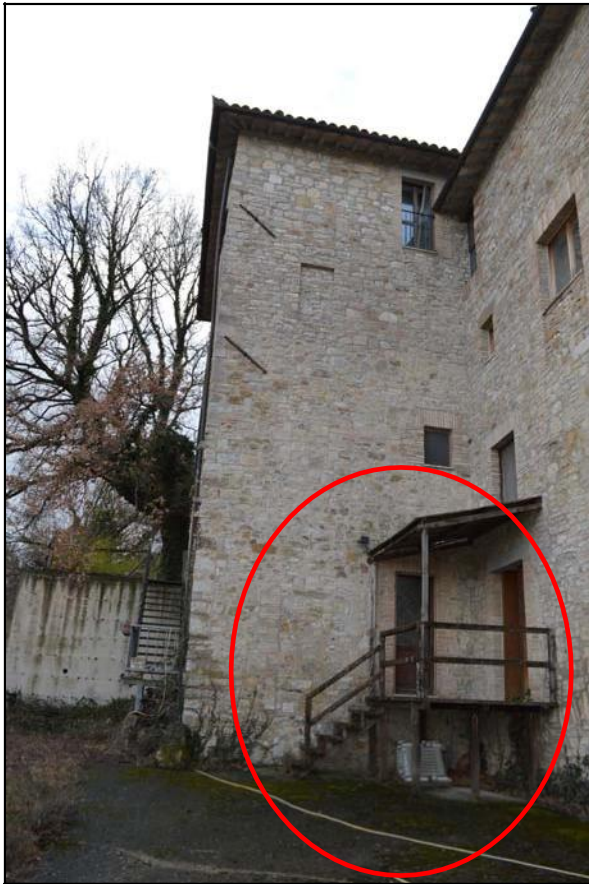
- scala di accesso esterna dal piano seminterrato alla corte interna;
- pianerottoli e gradini della scala esterna realizzata con canne innocenti;
- piano di calpestio perimetrale della piscina prefabbricata presente nella corte interna.

Foto n. 11 – Scala esterna in legno ammalorata

Il sottoscritto ritiene necessario impedire l'accesso delle persone alle strutture menzionate posizionando una recinzione provvisoria con rete di polietilene le cui caratteristiche devono corrispondere a quelle riportate nella sottostante voce di prezziario S1.04.0011.001 tratta dal Prezziario Regionale Umbria Sicurezza - Edizione 2017.

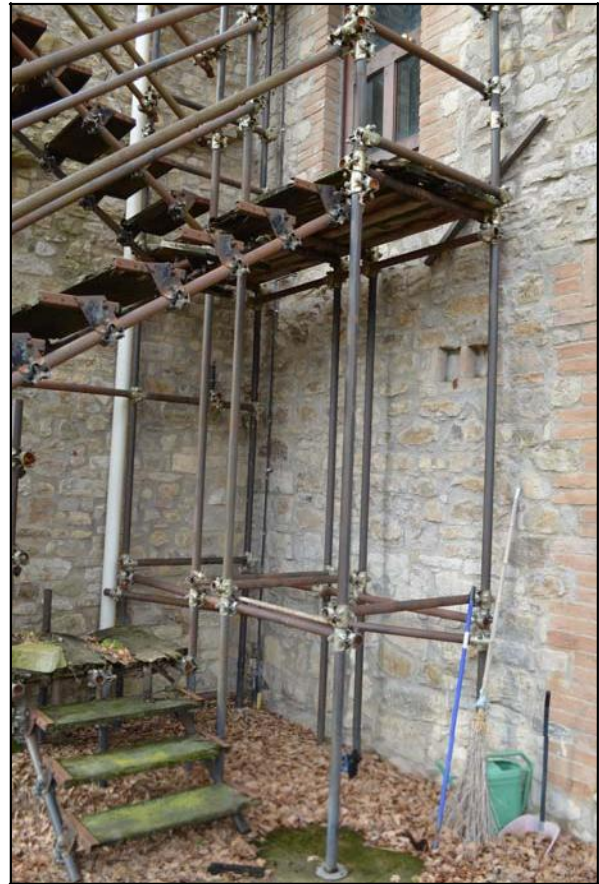
Foto n. 12 – Scala esterna in canne innocenti

La recinzione della scala esterna in canne innocenti, servirà anche ad impedire il transito delle persone in prossimità della parete lesionata oggetto del quesito.

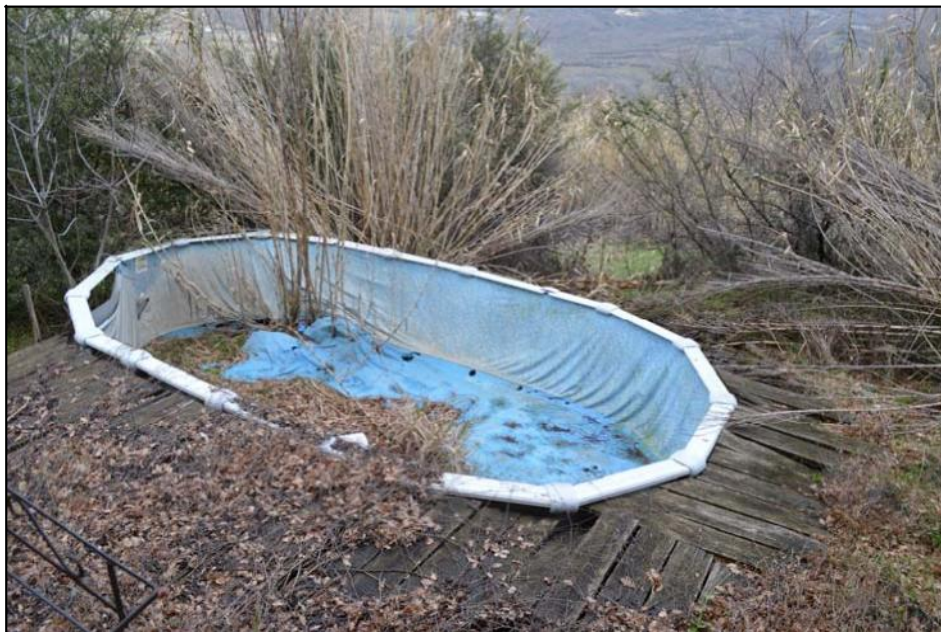
Foto n. 13 – Piscina esterna prefabbricata
