**TRIBUNALE DI MILANO**  
**SEZIONE CIVILE – UFFICIO ESECUZIONI IMMOBILIARI**

Ruolo generale  
**1.607/2017**

**ELABORATO PERITALE.**

Via dei Salici 53, civico 7, fabbricato 23, piano rialzato con cantina al piano seminterrato a Milano (MI).

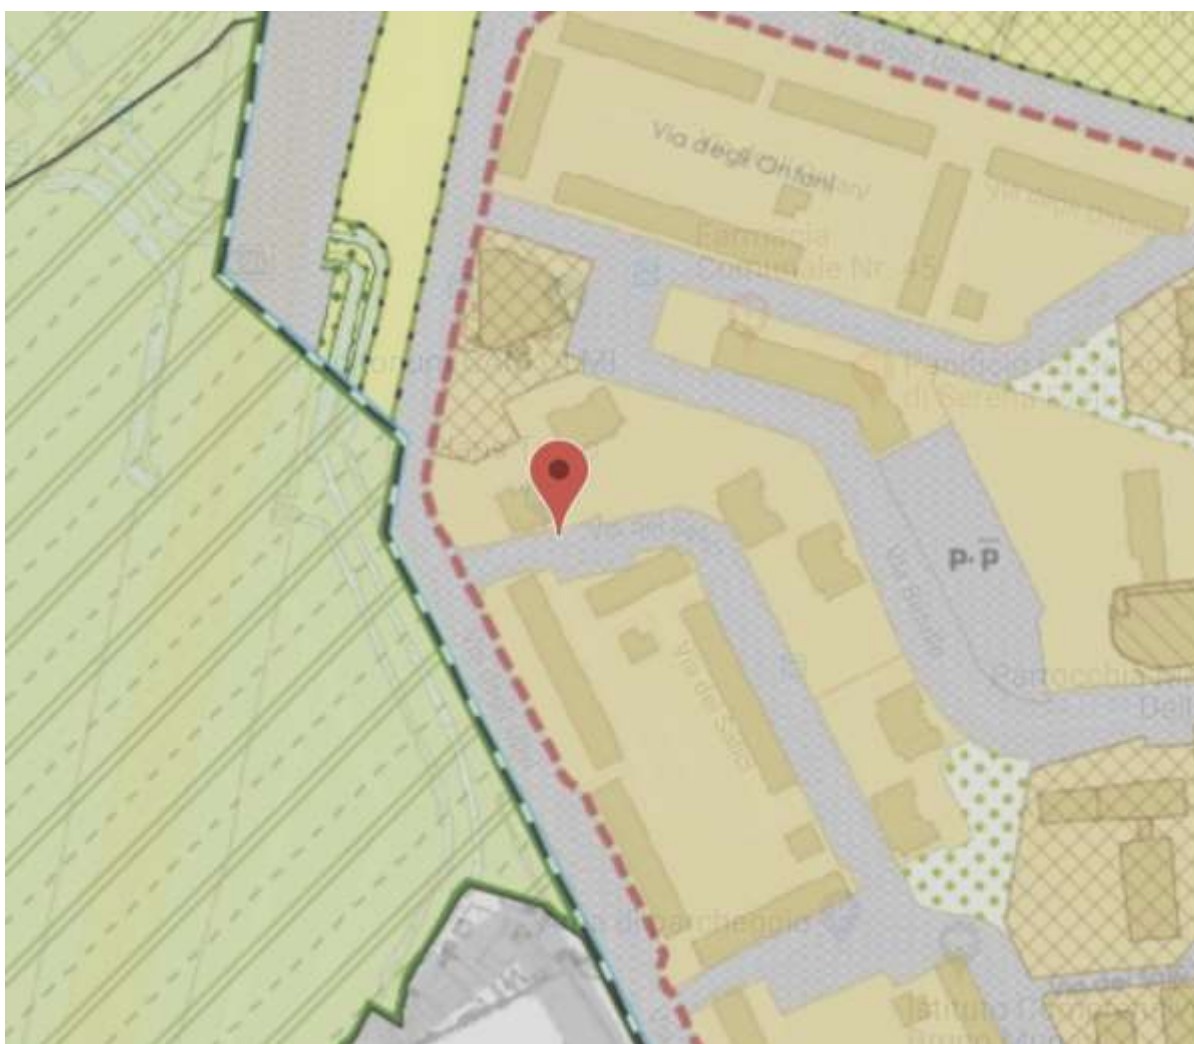
**Immagine 3.** Stralciato dalla tavola del Piano di Governo del Territorio (settembre 2017). Tavola 1 D.p.: Strategie di piano e ambiti di trasformazione. Tessuto urbano consolidato.

Zona omogenea: Tessuto urbano consolidato. Ambiti contraddistinti da un disegno urbanistico riconoscibile – tessuti urbani a impianto aperto, Titolo II, Capitolo II, Tessuti di rinnovamento urbano, art. 15.3

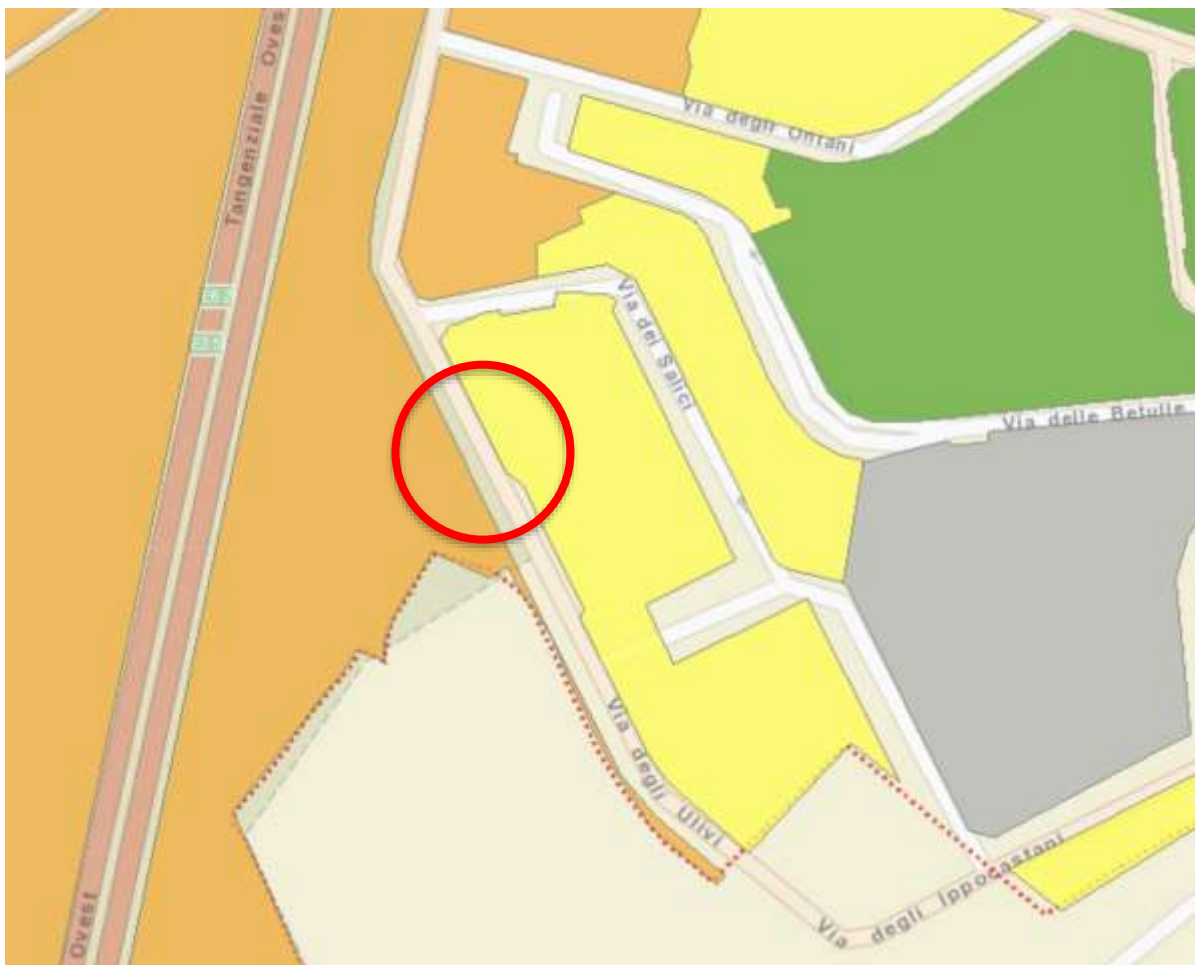
**Immagine 4.** Stralcio dalla tavola della zonizzazione acustica del Comune di Melzo.

Delibera di adozione del Piano di Zonizzazione acustica 31 del 08.07.2014: l'immobile ricade nella **Classe acustica III: aree di tipo misto**.
