TRIBUNALE DI TERNI
CIVILE

N. Gen. Rep. **000298/13**

ELABORATO PERITALE

**Beni in Terni (Terni) Via S. Spirito n. 5-6
Lotto 001**

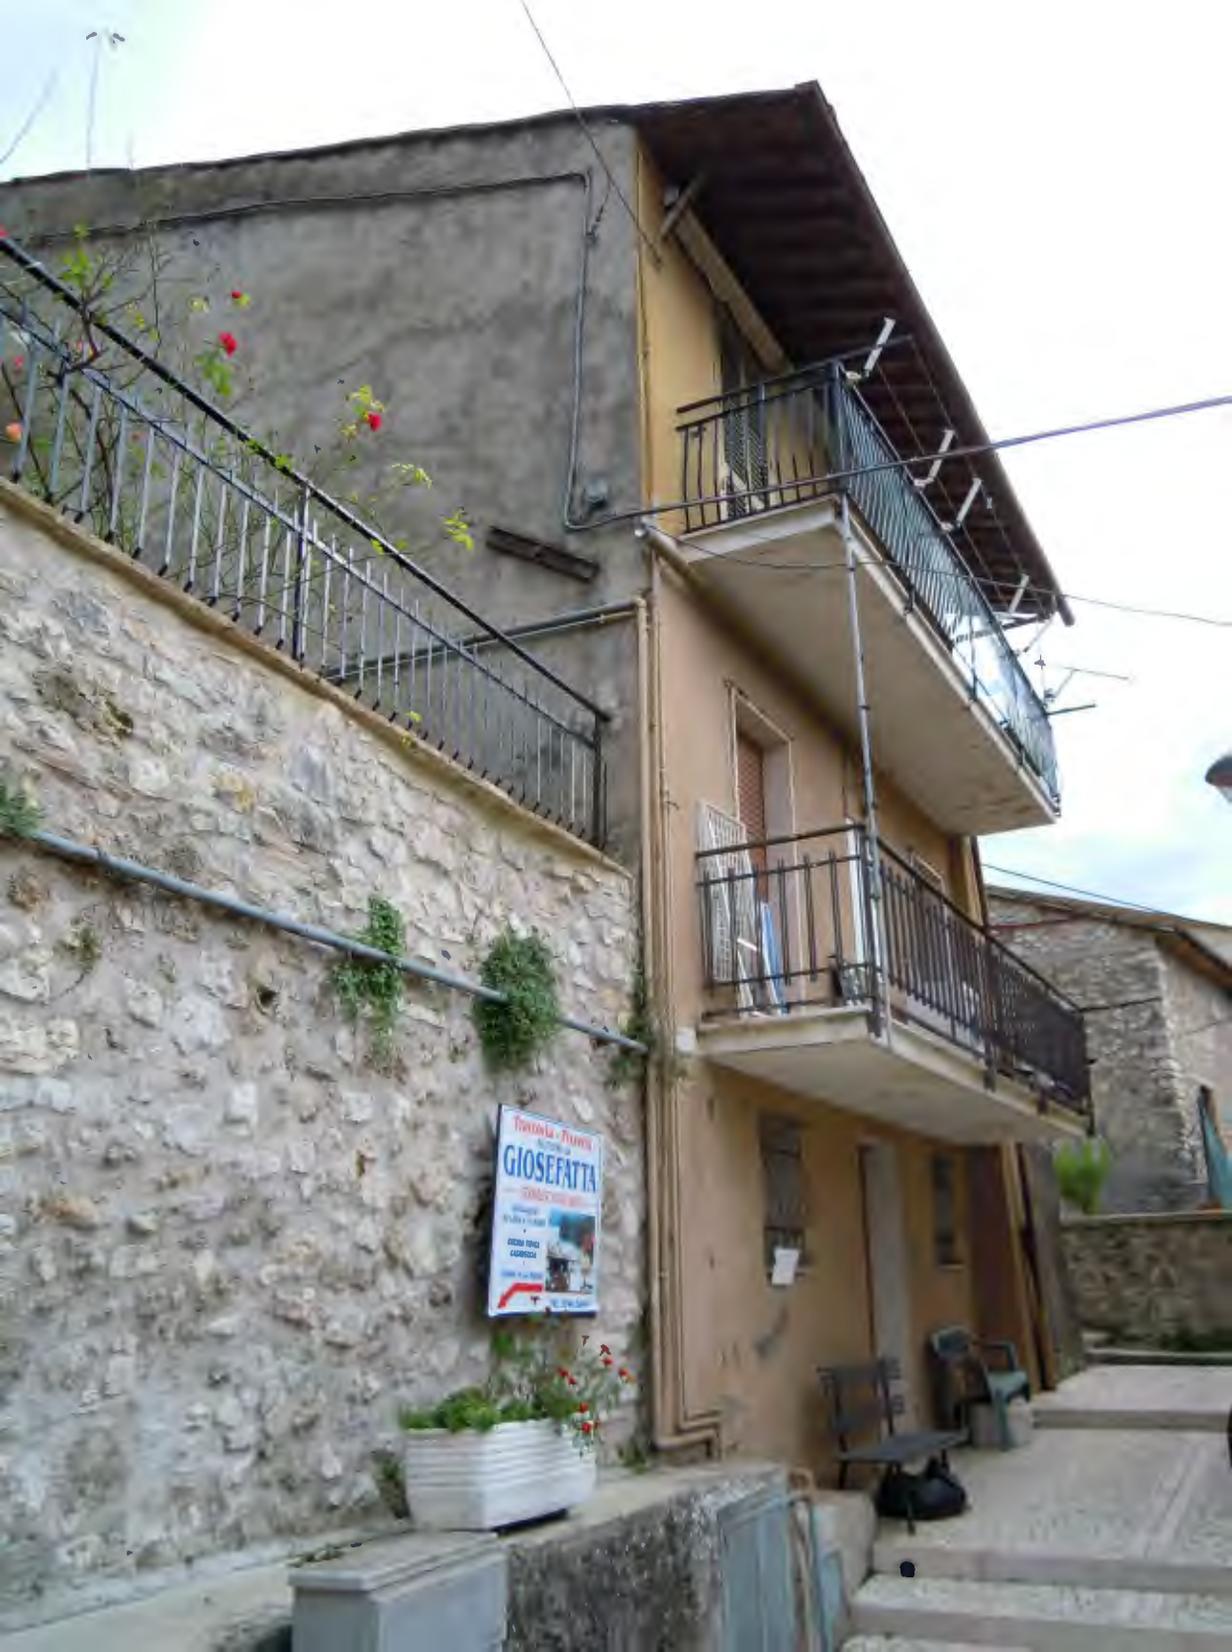
Planimetria dell'immobile situato nel Comune di Terni Via S. Spirito 5/6
 Ditta Giovenali Arnaldo m. Toti 17,09,1984 e Di Patrizi Egle m. a Terni 14,06,26
 Allegata alla dichiarazione presentata all'Ufficio Tecnico Erariale di Terni

PIANO PRIMO

PIANO TERRA

Sostituzione planimetria
 Foglio 170
 Mapp. 90
 Sub 1

Sono state riscontrate le seguenti difformità: Dal sopralluogo esperito non sono state accertate difformità sostanziali tra la situazione riscontrata e la planimetria catastale reperita, presso l'ufficio del Catasto. Da segnalare delle modeste modifiche alla divisione interna del piano terra, realizzate con pannellatura posticcia e la demolizione parziale di un fondello divisorio tra i piccoli vani di servizio. Non essendo conveniente al momento la sanatoria delle suddette anomalie, se ne consiglia la rimozione, con un costo ricompreso nella valutazione indicata nella sezione relativa alla conformità edilizio-urbanistica.
